Daimler Benz  
280 SL [Pagode]  
930 Js 833/20

Gutachten-Nr.:  
2405240230

## WERTGUTACHTEN

Daimler Benz 280 SL [Pagode]

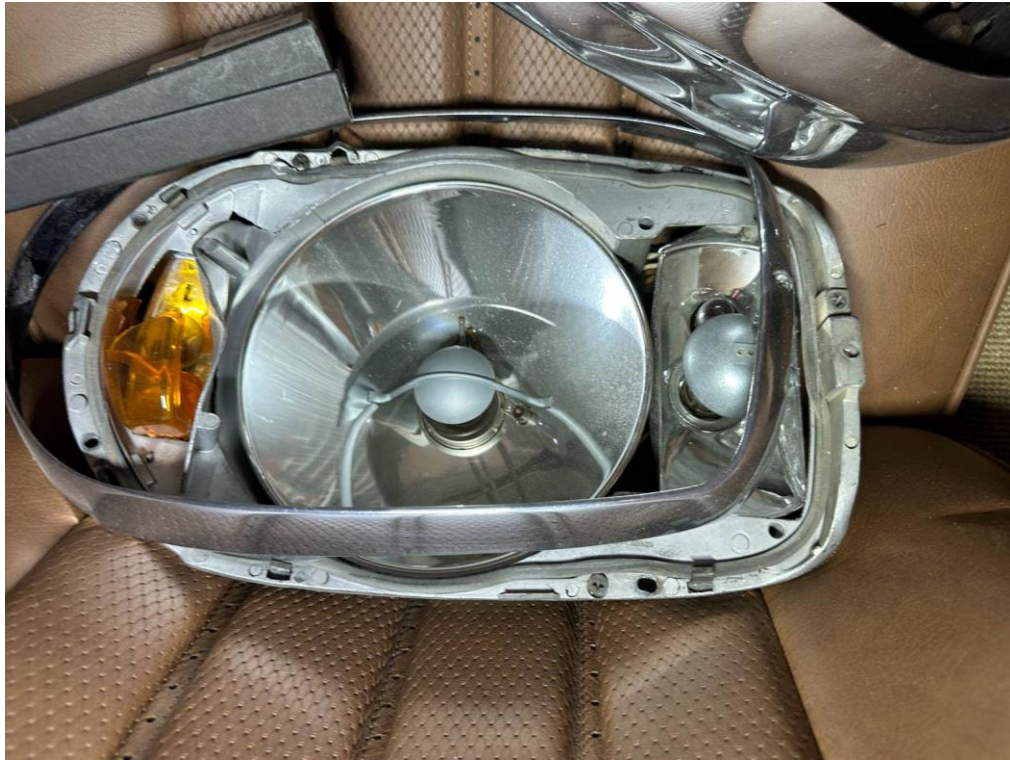
*Der Scheinwerfer ist zerstört*

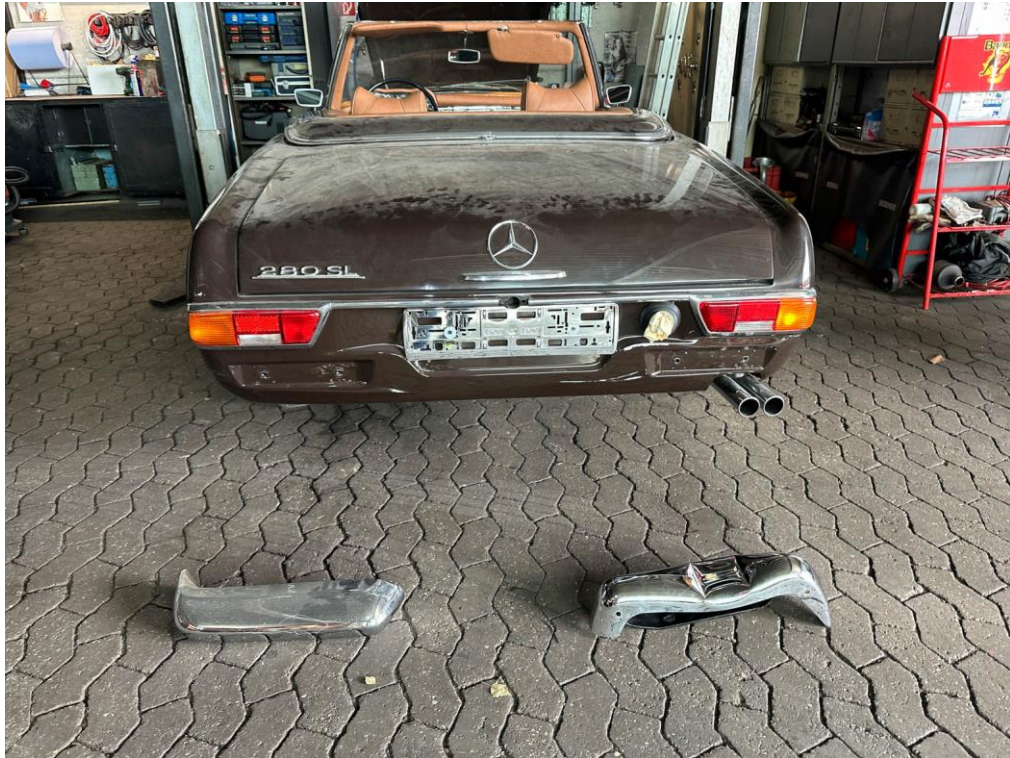
*Die Stoßfängerheckpartie sind demontiert*
