TÜV SÜD Auto Service GmbH  
Wailandtstr. 23  
63741 Aschaffenburg

Expertise PKW  
Vertragsnummer:

| Hersteller | Mercedes Benz | KBA-Schlüssel (HSN/TSN) | 2222 AXS 00232 |
| Typ / Modell | GLE 300 d 4-Matic | Hubraum (ccm) / Zylinder | 1993 / R 4 |

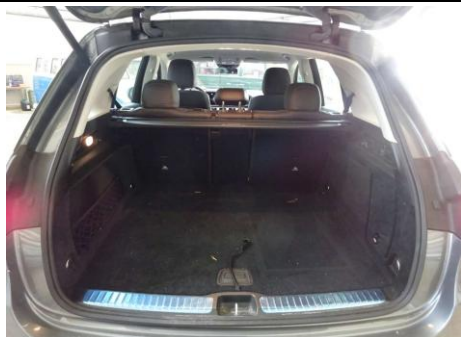
Ansicht Gepäckraum

| Nr. Bauteilgruppe | Beschreibung | Rep.-kosten | Minderwerte |
|---|---|---|---|
| 3 Innenraum | Innenraum und Gepäckraum verschmutzt, reinigen | 200 € | 160 € |
