Besichtigungsdatum: 15.12.2025

Protokoll-Nummer: [REDACTED]

**Expertise PKW****Vertragsnummer:** [REDACTED]**FIN:** [REDACTED]**Kennzeichen:** [REDACTED]

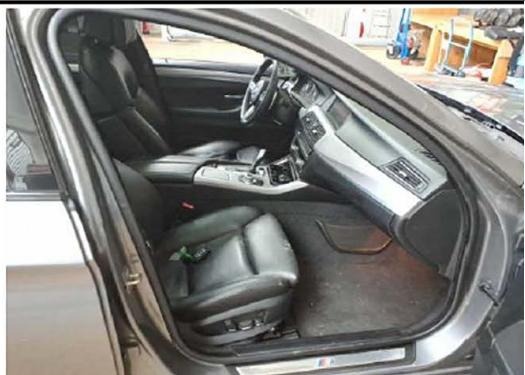
Ansicht Fahrgastraum

Nr. Bauteilgruppe	Beschreibung	Rep.-kosten	Minderwerte
1 Sonstiges	Wartung fällig, durchführen	800 €	800 €
2 Sonstiges	Innenraum stark verschmutzt, reinigen, aufbereiten	250 €	250 €
3 Rad/Reifen	Reifen hinten innen verschlissen, 2x erneuern	460 €	230 €
4 Rad/Reifen	Reifen vorne rechts Flanke verschürft, gerissen, erneuern	160 €	80 €
5 Rad/Reifen	LM-Felge vorne rechts und hinten links verschürft, Smart Repair	240 €	240 €
6 Rad/Reifen	LM-Felgen 19" Original fehlen, Wertminderung	400 €	400 €
7 Karosserie	Tür vorne rechts und hinten rechts und links verkratzt, lackieren	3.000 €	900 €
8 Karosserie	Kotflügel vorne rechts Fehlstand, instandsetzen	800 €	240 €
9 Karosserie	Stoßfänger vorne rechts verkratzt, Smart Repair	200 €	200 €
10 Innenraum	Deckel Staufach links gebrochen, erneuern	60 €	50 €
11 Verglasung	Beklebt, beschriftet, neutralisieren	50 €	50 €
12 Ausrüstung	Bordbuchmappe kpl. und Bordwerkzeug fehlen, ersetzen	250 €	250 €
