TÜV SÜD Auto Service GmbH  
Wailandtstr. 23  
63741 Aschaffenburg

Expertise PKW  
Vertragsnummer:

| Typ / Modell | GLS 400 d 4Matic | Hubraum (ccm) / Zylinder | 2925 / R 6 |

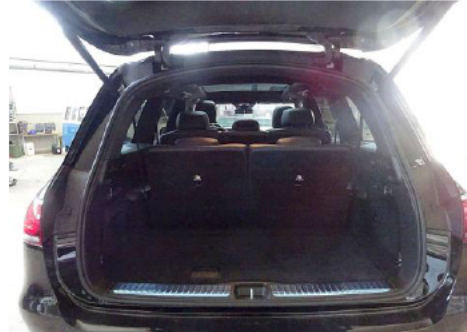
Ansicht Gepäckraum

| Nr. Bauteilgruppe | Beschreibung | Rep.-kosten | Minderwerte |
|---|---|---|---|
| 6 Innenraum | Laderaumabdeckung fehlt, erneuern | 240 € | 240 € |
