Erstellungsdatum: 24.07.2026  
Besichtigungsdatum: 09.07.2026  
Protokoll-Nummer:   
Sachverständiger:

Expertise PKW  
Vertragsnummer:

| Hersteller | BMW | KBA-Schlüssel (HSN/TSN) | 0005 DAJ 00454 |
| Typ / Modell | X6 xDrive 40D | Hubraum (ccm) / Zylinder | 2993 / R 6 |

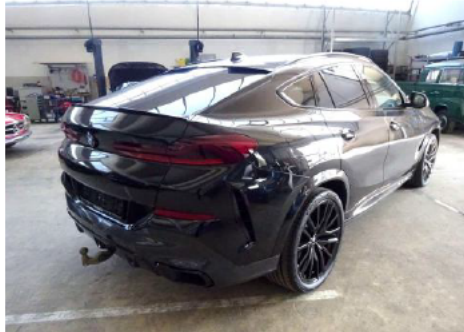
Ansicht hinten rechts

| Nr. Bauteilgruppe | Beschreibung | Rep.-kosten | Minderwerte |
|---|---|---|---|
| 2 Karosserie | Tür hinten rechts Dellen, Kratzer, inst./lackieren | 1.100 € | 770 € |
