## Fahrzeugbewertung

**13.08.2025 / Kronacher Straße 32, 96215**  
**Lichtenfels**

| Fabrikat<br><b>KTM</b> | Typ und Ausführung<br><b>EXC 500</b> | | |

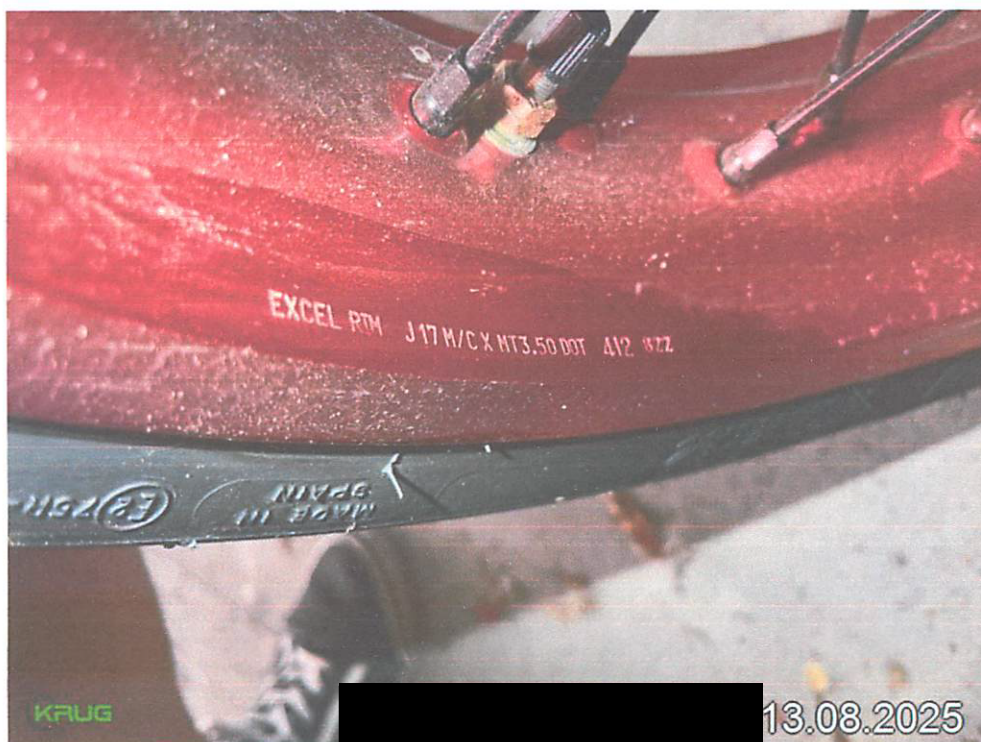
Foto 8: Felge vorne

| Bemerkung<br><b>Umbau auf Supermoto, Andere Felgen und Reifengröße mit geänderte Bremsanlage.<br/>Umbau nicht Eingetragen laut der vorliegenden Zulassungsbescheinigung Teil 1.<br/>Motorrad an vielen Teilen Beschädigt, eine Rahmenvermessung wurde nicht durchgeführt. Ein Schaden am Fahrzeugrahmen kann nicht ausgeschlossen werden.</b> | | | |
