## Bewertungsbericht Oldtimer

Ihr Auftrag vom 19.09.2025, schriftlich durch Staatsanwaltschaft Hannover  
Besichtigung 18.09.2025 um 10:30 Uhr

| Erstzulassung | 03.11.1983 | Typ / Handelsbez. | 126 / 500 SE |

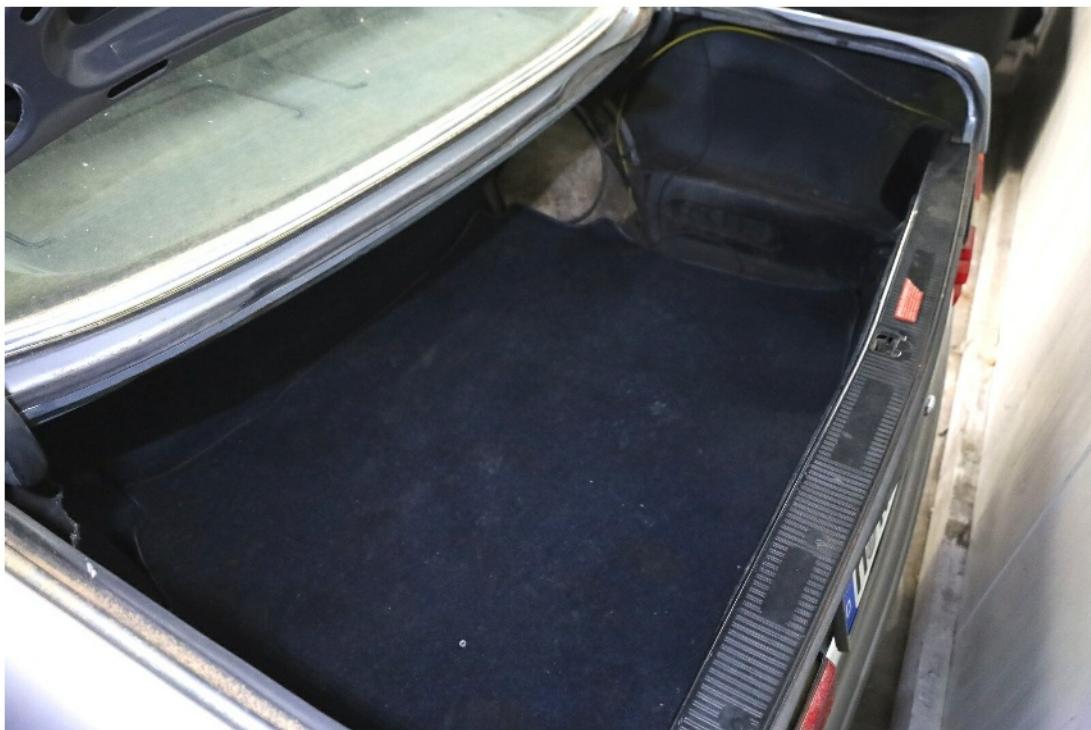
Bild 8 : Kofferraumbereich

Die vorderen Sitzbezüge waren verschlissen. Die Armaturentafel war gerissen und die Wurzelnusseinlagen waren zum Teil gebrochen oder lose. Im Kofferraumbereich lagen am Teppich und der Reserveradabdeckung Feuchtigkeitsschäden vor. Das Radio fehlte. An den Sitzaufnahmen waren Korrosionsansätze am Bodenblech erkennbar.
