vom 09.03.2026

## Bewertungsgutachten

| Typ / Verkaufsbezeichnung | Levante (M161)(04.2016->) / Levante 3,0 V6 Diesel |

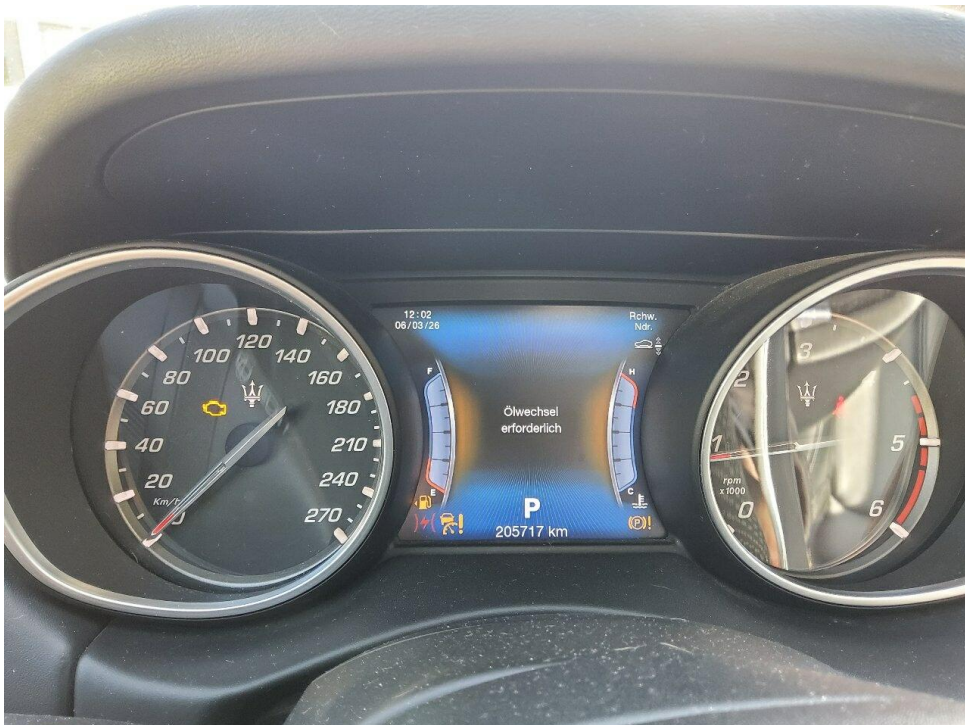
Bild 4 : Kombiinstrument

Motorkontrollleuchte aktiv, prüfen und Befund festlegen, Schadenerweiterung möglich; Ölservice leuchtet auf; Frontschaden rechts (Bild 7, 8, 9, 10); Leichtmetallfelgen verschrammt (Bild 12); Radhausschale vorn links gebrochen (Bild 11); Heckklappe schließt nicht sauber (Bild 13). Seitenteil rechts so wie Radlaufblende rechts und Stoßfängerverkleidung hinten rechts verschrammt (Bild 14, 15).
