## Bewertungsgutachten

**DN 41 687**

**WAUZZZ8T1BA084484**

Auftraggeber	Herrn Uwe Meißner, Tittmoninger Straße 32, 83410 Laufen
Ihr Auftrag vom	07.12.2023, telefonisch durch Herrn Meißner
Besichtigung	13.12.2023 um 14:00 Stellplatz Bundespolizei, Jägerndorferstrasse 1, 83395 Freilassing

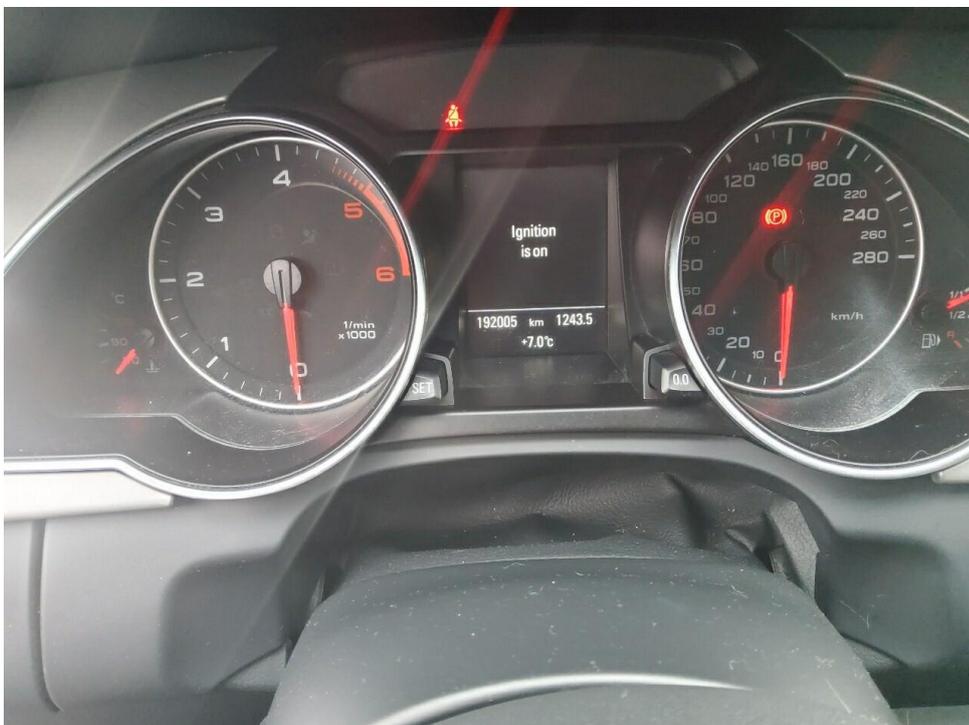
Bild 4 : Kombiinstrument

Service überfällig, erneuern; Motor springt nicht an - Unterspannung, prüfen und Befund festlegen, Schadenerweiterung möglich; Frontscheibe Steinschlag mit Rissbildung, erneuern (Bild 8); Kotflügel vorn rechts verschrammt, lackieren mit Lackaufbau (Bild 9); Felge vorn rechts verschrammt, erneuern (Bild 10); Alle Reifen - Standplatten, erneuern; Stoßfänger vorn verschrammt, smart repair (Bild 12); Tür vorn links eingedellt, drücken (Bild 13); Seitenwand hinten links eingedellt, drücken (Bild 14); Heckklappe mehrfach verbeult, smart repair (Bild 17); Seitenwand hinten rechts mehrfach eingedellt, smart repair (Bild 18); Dachholm rechts mehrfach eingedellt, drücken (Bild 19); Tür hinten rechts mehrfach eingedellt, drücken (Bild 21). Kühlwasserstand unter Minimum, prüfen und Befund festlegen, Schadenerweiterung möglich (Bild 7).
