## Bewertungsgutachten

[REDACTED] Wertgutachten

| Typ / Verkaufsbezeichnung | 430 / F430 F1 Scuderia |

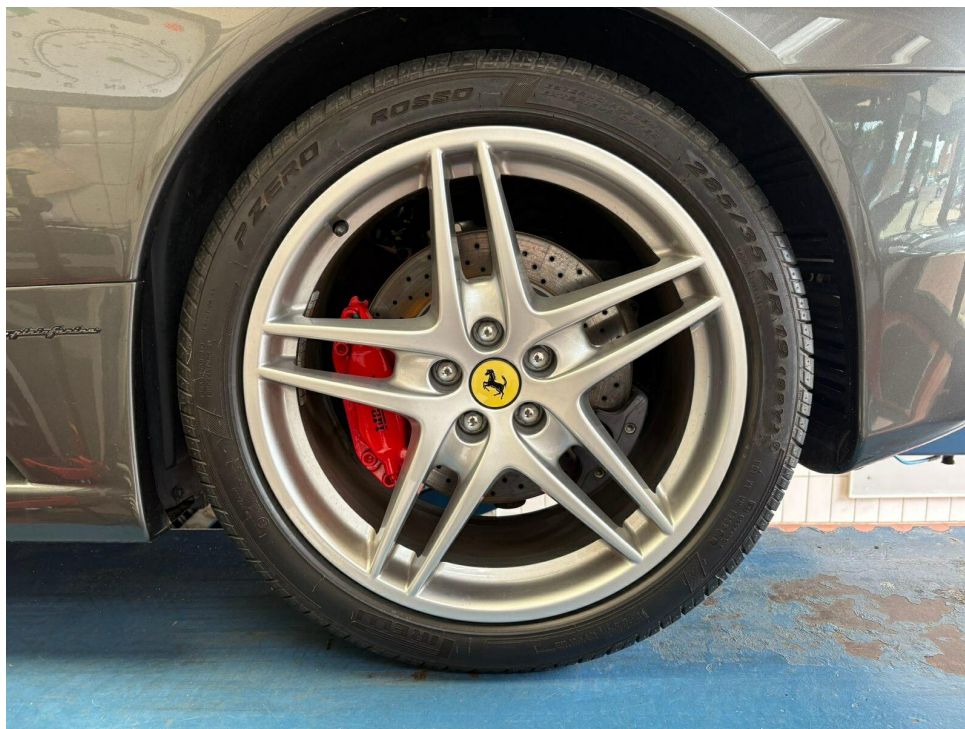
Bild 21 : Rad hinten links

Das Fahrzeug wurde seit ca. 5 Jahren in einer geschlossenen Halle abgestellt und wurde weitestgehend nicht bewegt, die Batterien wurden nicht geladen. Alle Reifen weisen entsprechend Standplatten auf. Servicearbeiten haben in dieser Zeit nicht stattgefunden, weshalb ein aktuell nicht näher ermittelter Wartungsstau vorliegt. Weitere Folgeschäden aufgrund der hohen Standzeit können nicht ausgeschlossen werden.
