DEKRA Automobil GmbH
Wilhelmshavener Heerstr. 242, 26125 Oldenburg

Bewertungsgutachten

Fahrzeugart	Personenkraftwagen
Hersteller	Jaguar Land Rover (GB)
Typ / Verkaufsbezeichnung	DC / F-Pace 25d AWD Aut. R-Sport
Aufbauart	Kombi / SUV
HSN / TSN	1590 / AFR
Fahrzeug-Ident.-Nr.	[REDACTED]
Türen	5
Sitzplätze	5
Farbe	Schwarz
Lackierung	Metallic / 2-Schicht
Polster / Farbe	Leder / Schwarz
Energiequelle / Kraftstoff	Diesel
Motorart / Zylinderanzahl	Reihenmotor / 4
Leistung / Hubraum	177 kW / 1999 cm ³
Schadstoffklasse	EURO6;W;PI/CI; M, N1 I
Getriebe / Gänge	Automatik / 8
Felgen	Leichtmetall
Km-Stand abgelesen	149.704

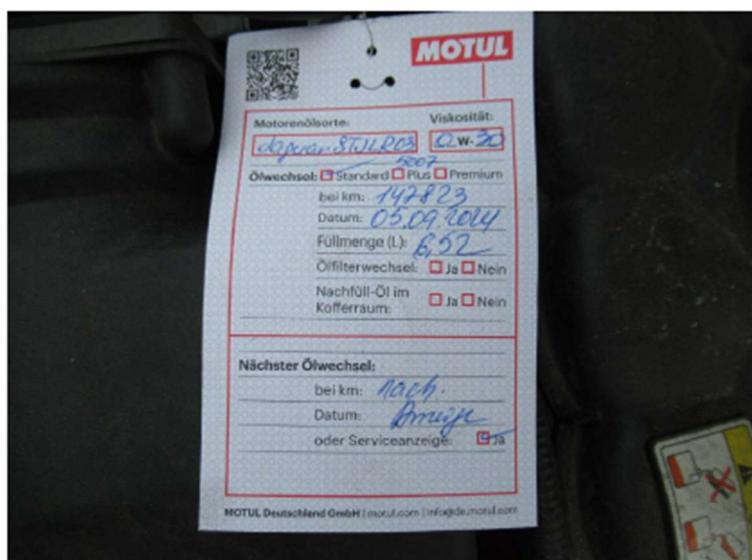
Vereinzelte alters- und einsatzbedingte Gebrauchsspuren waren erkennbar.
Das Fahrzeug ist bereits seit längerer Zeit abgestellt und weist zum Teil Standschäden auf.
Letzter Ölwechsel gemäß Ölwechselzettel am 05.09.2024 bei 147.823 Km.
Datum und Laufleistung letzte Inspektion nicht bekannt.
Reifendruck vorne rechts zu gering.

Bild 20 : Ölwechselzettel
