Gutachten

Gutachten zur Wertermittlung

Entsprechend der schriftlichen Beauftragung vom 21.08.2025, hier eingegangen am 10.10.2025 durch [REDACTED] wird im Nachfolgenden ein schriftliches Wertgutachten über einen Pkw, BMW 420d Gran Coupe, erstellt.

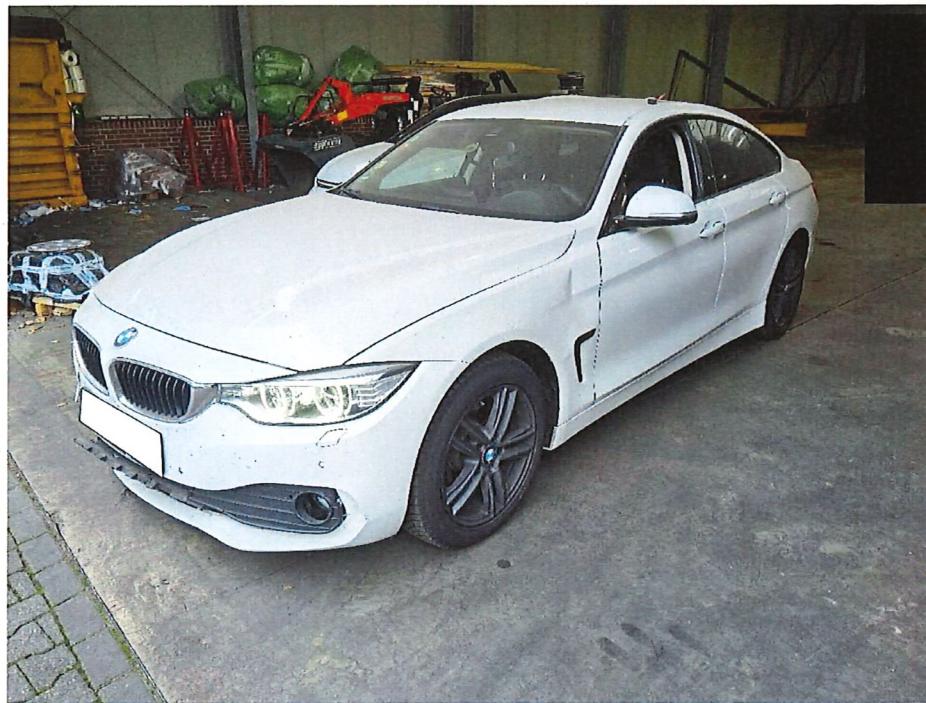
Bild 1 : Diagonale vorn

- Die Motorhaube zeigt einen erhöhten Lackaufbau und großflächige Lackabplatzungen
- Die rechten Türen zeigen einen erhöhten Lackaufbau
- Das Fahrzeug hat einen Unfallschaden:
der vordere Stoßfänger ist teilweise abgerissen und der Pralldämpfer verformt. Der rechte und linke Kotflügel ist eingedrückt, verformt und verschrammt. Die Radhausverkleidung vorne rechts ist gebrochen. Die rechten Türen sind unterhalb eingedrückt und verformt. Die rechte Schwellerverkleidung ist verschrammt. Die rechte Seitenwand ist im Bereich des Kniestücks eingedrückt und verschrammt. Das Rad vorne rechts zeigt eine Schiefstellung der Achsaufhängung. Die Felgen und Reifen vorne links, vorne rechts und hinten rechts sind verschrammt und zeigen Druckspuren.
- Der Innenraum ist stark verschmutzt und zeigt Spuren der Schimmelbildung

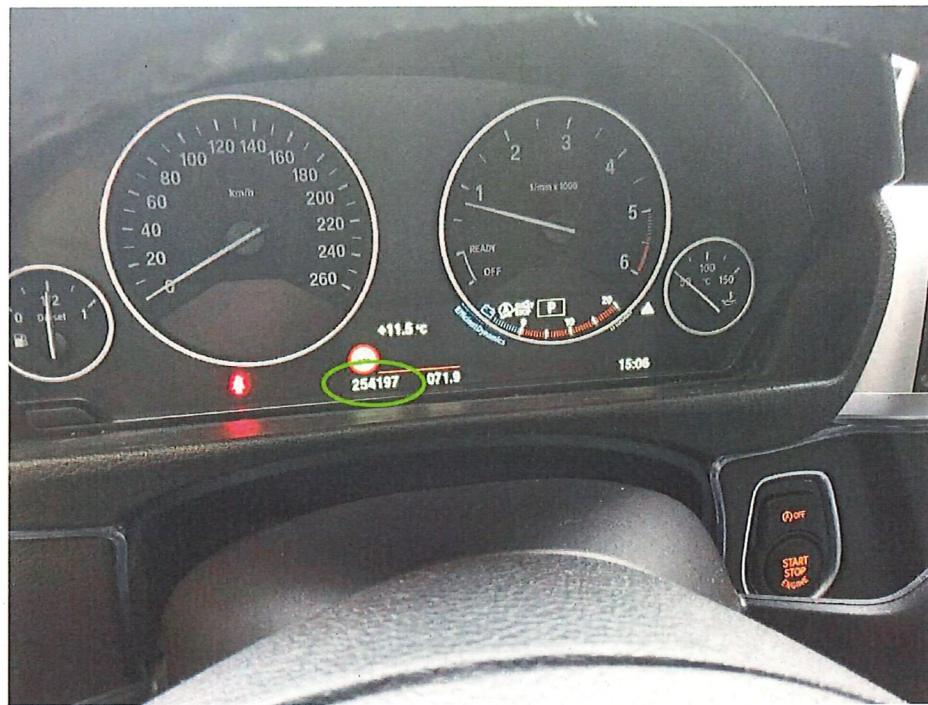
Bild 5 : Kombiinstrument

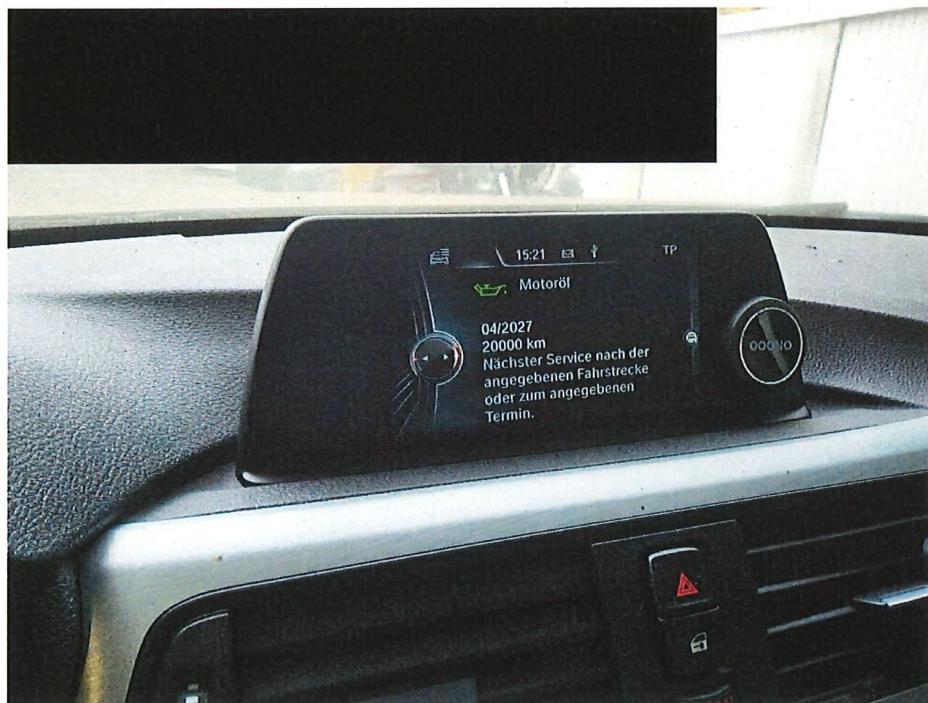
Aufgrund der Standzeit ist von einem Defekt der Batterie auszugehen. Ein Wartungshinweis lag nicht vor.

Bild 6 : Wartungsnachweis

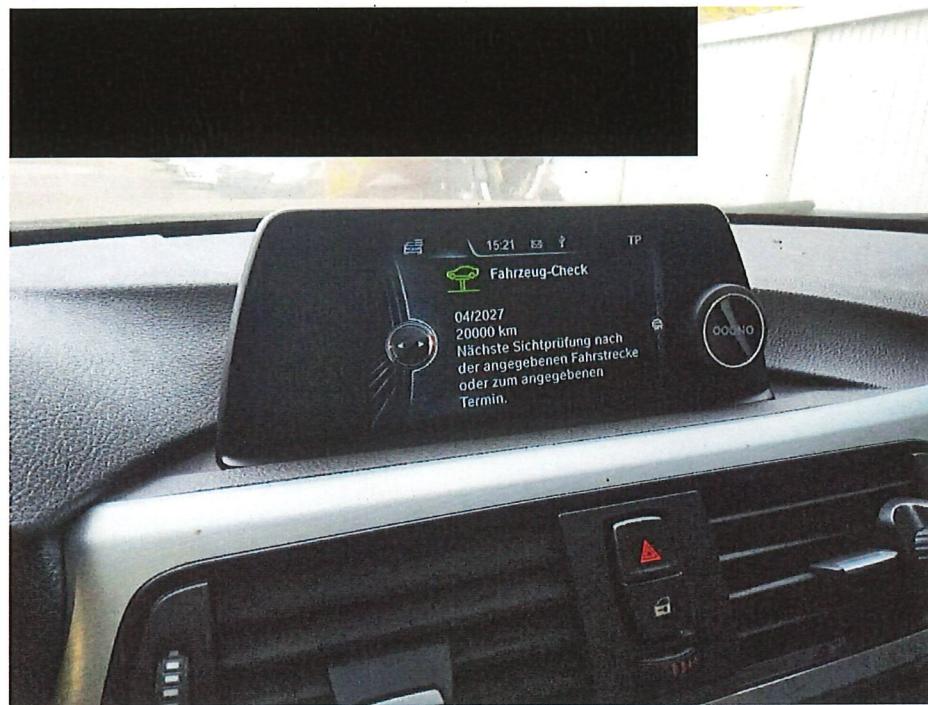
Bild 7 : Wartungsnachweis
