## Gutachten

Entsprechend der schriftlich vorliegenden Beauftragung vom 27.04.2026 wird im Nachfolgenden ein schriftliches Wertgutachten über einen Pkw, Mercedes-Benz E350, erstellt.

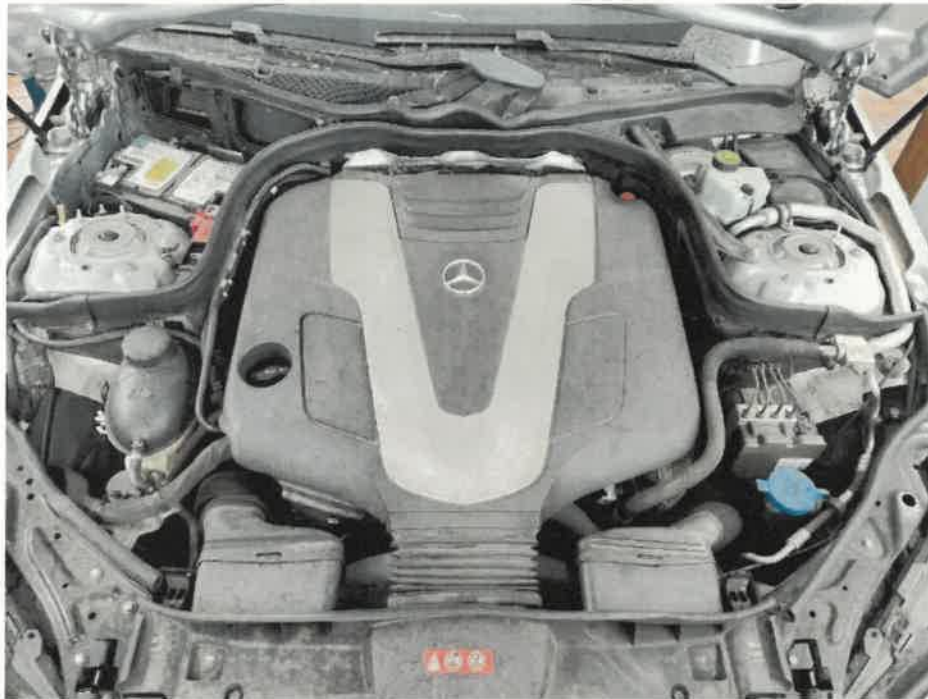
Über dies hinaus lag eine Motorölundichtigkeit vor, welche im Rahmen der Begutachtung nicht eindeutig lokalisiert werden konnte.

Bild 11 : Übersicht Motor
