Gutachten

Betreff: Gutachten zur Wertermittlung
Verwertung eines Kia Sorento

Besichtigungstag: 21.03.2024

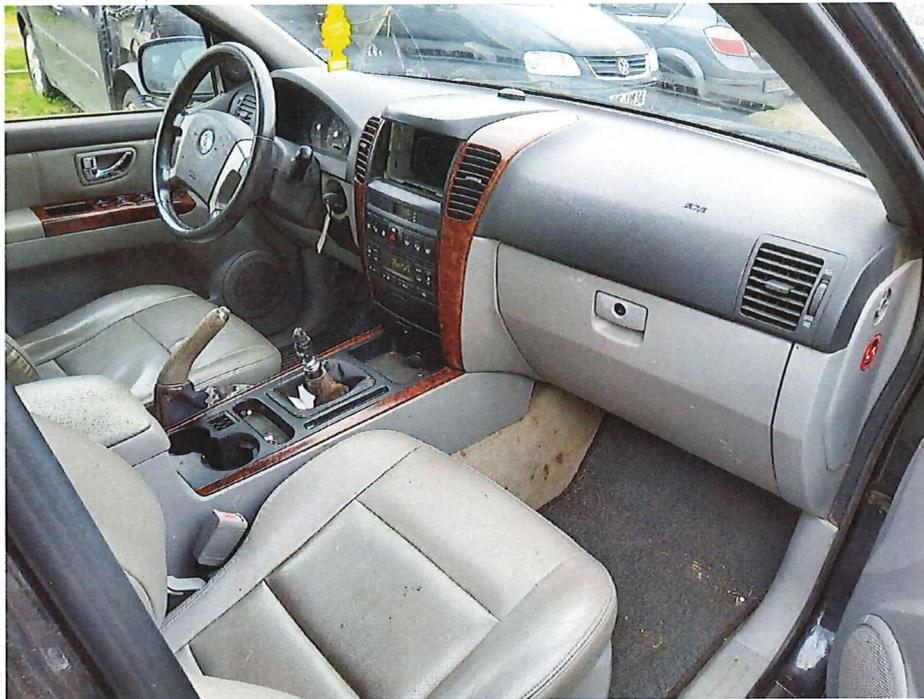
Der Innenraum des Fahrzeuges war in umfangreichen Maße verunreinigt, beschädigt und großflächig schimmelbefallen.

Bild 3 : Innenraum
