DEKRA Automobil GmbH  
Dieselstr. 11, 49716 Meppen

## Bewertungsgutachten

**FIN** WBA3D31050J561660

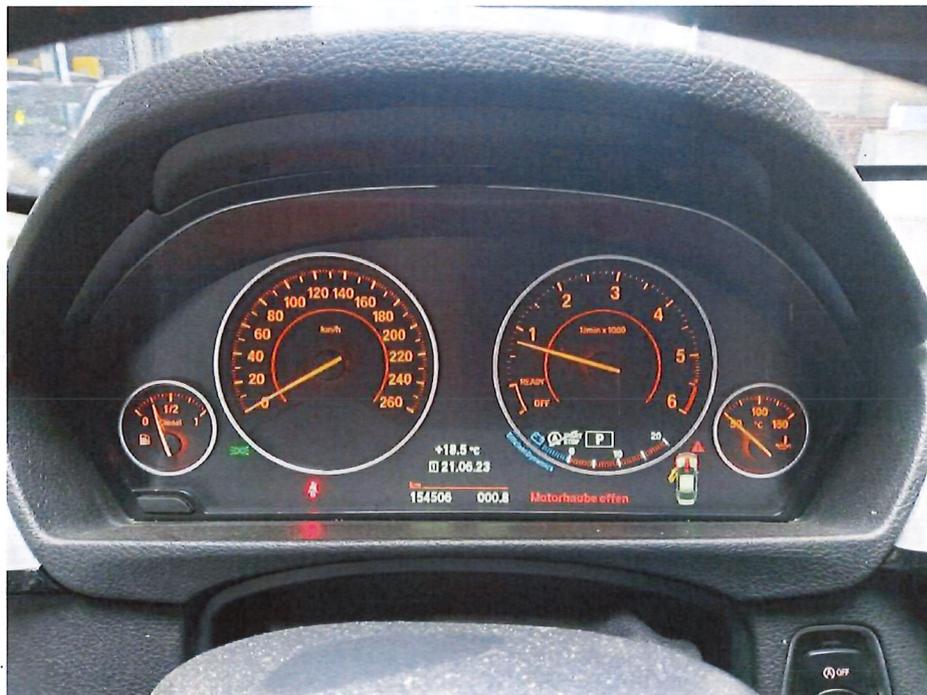
Bild 4 : Kombiinstrument

Fehlermeldung Reifendruck, prüfen und Befund festlegen, Schadenerweiterung möglich (Bild 5); Türverkleidung vorne links gerissen, erneuern (Bild 6); Fahrzeugaufbereitung, reinigen; Reifen (4) Verschleißgrenze erreicht, erneuern (Bild 13); Heckleuchte links verkratzt, erneuern (Bild 7); Griff an Türverkleidung vorne rechts verschrammt, erneuern (Bild 8); Stoßfänger vorne links gebrochen, erneuern (Bild 9, 10); Stoßfänger hinten links verschrammt, lackieren mit Lackaufbau (Bild 11). Leichtmetallfelge vorne rechts verschrammt, erneuern (Bild 12).
