DEKRA Automobil GmbH, 49090 Osnabrück

## Gutachten

Staatsanwaltschaft Osnabrück

Bramsche

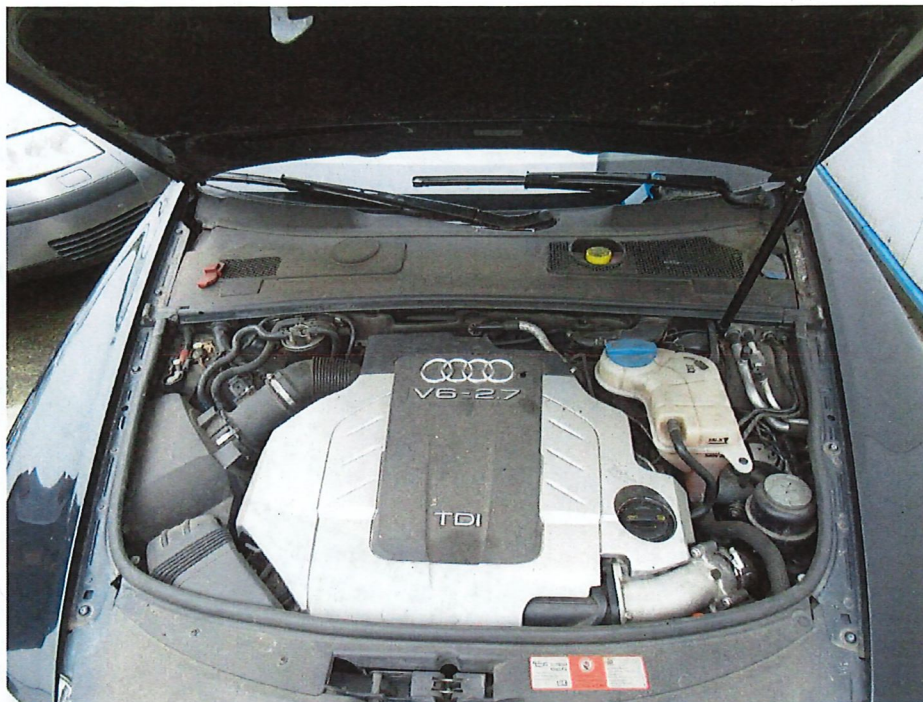
Bild 5 : Übersicht Motorraum

Die Besichtigung des Fahrzeuges hat gezeigt, dass dieser mehrere Schäden im Bereich der Fahrzeugkarosserie aufweist. Ferner sprang der Motor nach dem Überbrücken des Fahrzeuges nicht an.
