## Gutachten zur Wertermittlung

Gemäß der schriftlich vorliegenden Beauftragung vom 08.11.2023, hier eingegangen am 13.11.2023, wird im Nachfolgenden ein schriftliches Wertgutachten über einen Pkw VW Passat Variant 1.9 TDI erstellt.

| Typ / Verkaufsbezeichnung | Passat Variant 1.9 TDI |

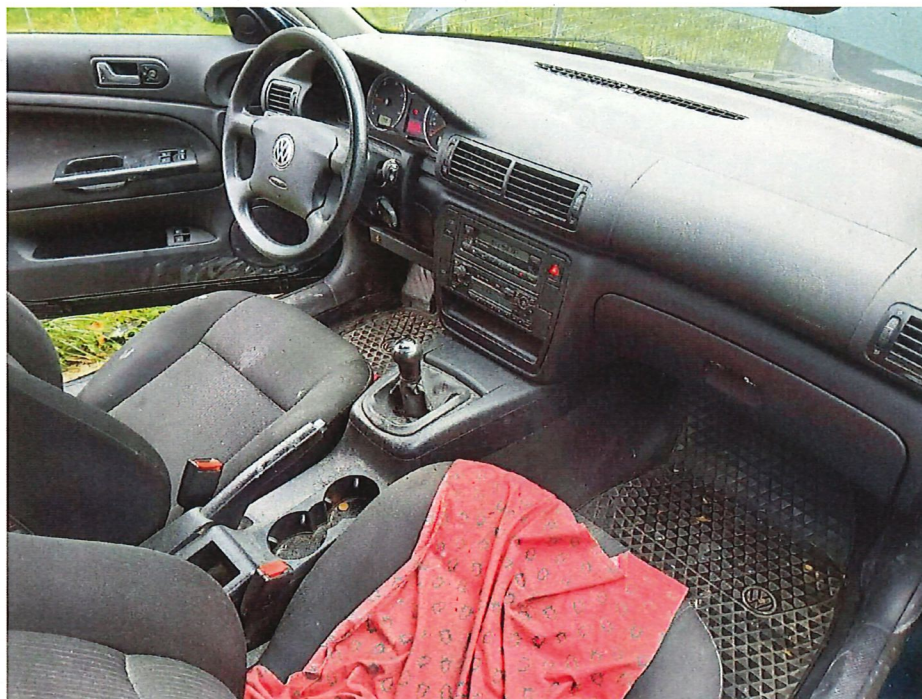
Bild 3 : Innenraum

Das Fahrzeug war sowohl im Inneren als auch im Äußeren deutlich verunreinigt. Darüber hinaus war der Fahrzeuginnenraum in erheblichem Maße feucht und zeigte Schimmelbefall. Insgesamt lag ein deutlich verbrauchter Zustand des Fahrzeuges vor.
