ANLAGE ZUR DAT-URKUNDE 1303507-5JE8UG1U8EL/000

BETRIFFT	Schätzung
Auftragsnummer	325063141ST
Auftrag vom	17.06.2025
Fahrzeughalter	[REDACTED]
Sachverständiger	
Besichtigungsdatum	17.06.2025

Fahrzeugart	Pkw, SUV, Kleintransporter
Fabrikat	Porsche
Typ / Untertyp	911 / SC Coupe
Fahrzeug-Ident-Nummer	WP0ZZZ91ZBS [REDACTED]
Amtliches Kennzeichen	OHNE
Hubraum	3.000 cm ³
Anzahl Achsen	2
Anzahl Halter	unbekannt
Laufleistung abgelesen	230.202 km

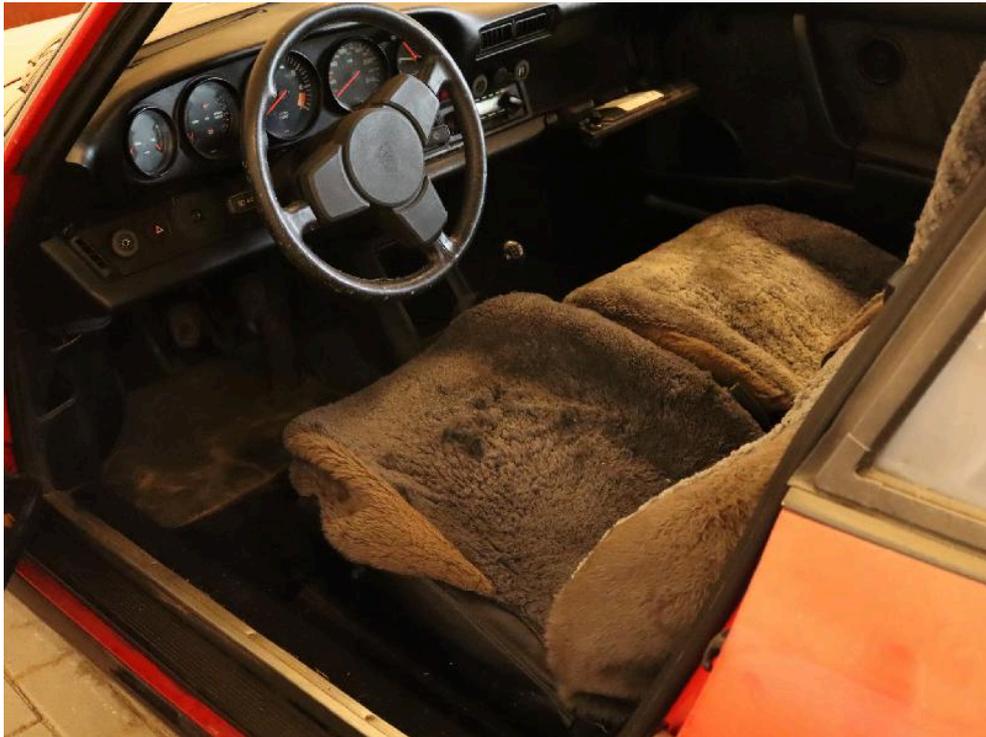
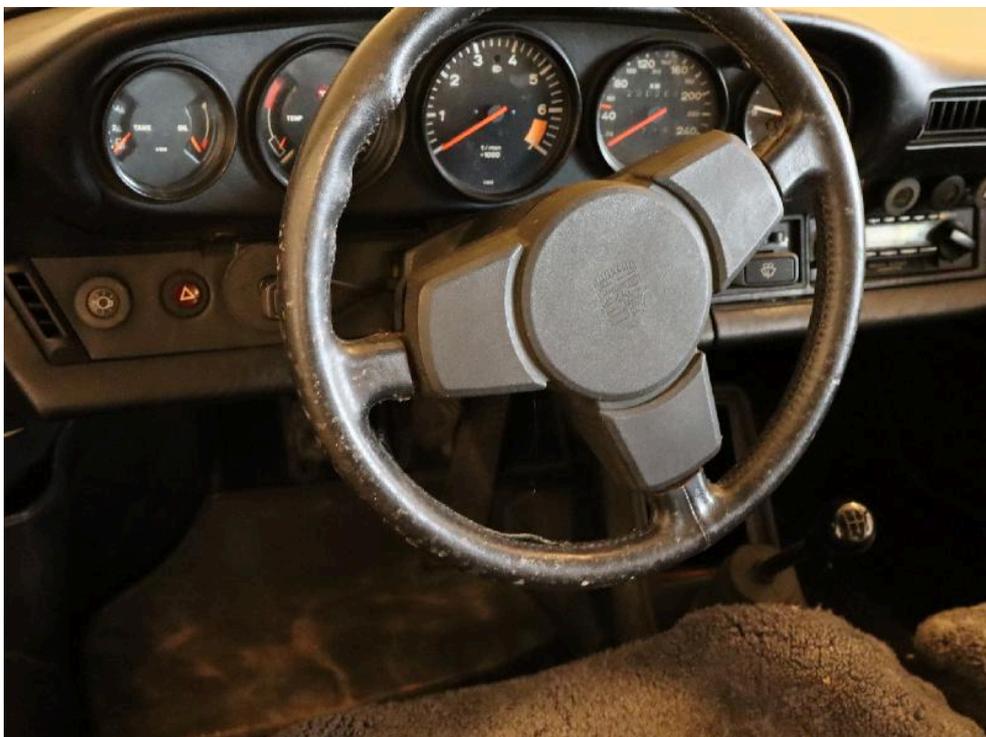
Bild: Armaturenbrett

Bemerkungen			Fahrzeug weist deutliche Standschäden auf insbesondere Bremsanlage Standschäden (festgerostet), Reifen überaltert, Innenraum mit Schimmelspuren, Unterboden und Fahrzeugkarosserie Korrosionsschäden,
