Betrifft: GZ: 12E 3741/22m

Gutachten über den Marktwert eines PKW Rolls-Royce Silver Shadow Bj. 1972

BEFUND und GUTACHTEN

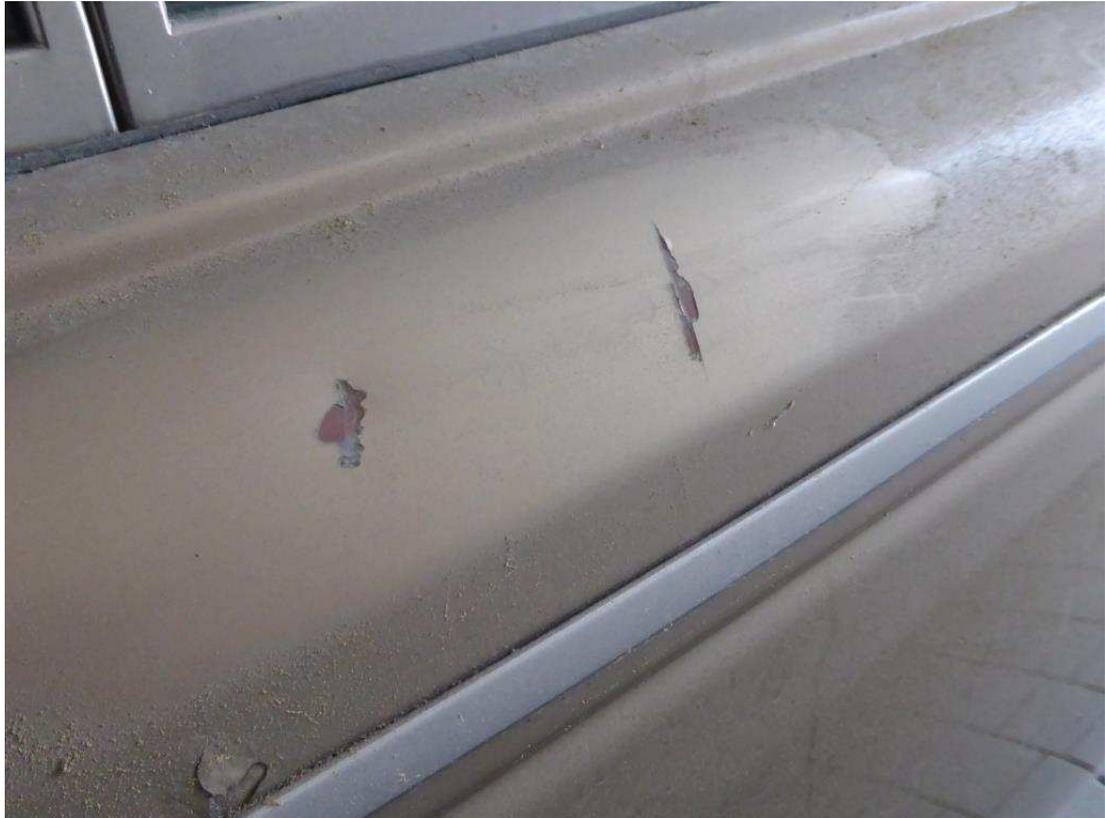
Die Beifahrertür zeigt 2 Dellen und klemmt, die restlichen Türen sind leichtgängig, Kantenrost im unteren Bereich liegt vor.

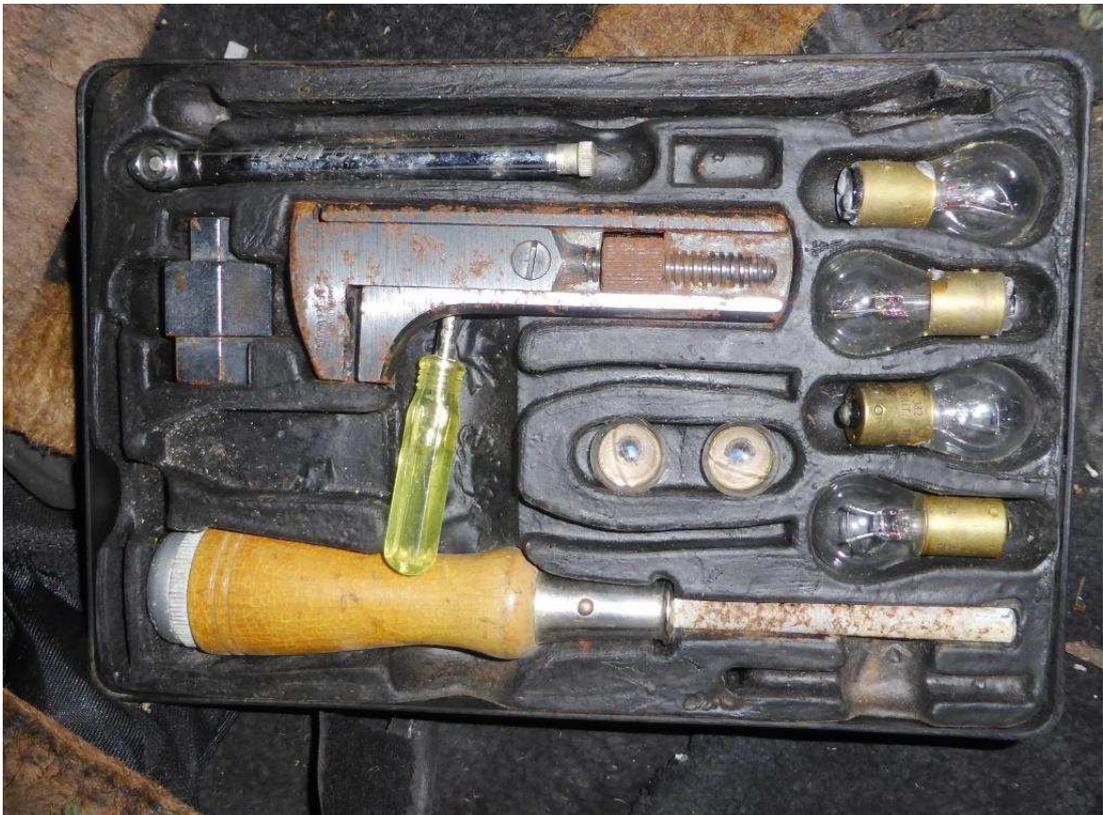
Bordwerkzeug
