### **FAHRZEUGBEWERTUNG**

Fahrzeughalter/Auftraggeber :  
Besichtigungsdatum/-ort : 24.10.2025 in Harlingerode

Amtl. Kennzeichen :  
Fahrzeugart : Pkw  
Aufbau : Kombi, 5-türig  
Hersteller : VW  
Typ : Touran  
Fahrgestell-Nr. :  
Leistung : 103 KW  
Hubraum : 1.968 ccm  
Bereifung : 205/55 R16, 4 x 80 %  
Erstzulassung : 24.11.2014  
nächste HU : 08/2024  
Betriebsleistung : 187.321 km  
Farbe : anthrazit-metallic  
Zubehör : siehe Anlage

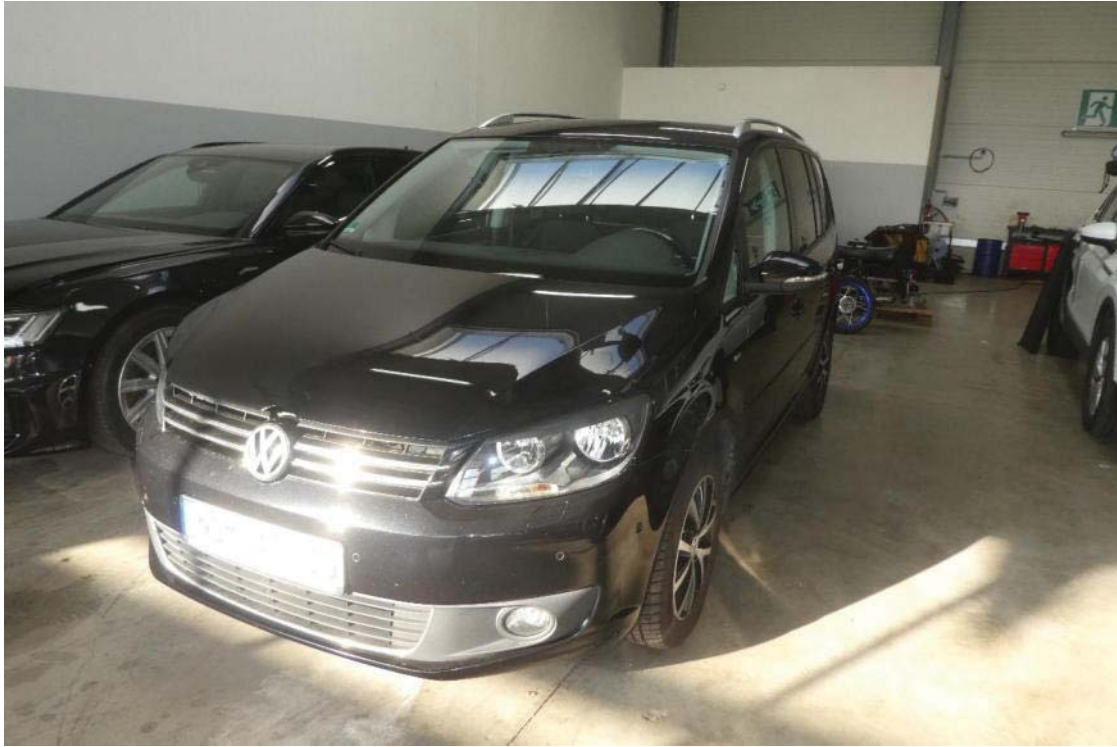
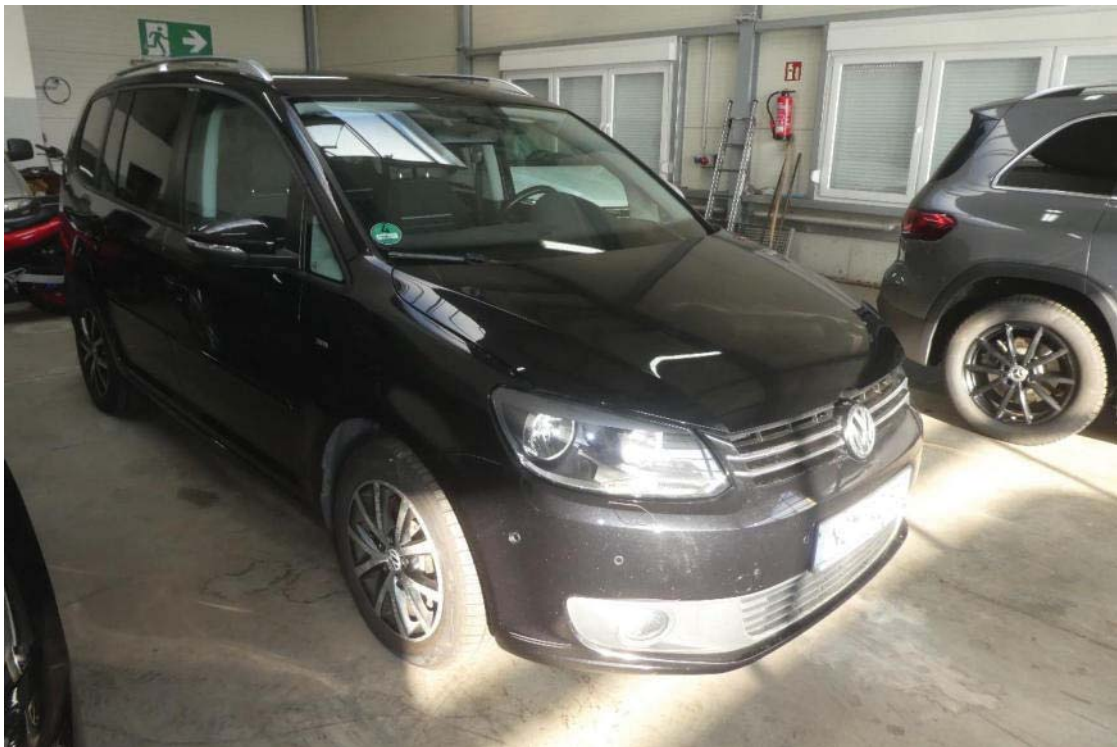
Fahrzeugansicht

Die Karosserie zeigte sich im Wesentlichen beschädigungsfrei. Instandsetzungsspuren bzw. Reparaturspuren von Unfallschäden waren nicht erkennbar.

Sämtliche Hauben und Türen saßen passgerecht in ihren Ausschnitten.

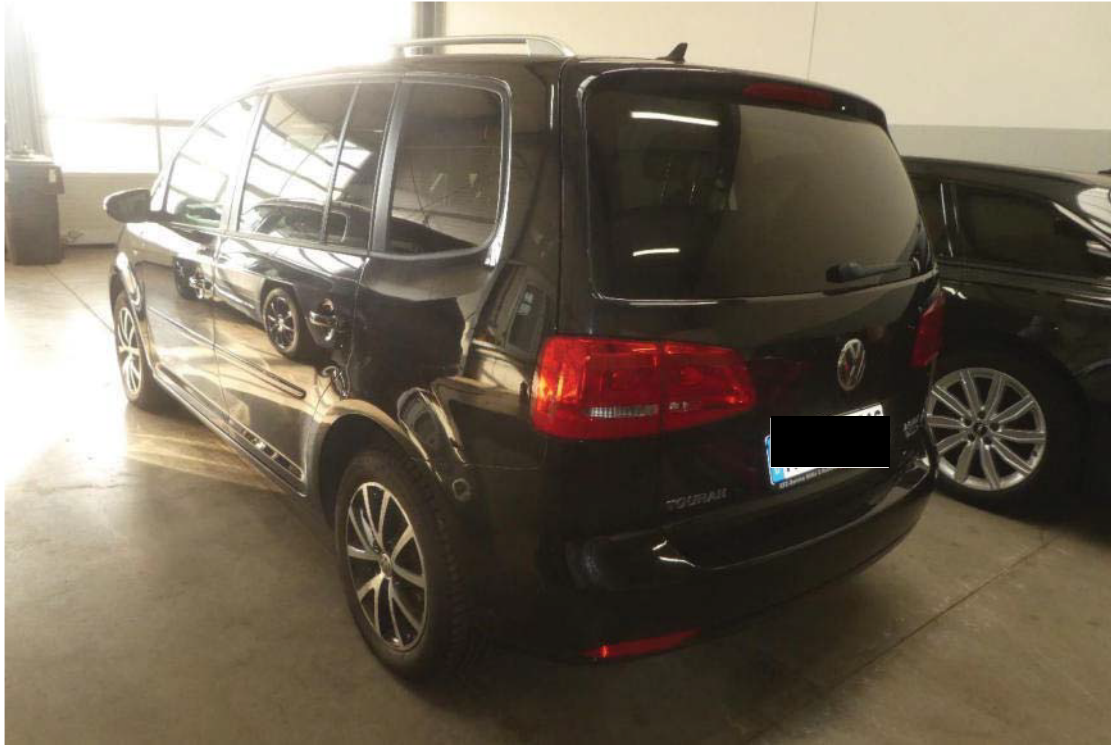
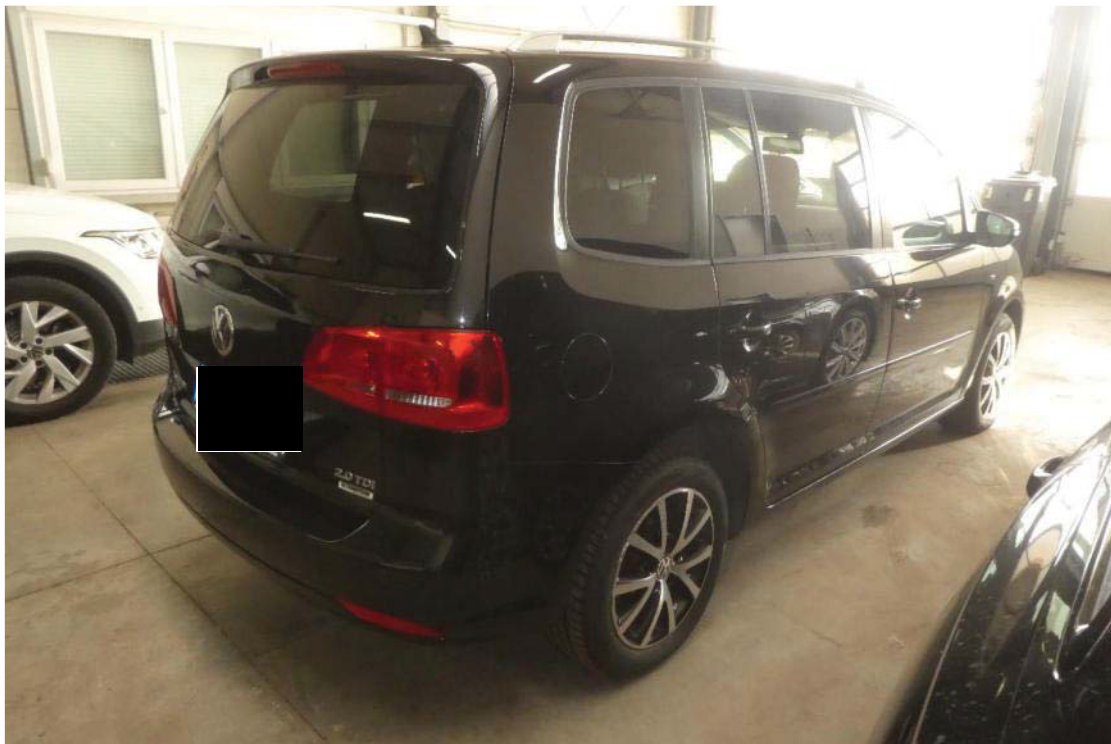
Fahrzeugansicht

Von außen zeigte sich das Fahrzeug, mit Ausnahme der Felgen und kleineren Beschädigungen, in einem weitestgehenden gepflegten Zustand.

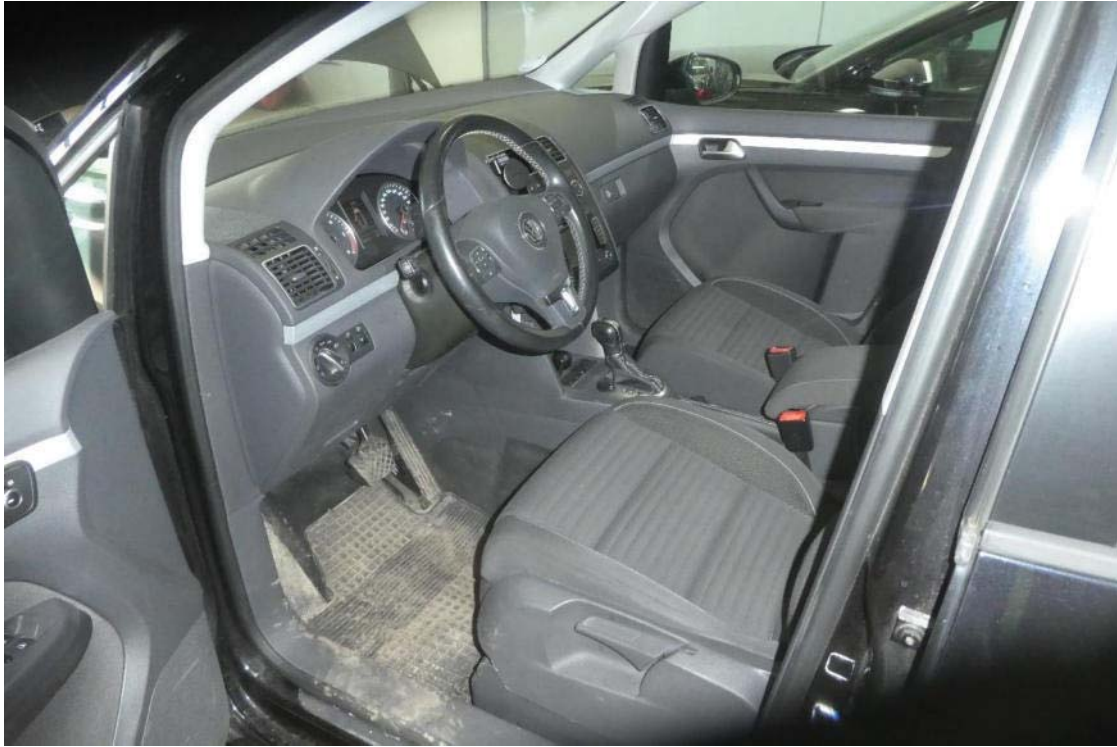
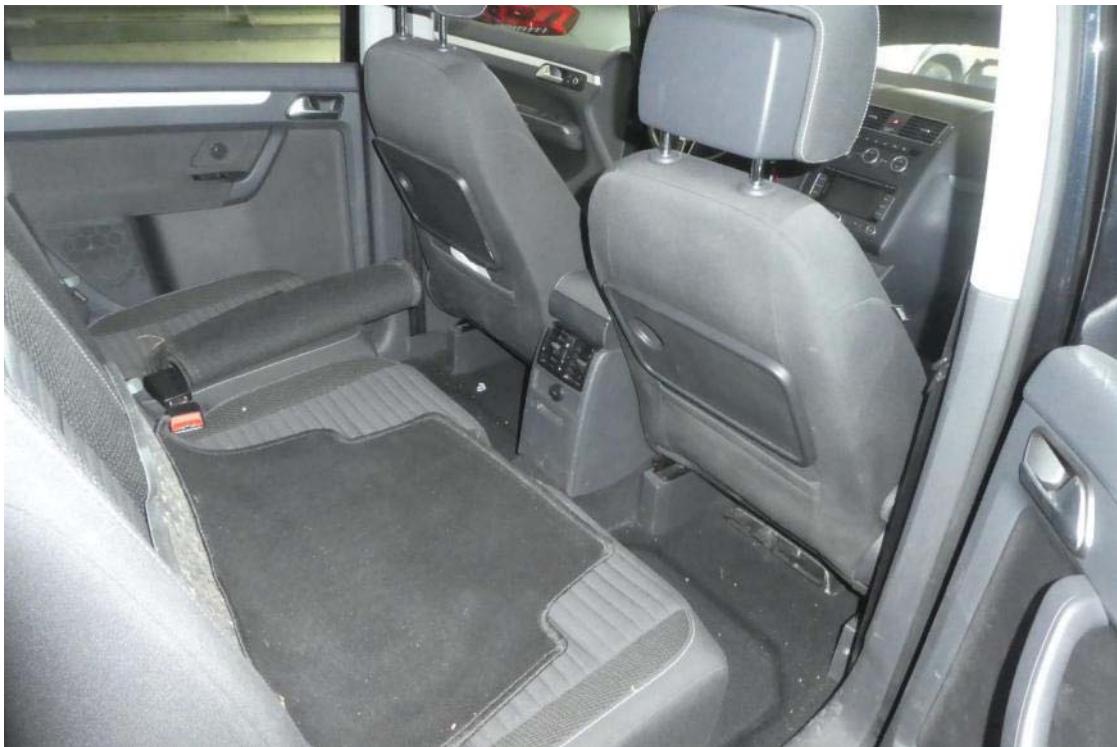
Innenansicht

Die Kappe für die Innenspiegelbefestigung war abgefallen. Die Türverkleidung hinten rechts wies Verformungen und Beschädigungen der Oberfläche auf. Auch die Verkleidung für die Scharniere der zweiten Sitzreihe zeigten deutliche Beschädigungen der Kunststoffoberflächen.

Der Innenraum wich hiervon ab, es waren teilweise deutliche Mängel an Verkleidungsteilen feststellbar.
