DEKRA Automobil GmbH  
Niederlassung Regensburg

## Bewertungsgutachten

| Typ / Verkaufsbezeichnung | Verso (AUR2/ZGR2)(2009->) / Verso 1.8 Comfort 5-Sitzer |

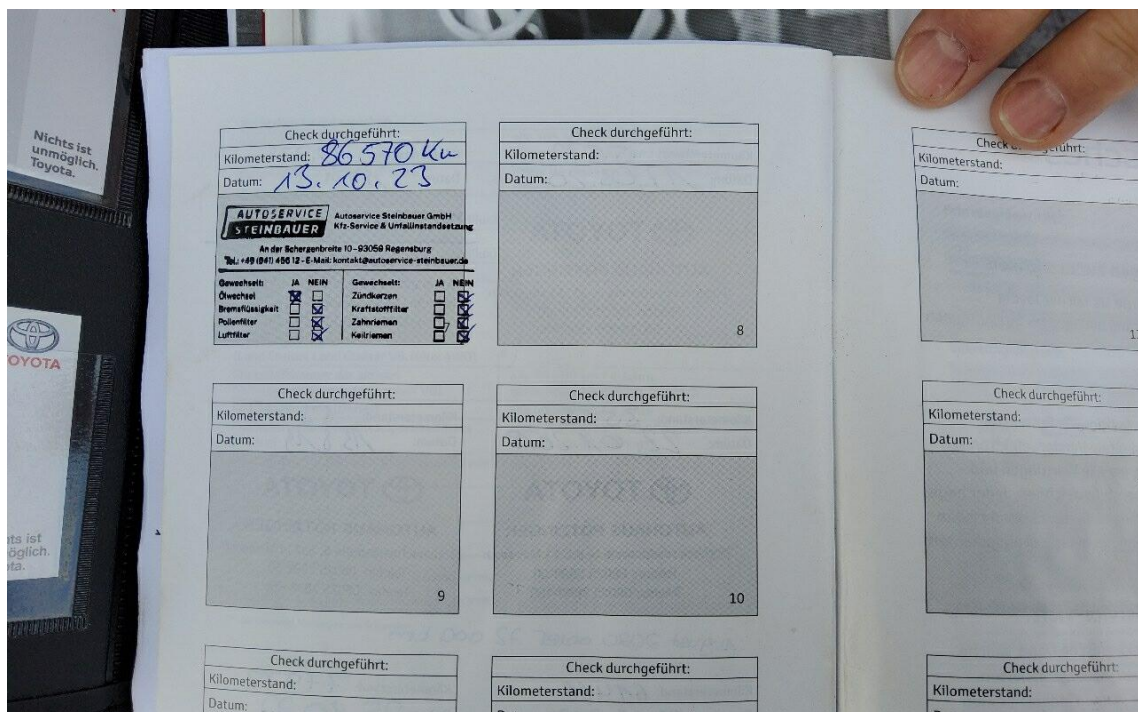
Bild 6 : Wartungsnachweis

Abgesehen von den beschriebenen Schäden/Mängeln weist das Fahrzeug/Objekt einen, bezogen auf Alter und Nutzung, üblichen Gesamtzustand auf. Der Wartungsnachweis ist lückenhaft. Letzte Wartung erfolgte am 13.10.2023 bei Kilometerstand 86.570.
