## Fahrzeugschätzung

**Mercedes-Benz Sprinter 316 CDI**

(W1V9076351P405809)

**Schätzwert: 18000 €**

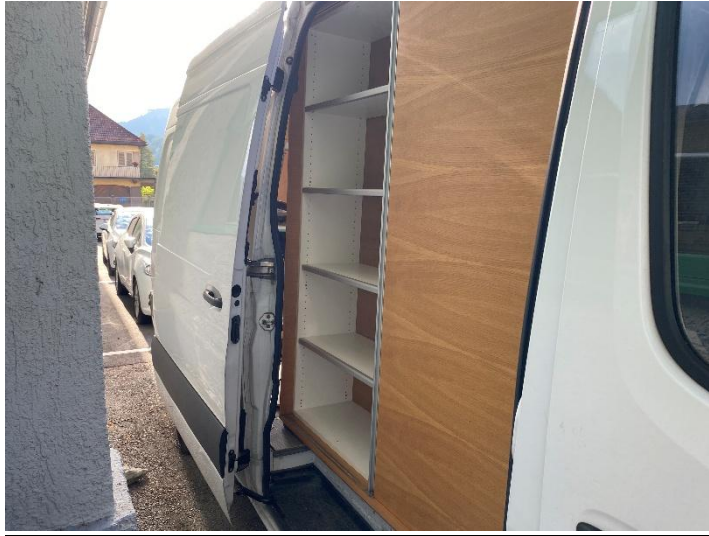
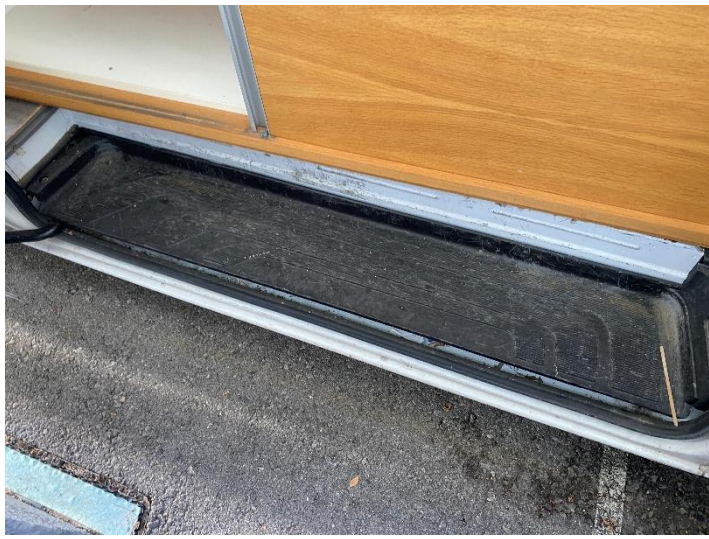
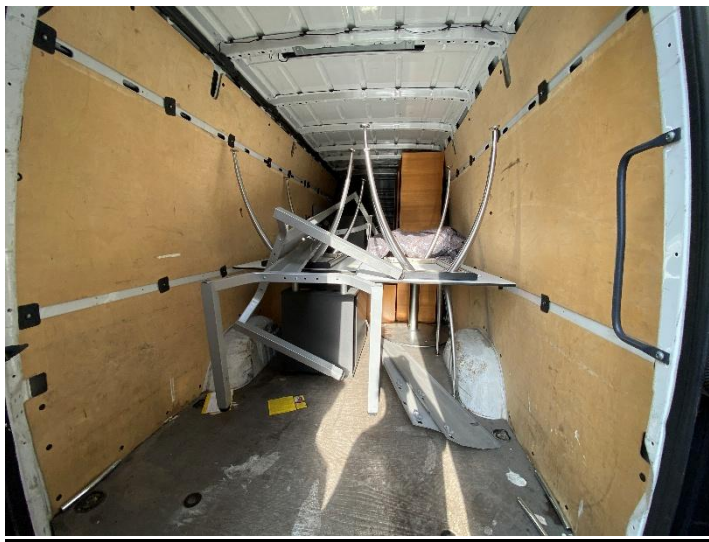
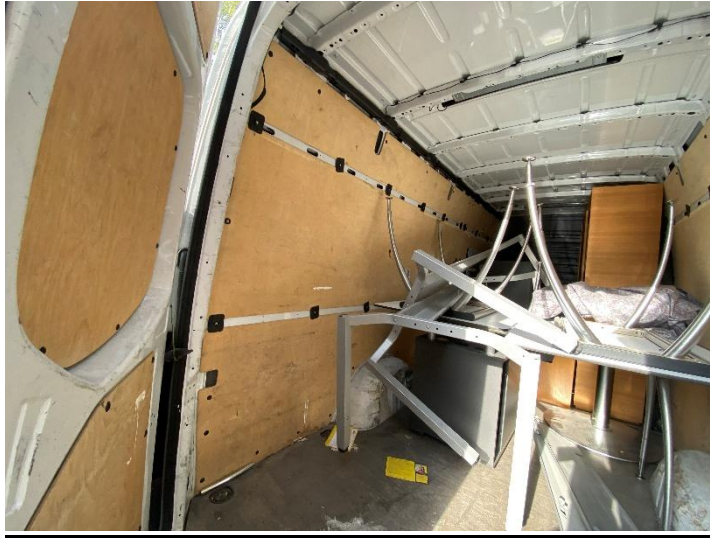
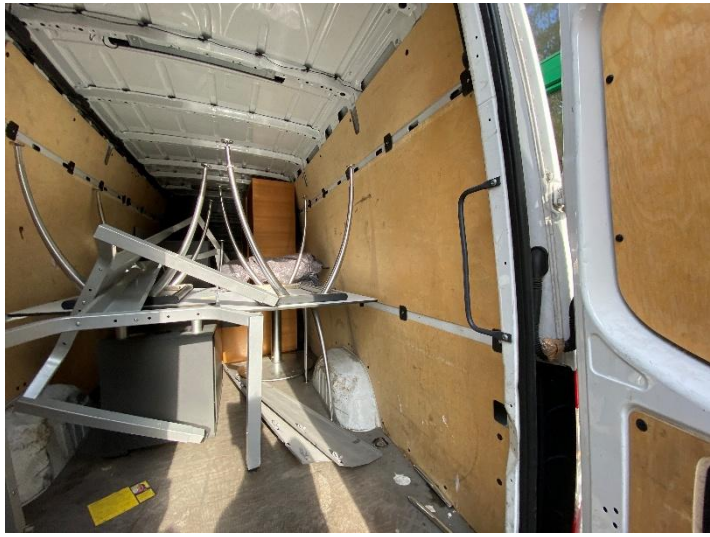
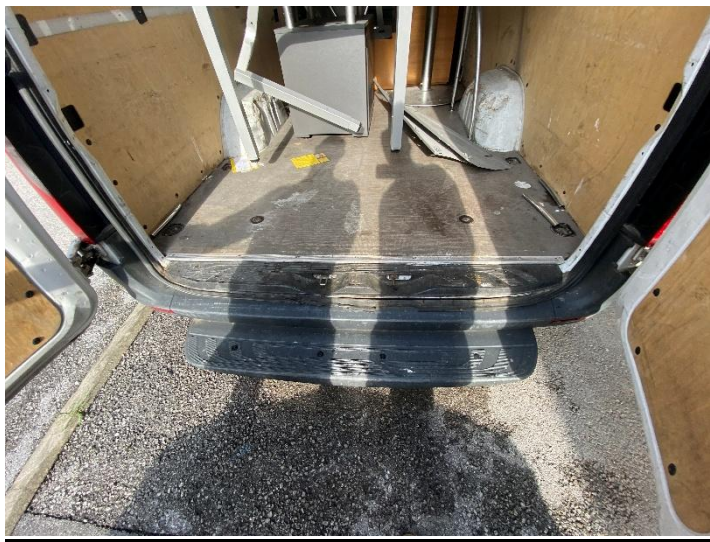
- Stoßfänger und Trittbrett hinten zerkratzt
- Emblem hinten fehlt
- Flügeltür hinten links gestaucht
- Rost an den Felgen
- Seitenwandbeplankung hinten links deformiert
- Delle am linken Kotflügel
- Abrieb am Stoßfänger vorne
- Seitenspiegel rechts zerkratzt
- Kotflügel vorne rechts zerkratzt
- Türleiste und B-Säulenleiste rechts zerkratzt
- Abriebspuren an der rechten seitlichen Dachbeplankung
- Abrieb an der rechten Heckleuchte und an der rechten Seitenwand
- Eckbeplankung hinten unten deformiert
- Seitenwandbeplankung rechts deformiert
- Sitzpolster vorne stark verschmutzt
- Einstieg links zerkratzt
- Rost an der Stirnwand vorne
- Laderaumverkleidungen zerkratzt

- Radhaus links und rechts deformiert
- Flügeltürverkleidungen zerkratzt
- Dellen am Fahrzeugdach
- Stoßecke hinten links und rechts beschädigt
- Fahrzeugbatterie leer
- Profiltiefe Reifen
- Dellen an der Tür vorne links
- Schachtleiste vorne links lose
- Rückfahrkamera beschädigt
- Diverse Dellen, Kratzer, Abnutzungen, Gebrauchsspuren
- Innenraum verschmutzt
- Standschäden
- \$57a fällig
