Bewertungsgutachten

Kennzeichen [REDACTED]

FIN WAUZZZ [REDACTED]

Auftraggeber Staatsanwaltschaft Osnabrück [REDACTED], Kollegienwall 11, 49074 Osnabrück
Ihr Auftrag vom 15.01.2025, per e-Mail [REDACTED]
Besichtigung 21.01.2025 um 08:00 Uhr
[REDACTED], 26389 Wilhelmshaven

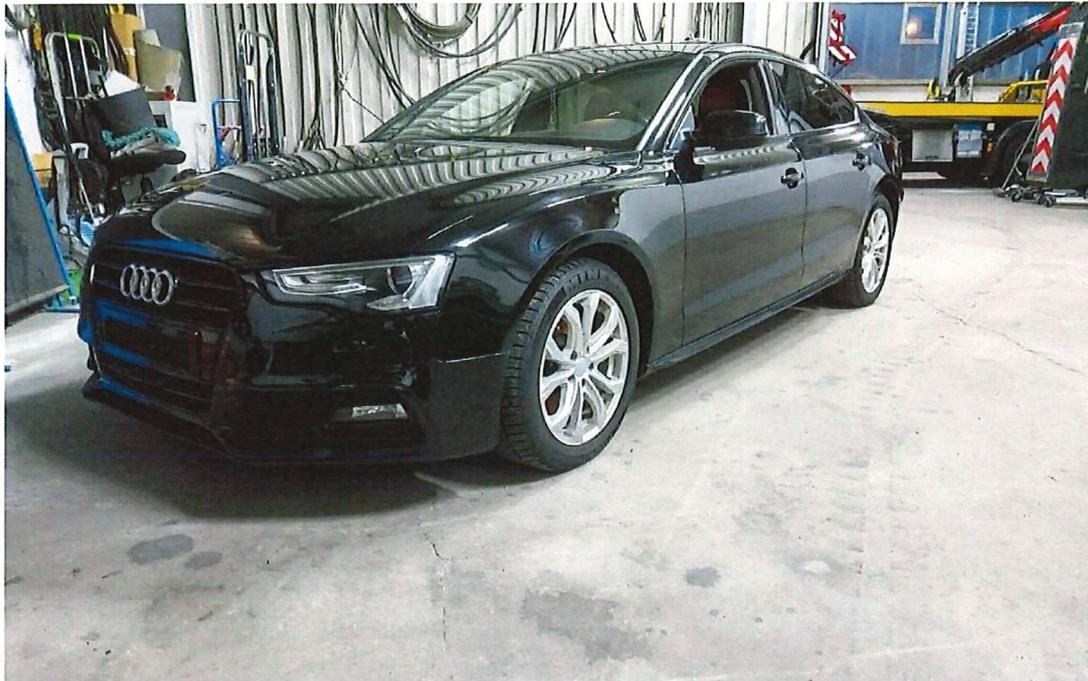
Bild 1 : Diagonale vorn

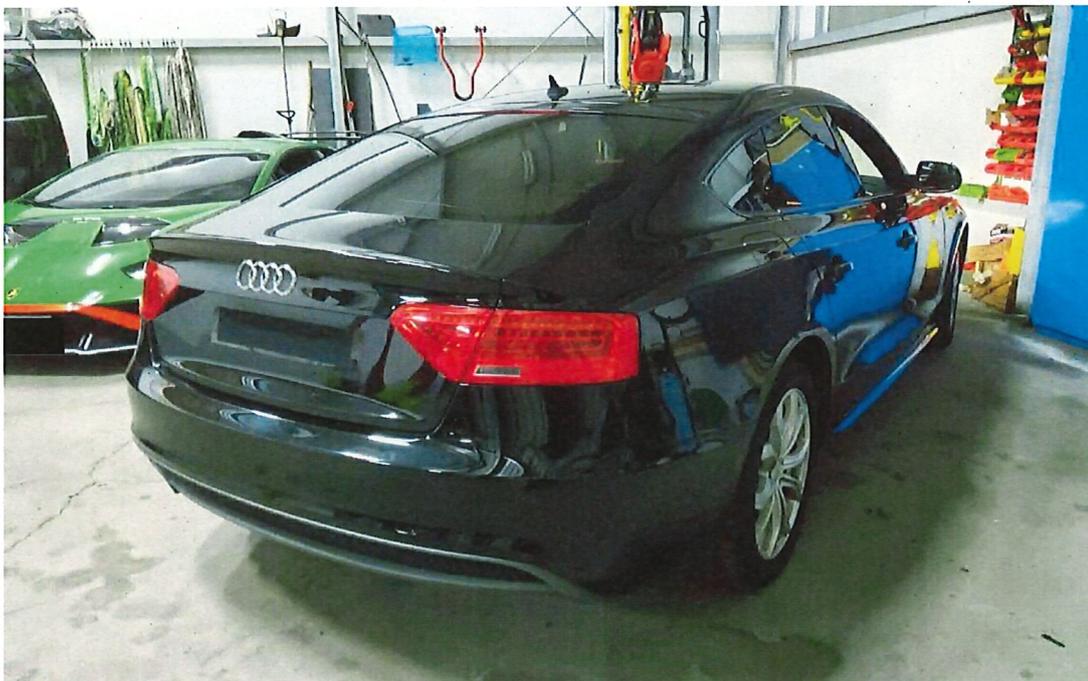
Bild 2 : Diagonale hinten

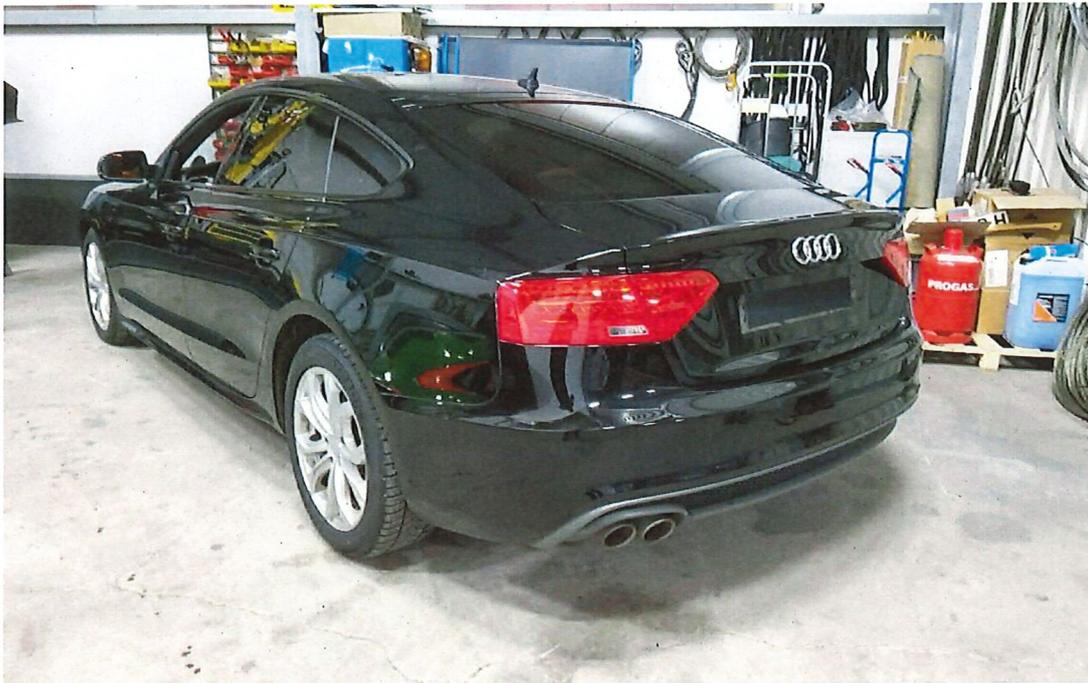
Bild 3 : Diagonale hinten links

Stoßfänger vorne, Anstoßschaden, instandsetzen; Seitenwand hinten links, zerkratzt, smart repair; Stoßfänger hinten, lackabplatzer, smart repair; Diverse Fehlermeldungen (Schadenerweiterung möglich), prüfen und Befund festlegen, Schadenerweiterung möglich; Wartung überfällig, erneuern; Tirefit, Ablaufdatum überschritten, erneuern. Kotflügel vorne rechts Lackierung, zerkratzt, smart repair;

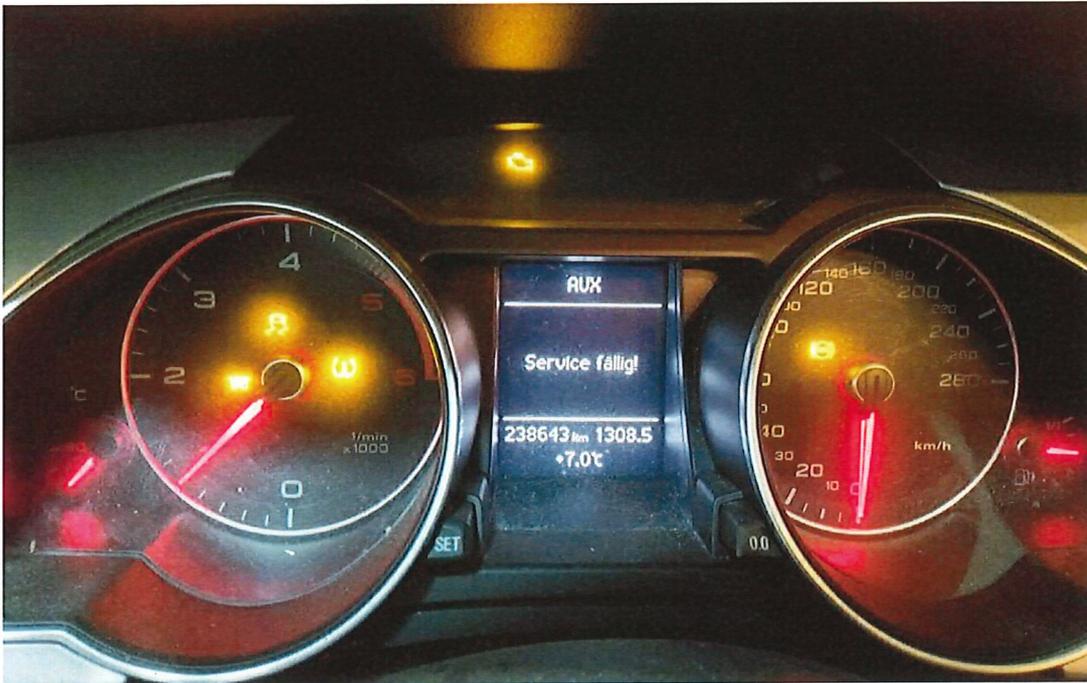
Bild 5 : Kombiinstrument

Abgesehen von den beschriebenen Schäden/Mängeln weist das Fahrzeug/Objekt einen, bezogen auf Alter und Nutzung, üblichen Gesamtzustand auf. Der Wartungsnachweis ist lückenhaft. Zum Zeitpunkt der Besichtigung verbleiben bis zur nächsten Wartung 0 km.

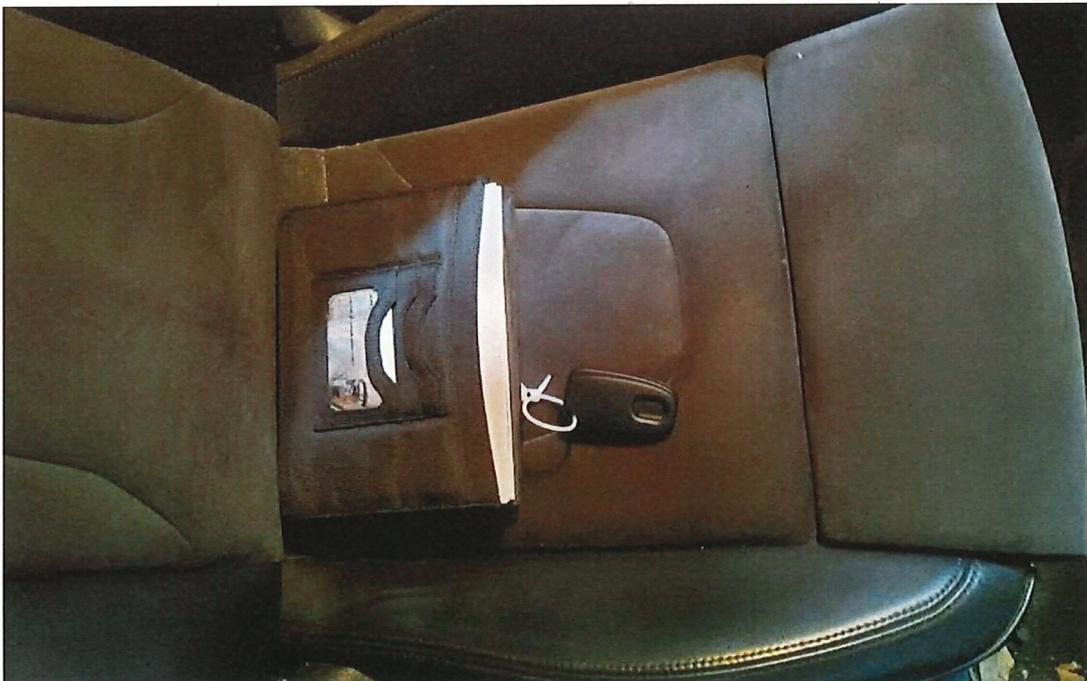
Bild 6 : Fahrzeugschlüssel

Bei der Besichtigung wurden folgende Schlüssel vorgelegt:
1 Hauptschlüssel.

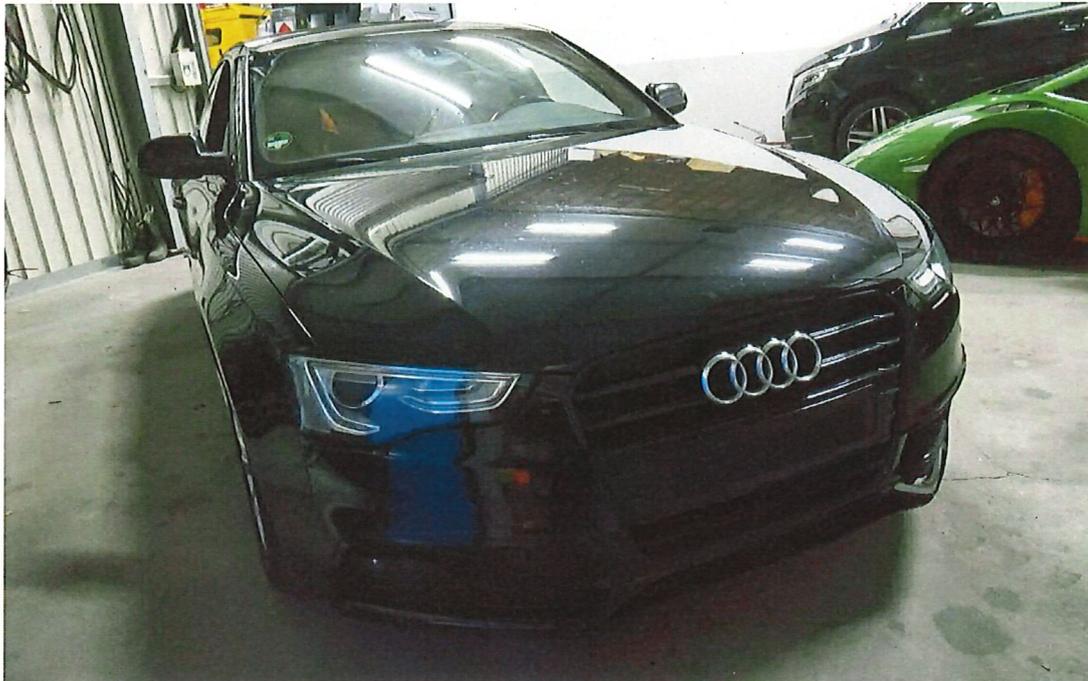
Bild 7 : Diagonale vorn rechts
