## Bewertungsgutachten

### Zusammenfassung und Ergebnis

| Typ / Verkaufsbezeichnung | Grand Cherokee (WK)(2010->) / Grand Cherokee 3.0 CRD Summit |

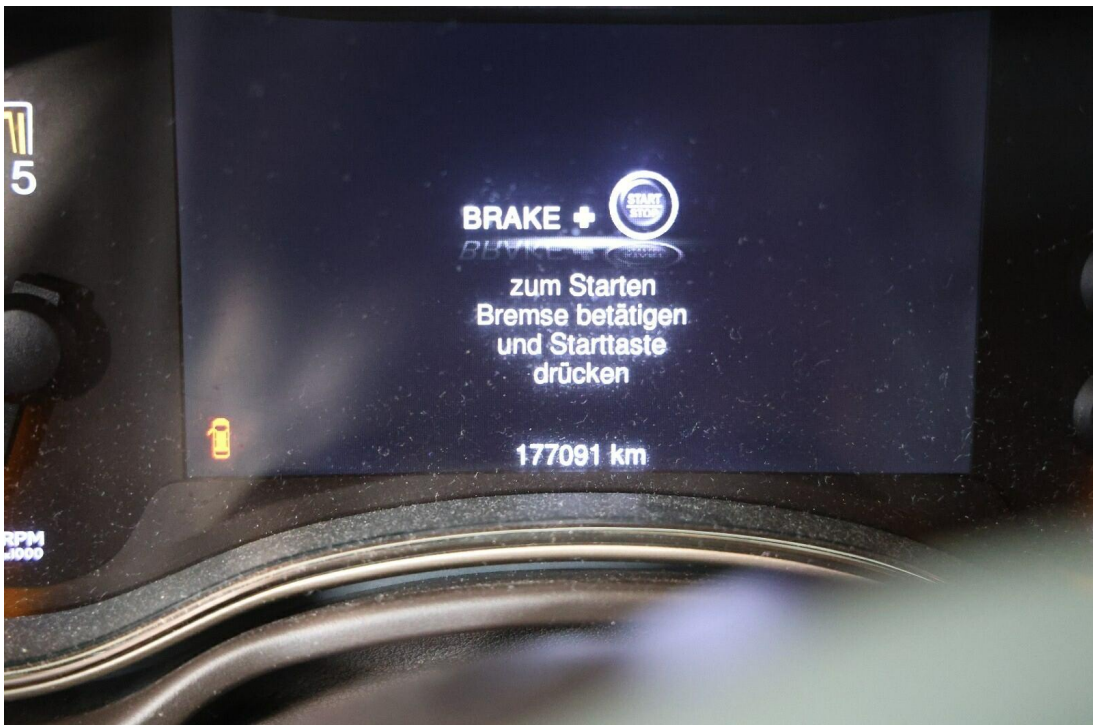
Bild 4 : Kombiinstrument

| Km-Stand abgelesen | 177.091 |

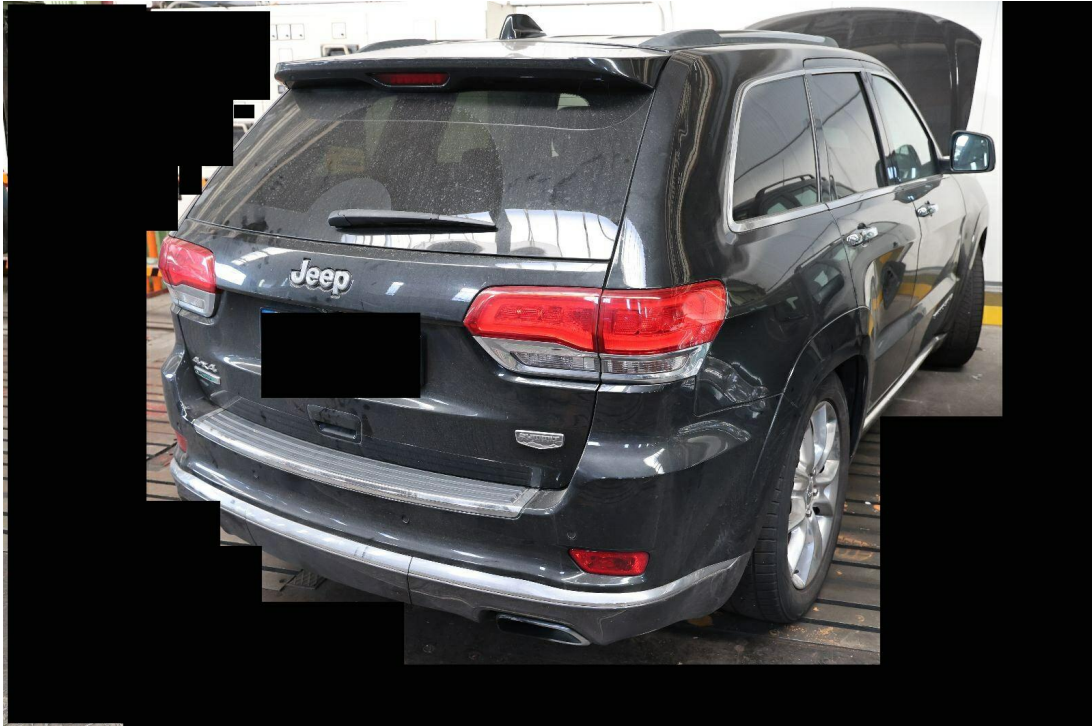
Bild 5 : Übersicht hinten

Im Bereich der hinteren Seitenwand sowie den Heckdeckel wurde eine Lackschichtdicke von 250 - 300 µm gemessen.

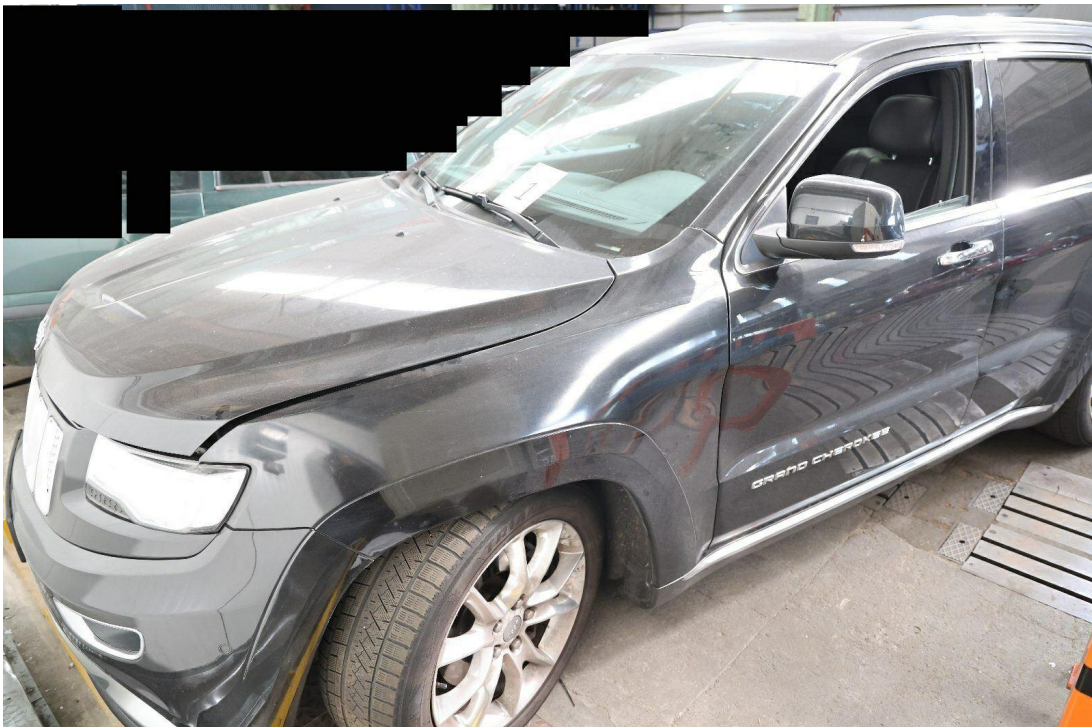
Bild 6 : Übersicht vorn

| Bezeichnung des Schadens / Rep.-Weg | Rep.Kost<br>brutto | Anrechn. | Minderwert<br>brutto |
|--|---|---|---|
| 4. Stoßfängerverkleidung Ecke vorne rechts unten verschrammt, lackieren mit Lackaufbau | 1.500 | 35 | -525,00 |
