Fahrzeugbewertung

Akte 26-03-AM-1345

**Audi A3 Sportback (8VF)**

PKW AUDI A3

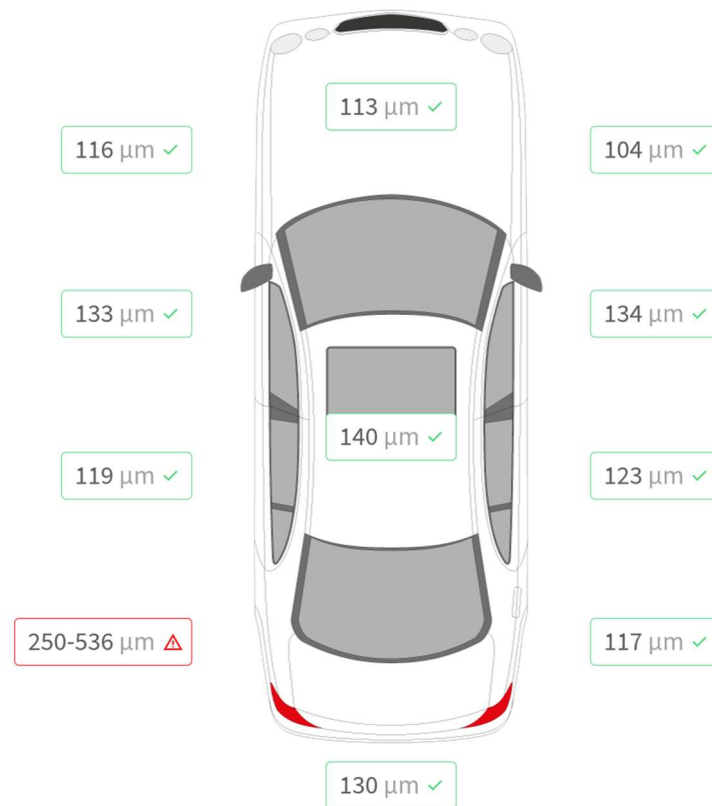
Lackschichtdicke

Bauteil	Messwerte (µm)
Kotflügel links	116 ✓
Motorhaube	113 ✓
Kotflügel rechts	104 ✓
Fahrertür	133 ✓
Beifahrertür	134 ✓
Fondtür links	119 ✓
Dach	140 ✓
Fondtür rechts	123 ✓
Seitenwand links	250, 536 ⚠
Seitenwand rechts	117 ✓
Hinten mittig	130 ✓

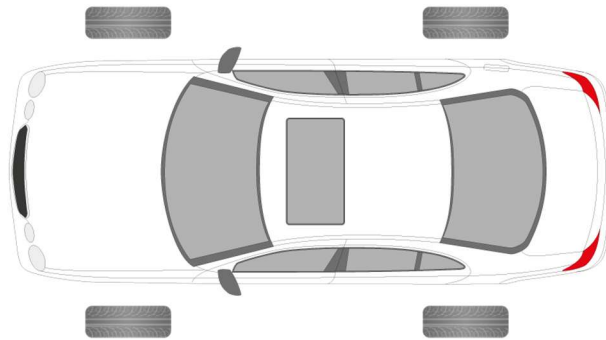
Dimension	225/45 R 17
Profiltiefe	4,8 mm
Hersteller	Semperit
Art	Sommer

Dimension	225/45 R 17
Profiltiefe	3,5 mm
Hersteller	Semperit
Art	Sommer

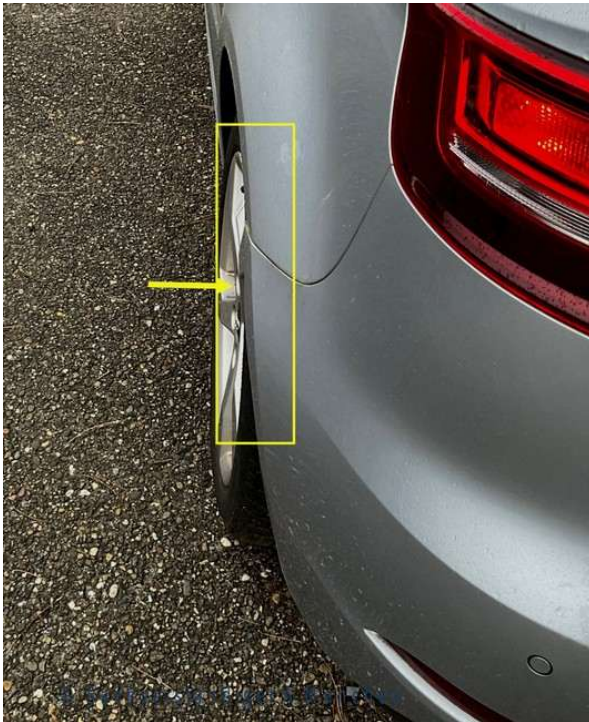
Foto 5

- Seitenwand hinten links gespachtelt/nachlackiert.

Ansicht Seitenwand hinten links

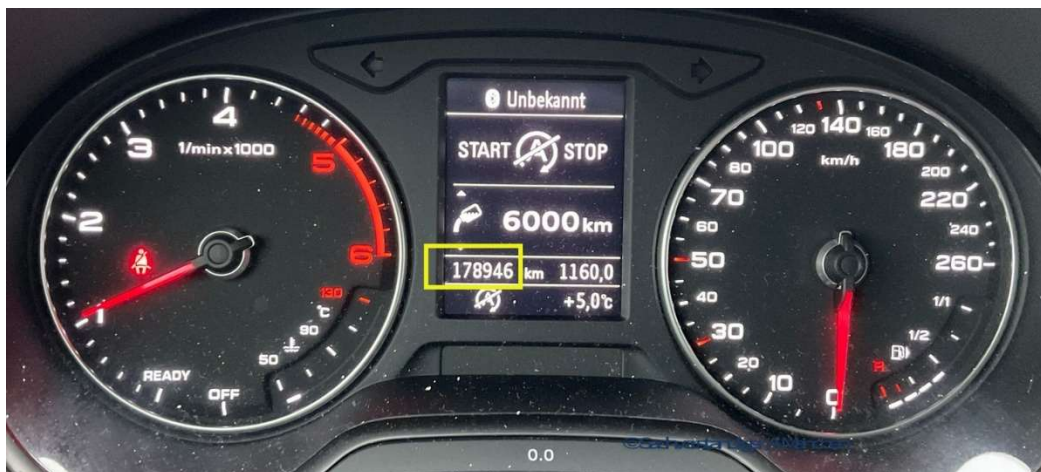
Foto 12

KM-Stand 178946
