# Fahrzeugbewertung

Akte GA- 2026-05-13-BE02759

## **Porsche Cayenne (Typ 9PA1)**

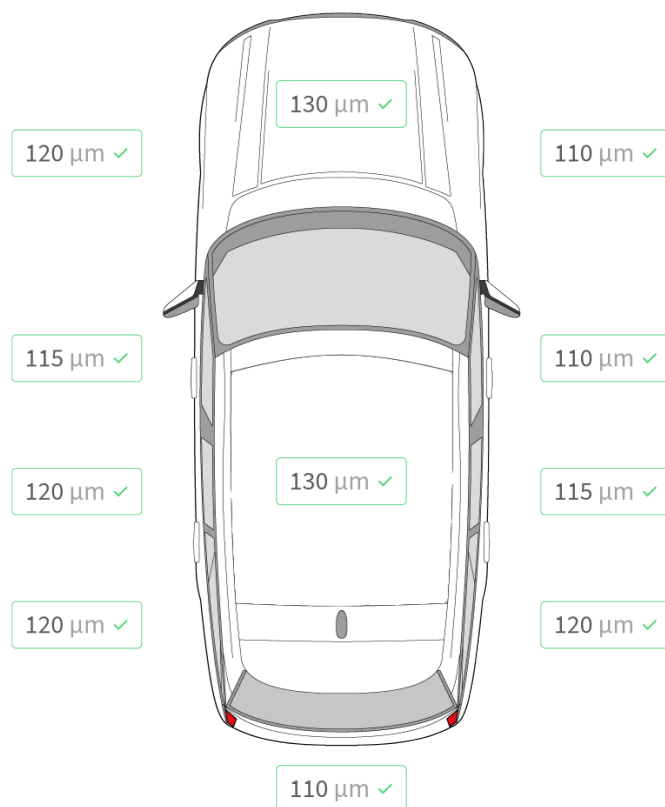
## Lackschichtdicke

| Bauteil | Messwerte (µm) |
| Kotflügel links | 120 ✓ |
| Motorhaube | 130 ✓ |
| Kotflügel rechts | 110 ✓ |
| Fahrertür | 115 ✓ |
| Beifahrertür | 110 ✓ |
| Fondtür links | 120 ✓ |
| Dach | 130 ✓ |
| Fondtür rechts | 115 ✓ |
| Seitenwand links | 120 ✓ |
| Seitenwand rechts | 120 ✓ |
| Hinten mittig | 110 ✓ |

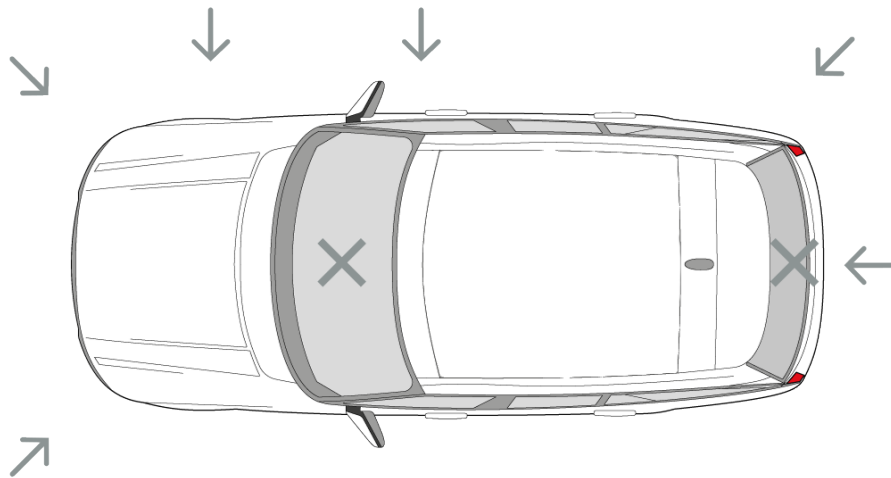
## Anstoß-/Schadenbereich

- Der Stoßfänger vorne links und rechts ist verschrammt.
- Am Spoiler vorne fehlt eine Blende rechts.
- Die Frontscheibe hat einen Riss.
- Der Kotflügel rechts ist gestaucht.
- Die Tür vorne rechts hat einen Lackschaden.
- Die Spiegelkappe rechts hat einen Kratzer.
- Der Stoßfänger hinten rechts ist verschrammt.
- Die Blende für die Abschleppöse hinten fehlt.
- Stoßfänger hinten Mitte gestaucht.
- Die Heckklappe ist rechts unsachgemäß ausgebeult.
- Die Heckverkleidung ist demontiert.
- Das Luftfahrwerk zeigt einen Fehler im Kombiinstrument.
- Der Fahrzeuginnenraum ist stark verschmutzt.
- Das Fahrzeug ist außen stark verschmutzt.
- Der Service ist fällig.

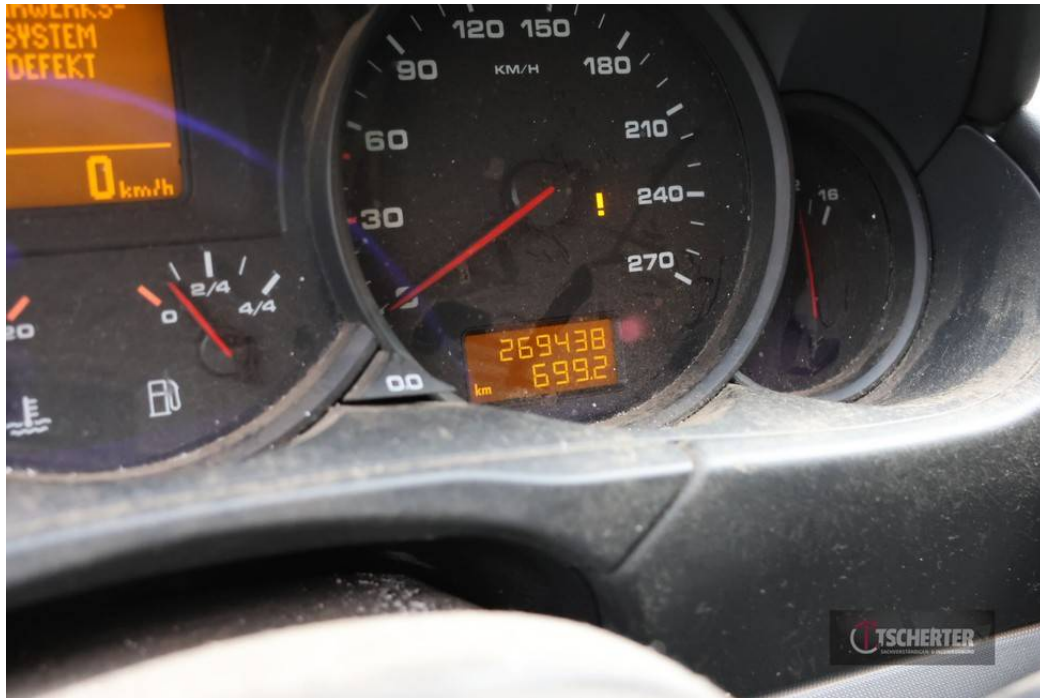
Foto 5

KM-Stand

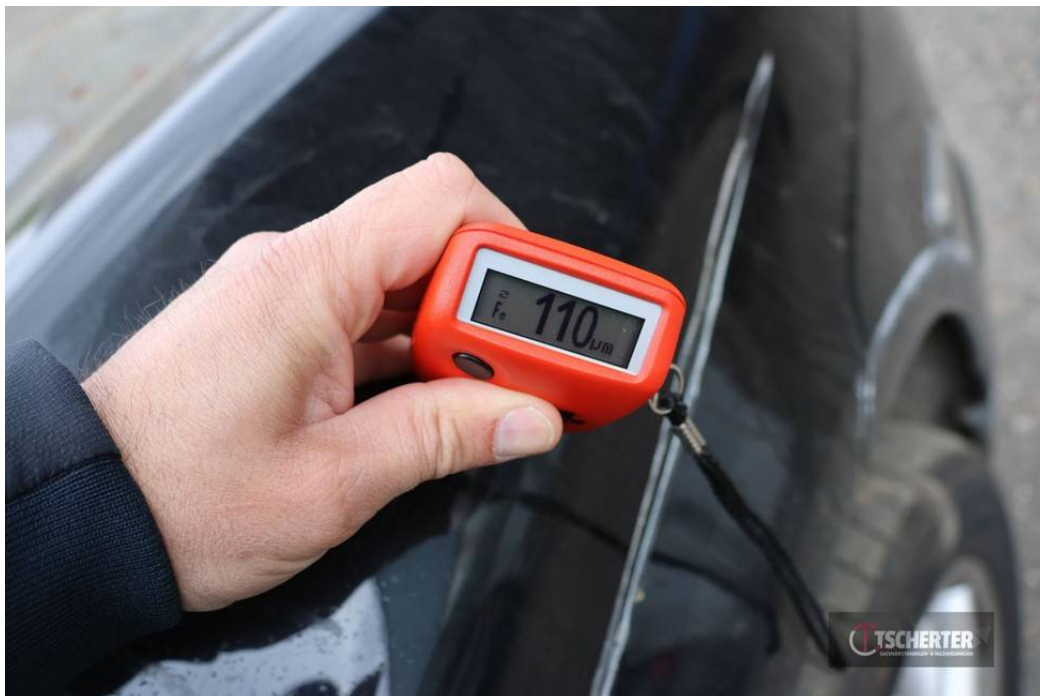
Foto 26

Kotflügel vorne rechts

| RC | DVN | APN | Benennung | Art | Stufe | Std. | Pr./Std. | Ges. Pr. |
|---|---|---|---|---|---|---|---|---|
| E | 43712 | 50 55 55 08 | KOTFLUEGEL V.R. ERS.<br>UMFASST: KOTFLUEGEL V.R. A+E,<br>BUGVERKLEIDUNG A+E | K | 2 | 1,53 | 180,25 | 275,78 |

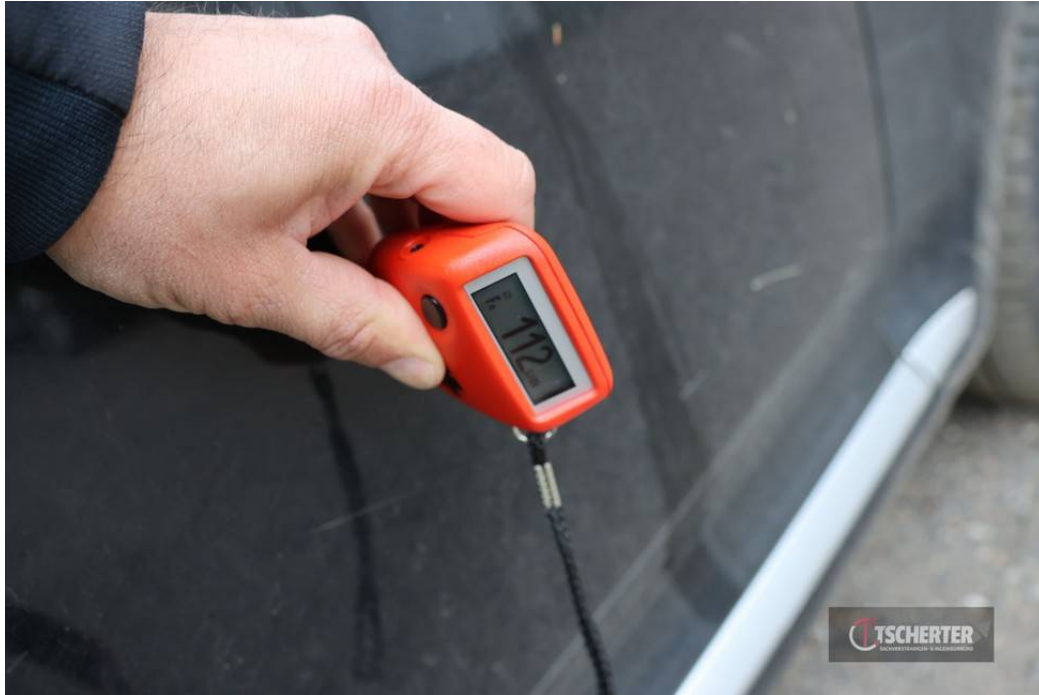
Foto 27

Tür vorne rechts

| RC | DVN | APN | Benennung | Art | Stufe | Std. | Pr./Std. | Ges. Pr. |
|---|---|---|---|---|---|---|---|---|
| I | 20112 | #57 51 63 00 | TUER V.R. AUSBEULEN | K | 3 | * 1,00 | 180,25 | 180,25 |

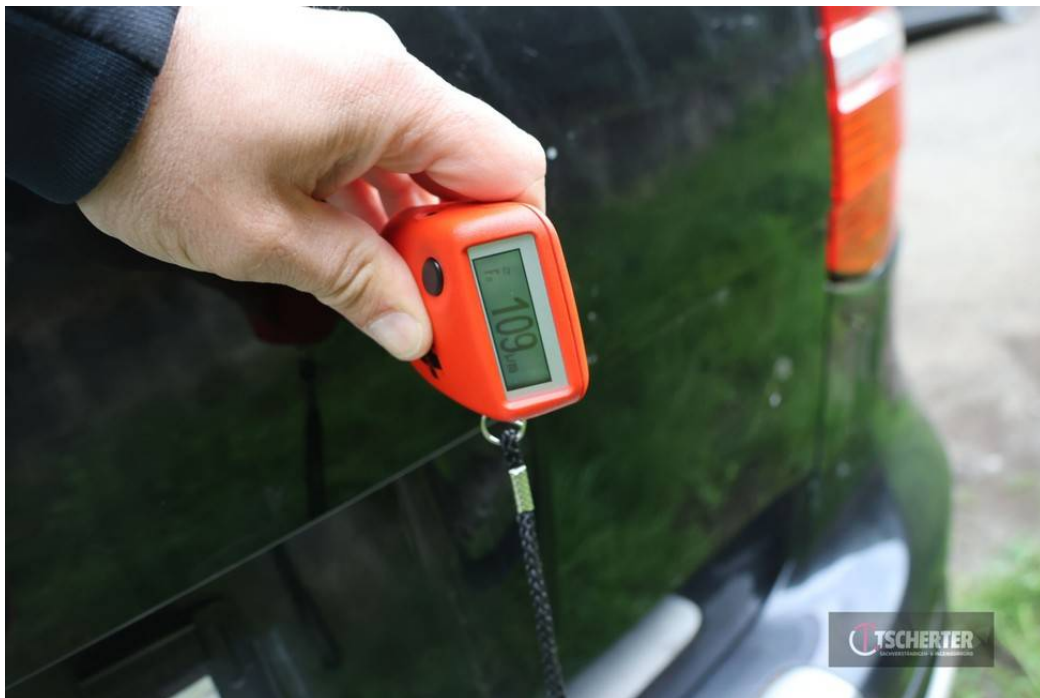
Foto 30

Heckklappe

| RC | DVN | APN | Benennung | Art | Stufe | Std. | Pr./Std. | Ges. Pr. |
|---|---|---|---|---|---|---|---|---|
| E | 54010 | 55 90 55 00 | DECKEL H. ERS.<br>UMFASST: DECKEL H. A+E | K | 2 | 4,33 | 180,25 | 780,48 |

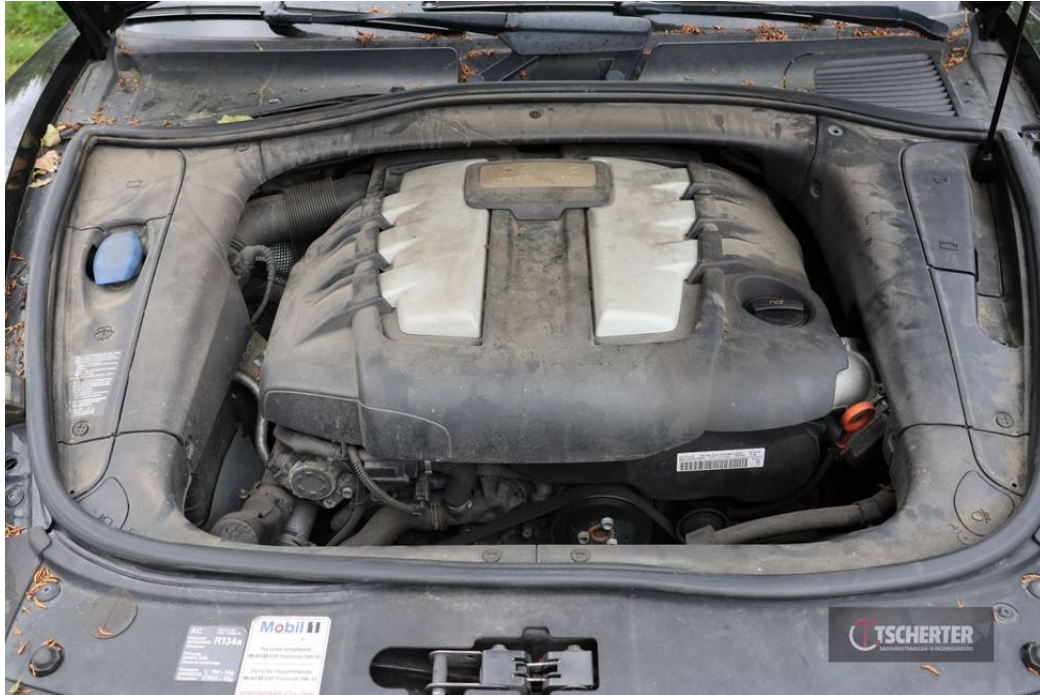
Foto 49

Motorraum
