Ga.-Nr.: E23065; Exekutionssache: 22 E 757/23t

## SACHVERSTÄNDIGENGUTACHTEN

**VW Touran Conceptline 1,9 TDI**

**FIN: WVGZZZ1TZ5W187091**

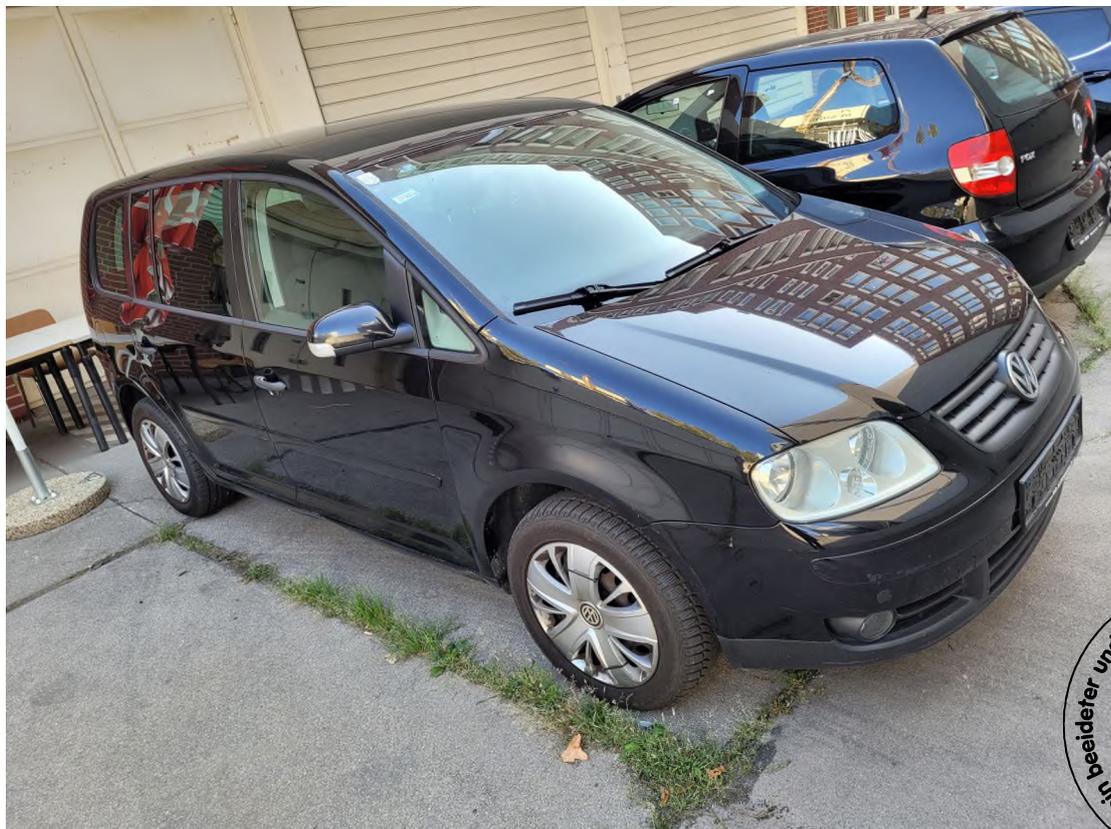
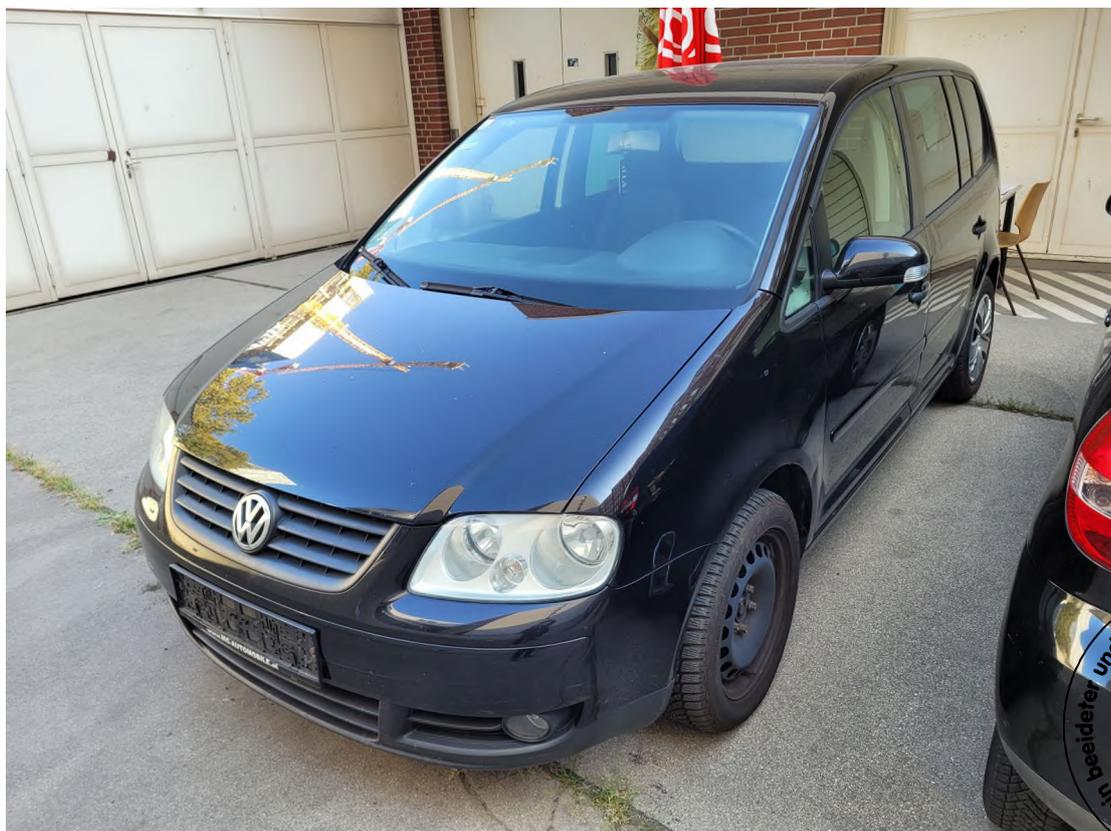
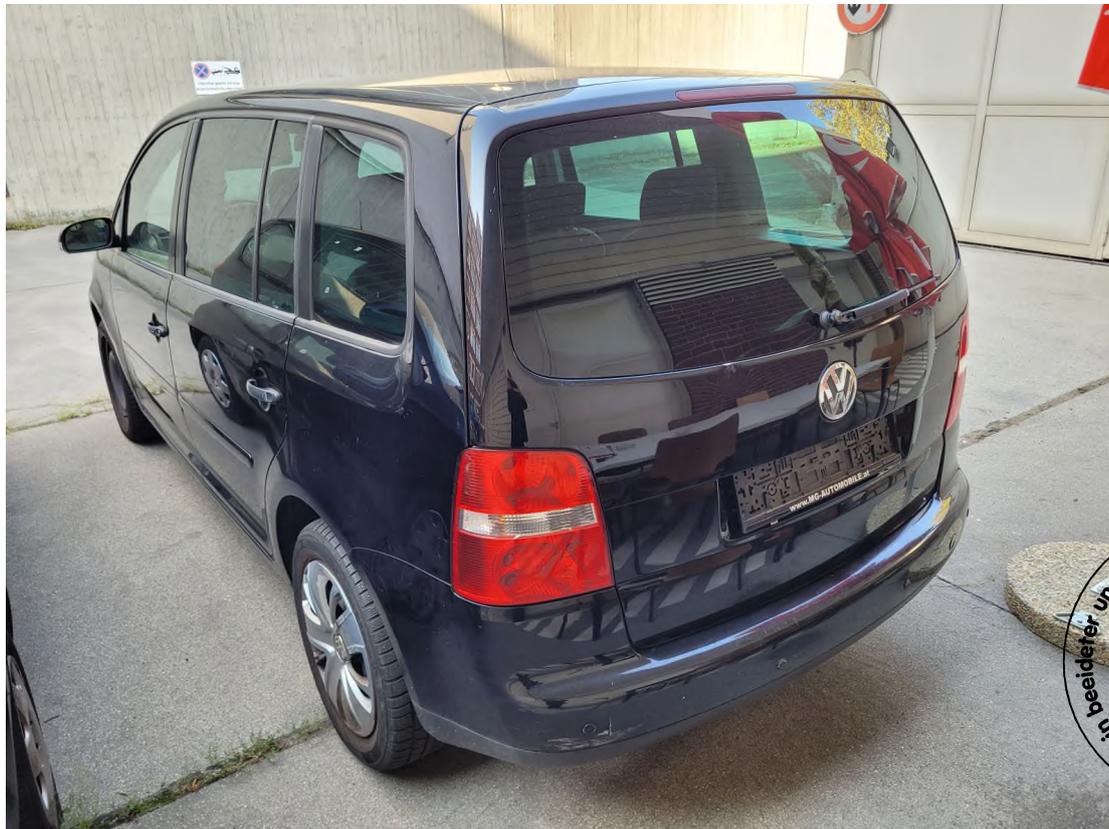
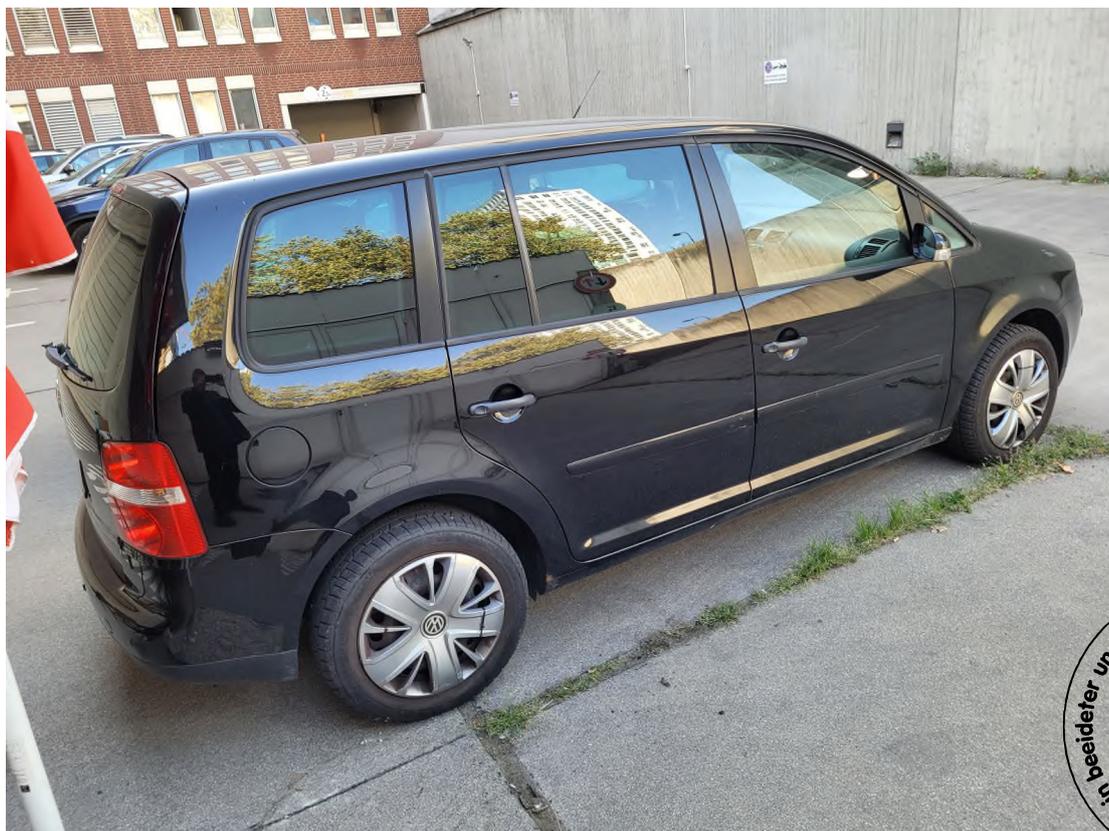
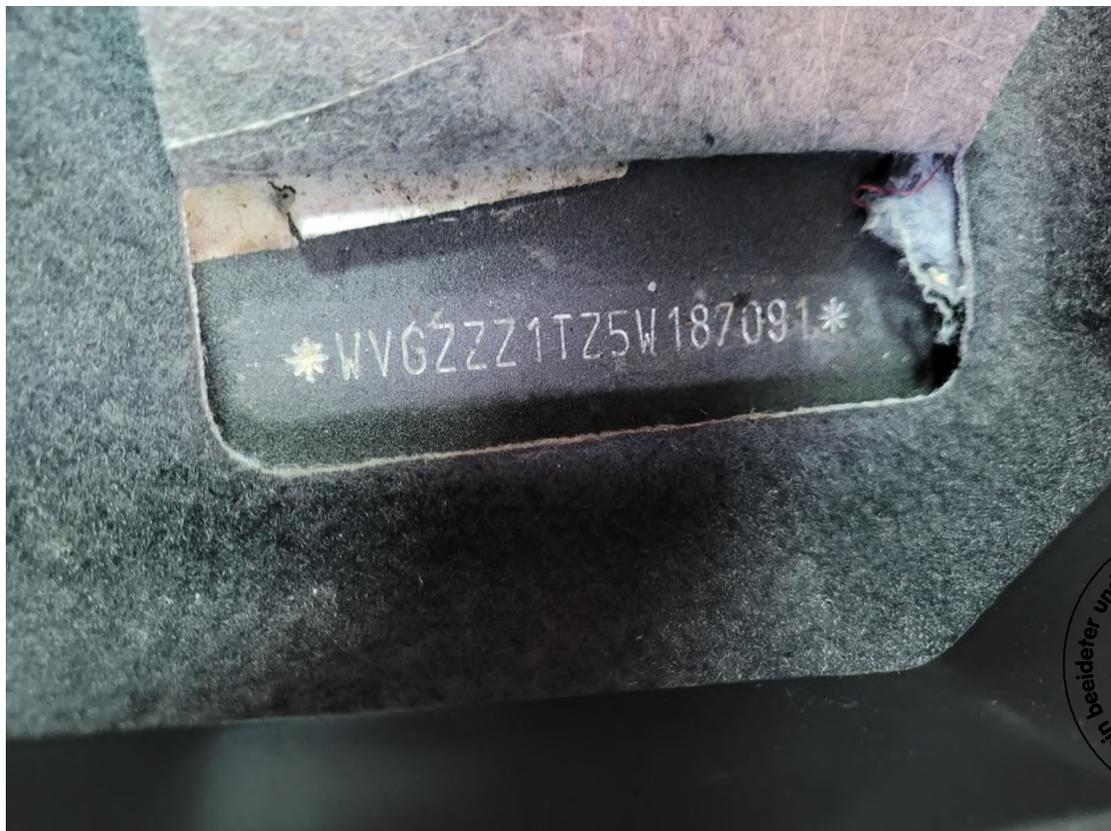
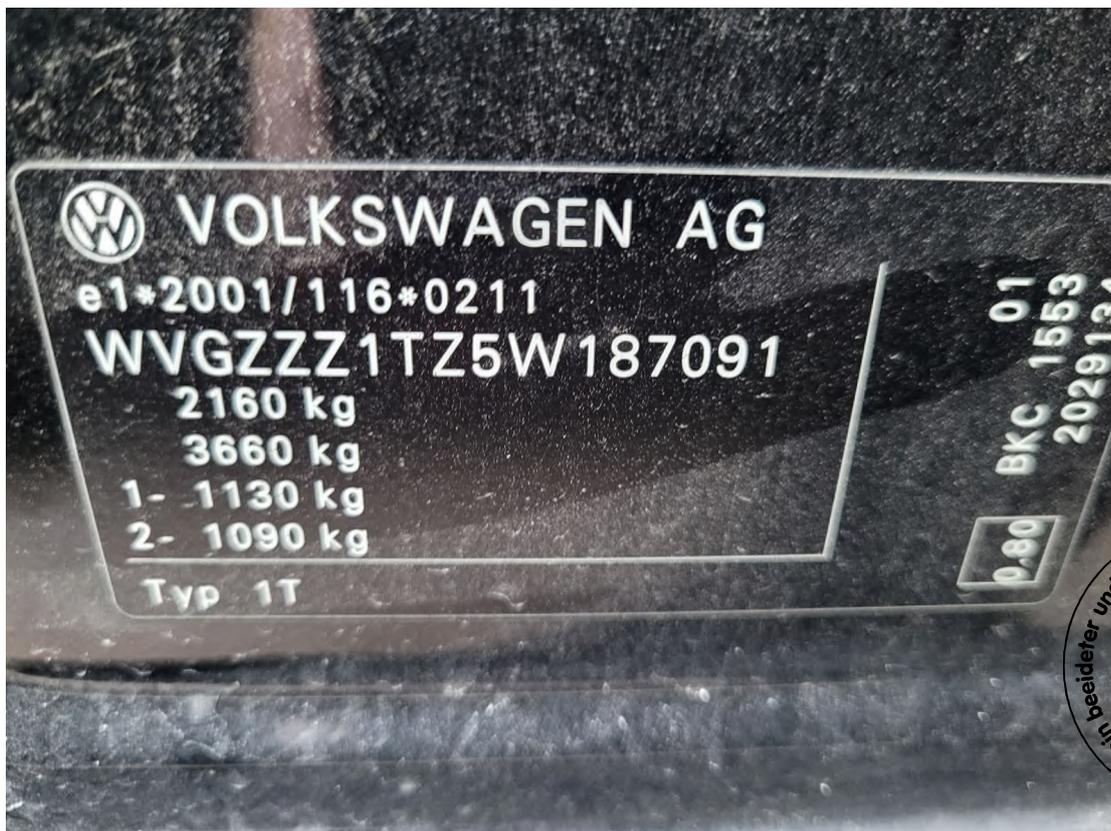
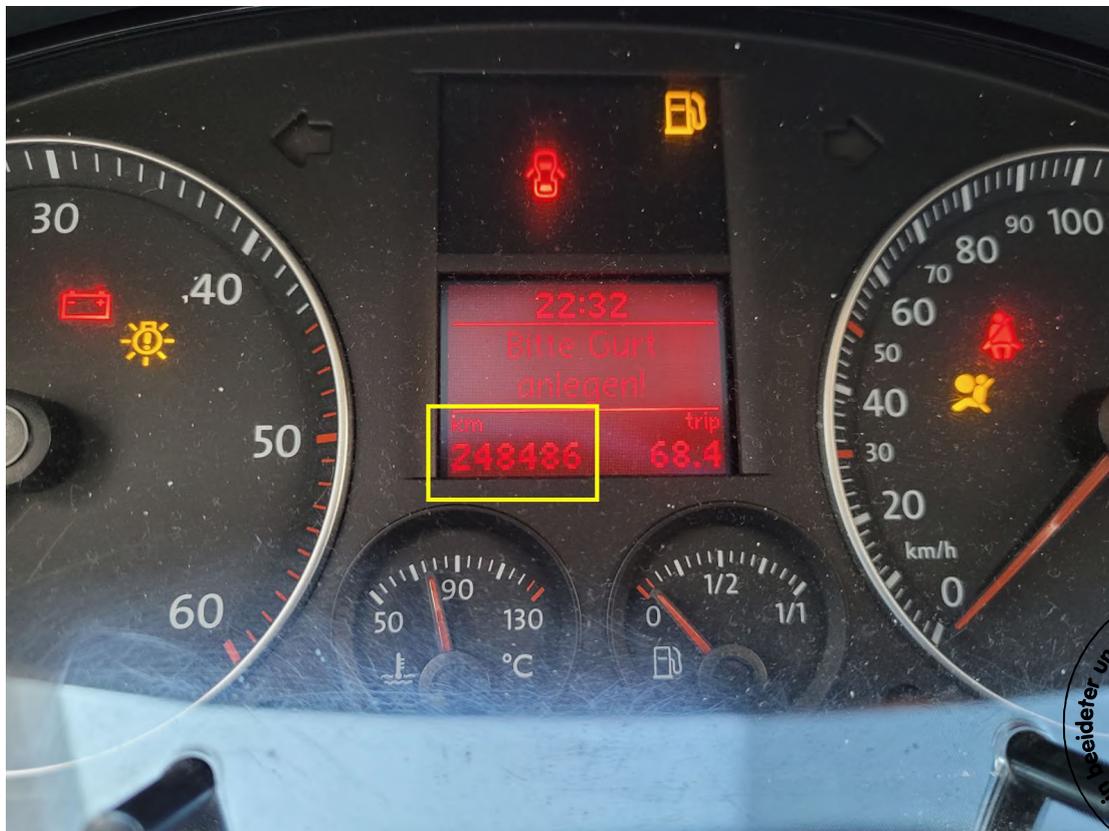
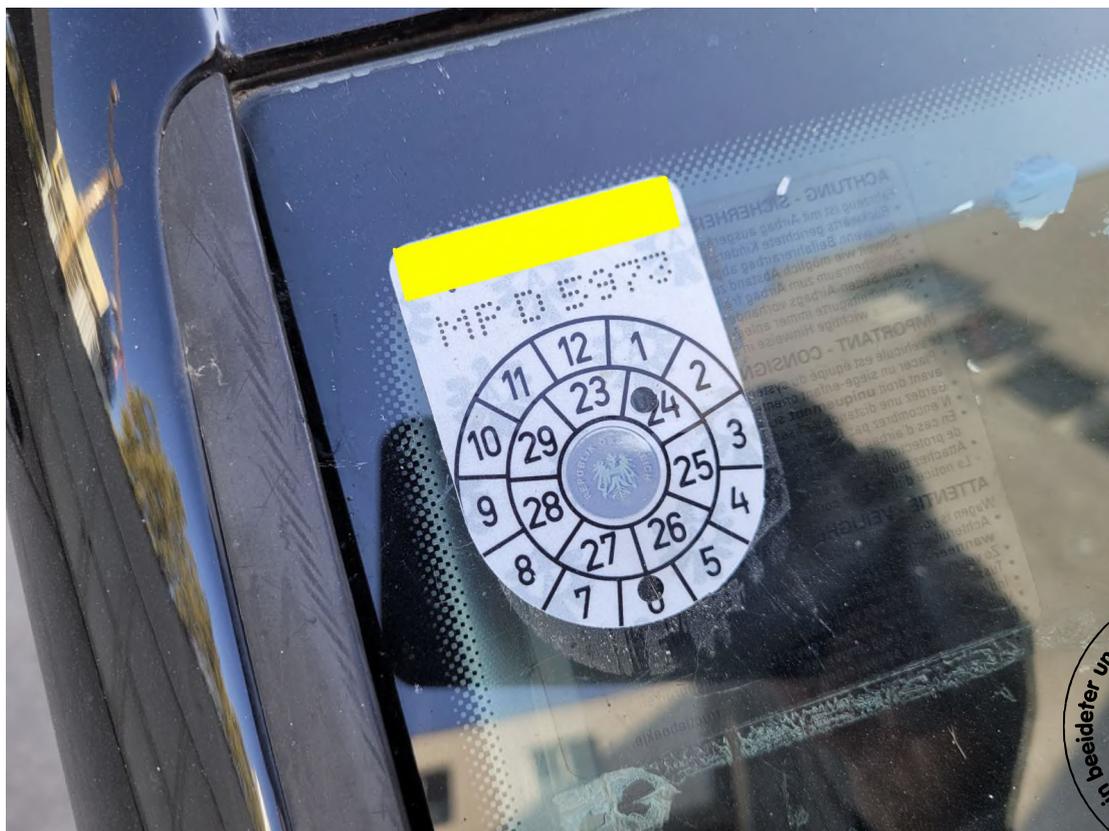
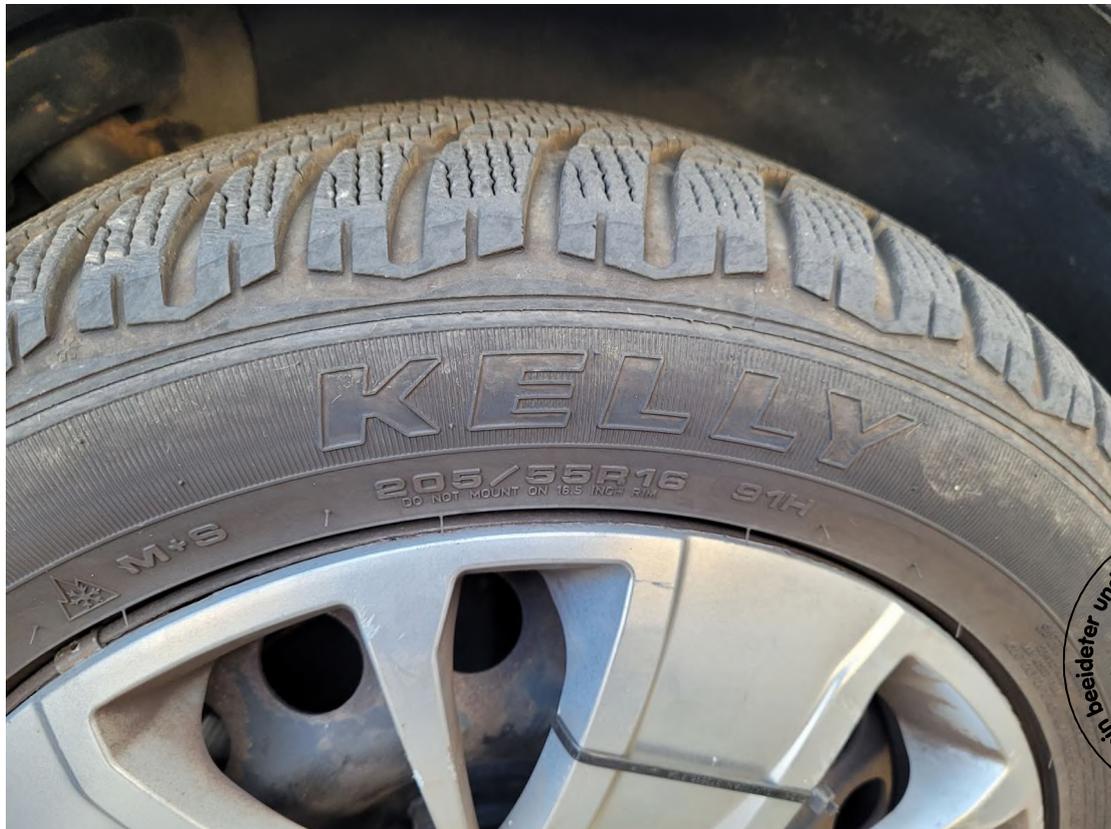
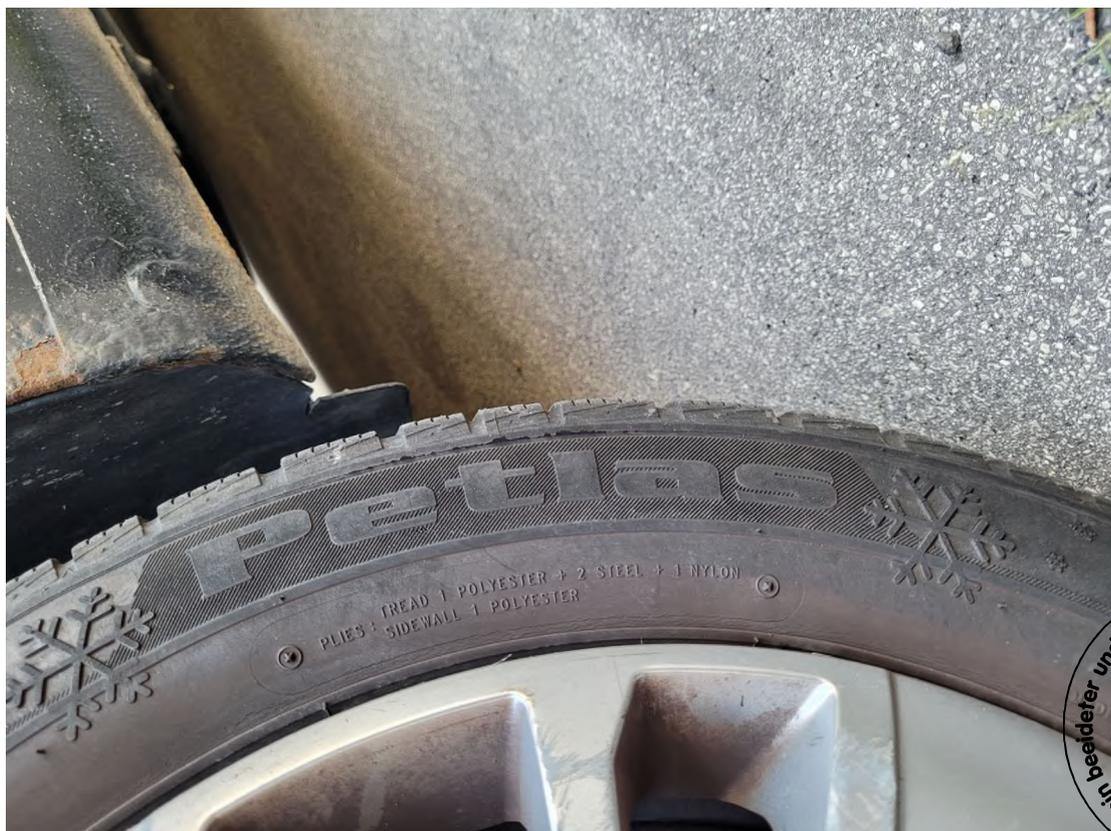
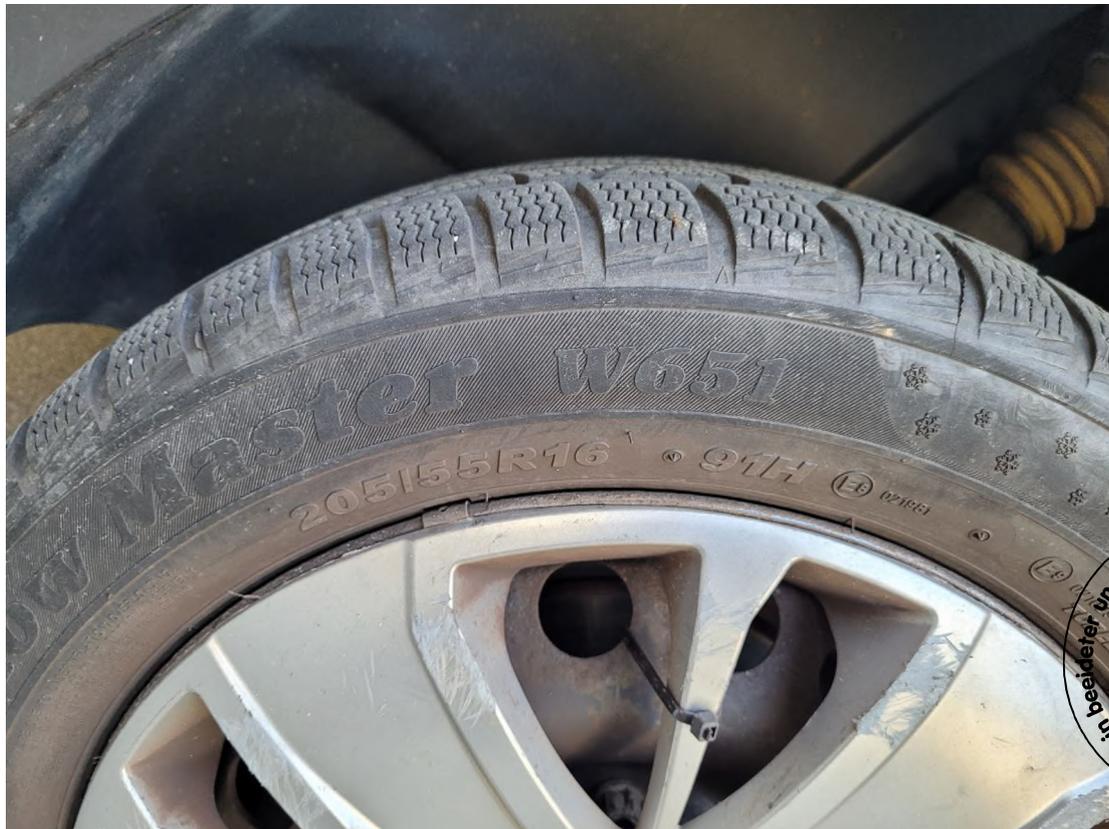
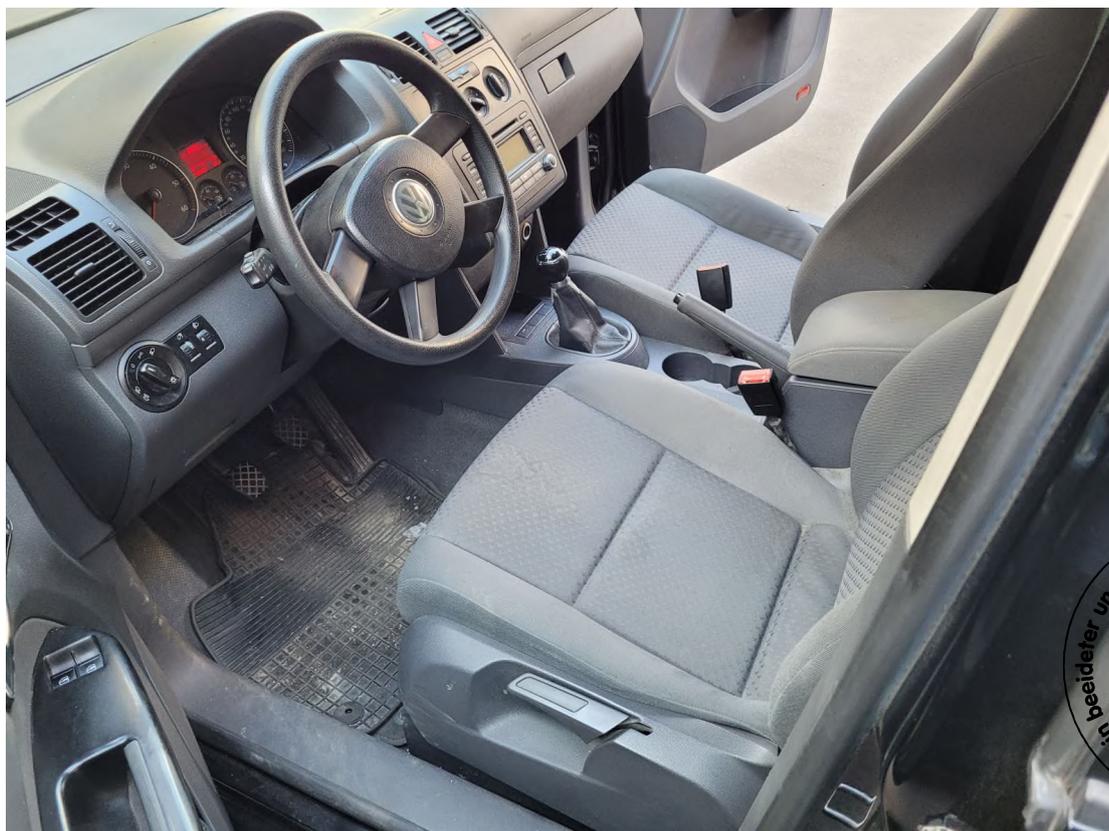
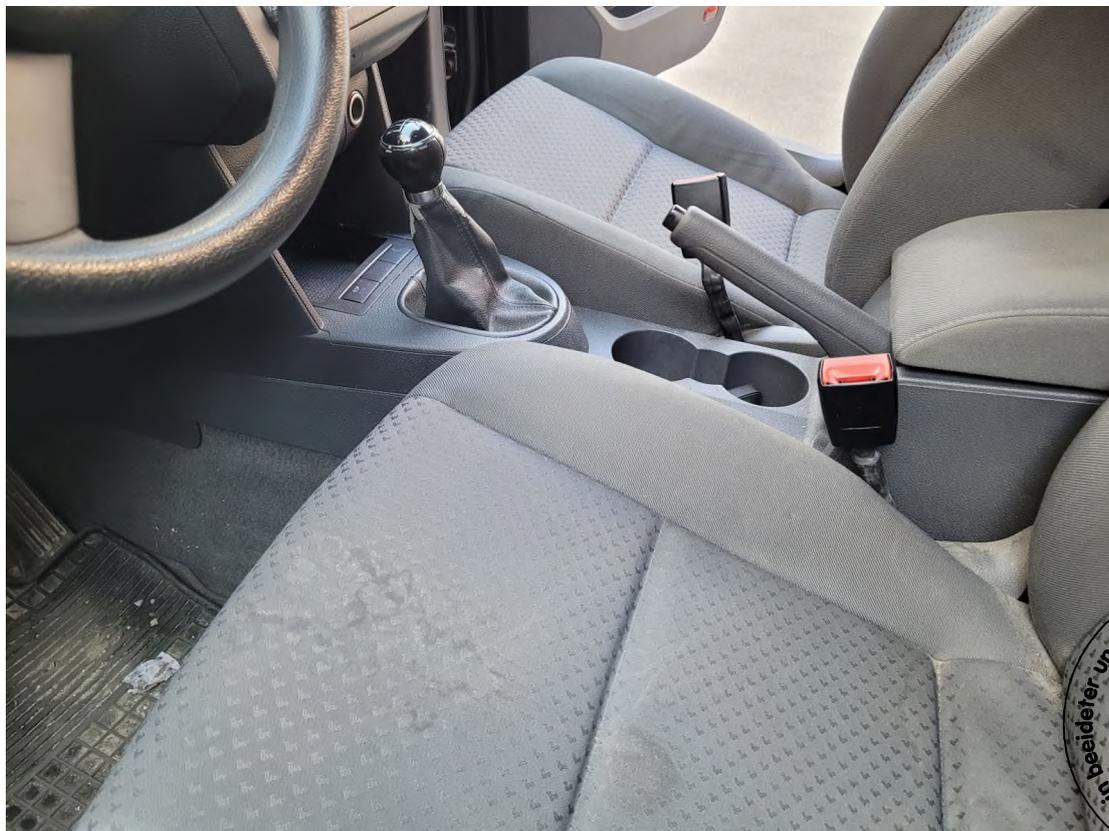
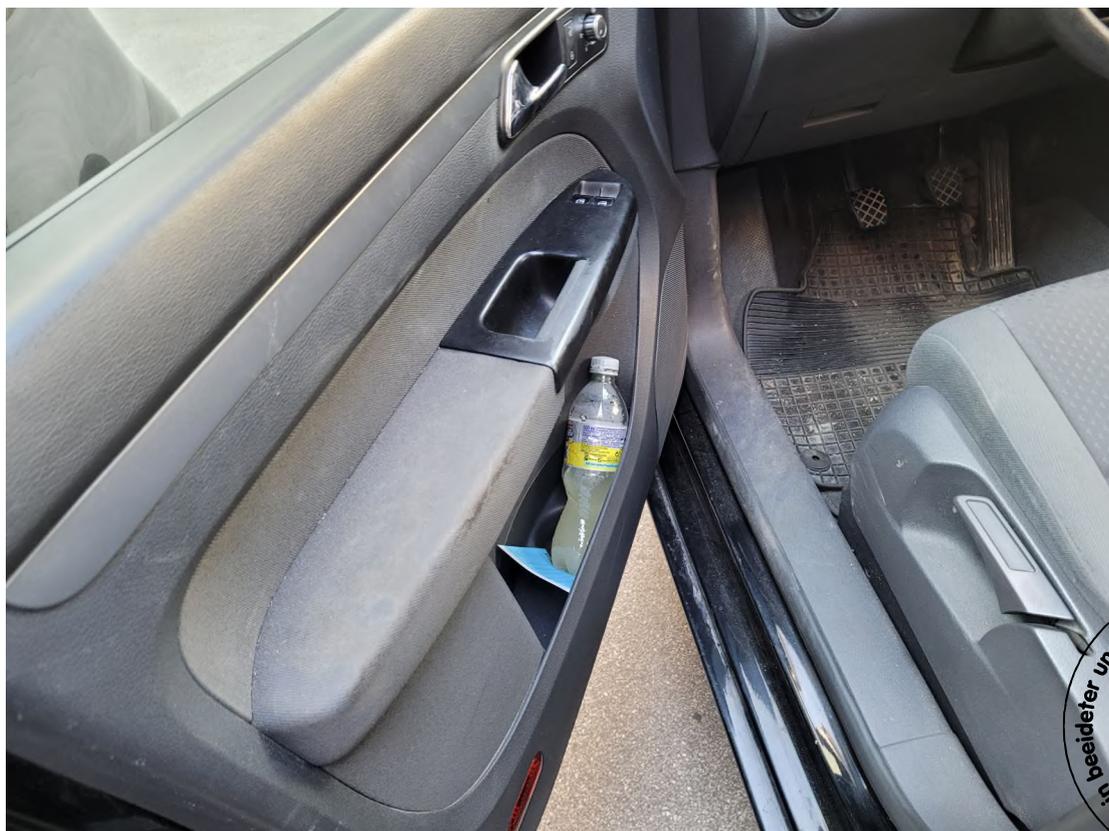
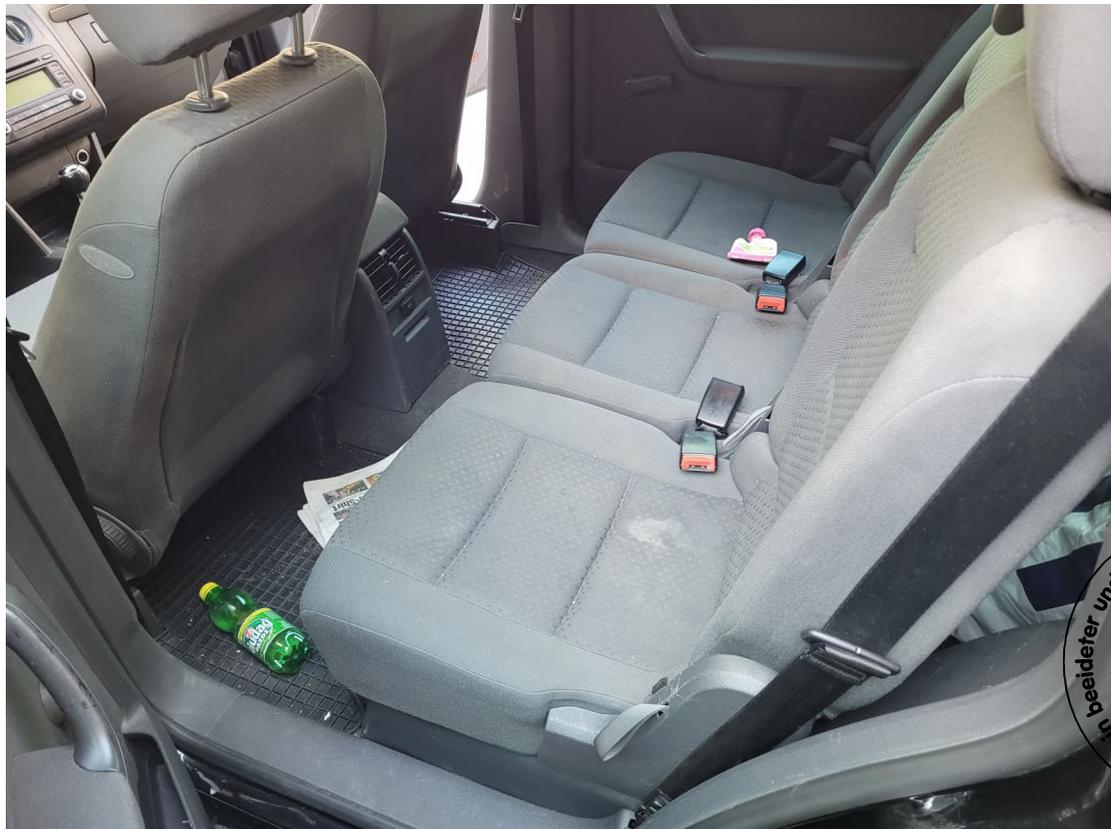
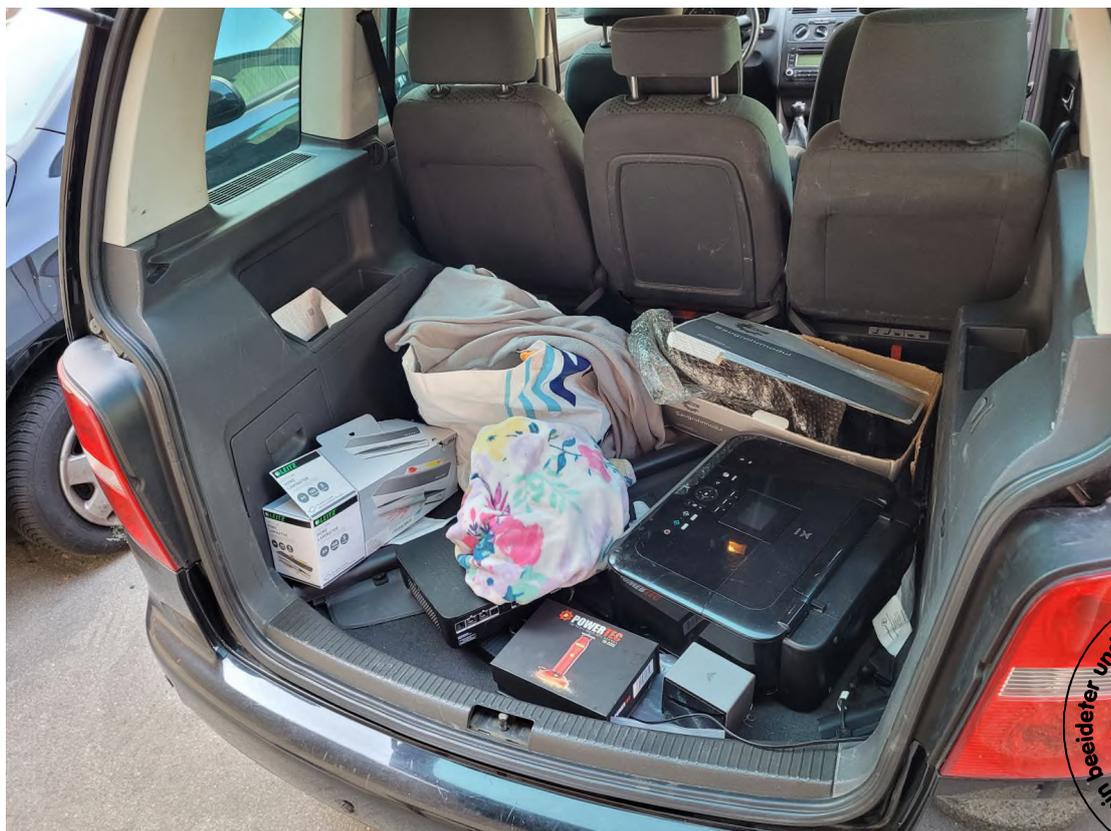
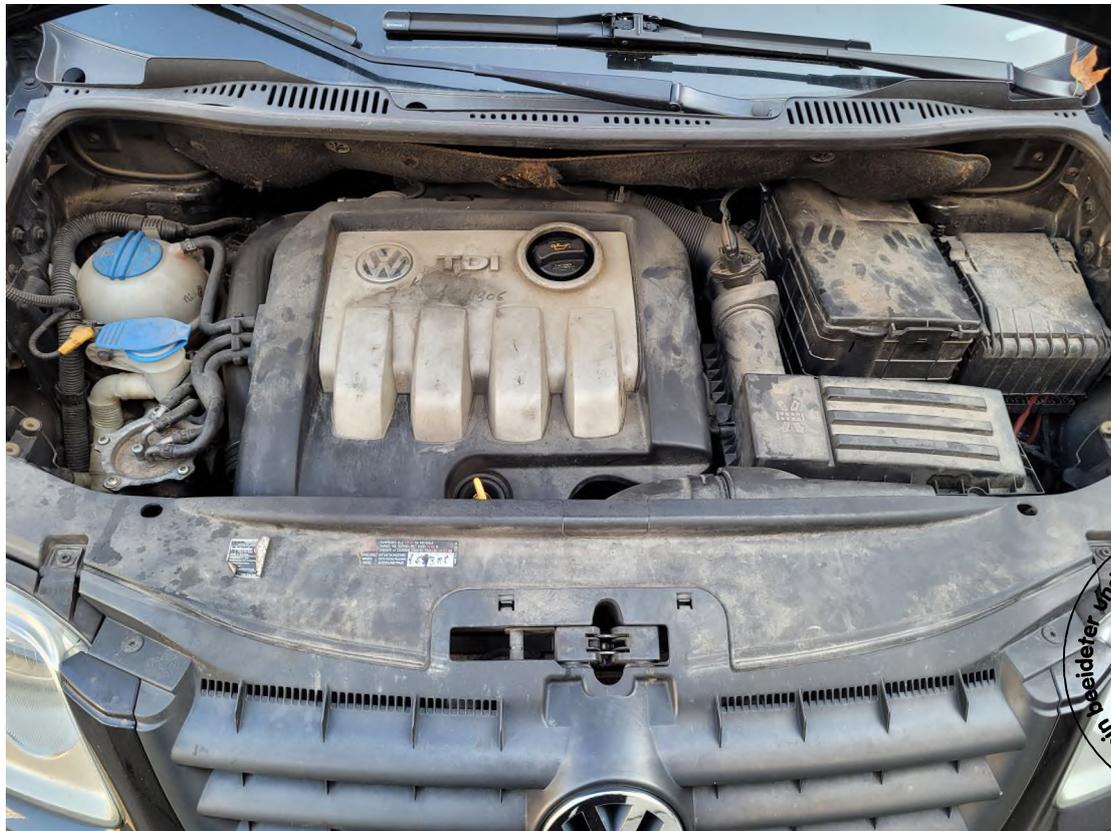
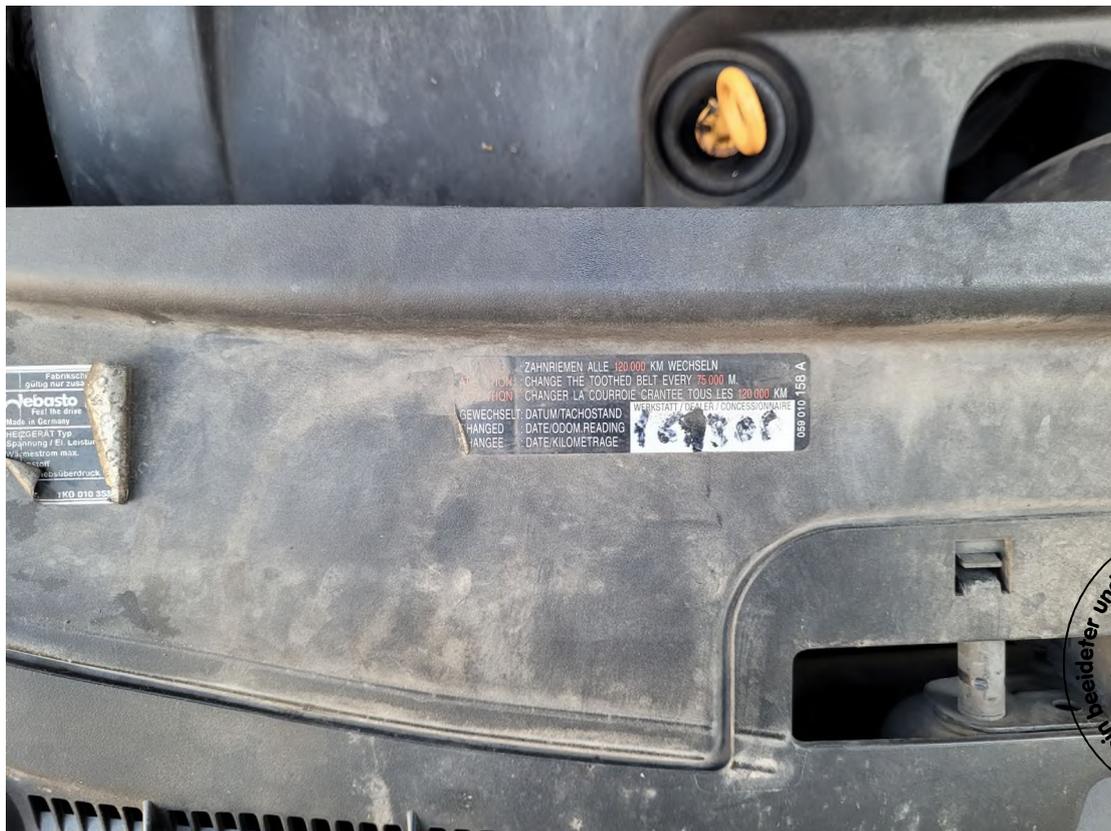
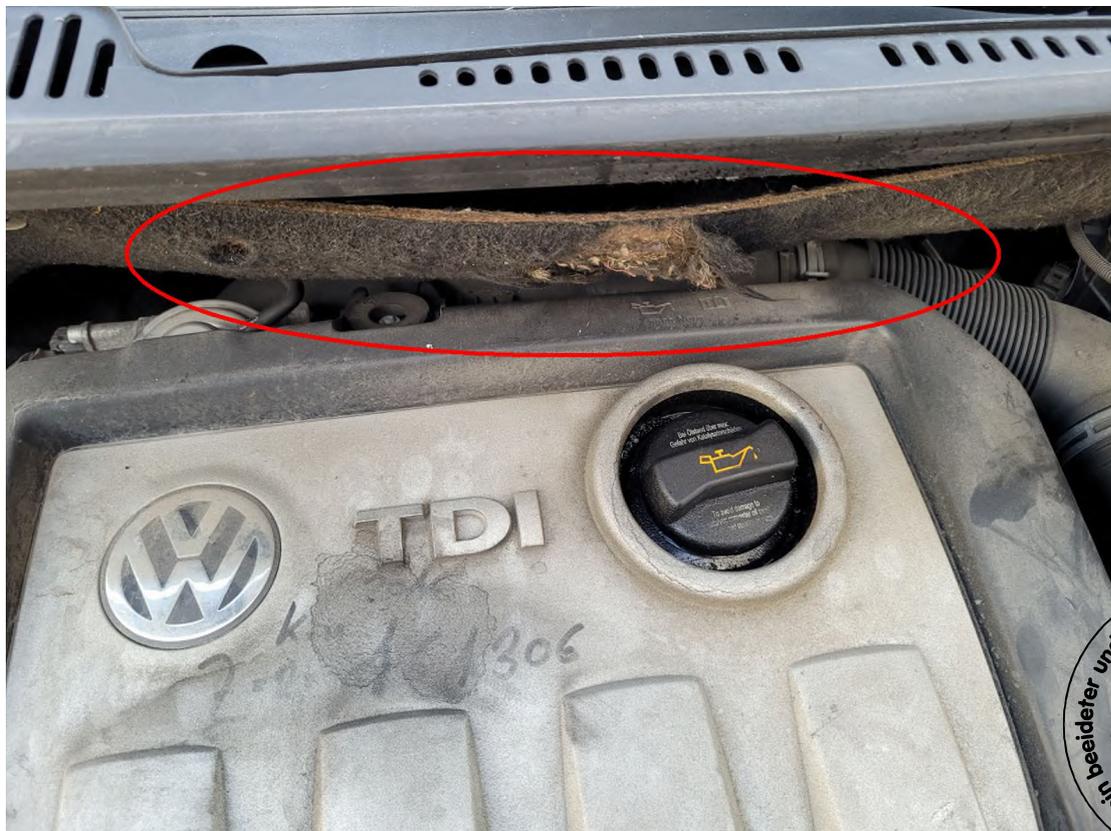
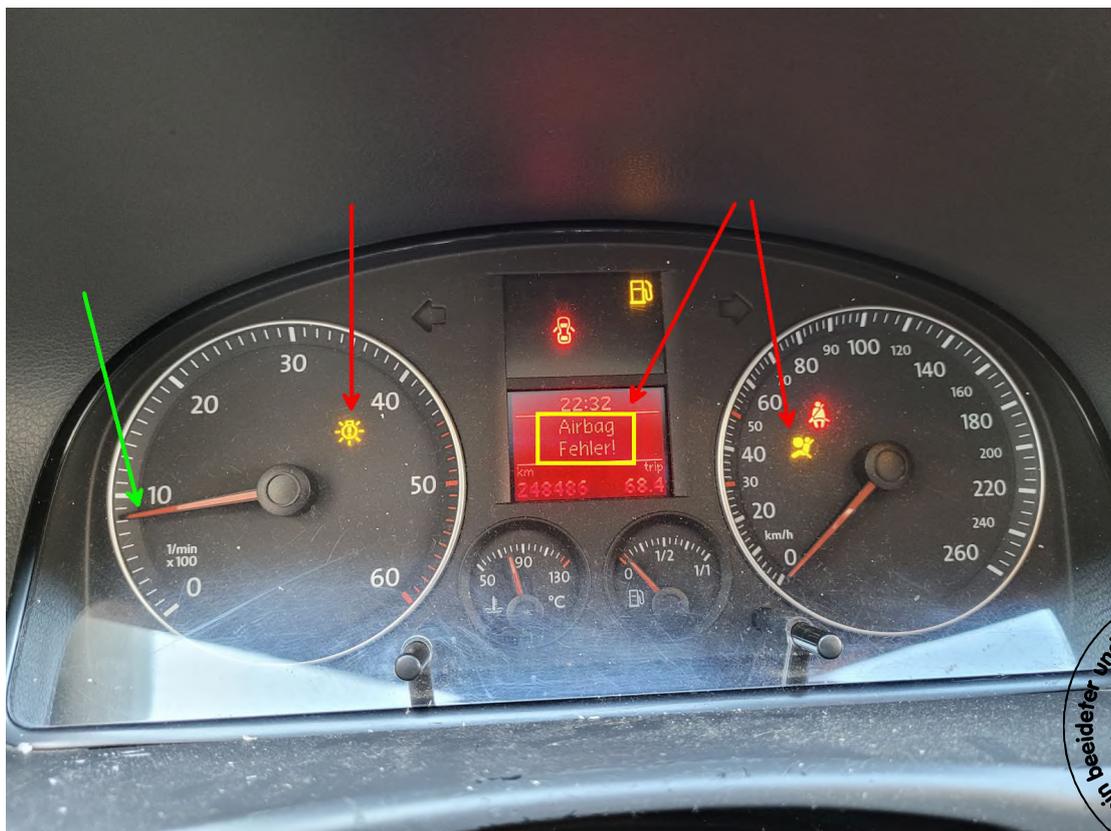
Das Fahrzeug weist starke Gebrauchsspuren wie Steinschlagbeschädigungen, Dellen und Kratzer auf. Es gibt Korrosionsstellen unter dem Lack die teilweise mit Lackspray übersprüht wurden. Der

Innenraum ist verunreinigt, fleckig und Verschlissen, der Kofferraum weist deutliche Ladespuren auf. In der österreichischen Schadenshistorie ist nur ein (abgelöster) Unfallschaden gespeichert (KFZSV ./II).

- Wartung: Status unbekannt
- Reifen: leicht porös
- Innenraum: verunreinigt, Kratzer und Ladespuren, Lackablösungen, verschlissene Bezüge
- Motorraum: Marderbiss, Ölverlust, quietschendes Geräusch

- Rückhaltesystem: Airbagkontrolllampe leuchtet
- Beleuchtungsanlage: Warnlampe zeigt Fehler
- Kotflügel links und rechts: Schürfspuren, Kratzer, Korrosion im Radlaufbogen, „Spraydosenlackierung“

- Stoßfänger vorne: Schürfspuren, Klarlackablösungen
- Motorhauben: Dellen, Steinschlagbeschädigungen, beginnende Korrosion
- Schweller: rechts vorne und rechts Mittig eingedrückt, Korrosion beidseitig

- Tür rechts vorne: Kratzer, Korrosion untere Kante
- Tür rechts hinten: Kratzer, Schürfspuren, vorne flächig eingedrückt
- Heckklappe: größere Eindrückung unter Heckscheibe links, Abdeckung Heckscheibenwischer fehlt

- Stoßfänger hinten: diverse Schürfspuren links und rechts und hinten, links eingerissen
- Tür links hinten: drei Dellen, Kratzer, Lackfehler, Türkantenschläge

- Tür links vorne: Delle unter Scheibe, Kratzer, Lackfehler, Türkantenschläge
- Außenspiegel: Schürfspuren am Gehäuse
- Radzierkappen: geschürft, eine fehlt
