*Daimler Benz
280 SE Coupé*

*Overath, den
02.03.2026*

WERTGUTACHTEN

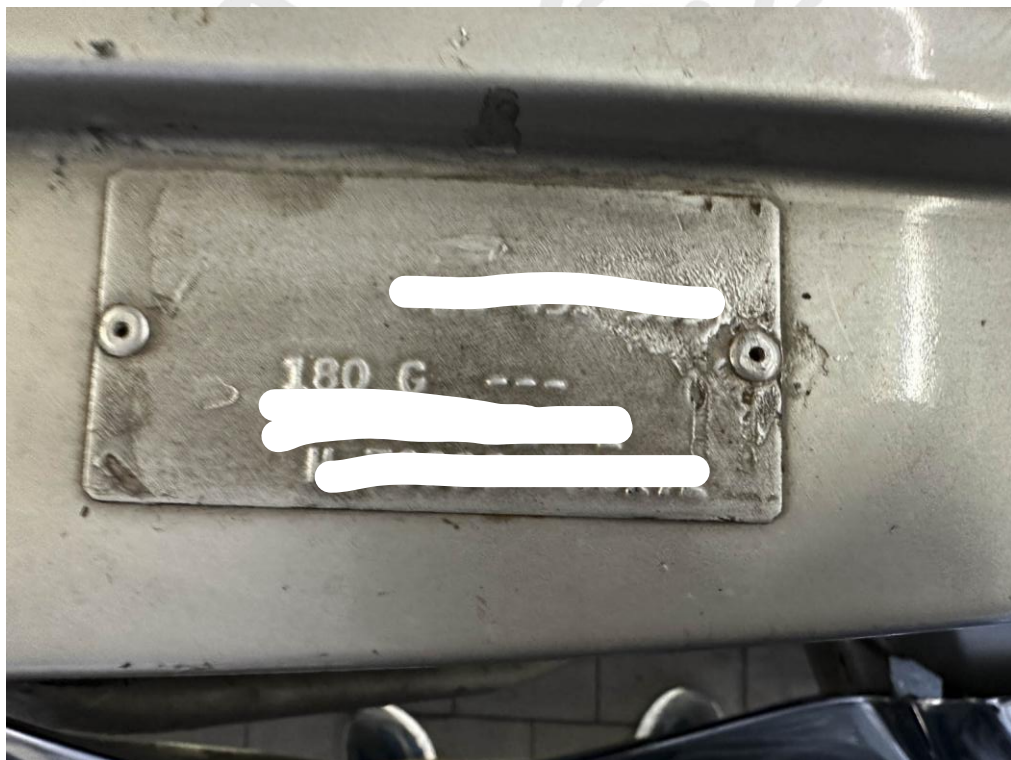
Ausstattungscode

426
492
535

Automatikgetriebe mit Mittelschaltung
Radio Audio 20CD, USA

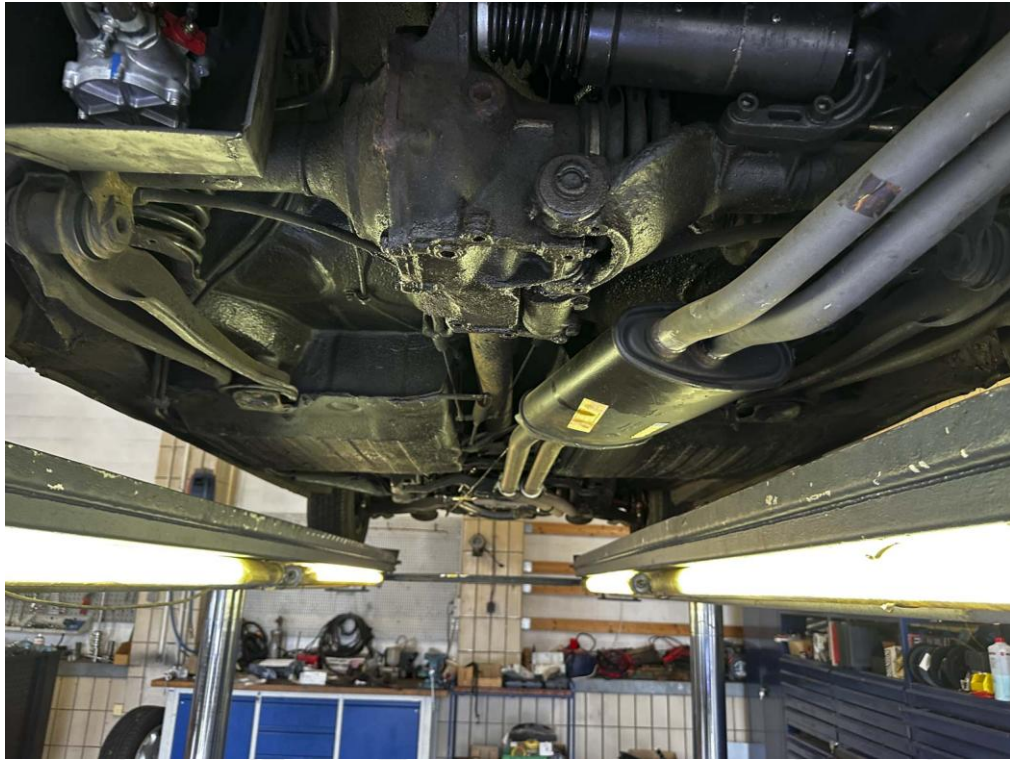
Rahmen / Bodengruppe

Rahmen- Bodenanlage an mittragender Karosserie verschweißt. Die Innenschweller sind verstärkt.

Der Rahmenzustand kann mit „3-“ bewertet werden.

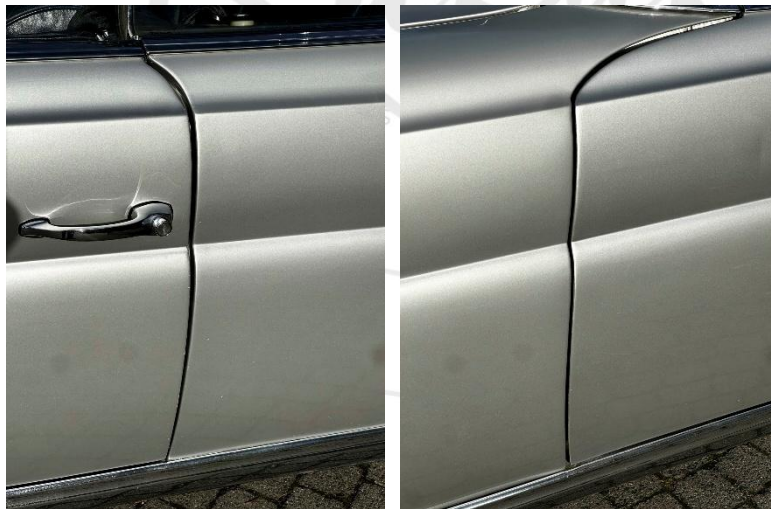
Spaltmaß Tür linkssehr ungleichmäßig

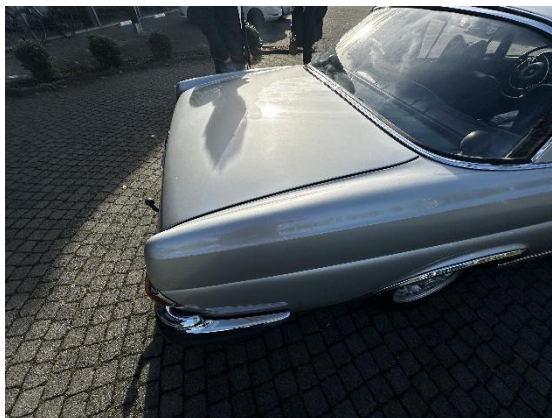
Spaltmaß Kofferraumdeckel sehr ungleichmäßig.
