**Daimler Benz
280 SE Coupé**

**Gutachten-Nr:
2511040564**

**Overath, den
02.03.2026**

WERTGUTACHTEN

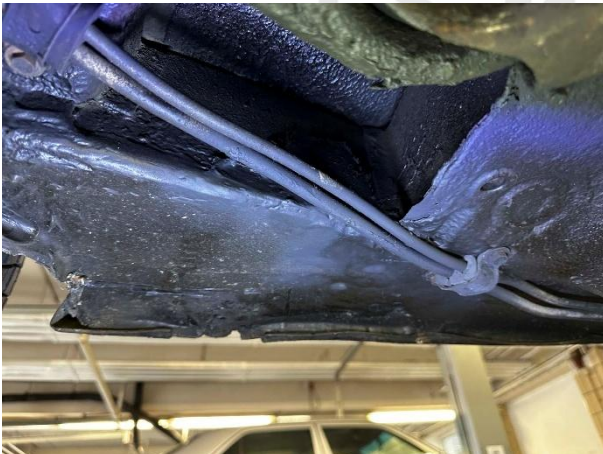
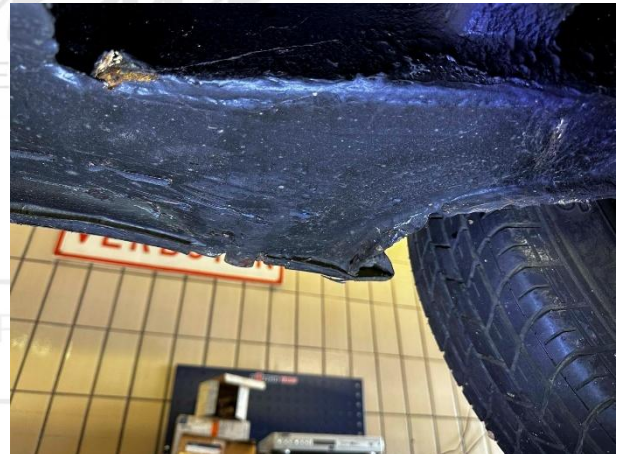
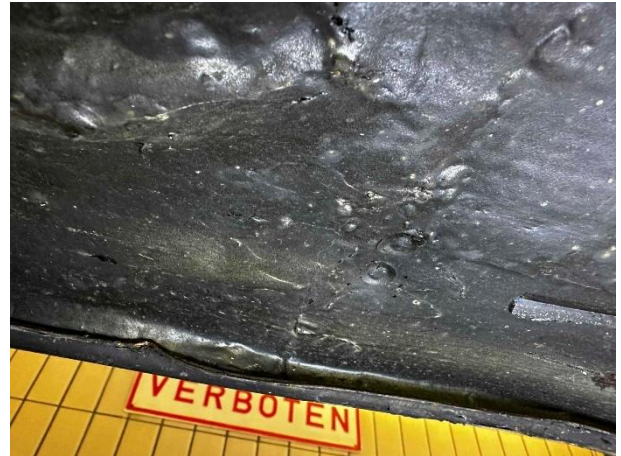
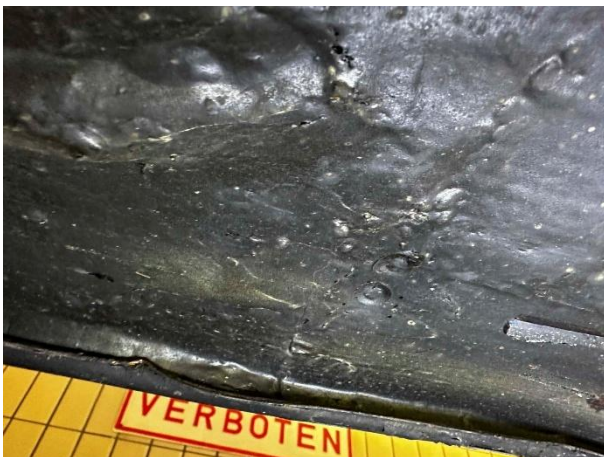
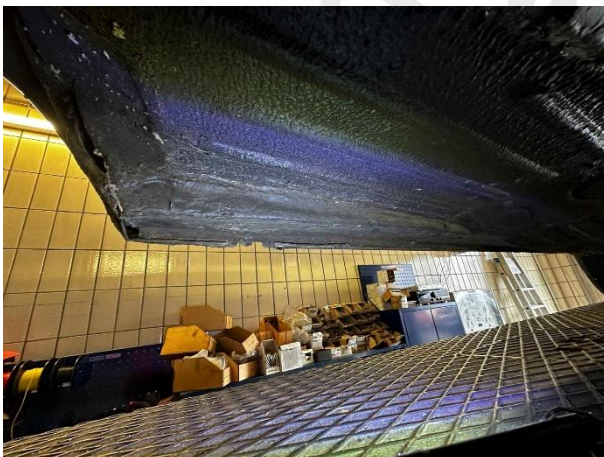
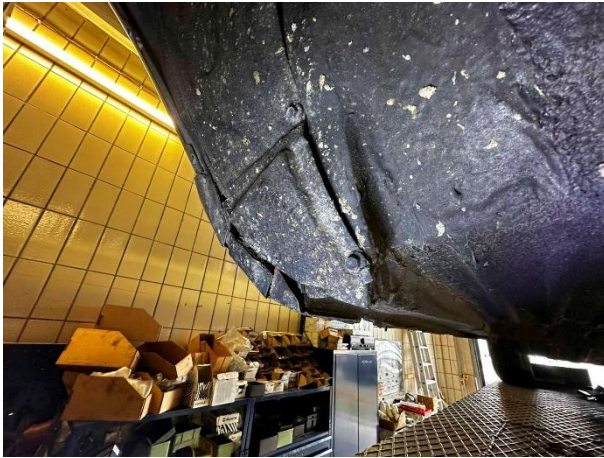
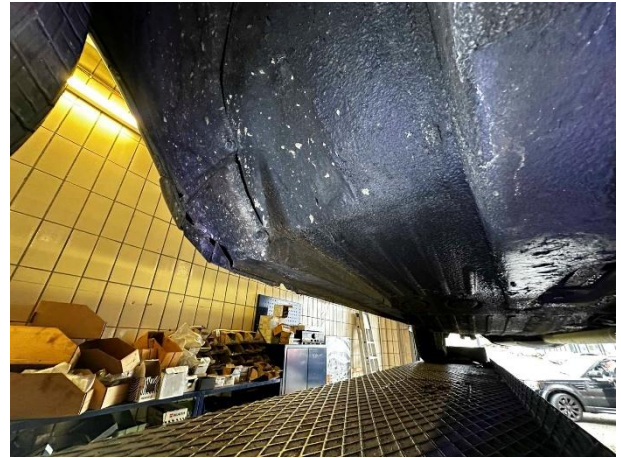
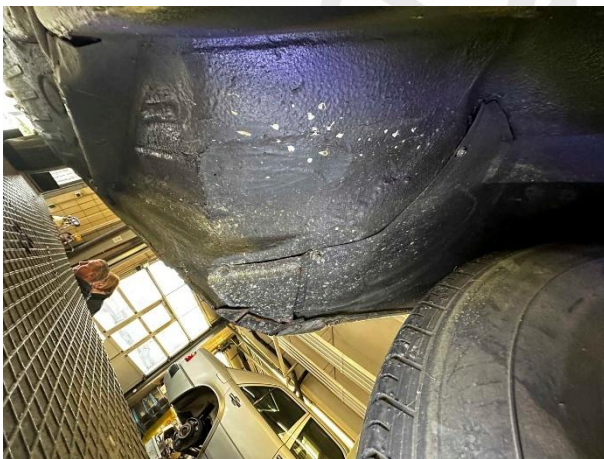
Detailaufnahmen Rahmen / Bodengruppe:

Diverse Flickstellen mit Blechen, die nicht herstellerekonform sind.

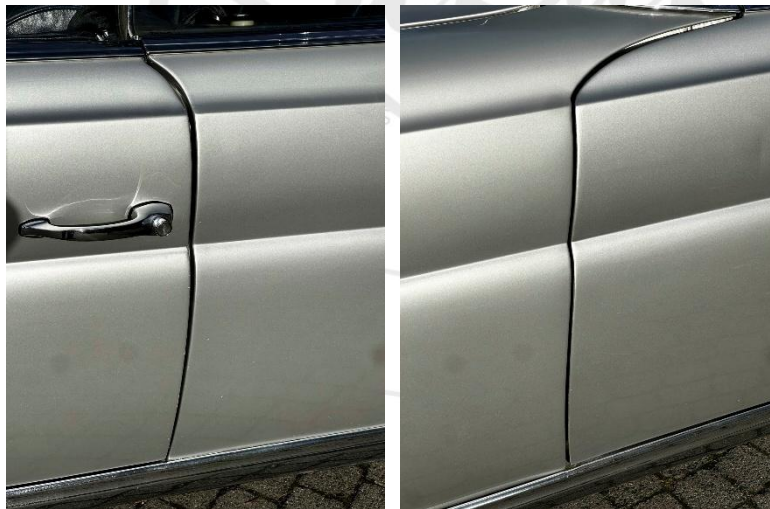
Spaltmaß Tür linkssehr ungleichmäßig

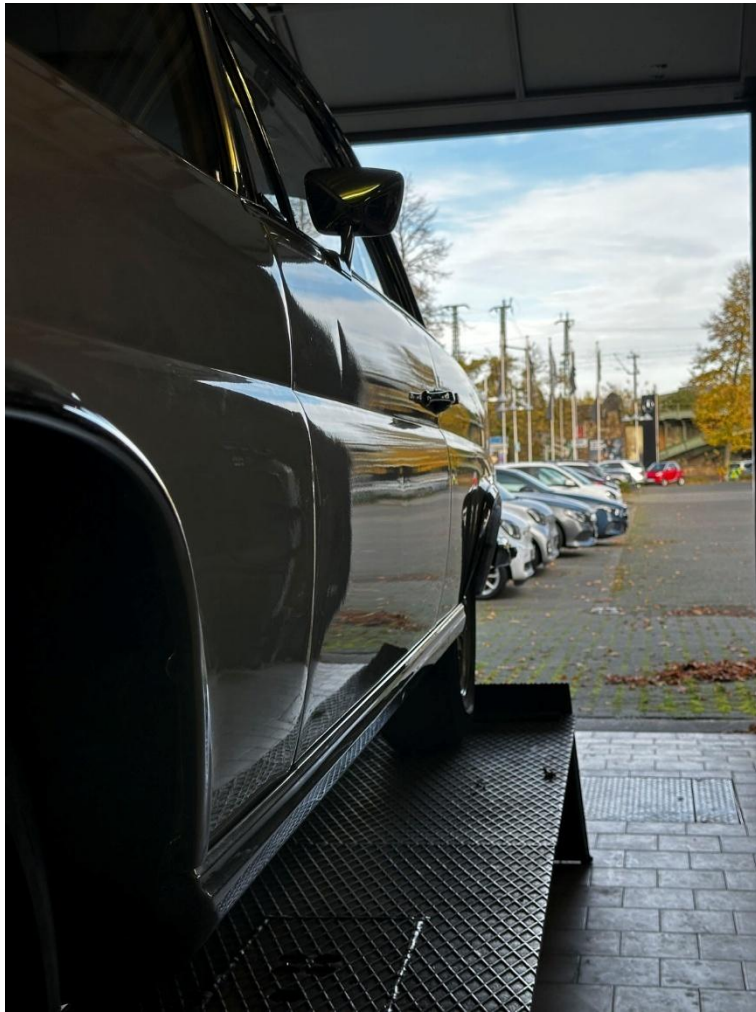
Karosserie links im Gegenlicht, wellig und div. Dellen.

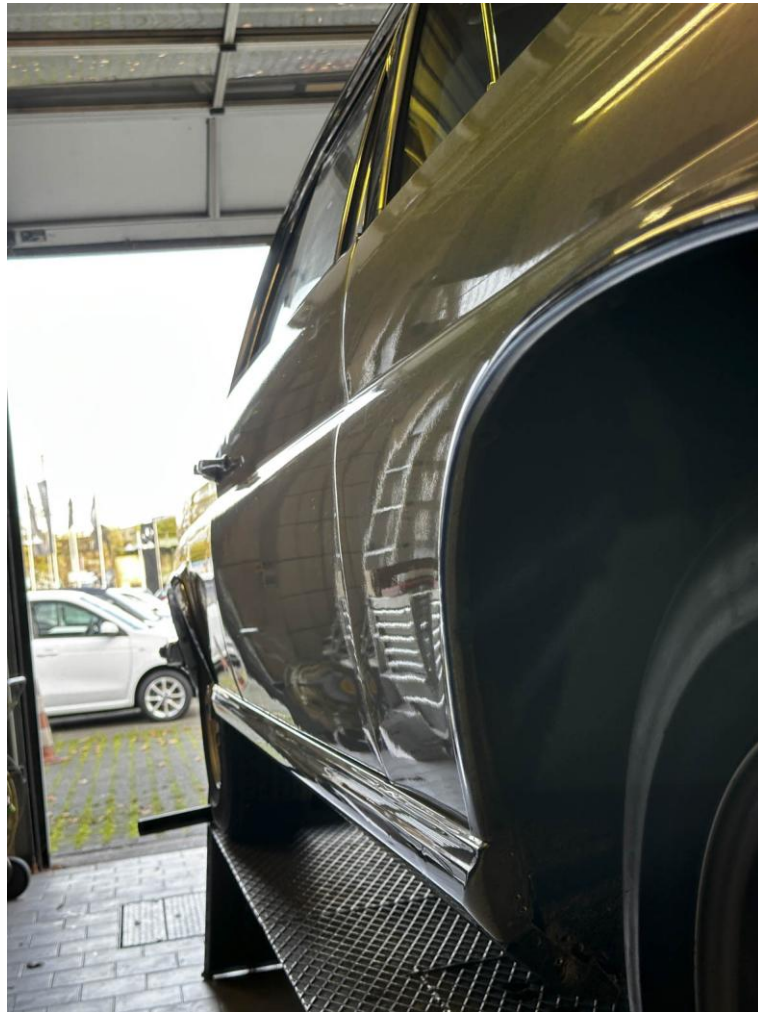
Karosserie rechts im Gegenlicht wellig

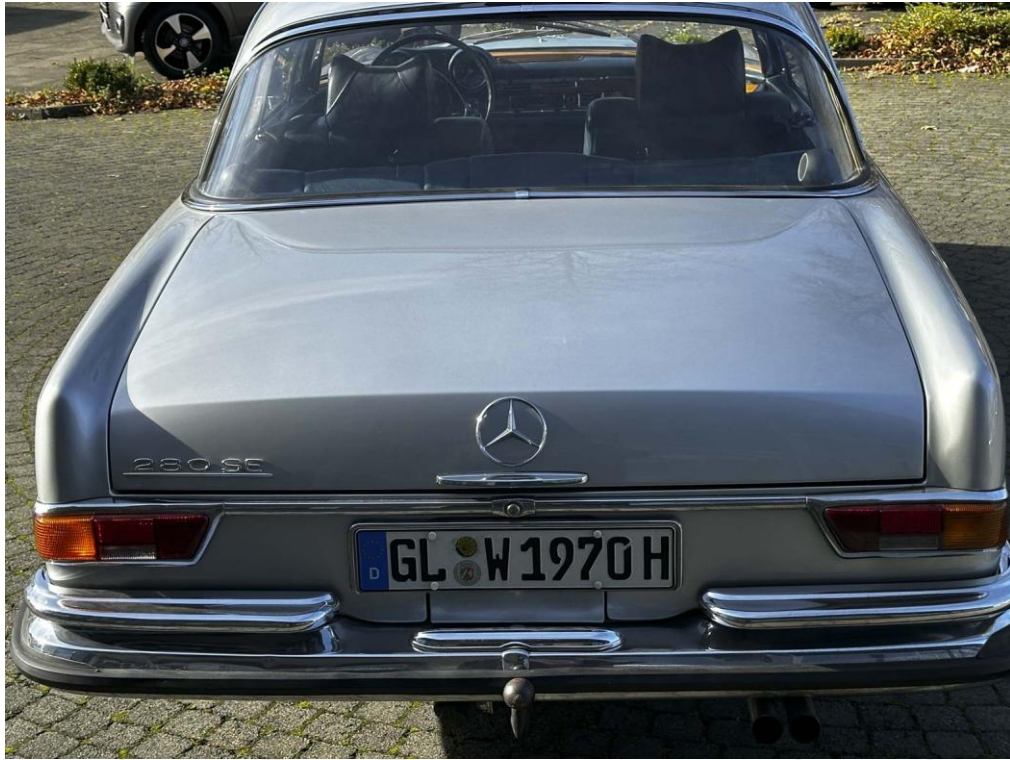
Spaltmaß Kofferraumdeckel sehr ungleichmäßig.

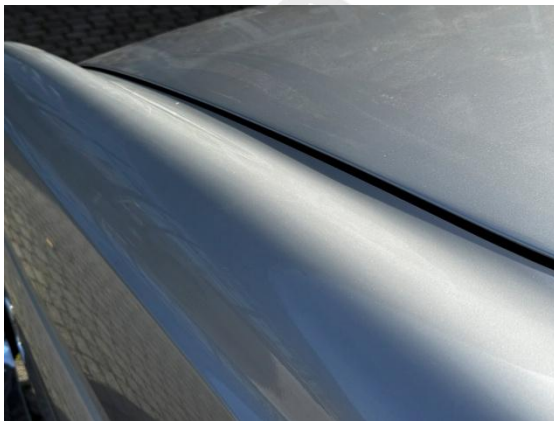
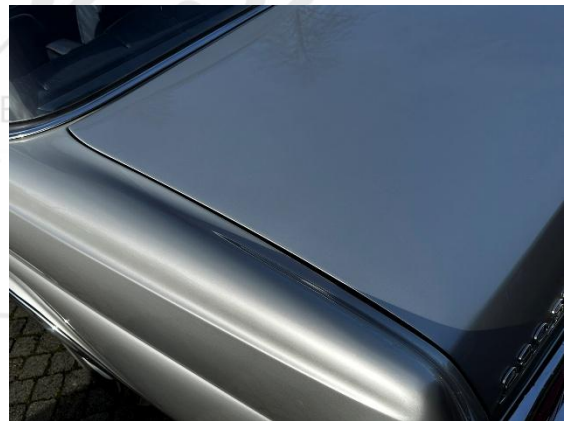
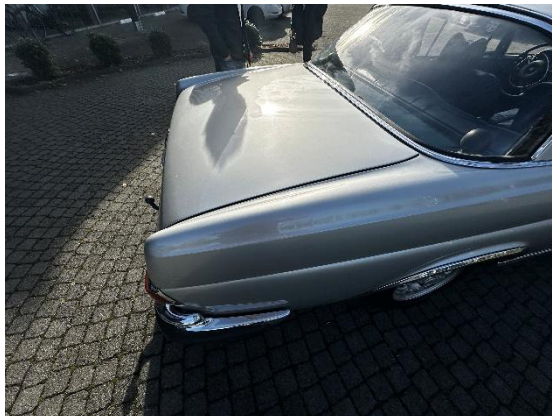
Spaltmaß Kofferraumdeckel

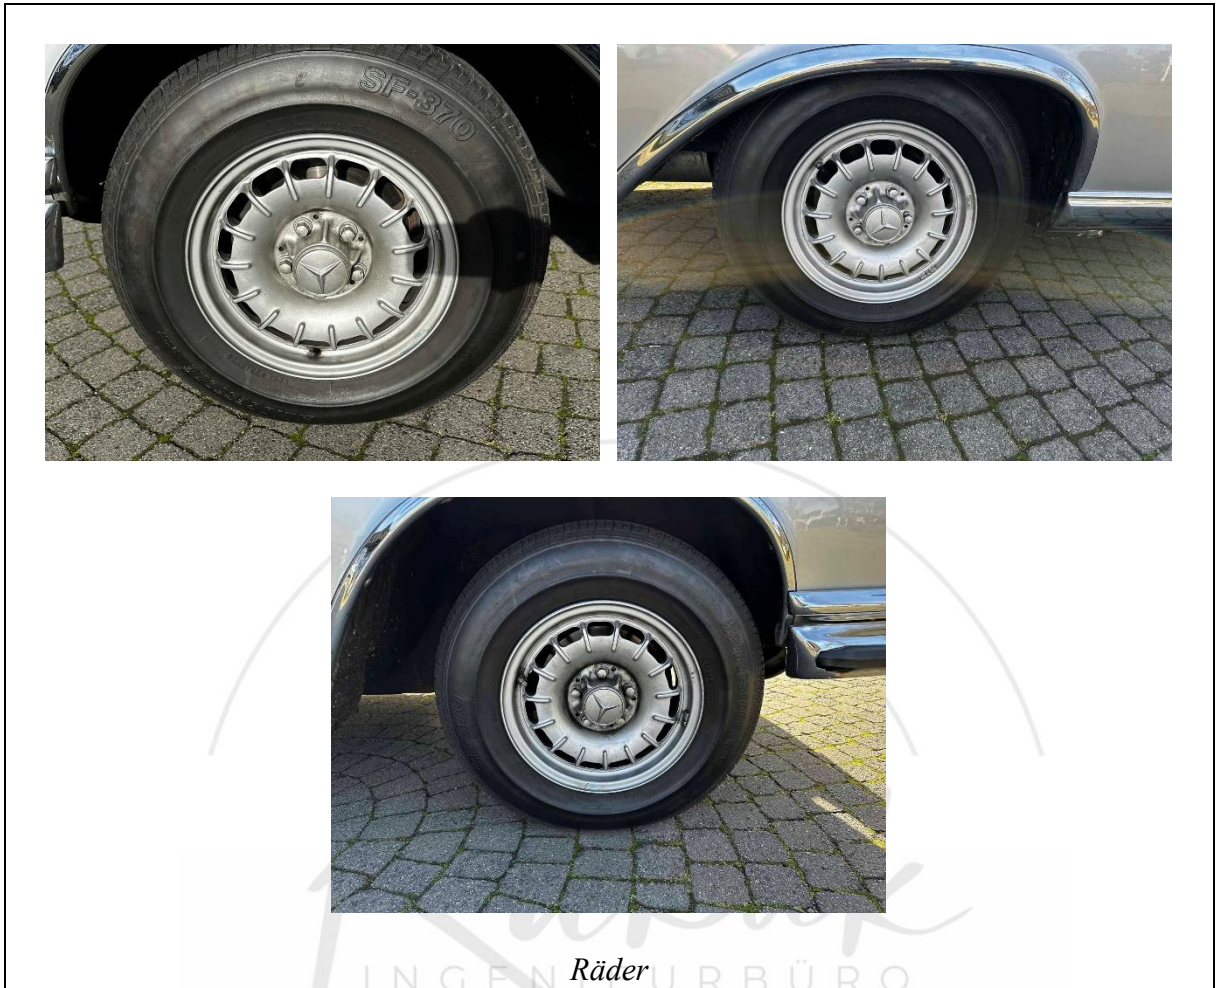
Räder

Die Reifen sind überaltert.

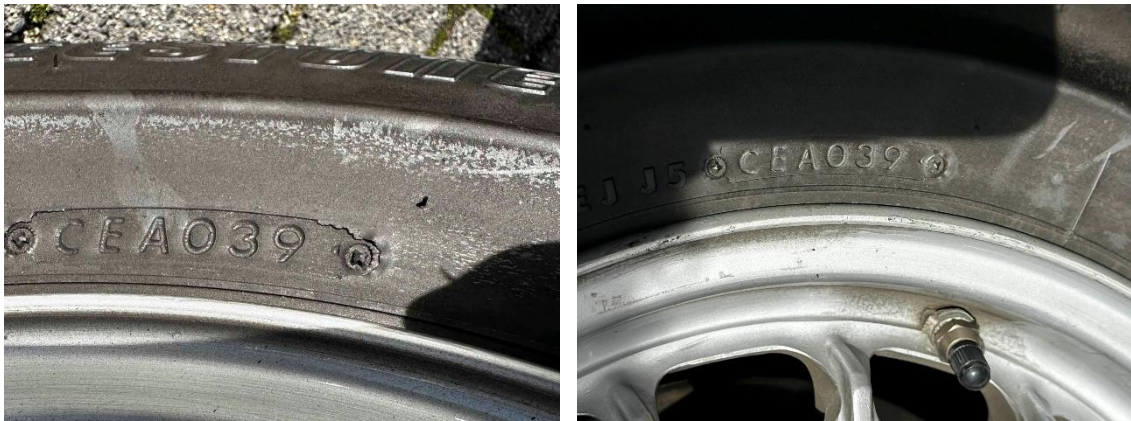
DOT 039=3te Woche 1989
