TÜV NORD Mobilität GmbH & Co. KG

Gutachten

0040W3R477

HERSTELLER: VW
TYP: T5/MULTIVAN/CARAVELLE
AUSFÜHRUNG: MULTIVAN DSG HIGHLINE
FAHRZEUG IDENT NR: WV2ZZZ7HZBH139652

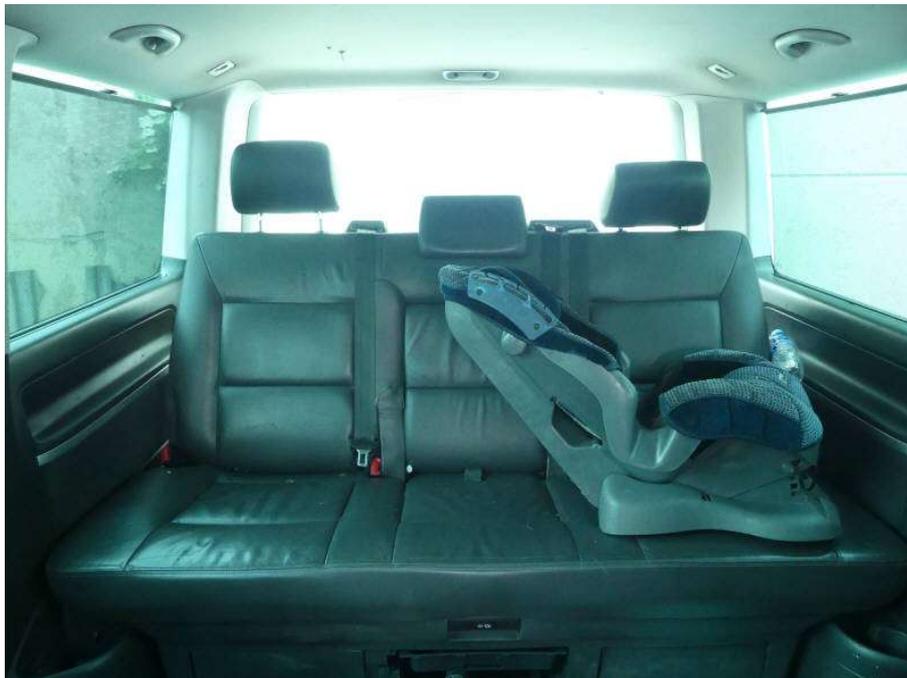
Bild 14

Innenraum, verreckt und vermüllt

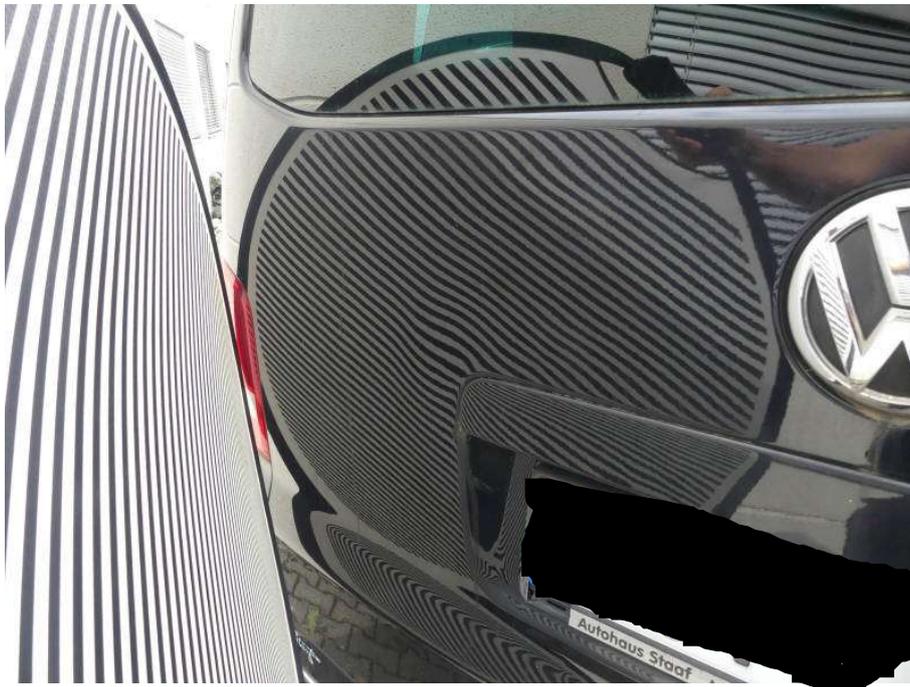
Bild 60

Heckklappe, deformiert

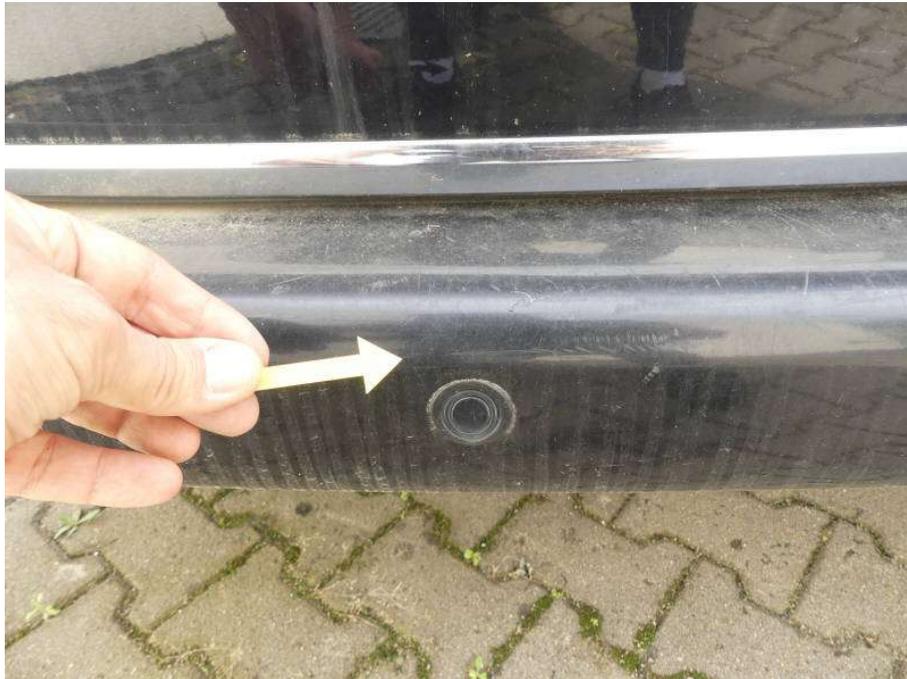
Bild 67

Stoßstange hinten, verschrammt

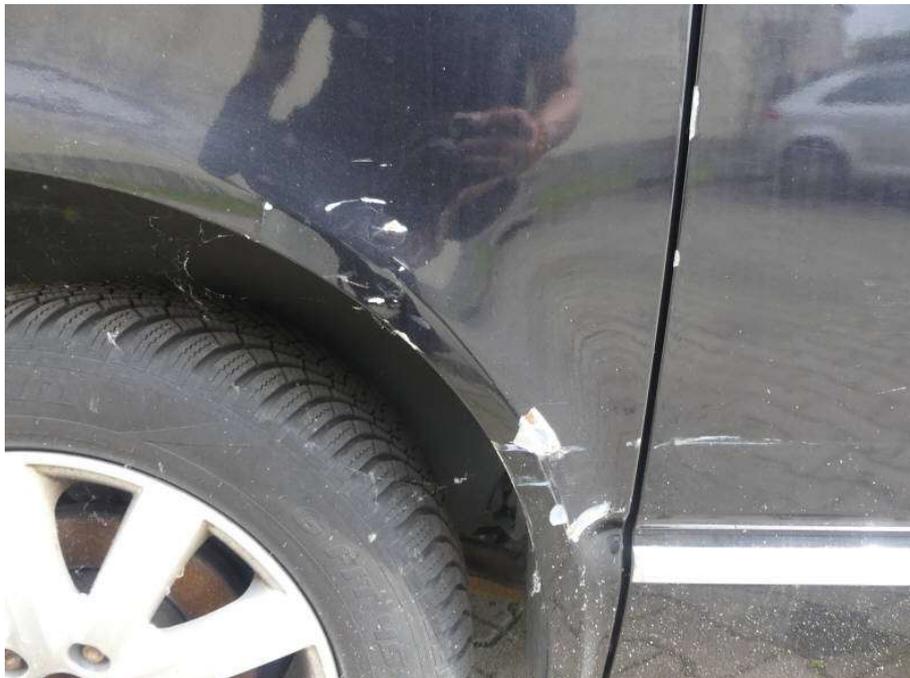
Bild 70

Seitenwand hinten rechts, nicht reparierter Schaden

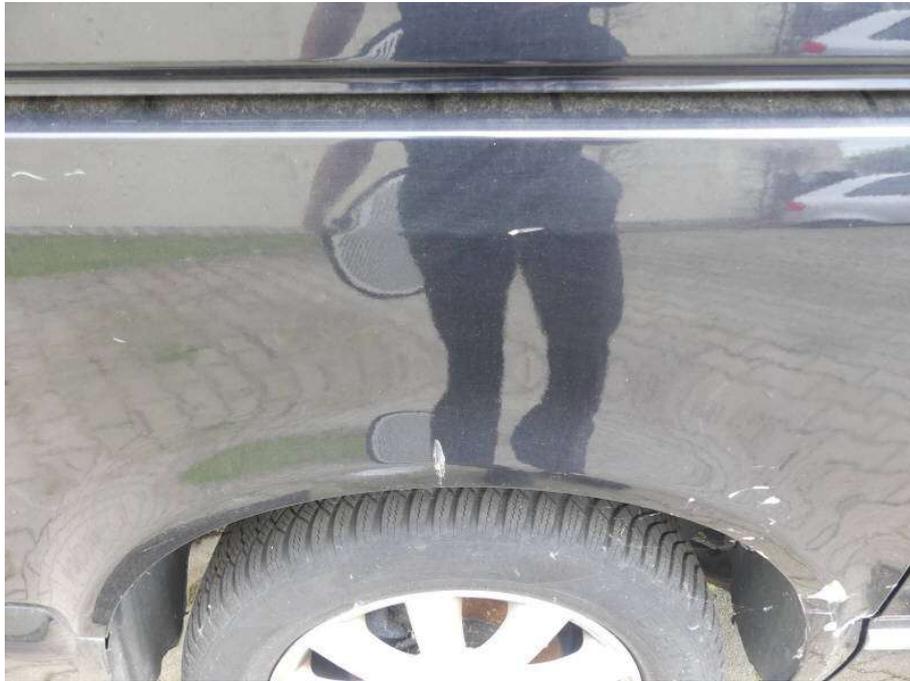
Bild 73

Seitenwand hinten rechts keine Sach- und Fachgerechte Instandsetzung

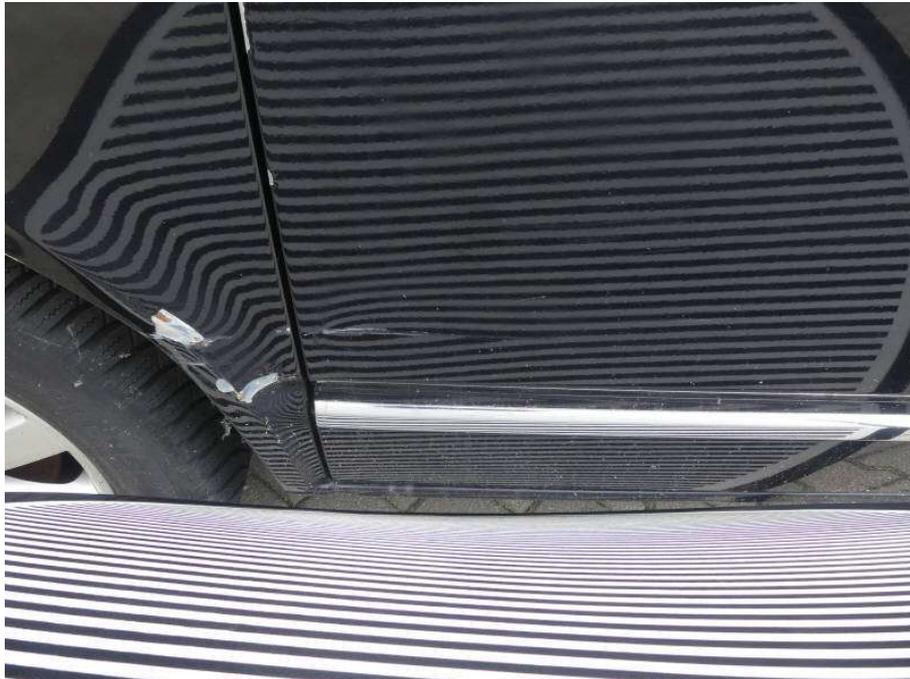
Bild 75

Schiebetür rechts, nicht reparierter Schaden, deformiert

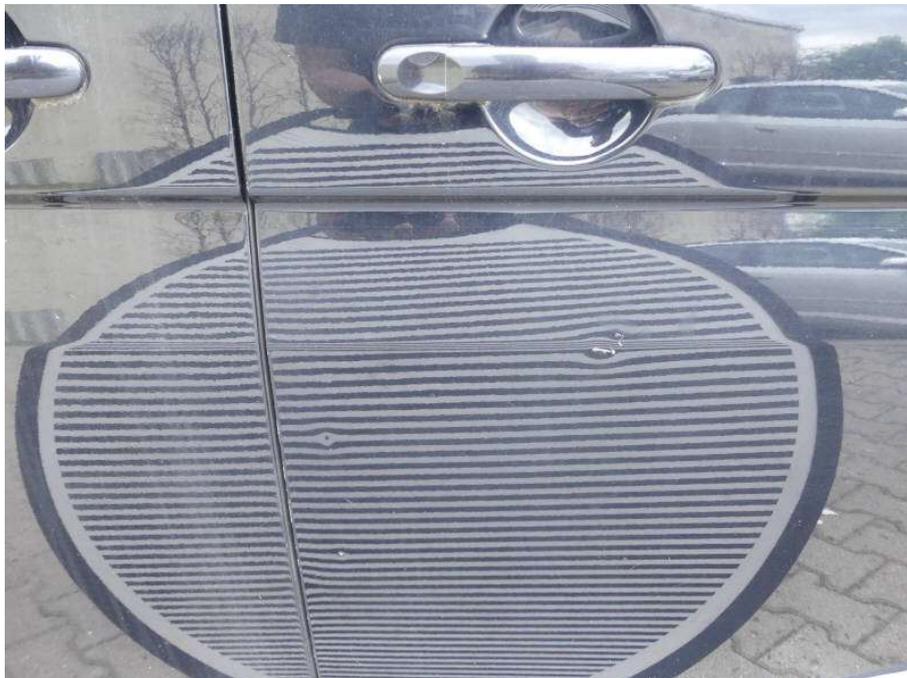
Bild 78

Tür vorne rechts, deformiert und verschrammt

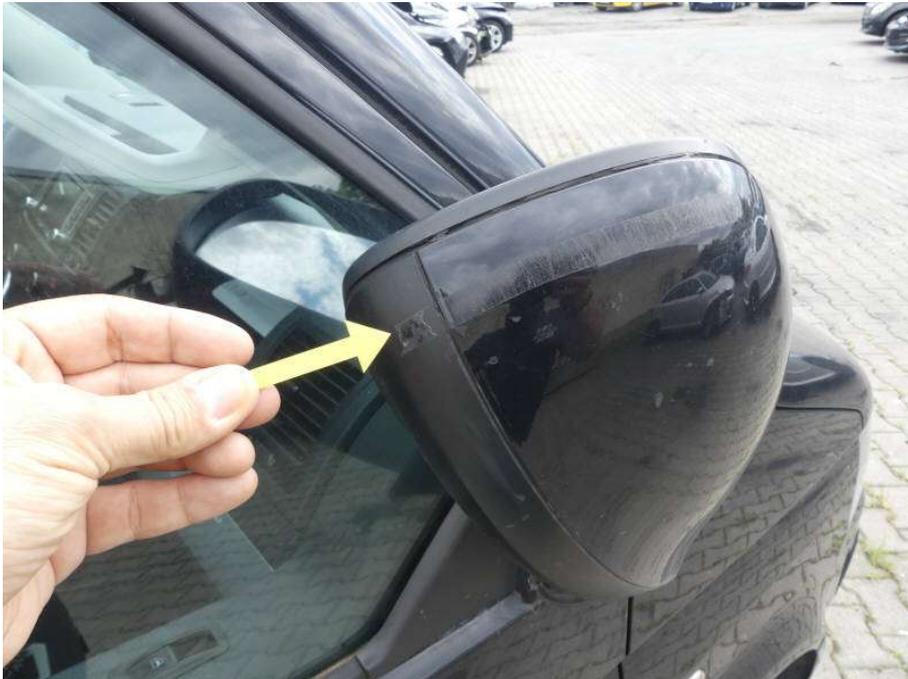
Bild 86

Außenspiegel rechts, verschrammt
