**Wertgutachten für das Fahrzeug mit dem amtl. Kennzeichen:** [REDACTED]

Betreff : Wertgutachten F-UM 911

**Fahrzeugzustandsbewertung für Kennzeichen [REDACTED]**

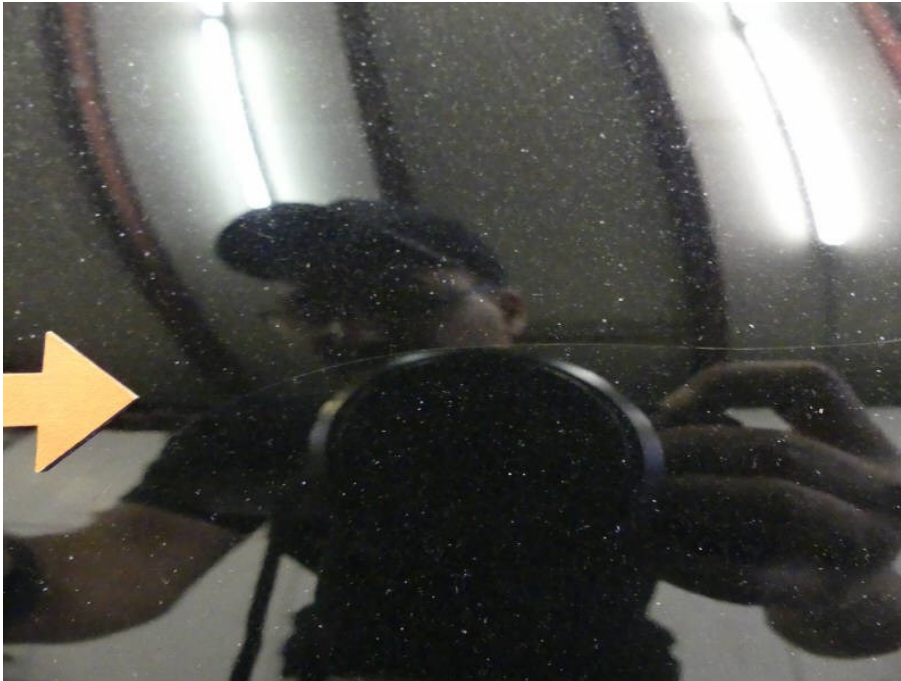
Bild 75

Seitenwand links, Kratzer

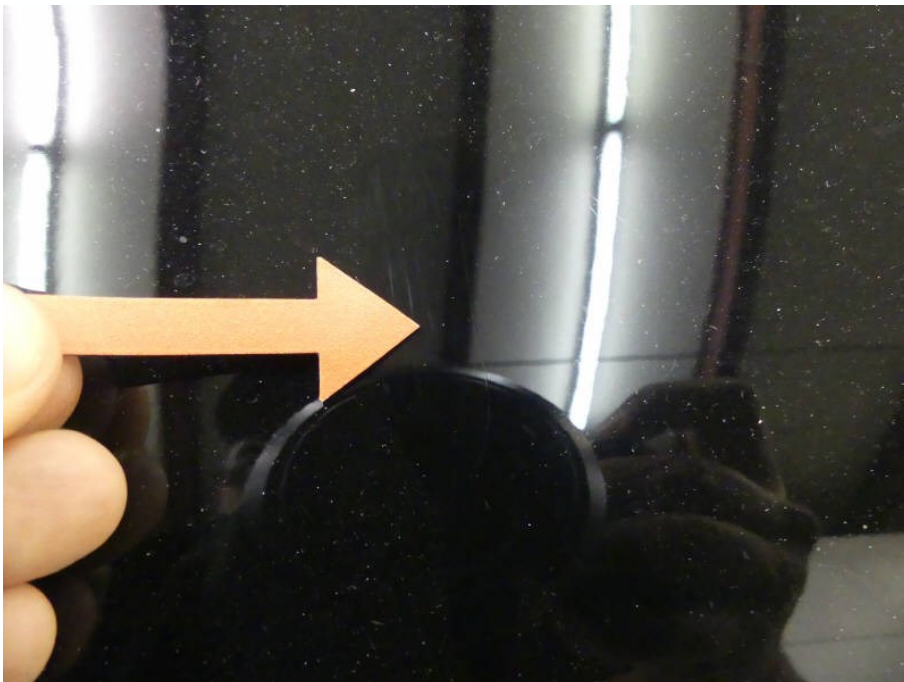
Bild 88

Seitenwand hinten rechts, Kratzer

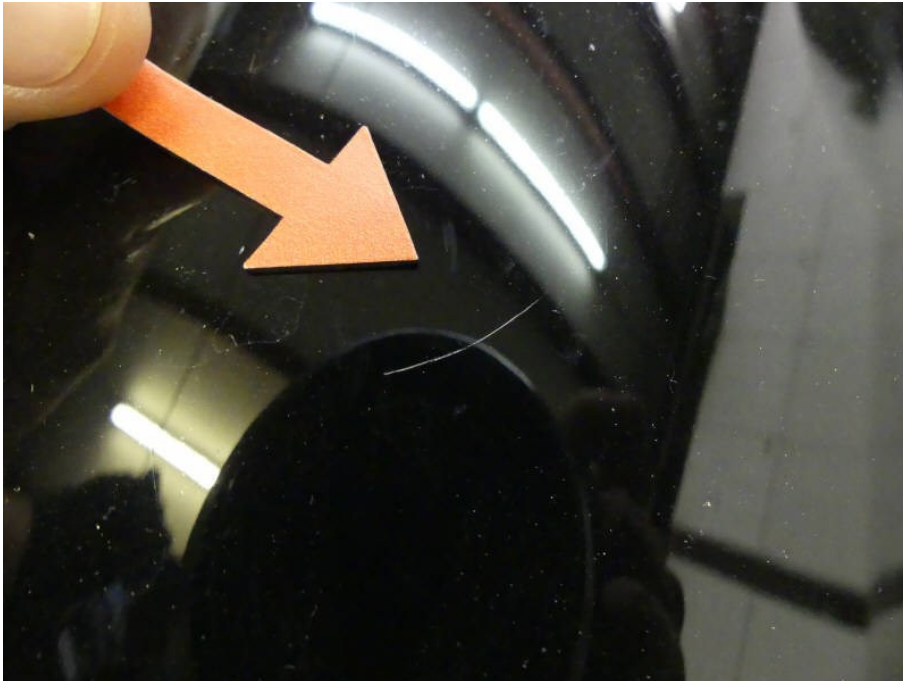
Bild 97

Kotflügel vorne rechts, Kratzer

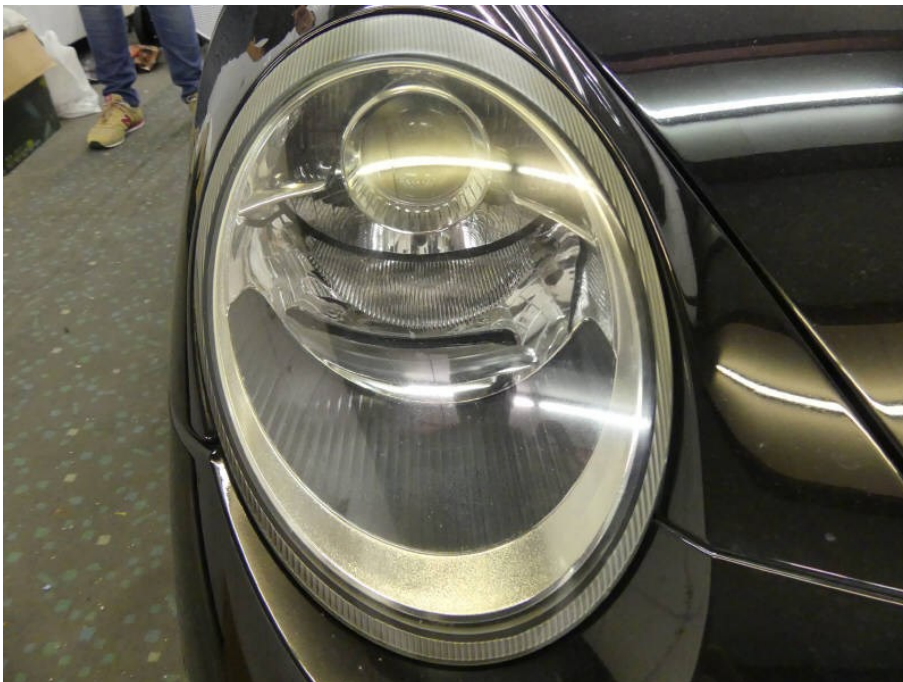
Bild 98

13	Kotflügel vorn rechts Lackbeschädigung - lackieren	392,00	155,00
14	Hauptscheinwerfer rechts verbraucht - polieren	100,00	40,00

Scheinwerfer vorne rechts, leicht verblichen

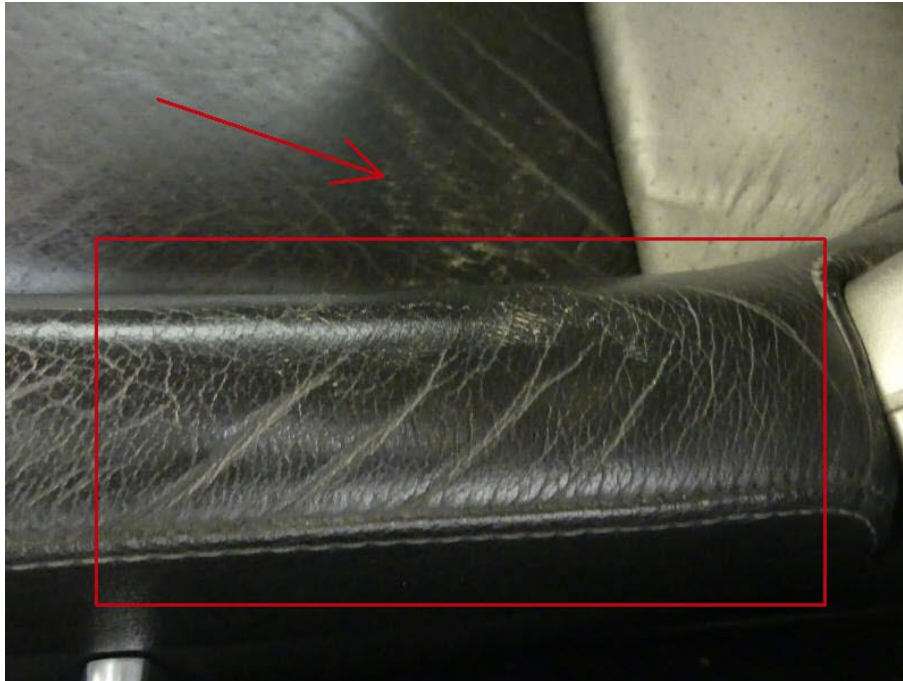
Bild 111

Fahrersitz, abnutzung

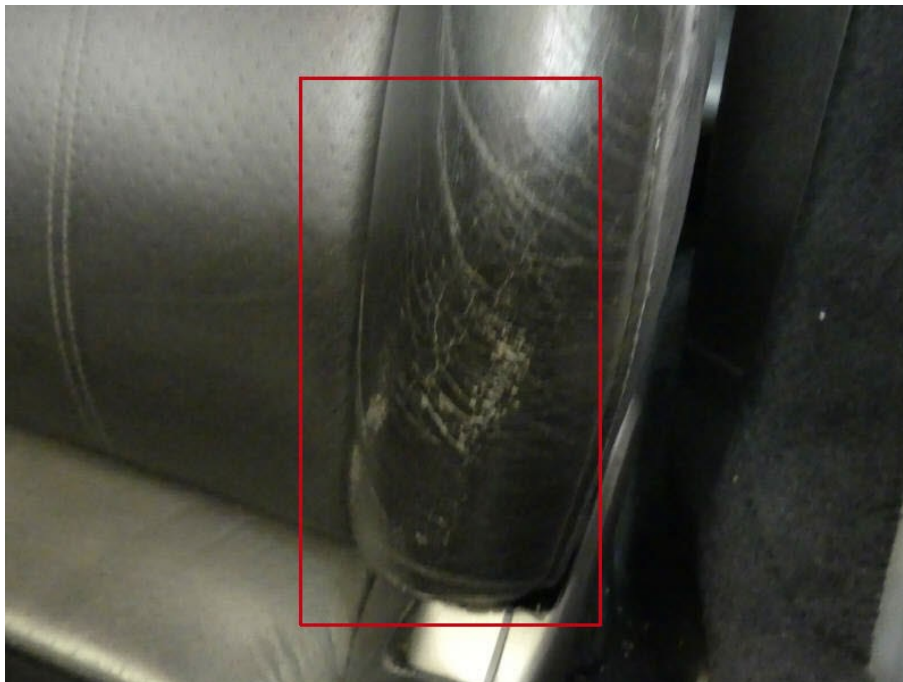
Bild 112

Fahrersitz, abnutzung

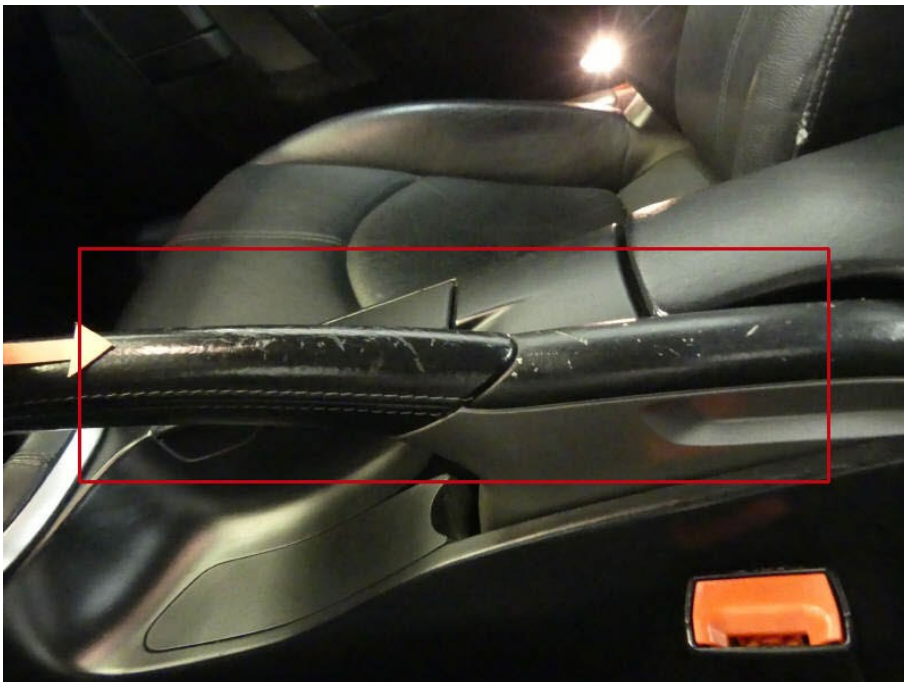
Bild 114

Handbremshebel, abgenutzt

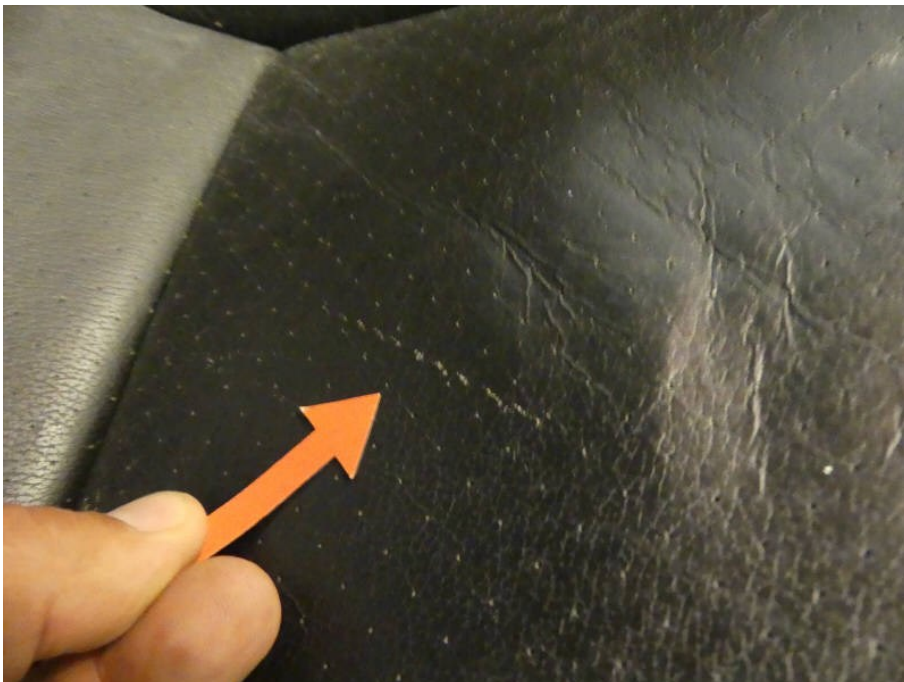
Bild 118

Beifahrersitz, abnutzung

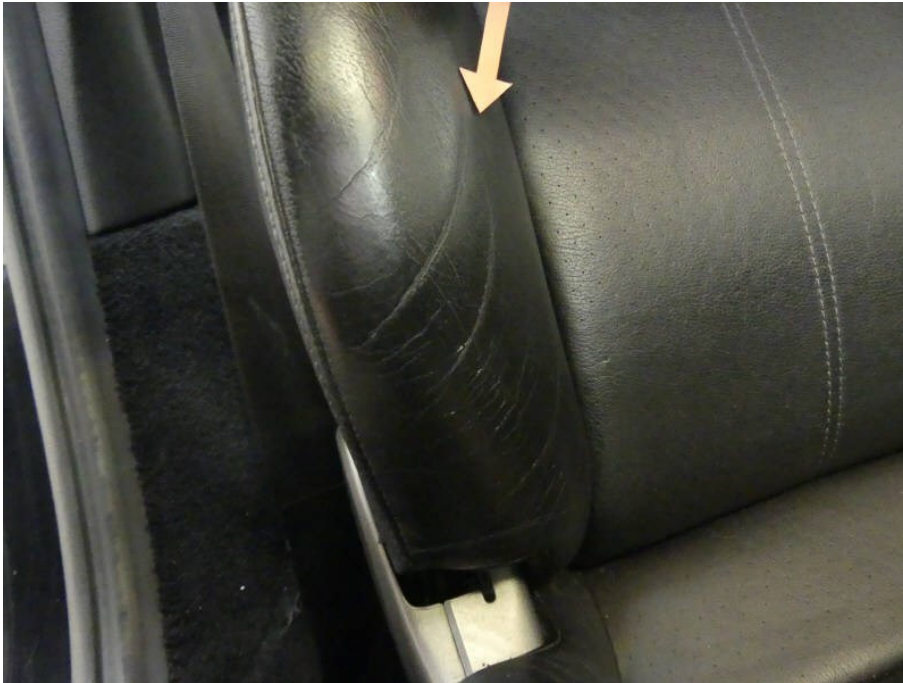
Bild 119

Beifahrersitz, abnutzung

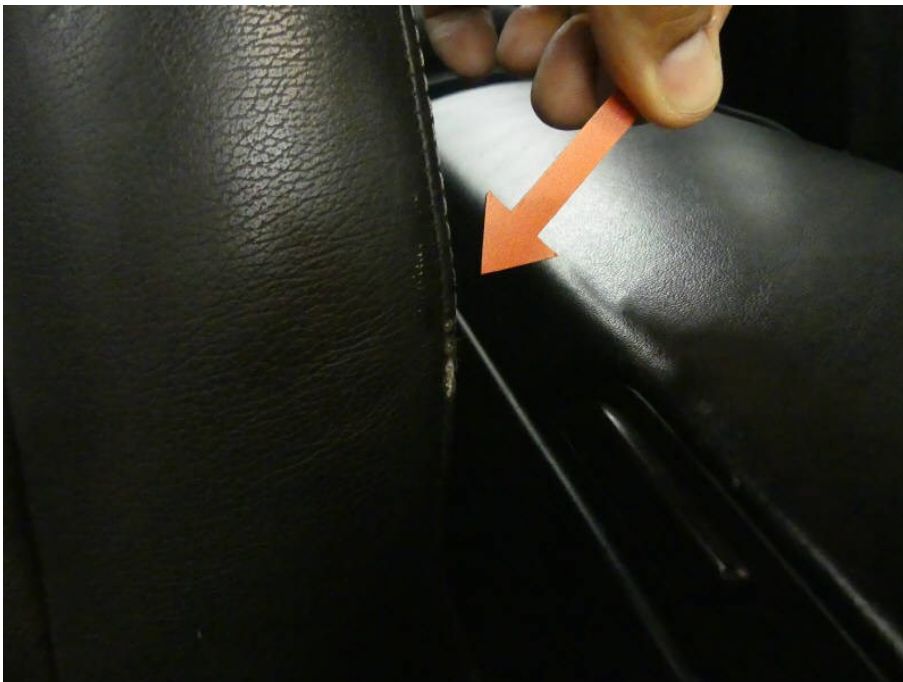
Bild 120

Beifahrersitz, abnutzung

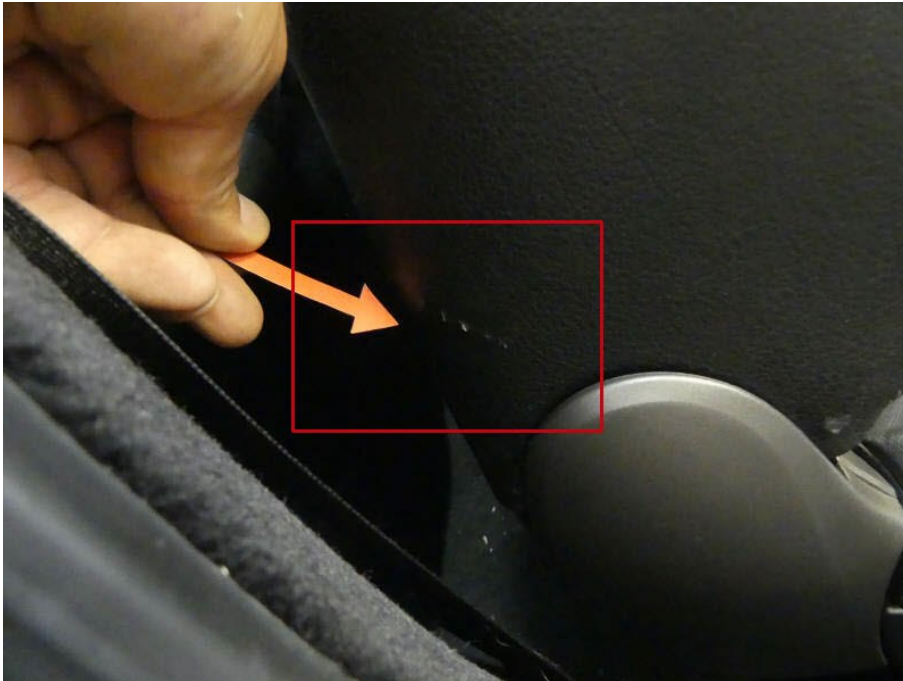
Bild 121

Beifahrersitz, leicht angeranzt
