Gebrauchtfahrzeug-Bewertung

Hersteller	Renault		
Modell	Megane II Grandtour (09.2003->), 1.6 16V, Advantage, 2005 - 2005		
Amtl. Kennzeichen		Besichtigungsdatum	14.03.2024
Vorgangsname	05339WF24	Farbe	Schwarz Perleeffekt
Anzahl Halter	Unbekannt	DAT Europa-Code®	01 720 106 027 0021 DE002 4260
Erstzulassung / HU	02.06.2005 /	KBA-Schlüssel	3333/AGN
Laufleistung (abgelesen)	210.656 km	Aufbau	Kombi
VIN	VF1KM0C0H33665111	Sitzplätze / Türen	5 / 5
Leistung	83 kW / 113 PS	Schadstoffklasse EU	unbekannt
Hubraum	1598 ccm	Zustand	mangelhaft
Motorart	Benzin	Unfallschaden	Unfallschaden (repariert)
Getriebe	Getriebe 5-Gang

Gutachten

Fahrzeugbewertung

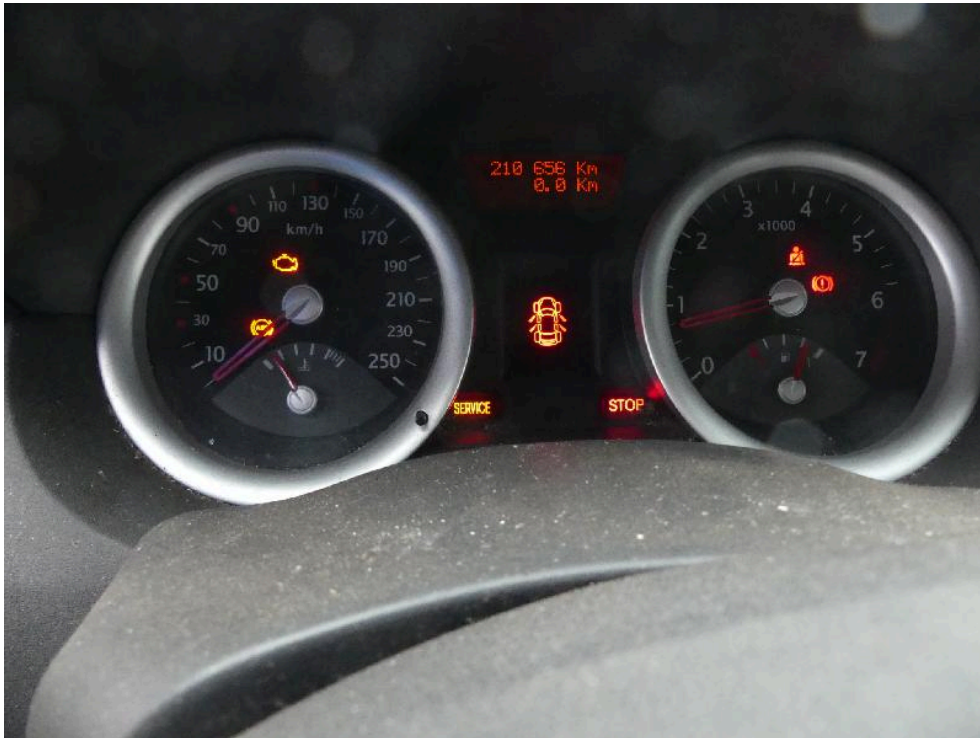
Bild: 15 Ansicht mit Hinweis im Kombiinstrument

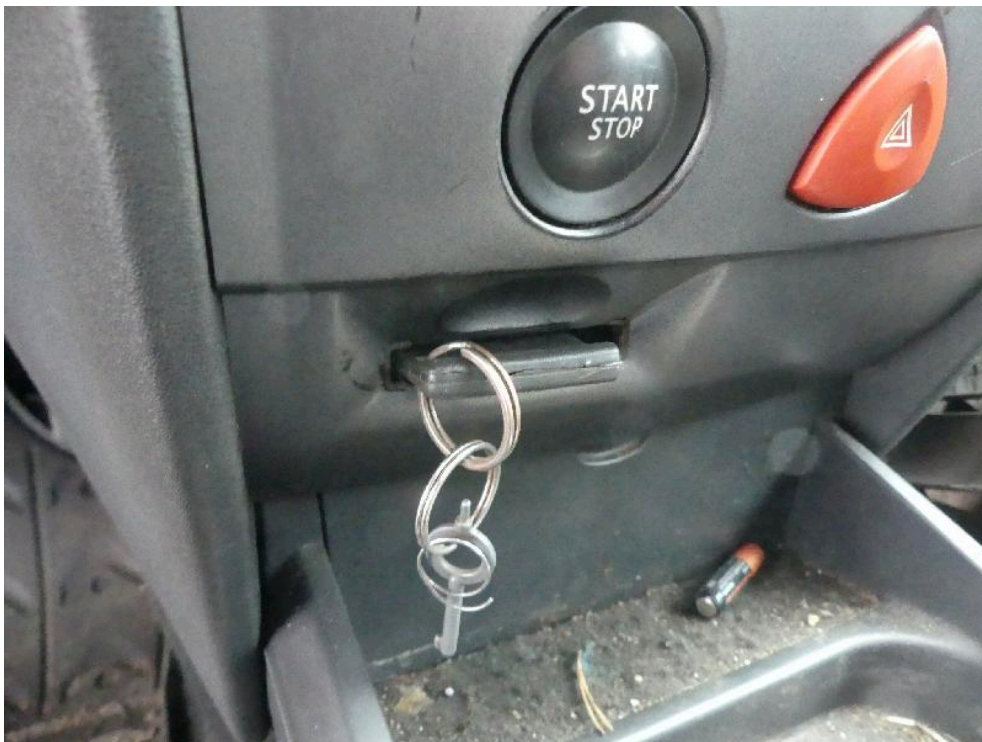
Bild: 18 1x Schlüsselkarte vorhanden

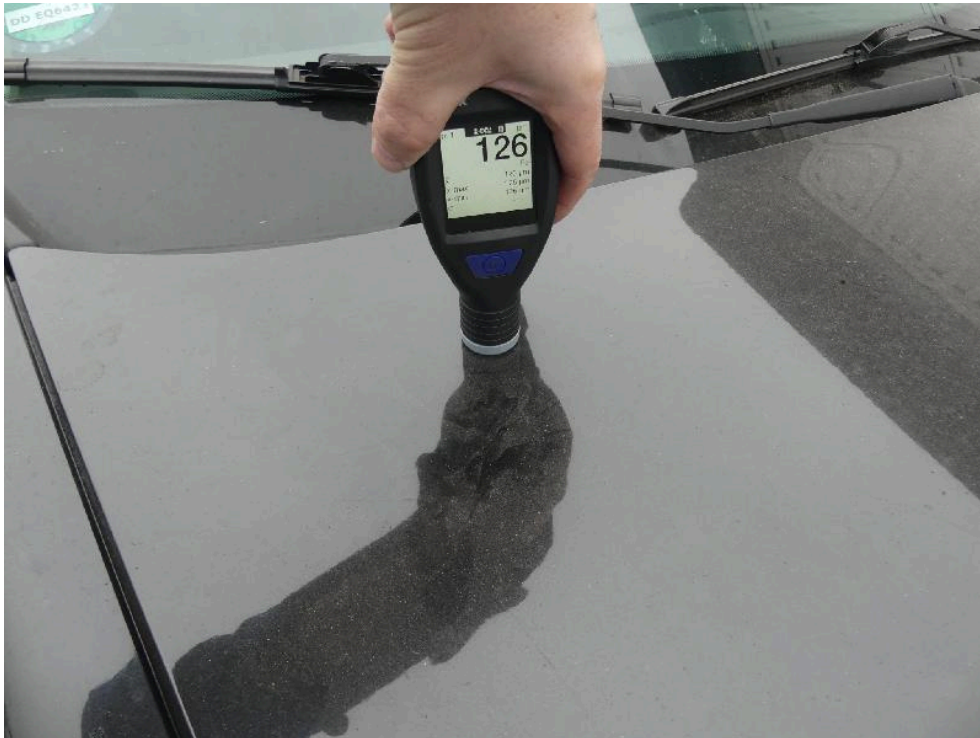
Motorhaube	126 µm
Kotflügel, vorn rechts	n. messbar µm
Tür, vorn rechts	143 µm
Tür, hinten rechts	1240 µm
Seitenwand, hinten rechts	1980 µm
Heckklappe	112 µm
Seitenwand, hinten links	1420 µm
Tür, hinten links	153 µm
Tür, vorn links	213 µm
Kotflügel, vorn links	n. messbar µm
Dach	138 µm

Bild: 39 Ausweisung Lackschichtdickenmessung vorgenommen, Messwerte dem beiliegenden Protokoll entnehmen.

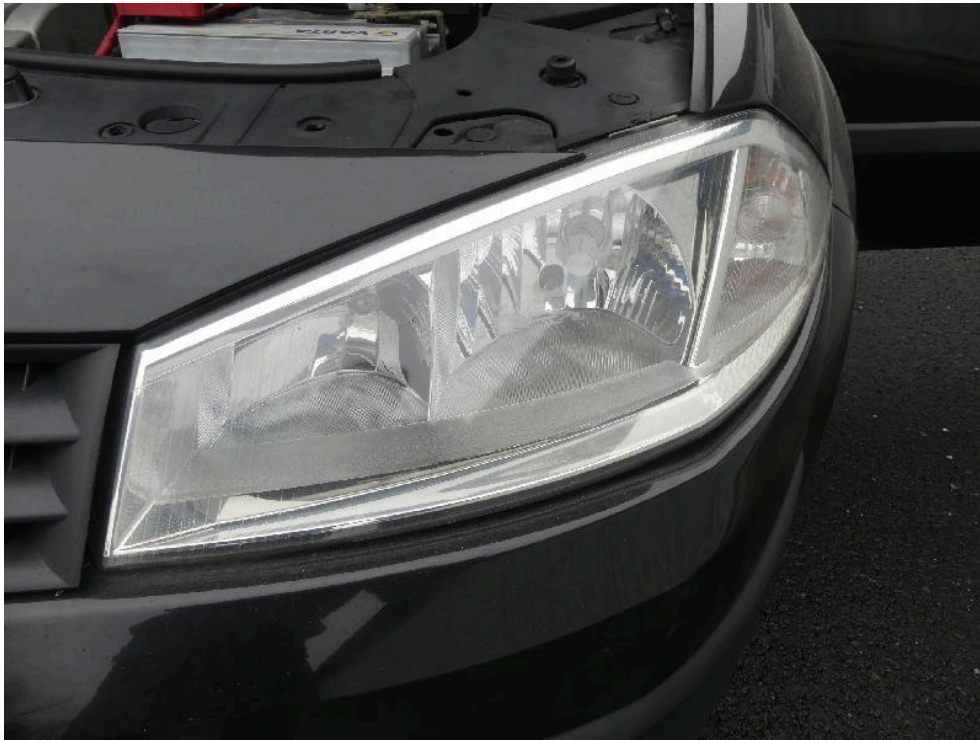
Bild: 43 Vergleichsdarstellung zur gegenüberliegenden Seite.

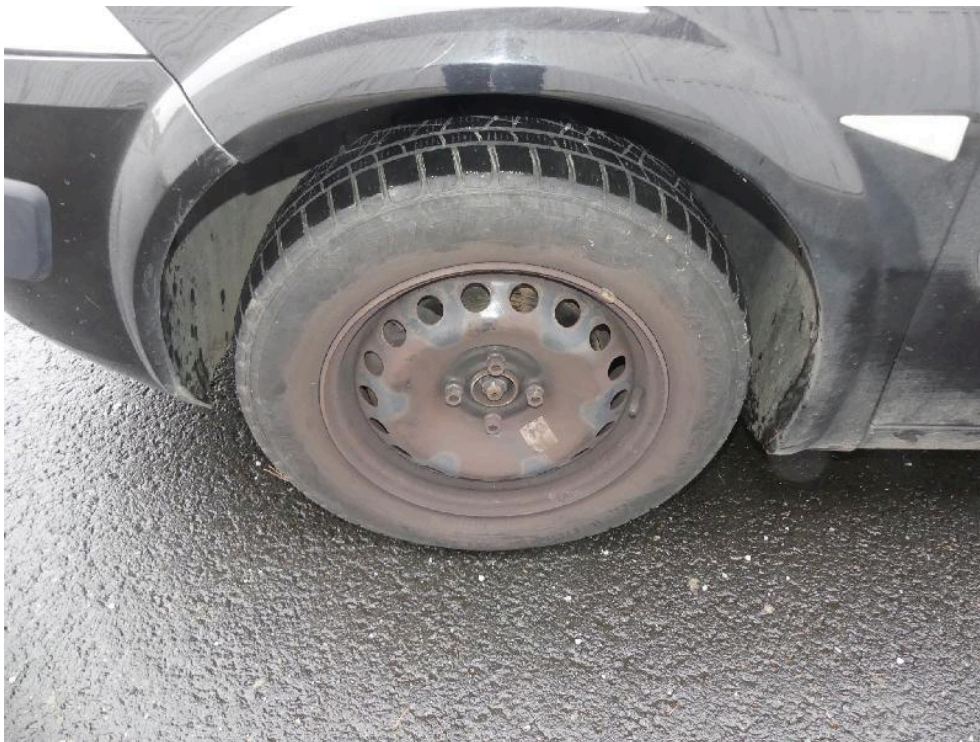
Bild: 44 Ansicht Rad/Reifenkombination vorn links

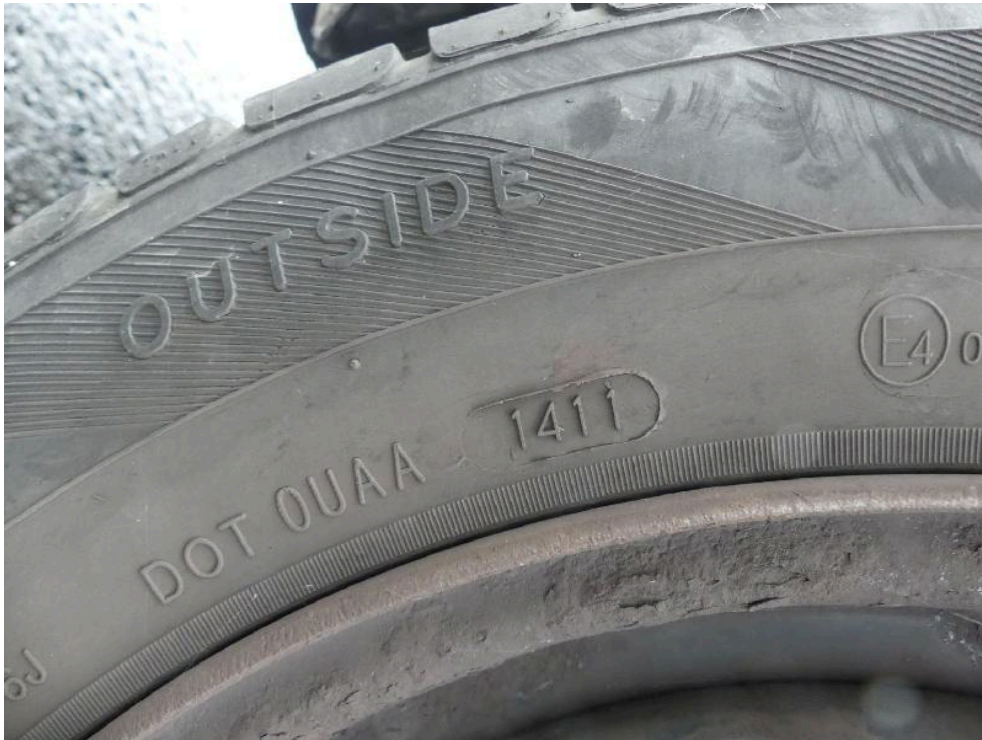
Bild: 45 Ausweisung der DOT Nummer der Radialreifen

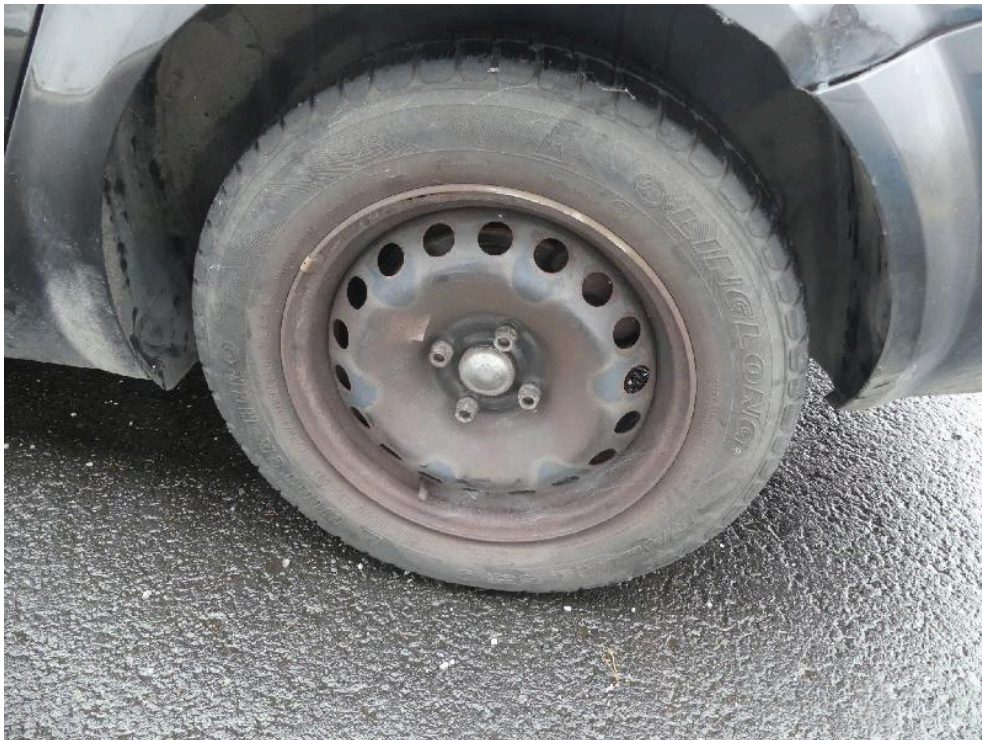
Bild: 46 Ansicht Rad/Reifenkombination hinten links

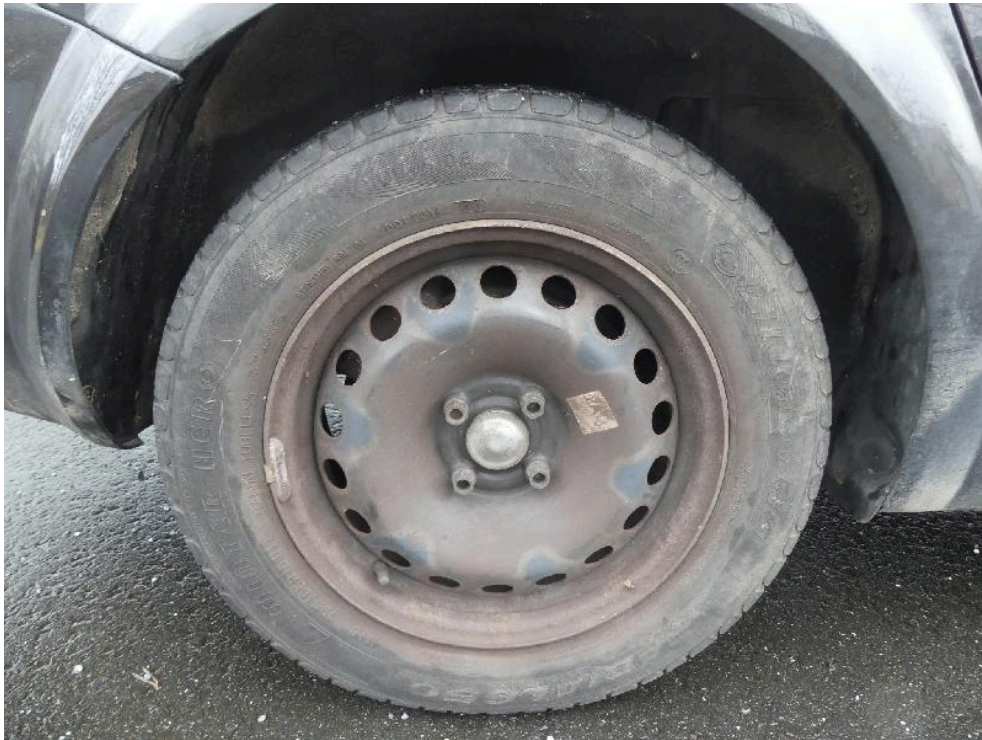
Bild: 47 Ansicht Rad/Reifenkombination hinten rechts

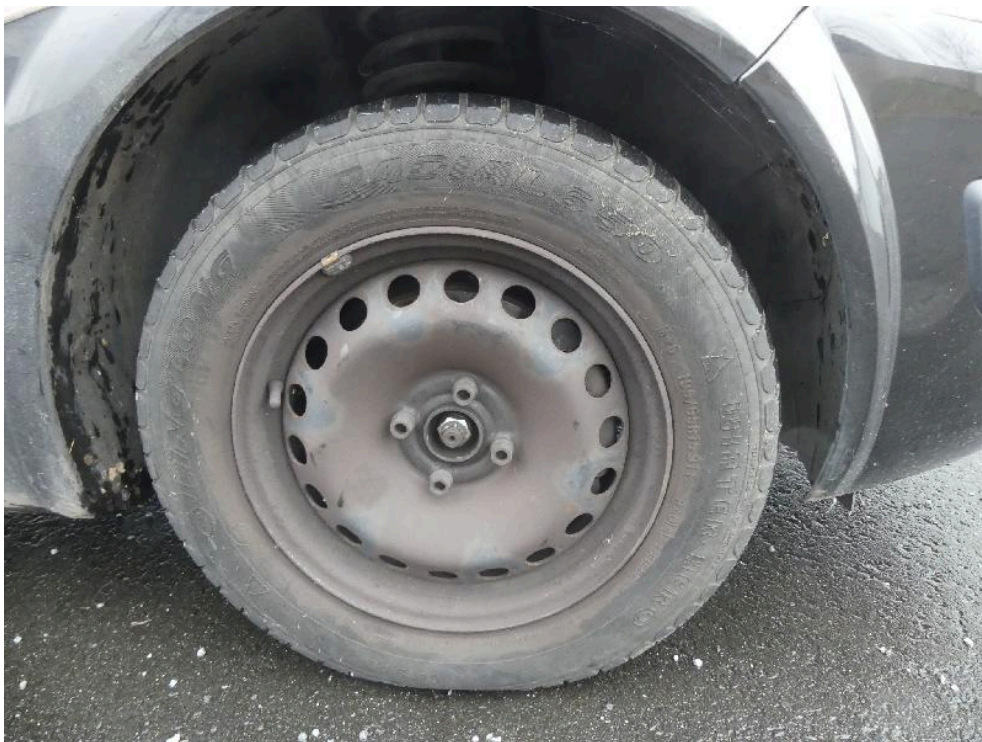
Bild: 48 Ansicht Rad/Reifenkombination vorn rechts

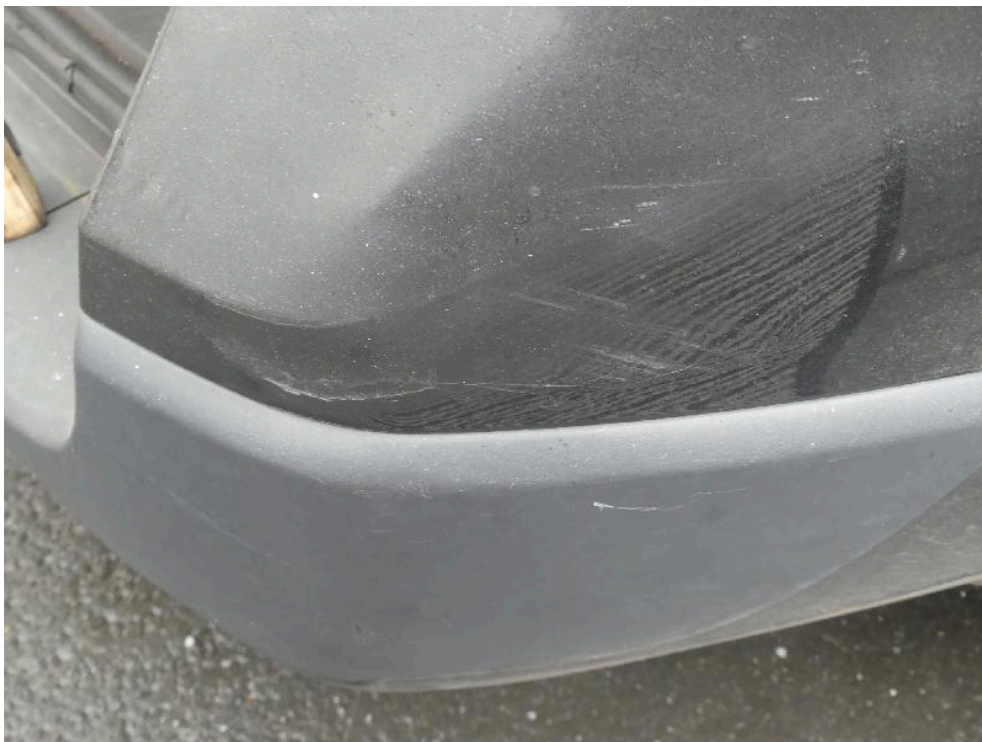
Bild: 60 Einzeldarstellung Heckverkleidung rechts

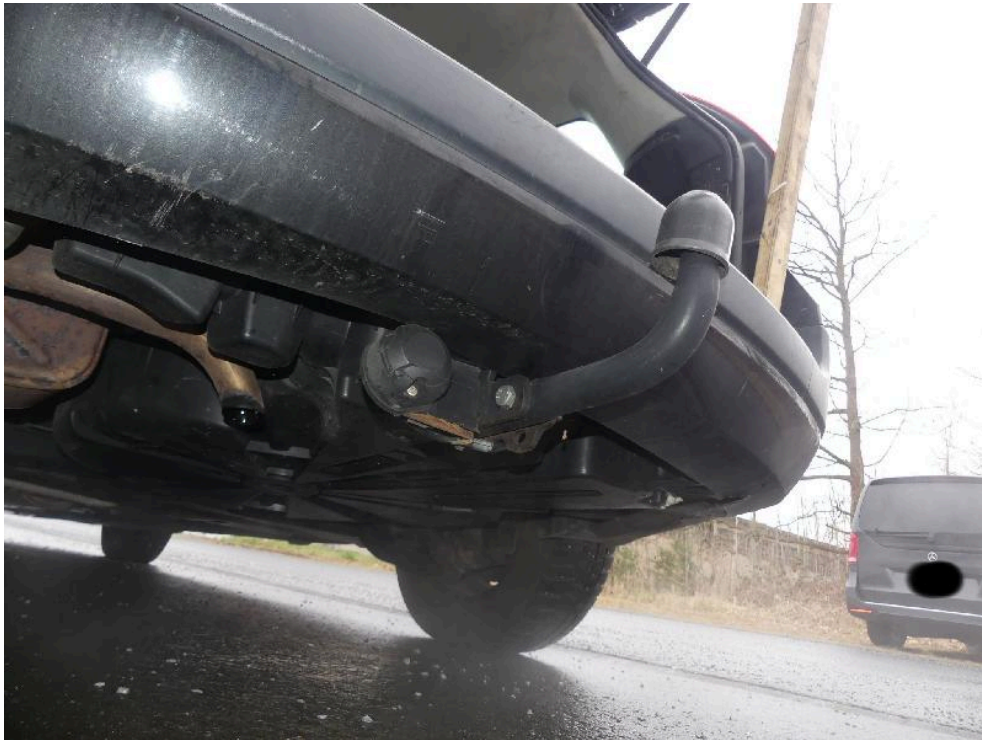
Bild: 61 Ausweisung AHZV

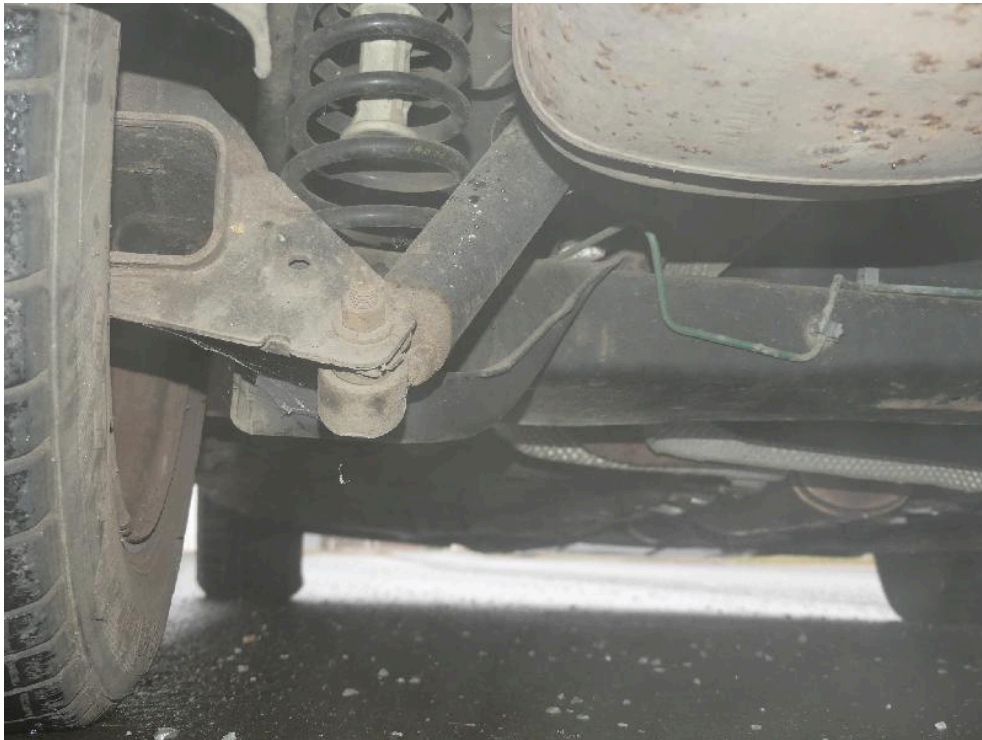
Bild: 63 Ansicht Hinterachse links

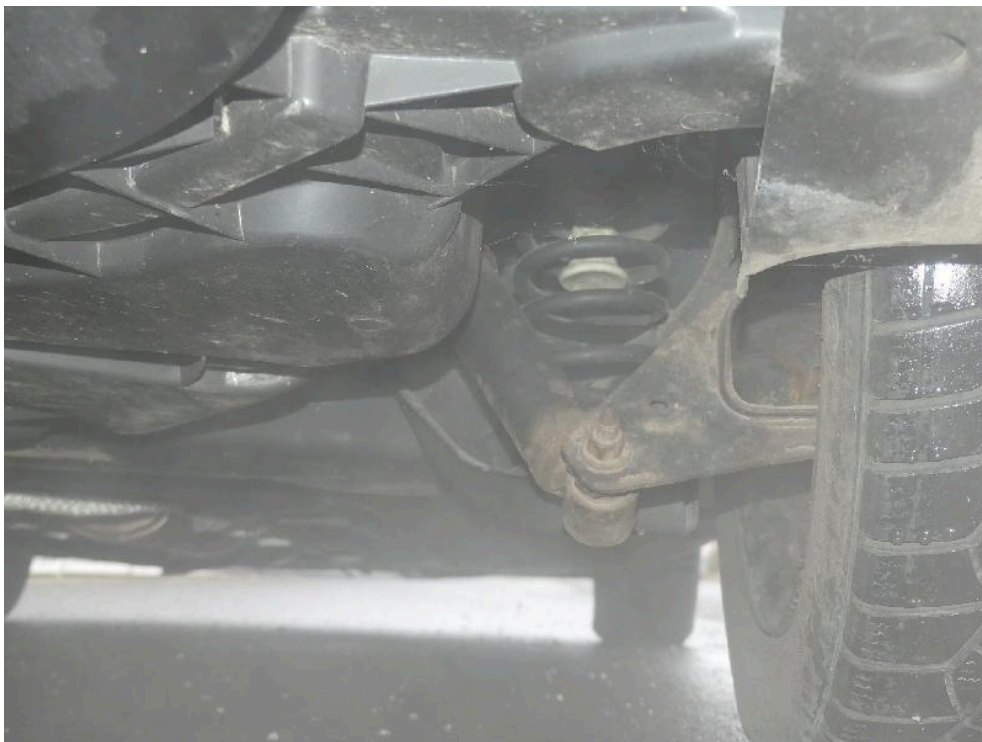
Bild: 64 Ansicht Hinterachse rechts

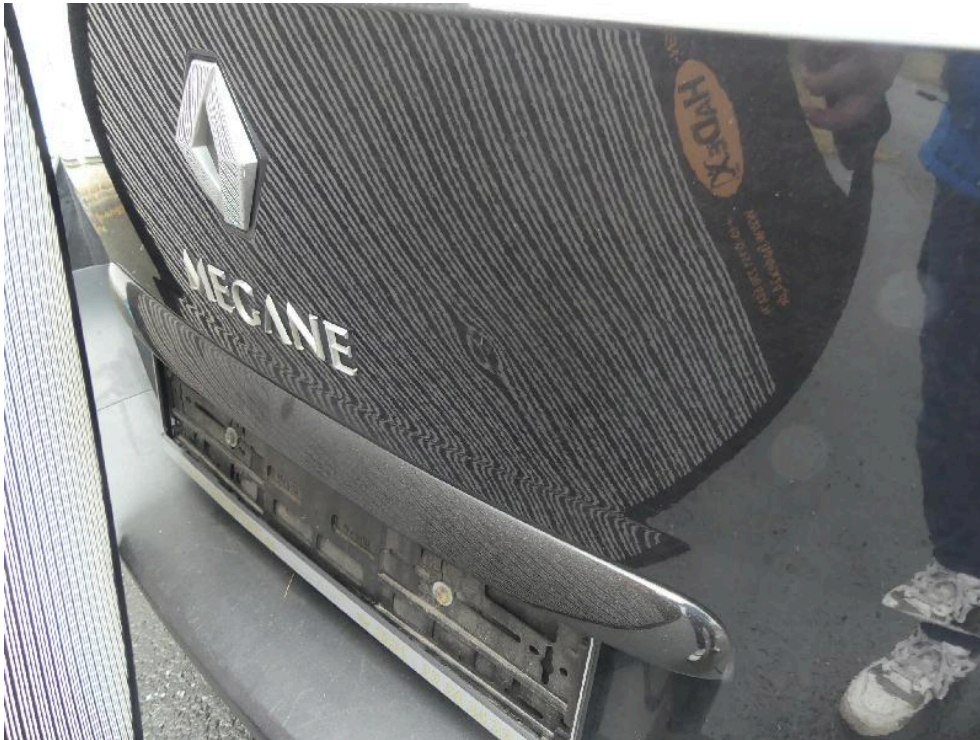
Bild: 65 Heckklappe punktuell gestaucht

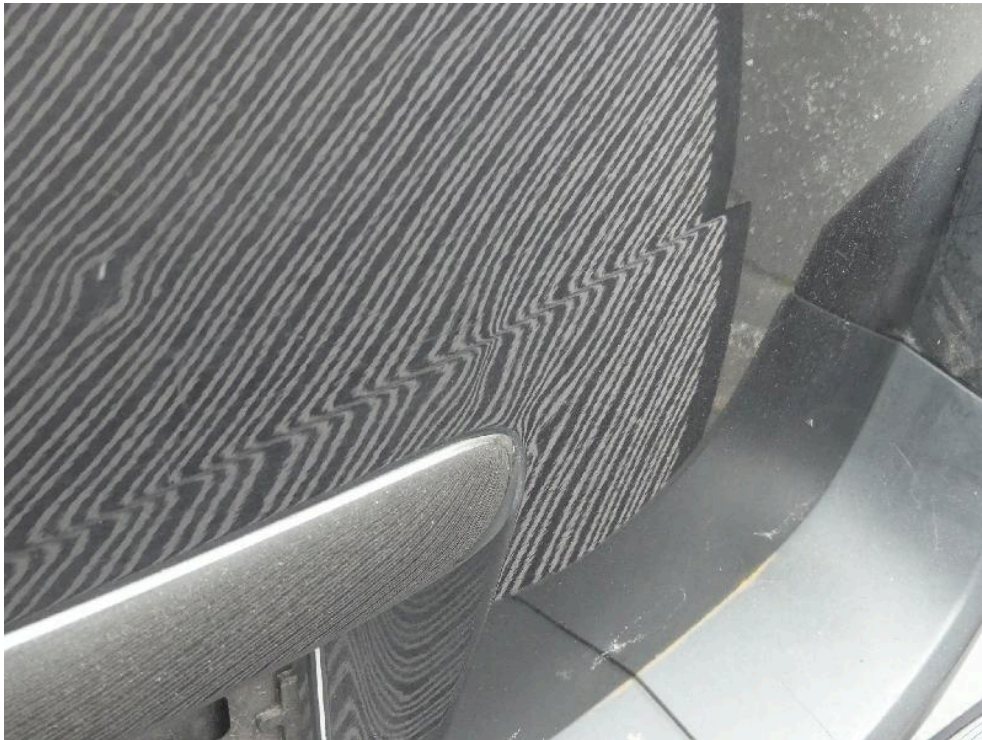
Bild: 67 Detaillierte Darstellung Heckklappe

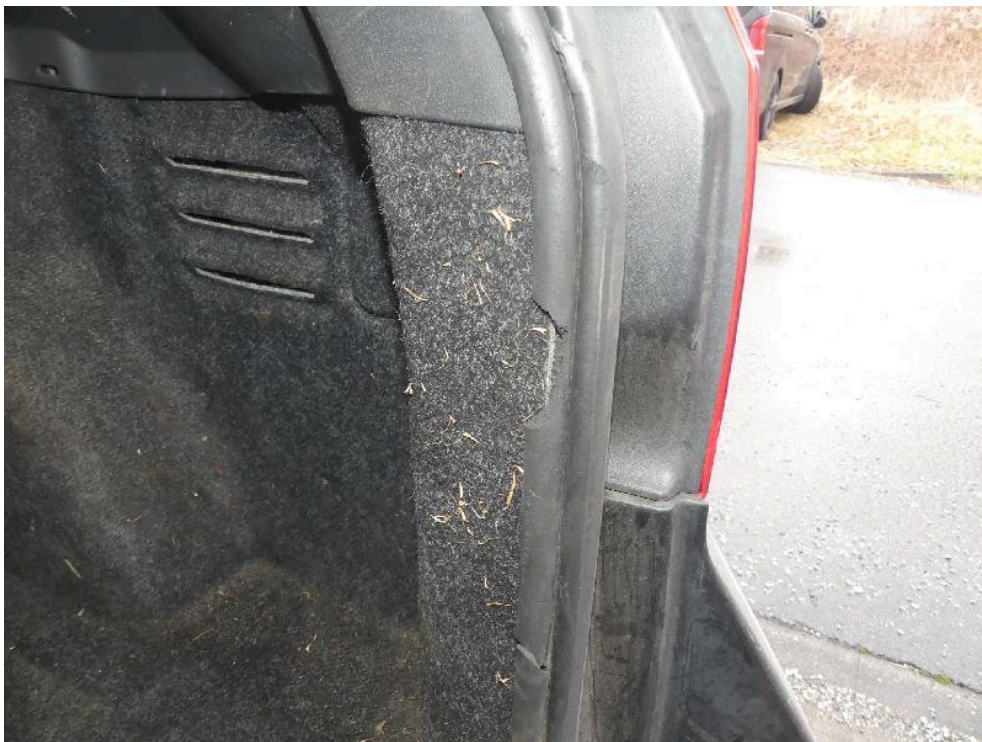
Bild: 70 Ansicht wie vor in geänderter Perspektive.

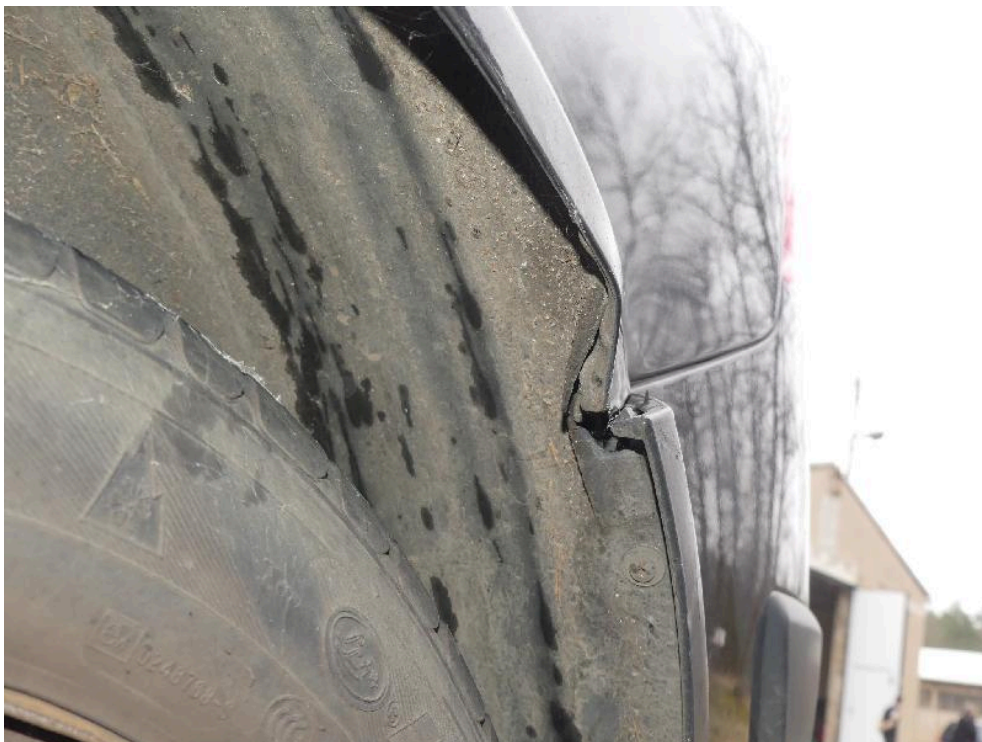
Bild: 72 Ansicht wie vor in geänderter Perspektive.

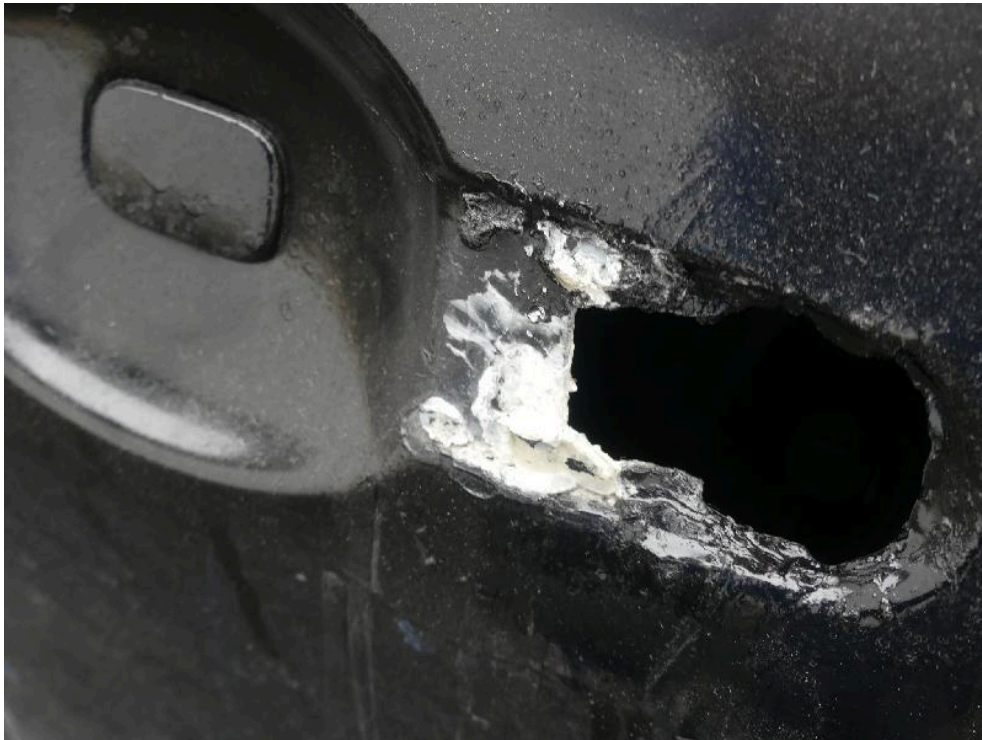
Bild: 75 Einzeldarstellung in genäherter Perspektive.

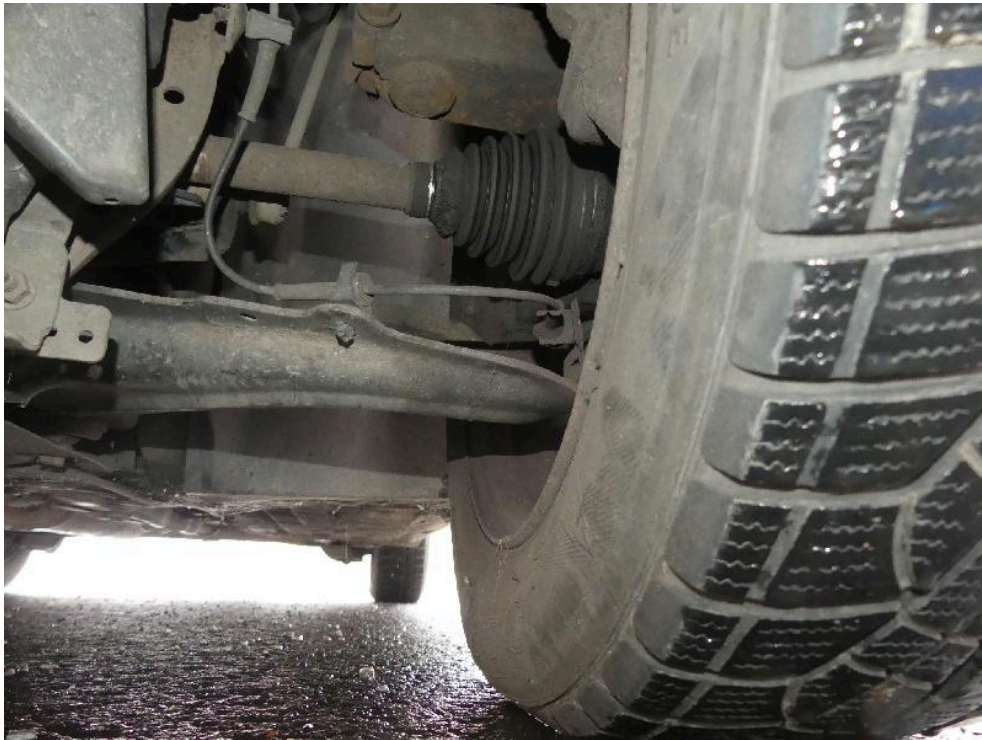
Bild: 77 Ansicht Vorderachse links

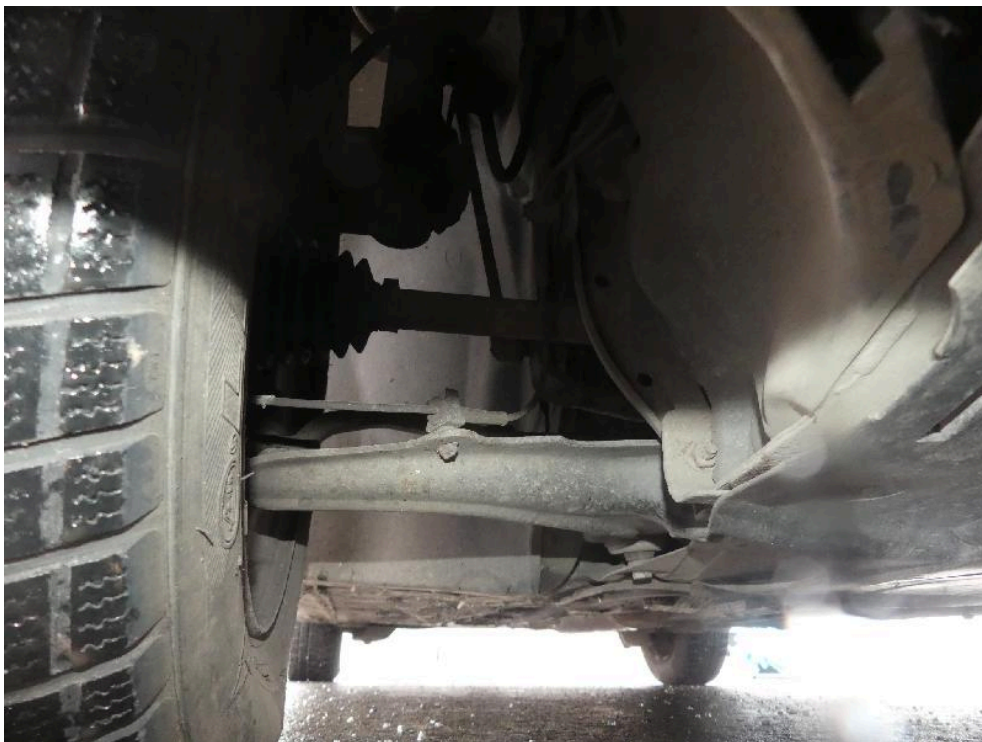
Bild: 78 Ansicht Vorderachse rechts

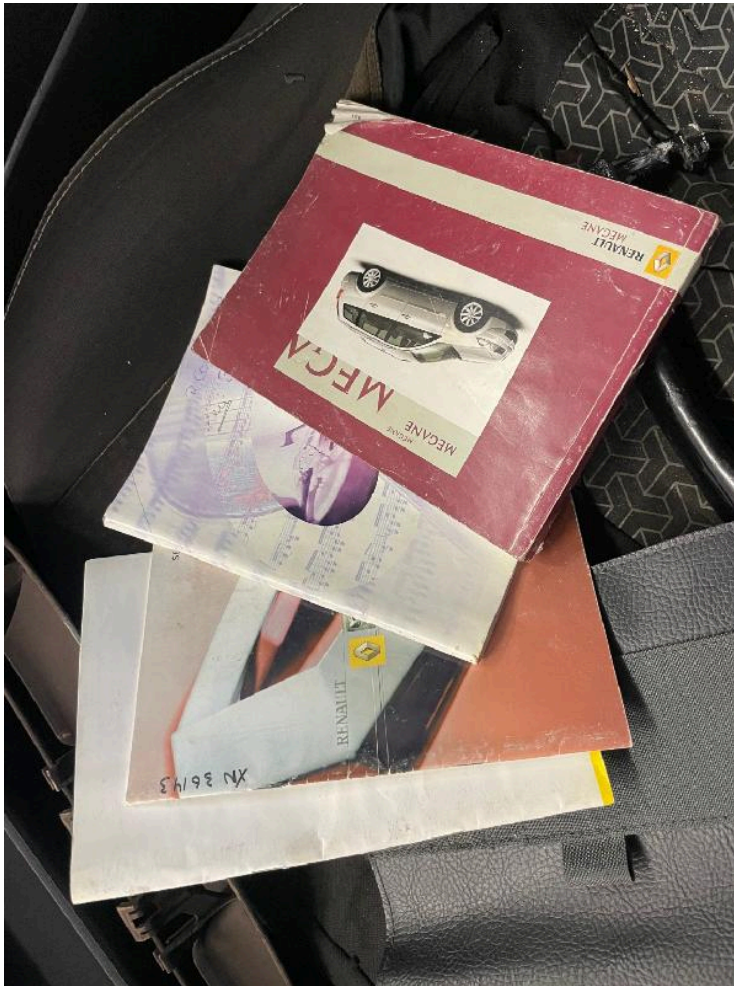
Bild: 79 Ausweisung vorhandene Bordliteratur
