# Fahrzeugbewertung

Mercedes-Benz

C -Klasse Sportcoupe / C 180

## **G u t a c h t e n**

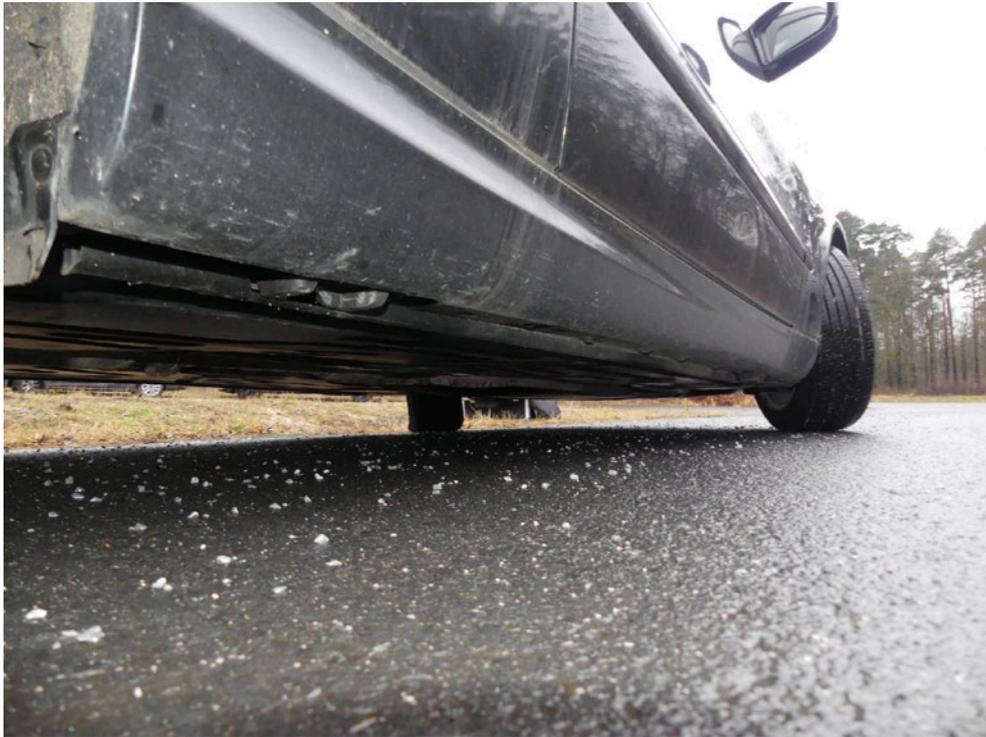
Bild: 42 Ansicht Seitenschweller links

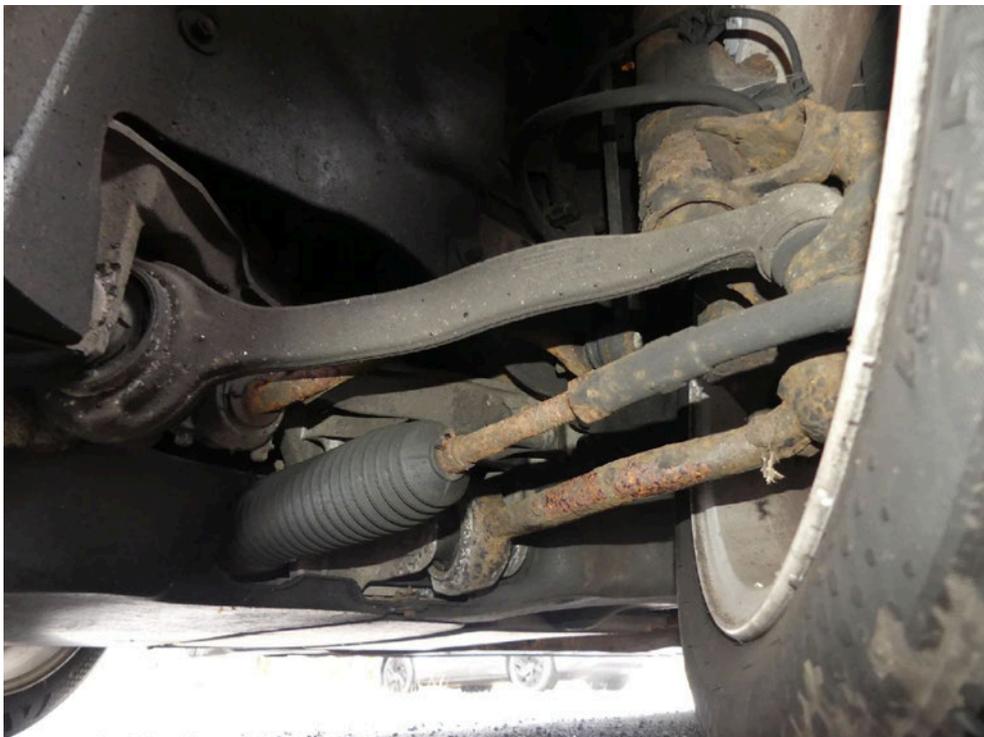
Bild: 64 Ansicht Vorderachse links

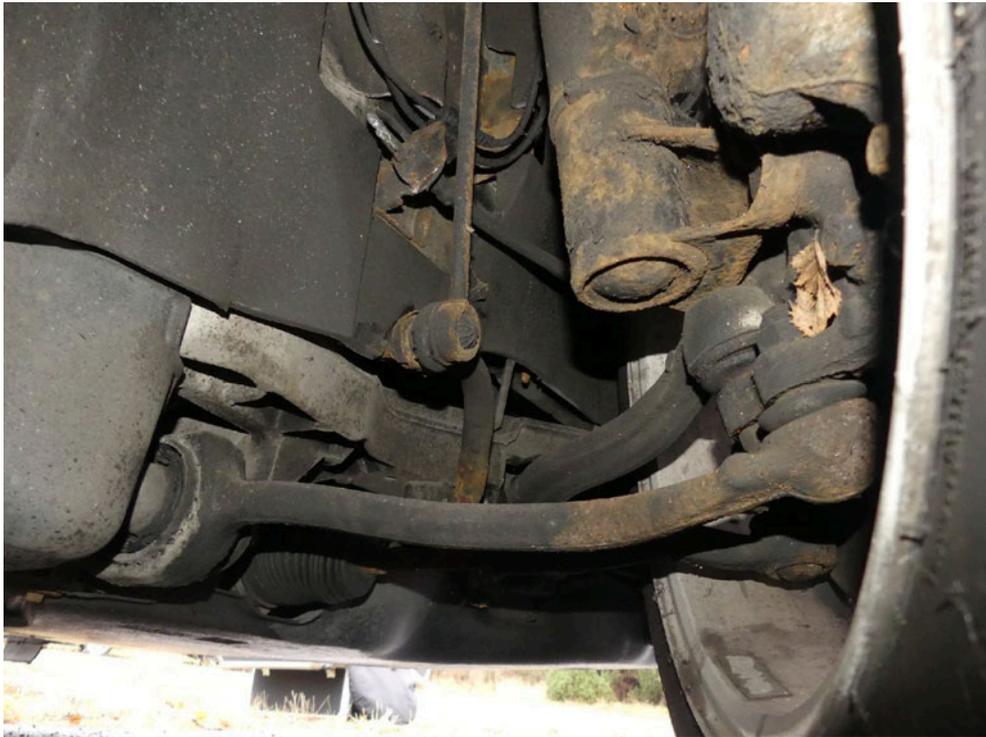
Bild: 65 Ansicht Vorderachse rechts

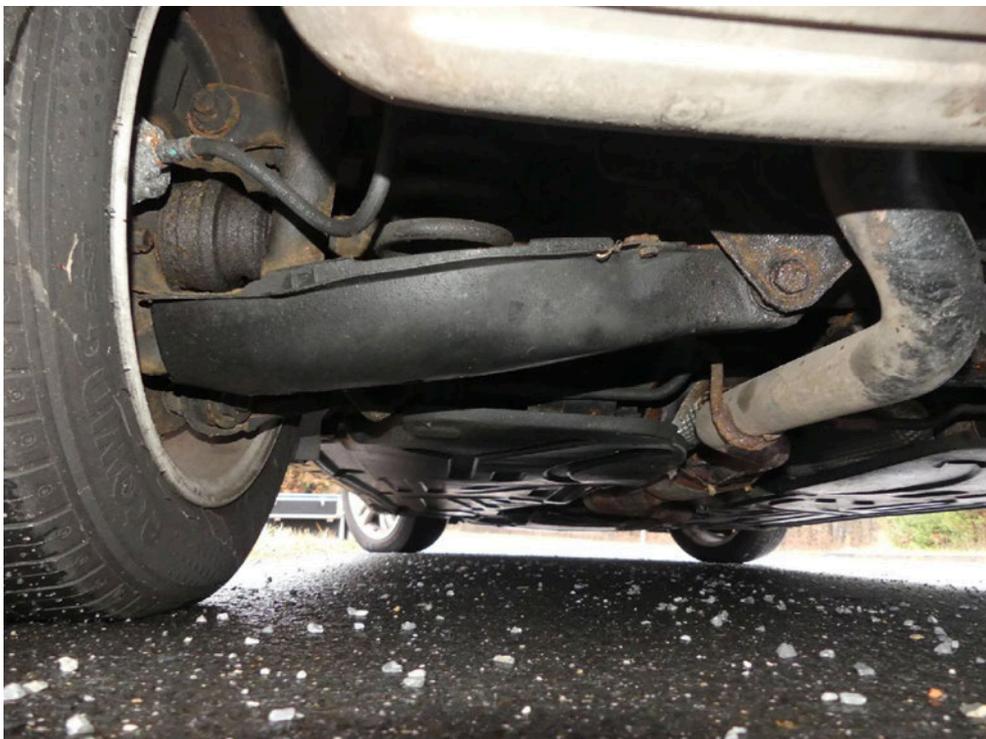
Bild: 66 Ansicht Hinterachse links

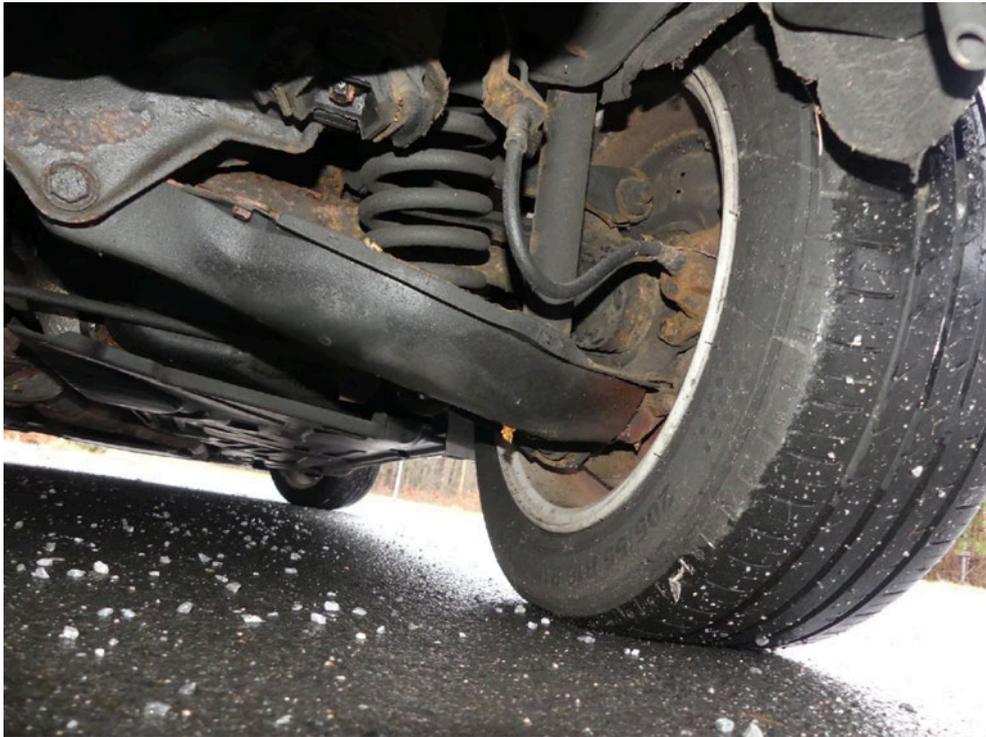
Bild: 67 Ansicht Hinterachse rechts

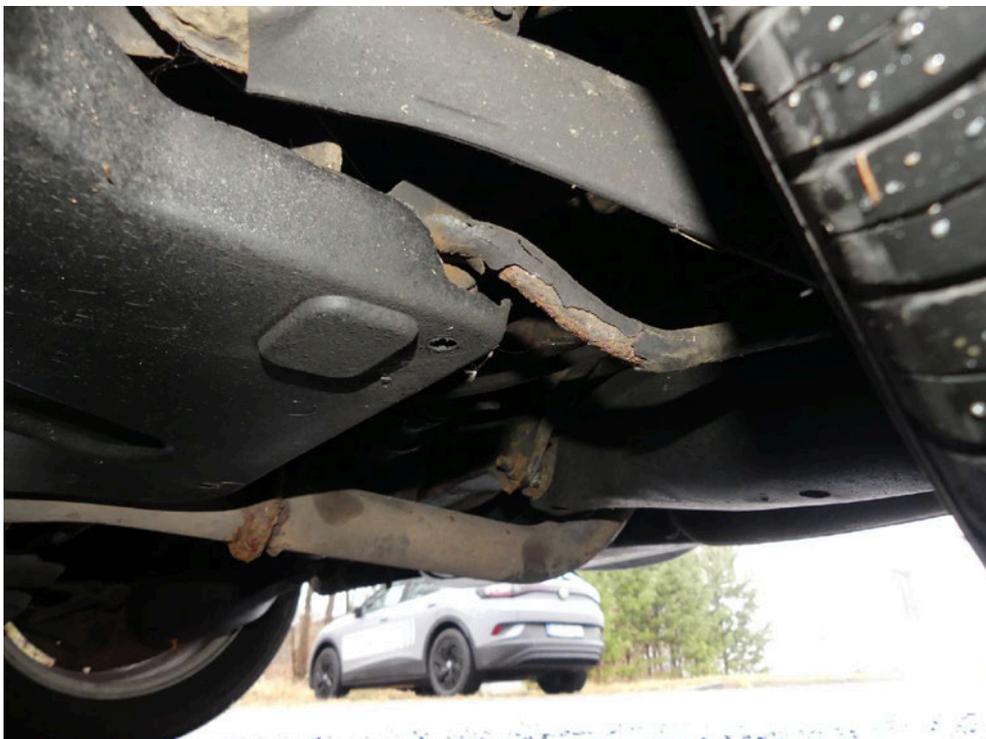
Bild: 68 Detailansicht Hinterachse

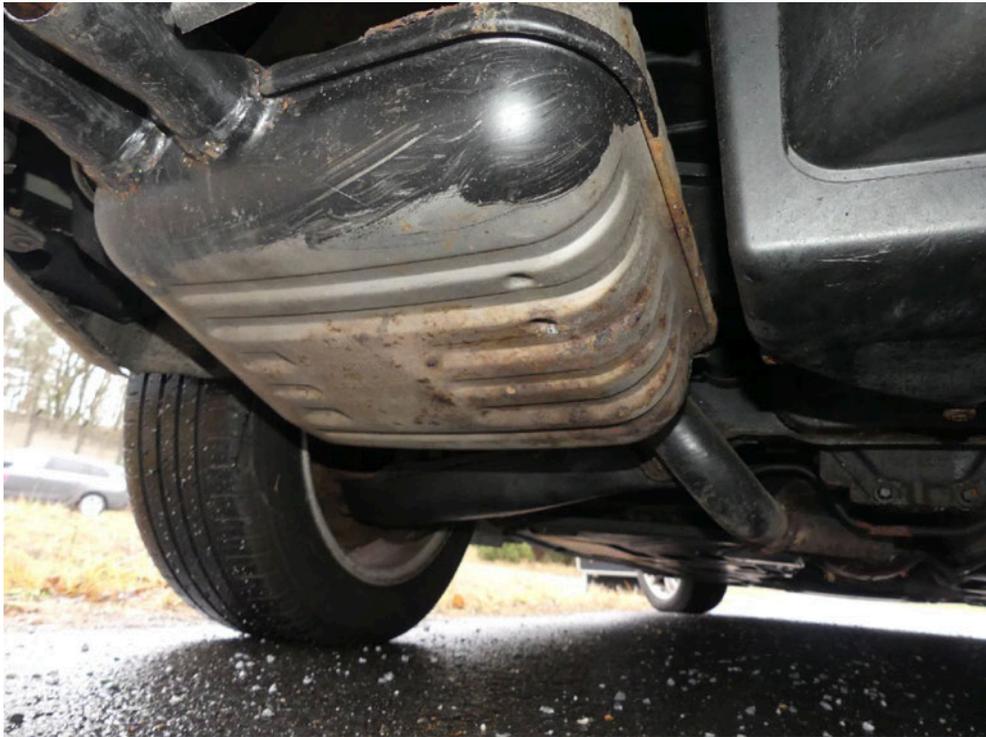
Bild: 69 Detailansicht Endschalldämpfer

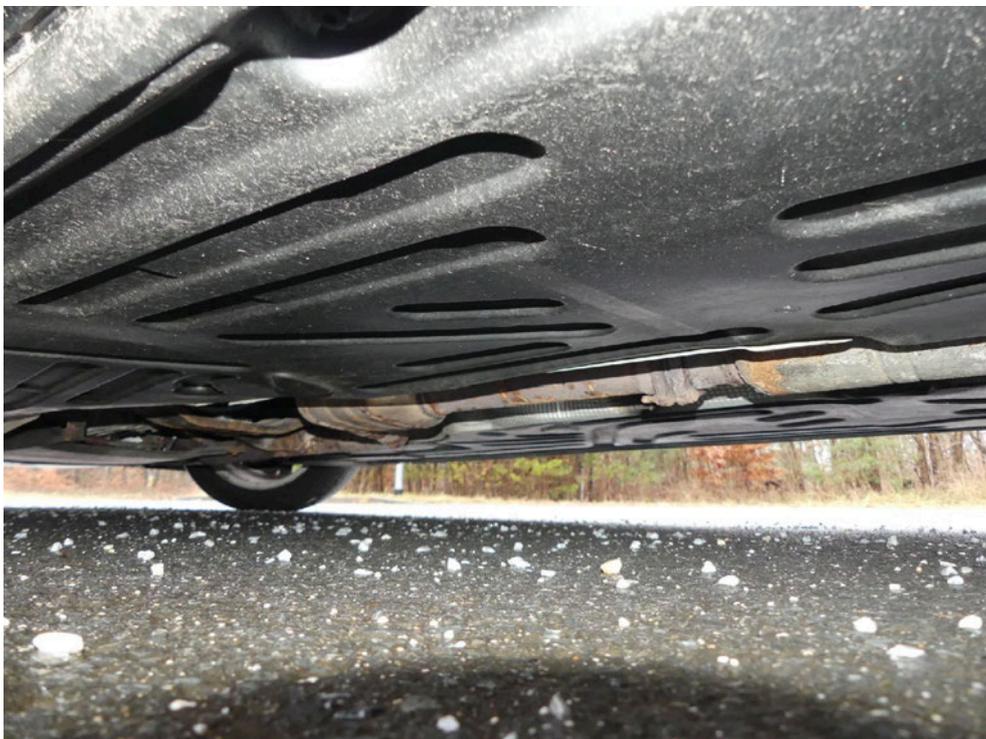
Bild: 70 Detailansicht Unterboden
