Fahrzeugbewertung

vom 22.01.2026

Mercedes-Benz

Vito Kombi (639)(09.2010->) / 116 CDI lang

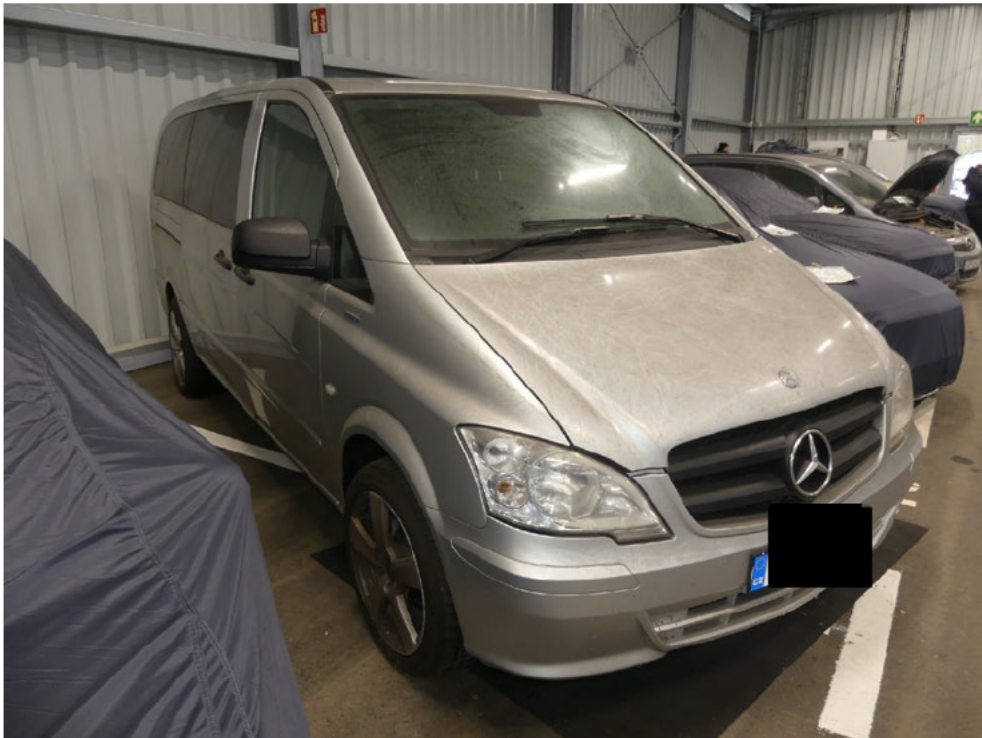
Bild: 1 Diagonalansicht vorn rechts

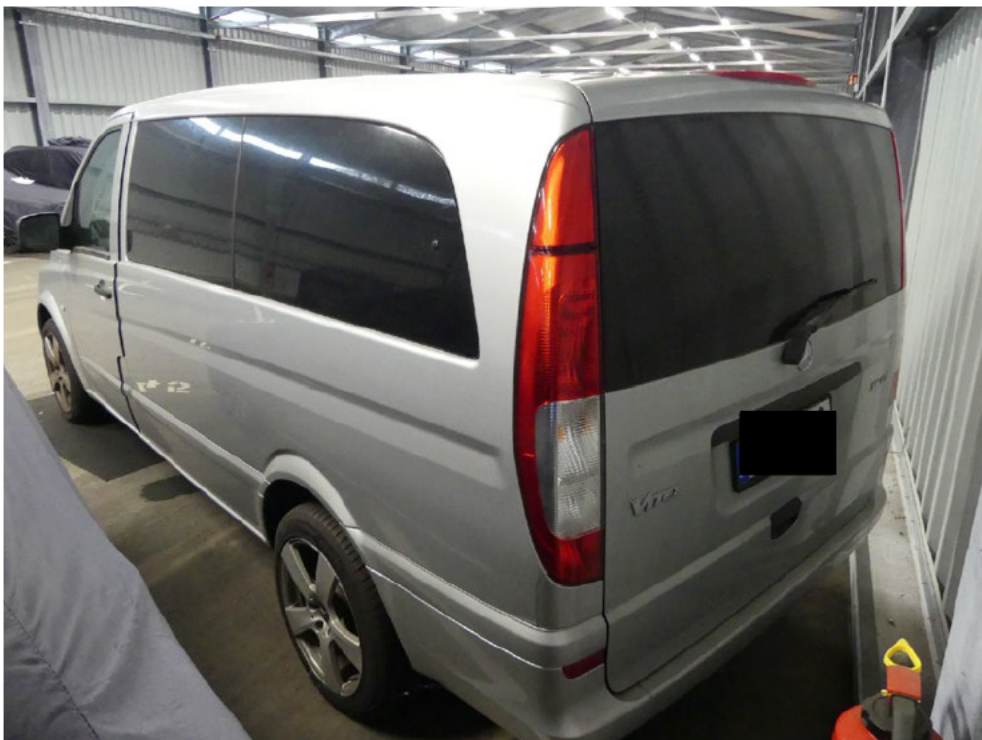
Bild: 2 Diagonalansicht hinten links

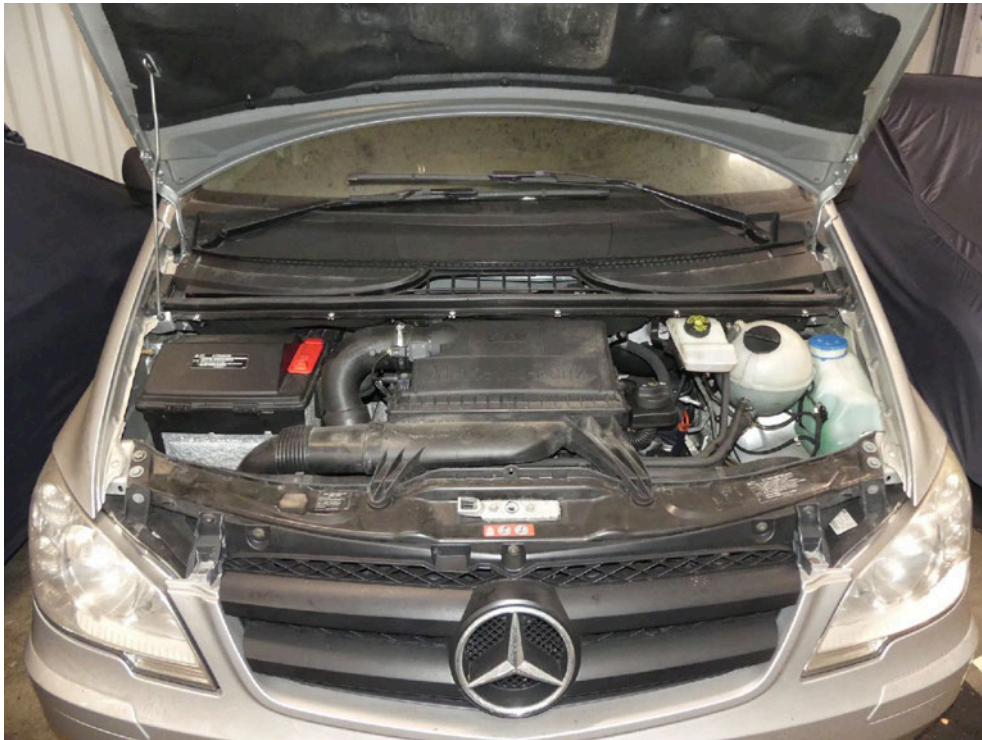
Bild: 9 Ansicht Antriebsaggregat

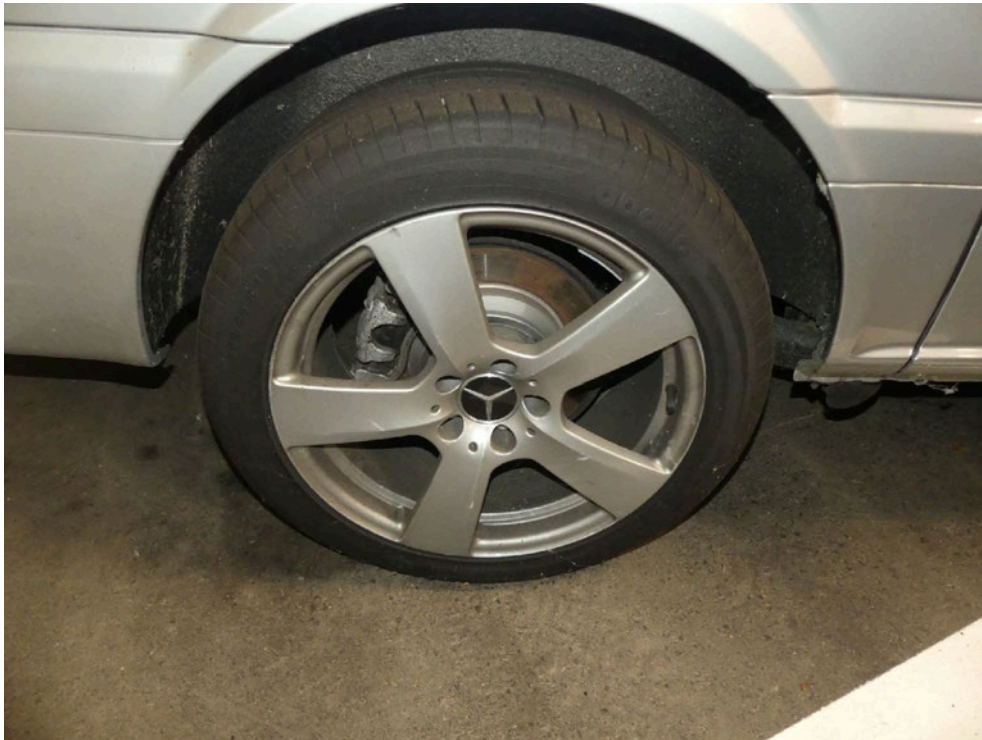
Bild: 11 Ansicht Rad/Reifenkombination hinten rechts

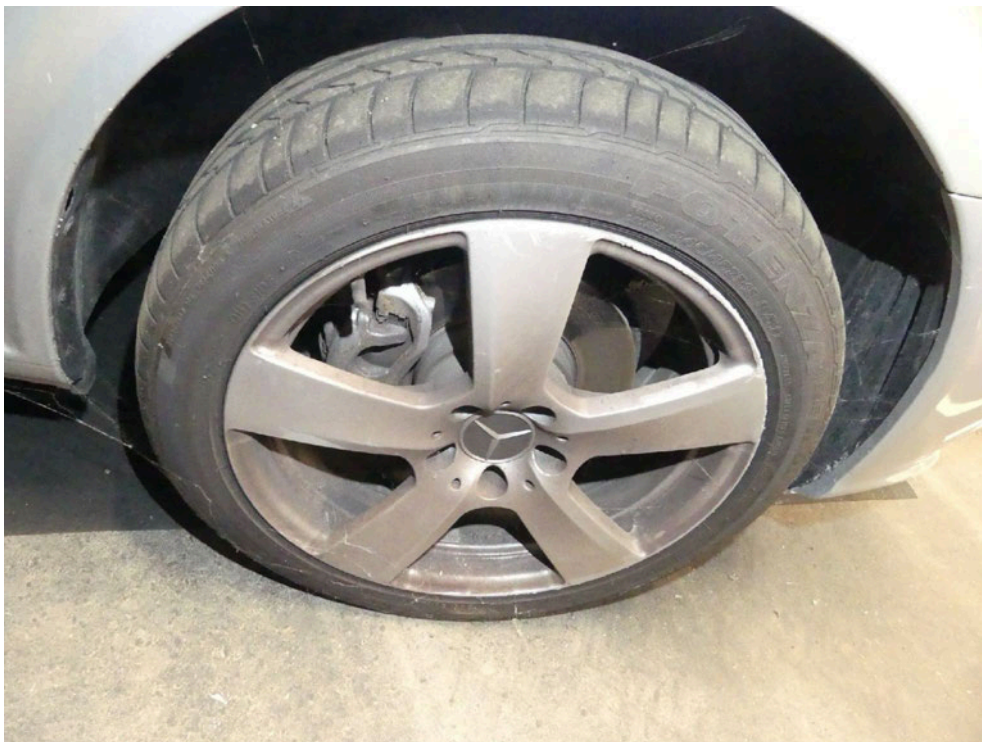
Bild: 12 Ansicht Rad/Reifenkombination vorn rechts

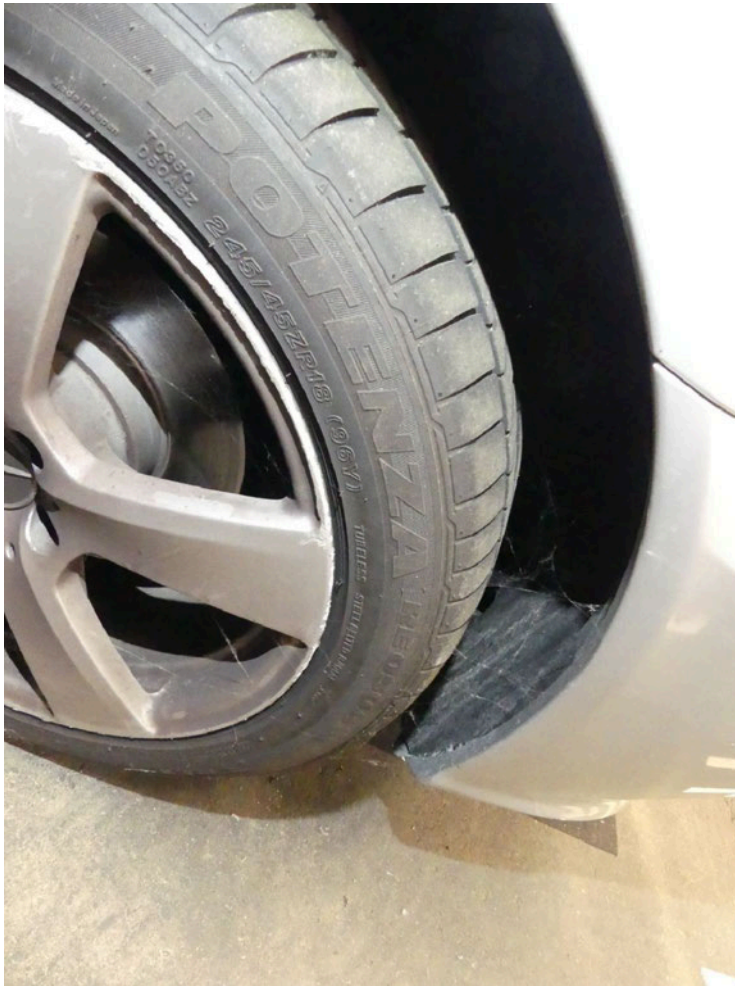
Bild: 14 Detailansicht in geänderter Perspektive.

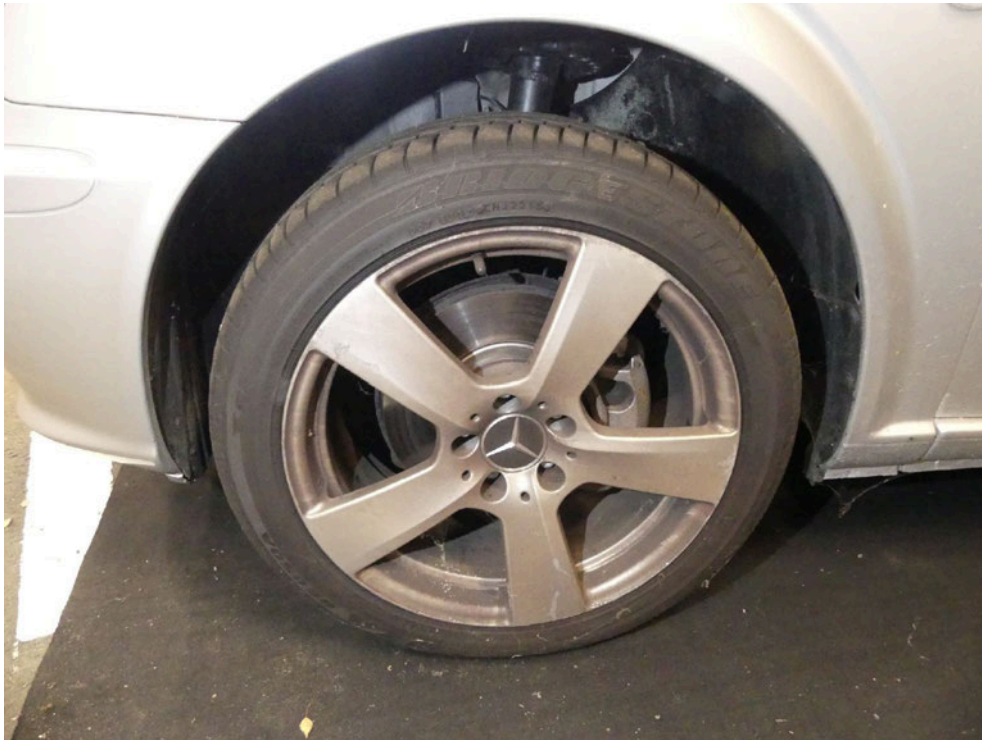
Bild: 15 Ansicht Rad/Reifenkombination vorn links

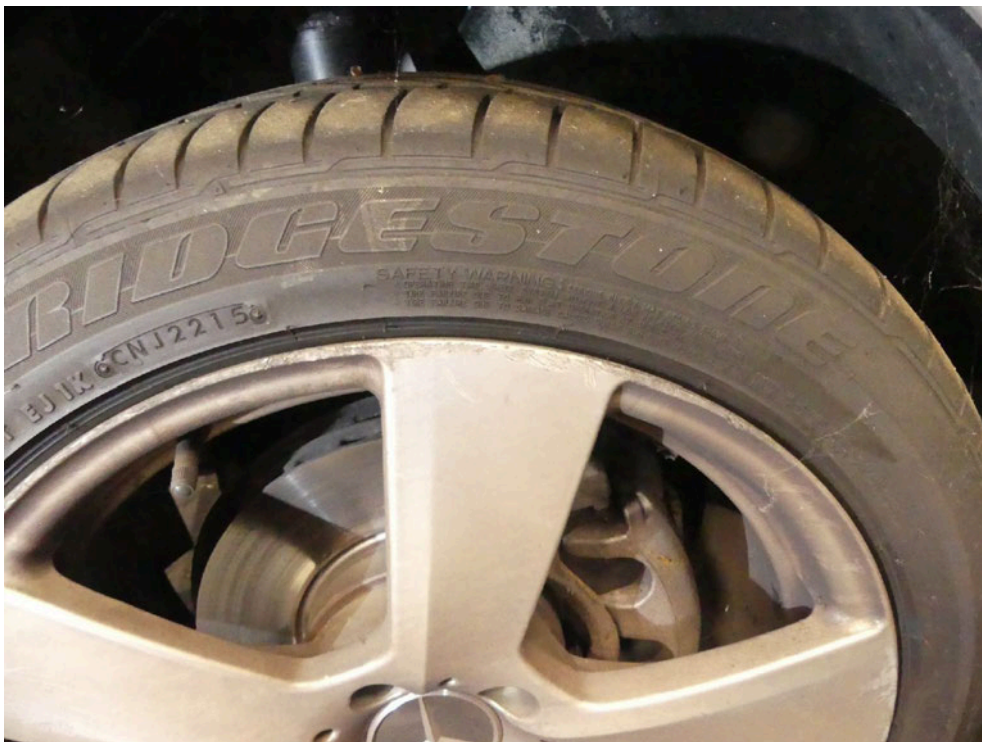
Bild: 16 Detailansicht in genäherter Perspektive.

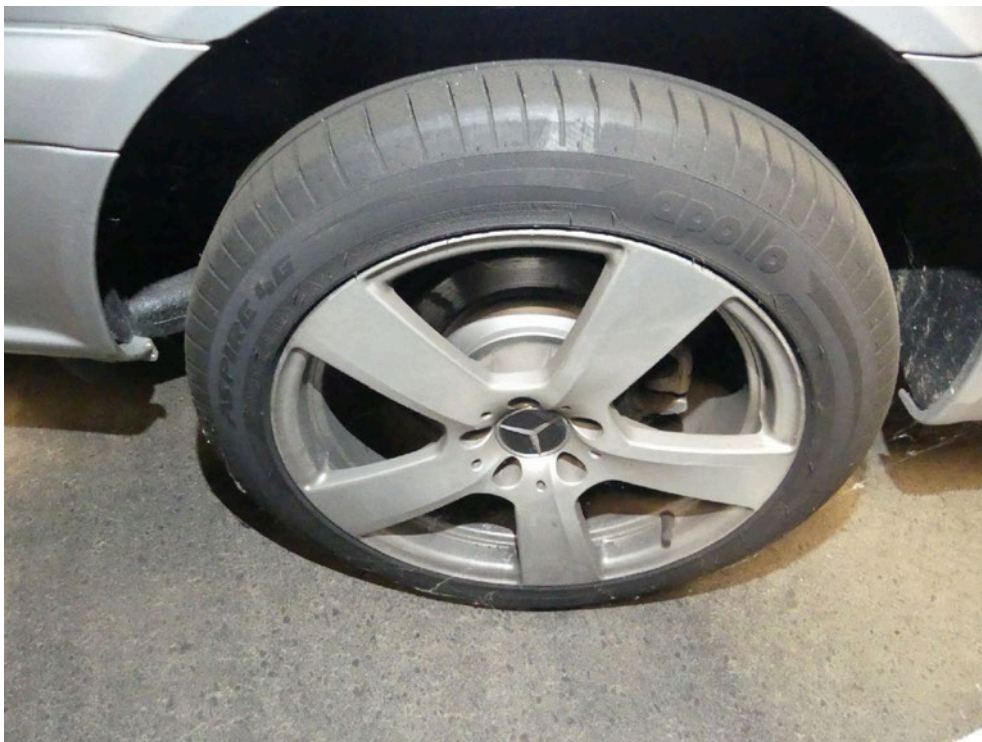
Bild: 18 Ansicht Rad/Reifenkombination hinten links

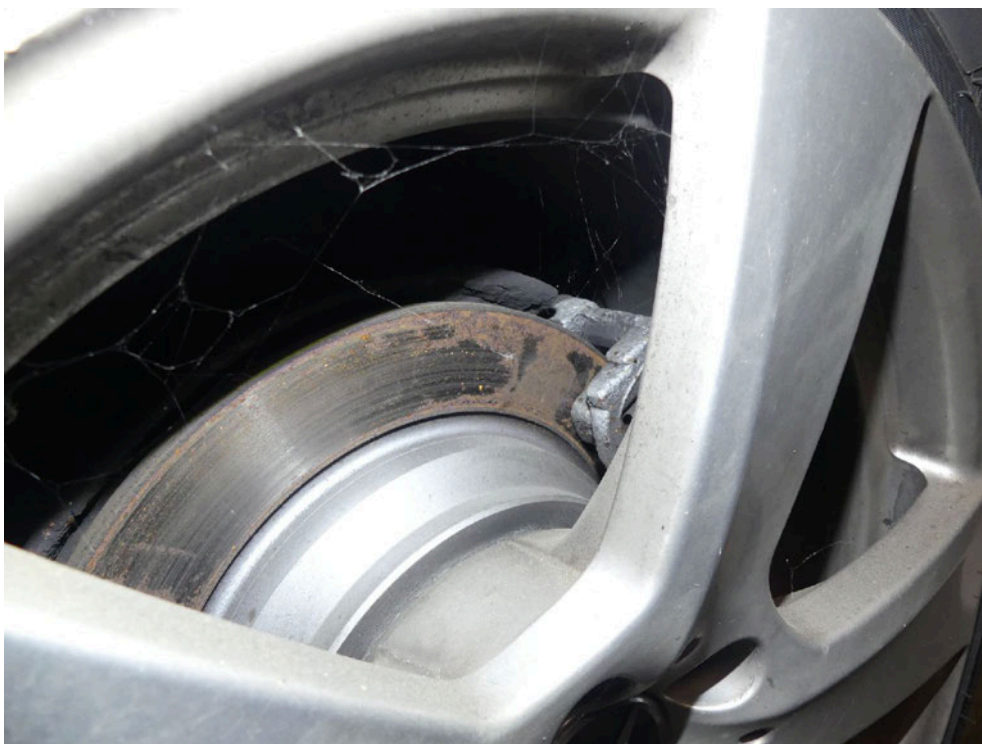
Bild: 20 Detailansicht Bremsanlage Hinterachse links.

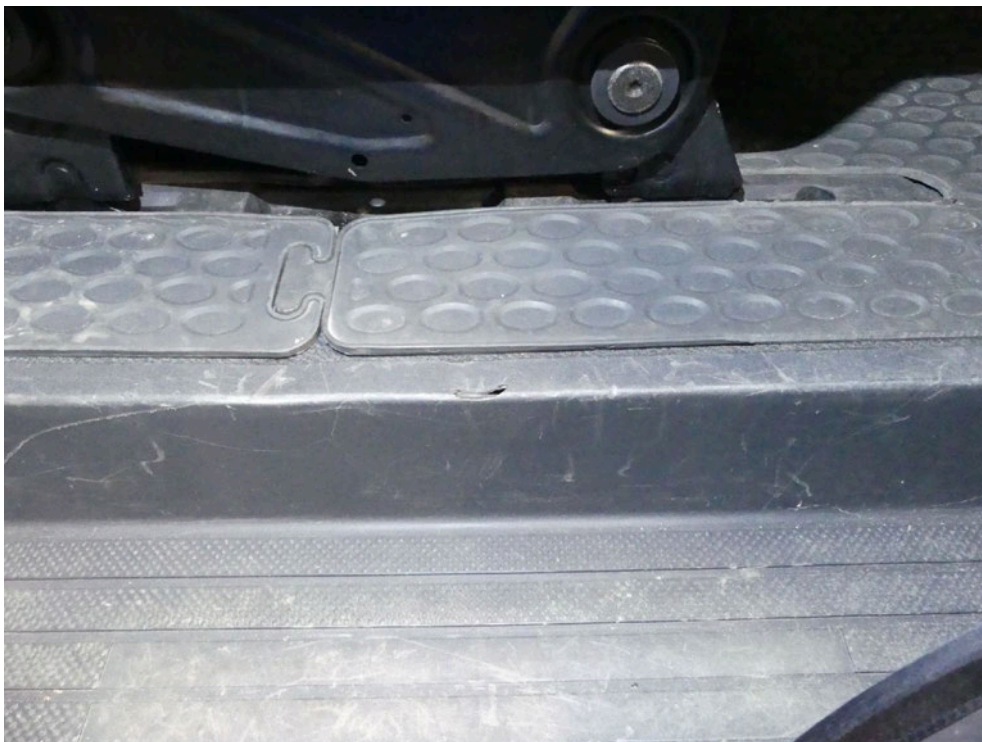
Bild: 32 Detailansicht Trittstufe Fondbereich.

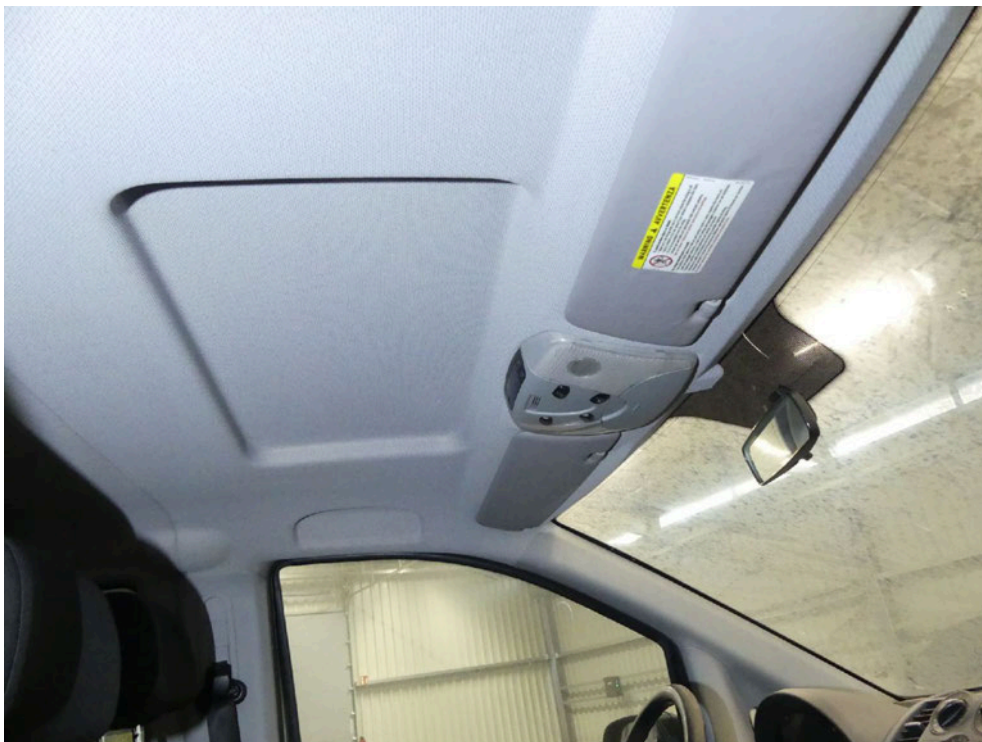
Bild: 38 Einzelansicht Innenhimmel vorn.

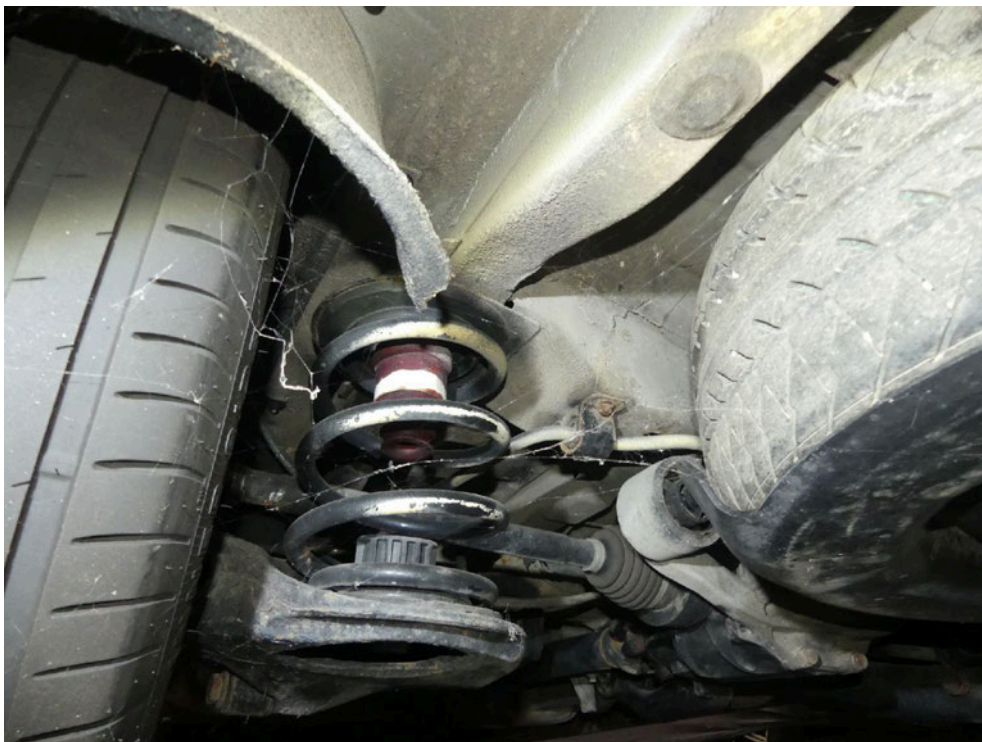
Bild: 40 Ansicht Hinterachse links

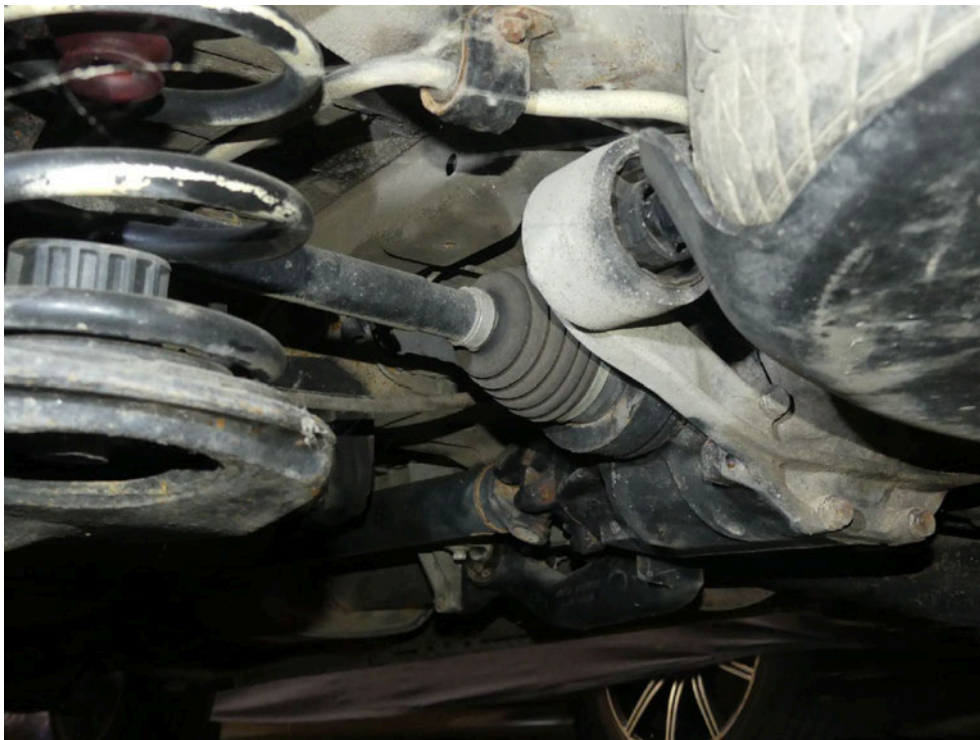
Bild: 41 Detailansicht Hinterachse

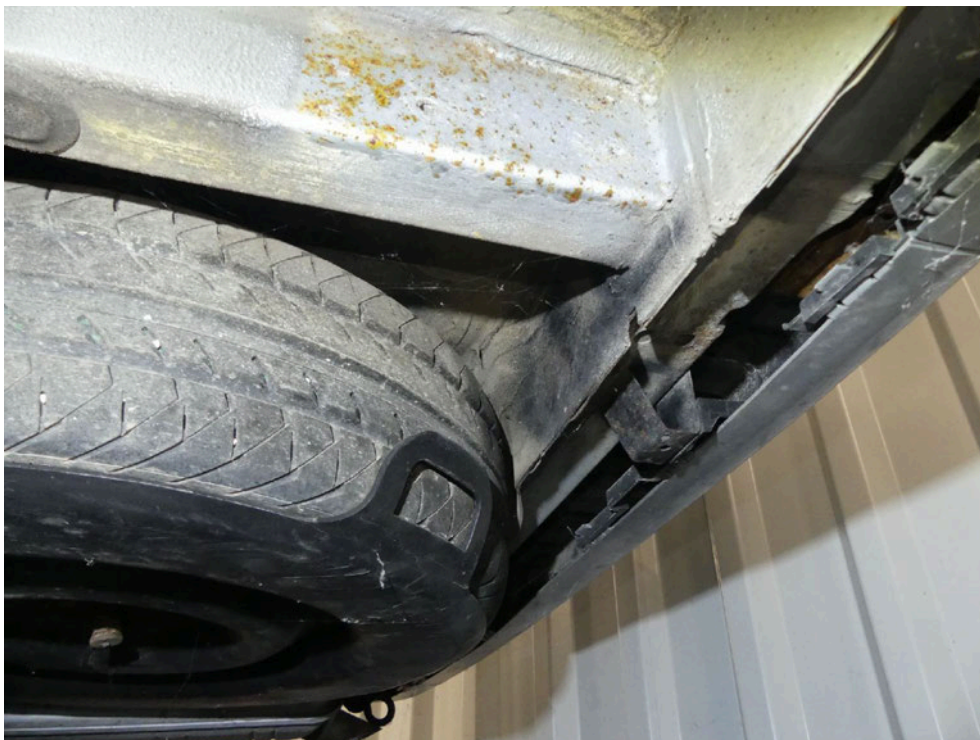
Bild: 42 Einzelansicht Heckabschlußsträger

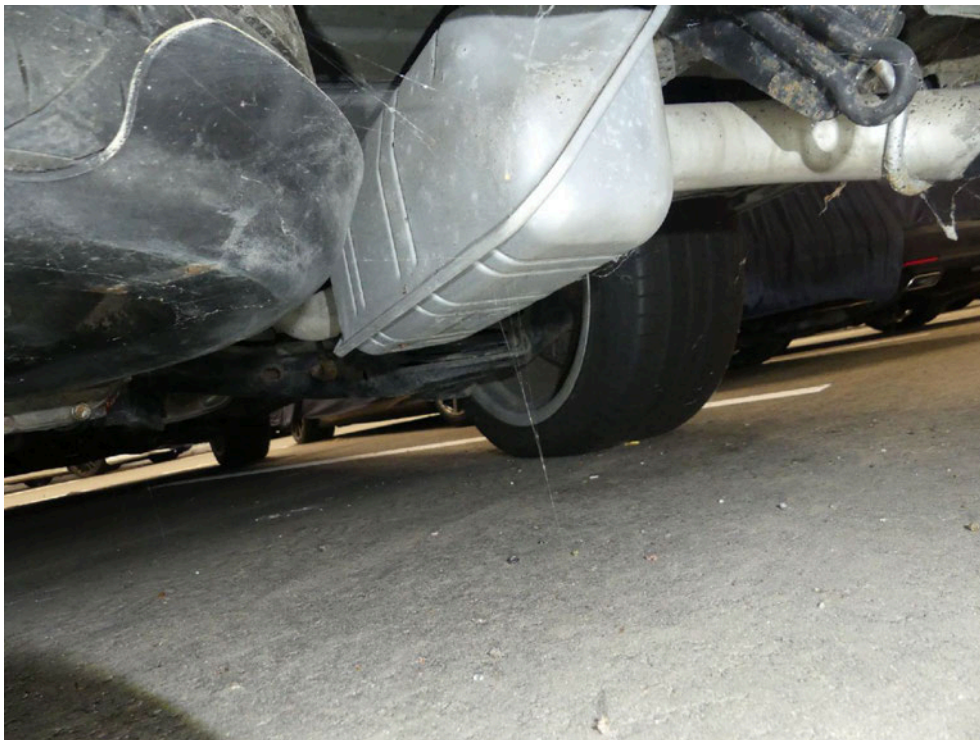
Bild: 43 Ansicht Endschalldämpfer

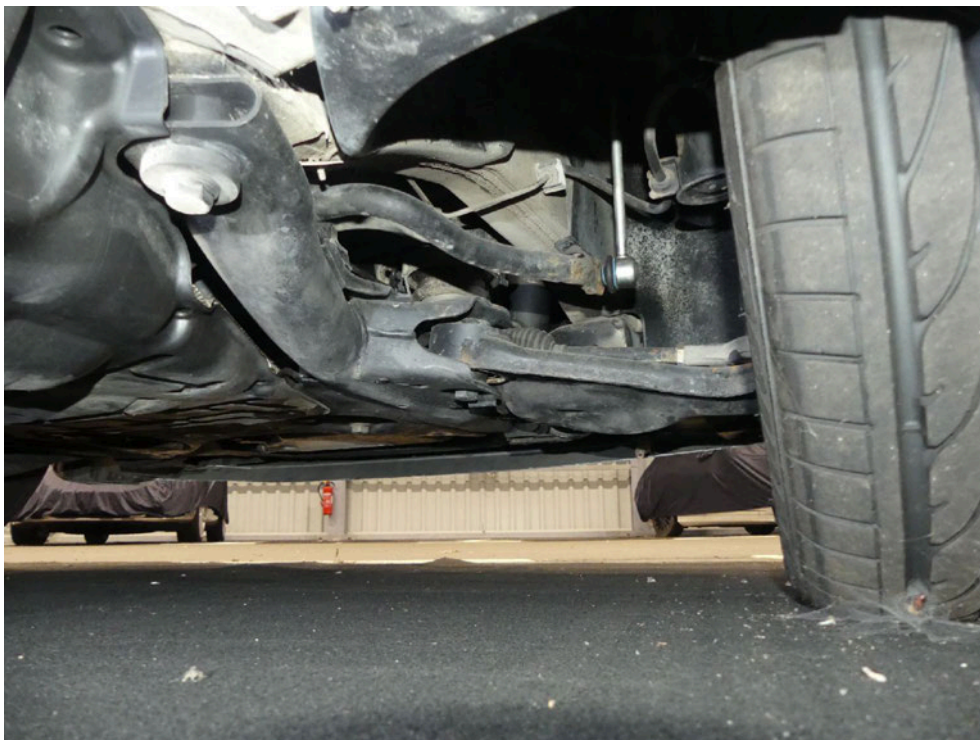
Bild: 44 Ansicht Vorderachse rechts

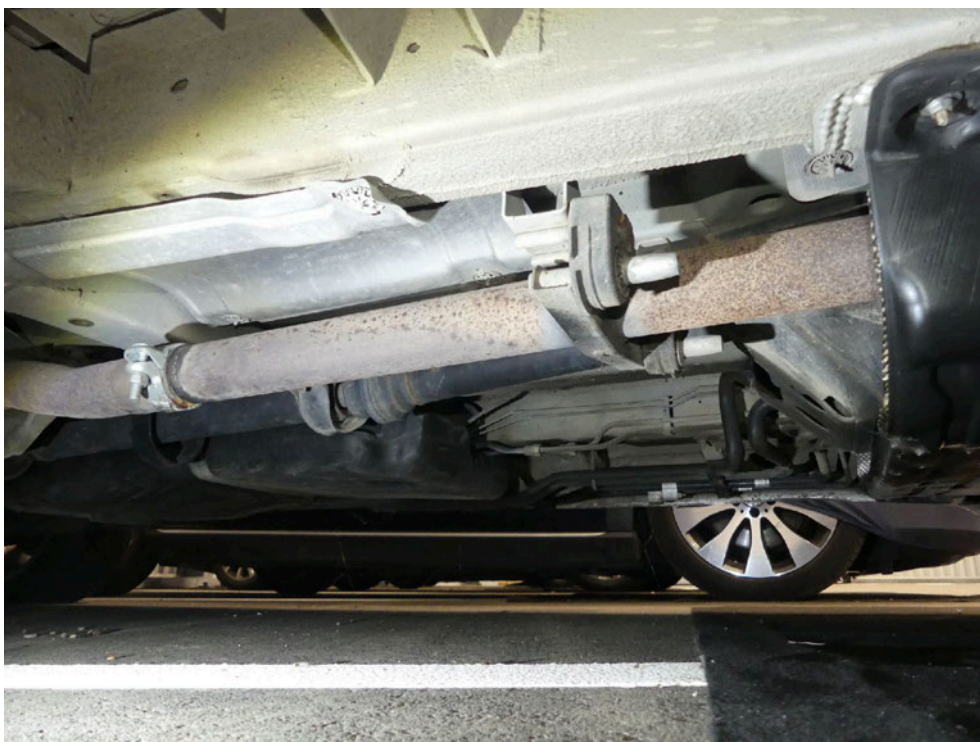
Bild: 46 Detailansicht Unterboden, Ansicht von rechts.

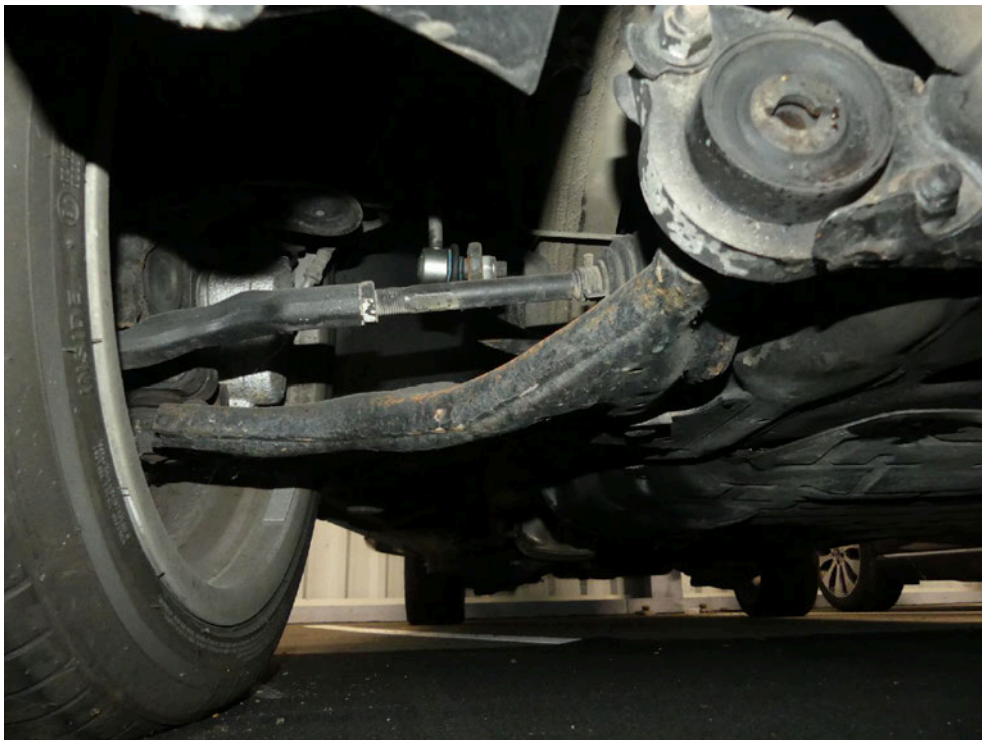
Bild: 47 Ansicht Vorderachse rechts

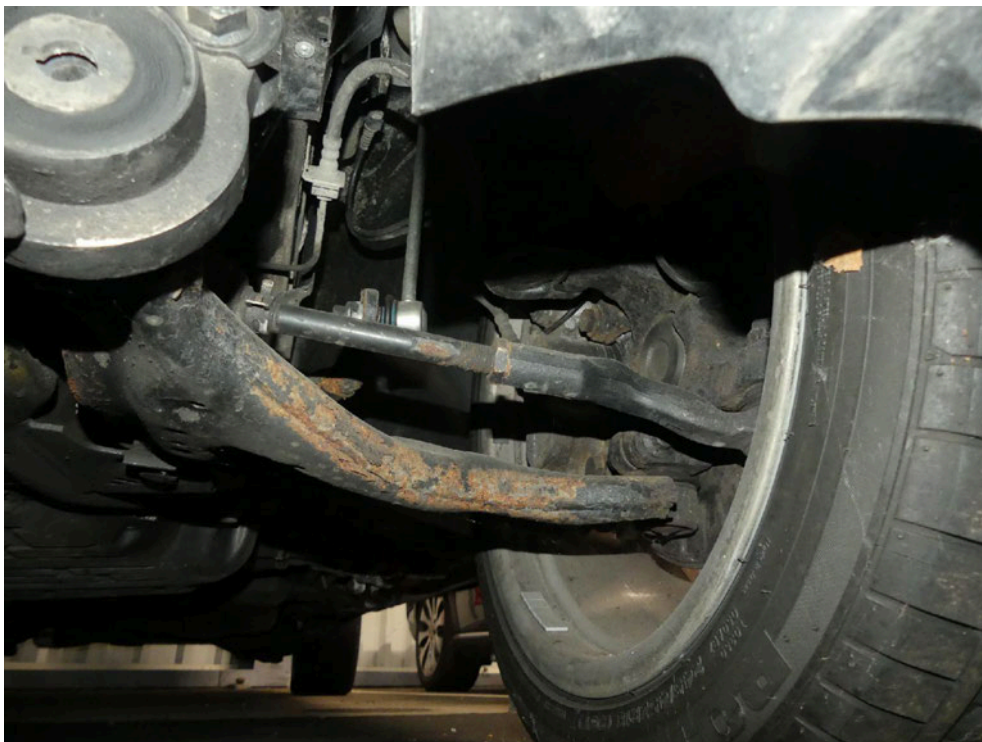
Bild: 48 Ansicht Vorderachse links

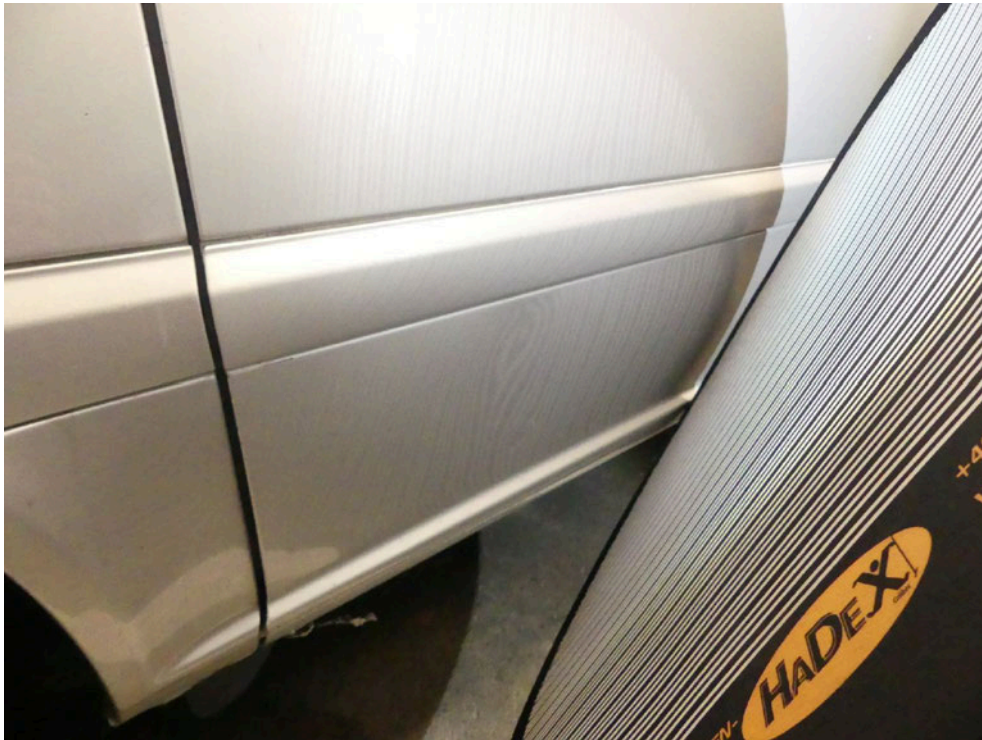
Bild: 55 Ansicht Schiebetür rechts

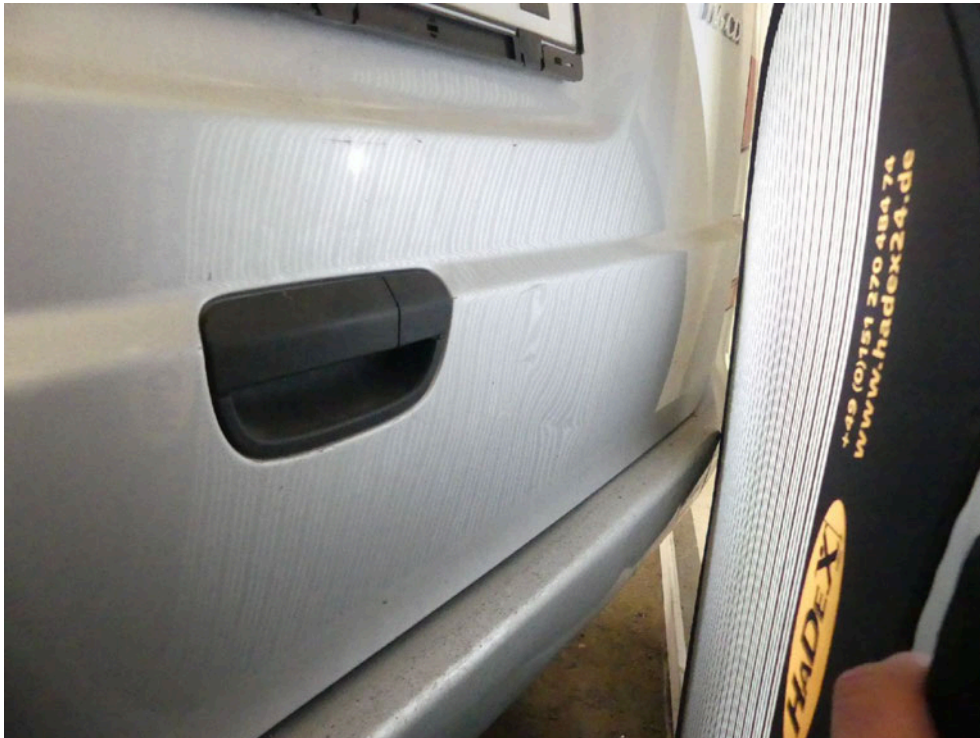
Bild: 59 Ansicht Heckklappe, ...

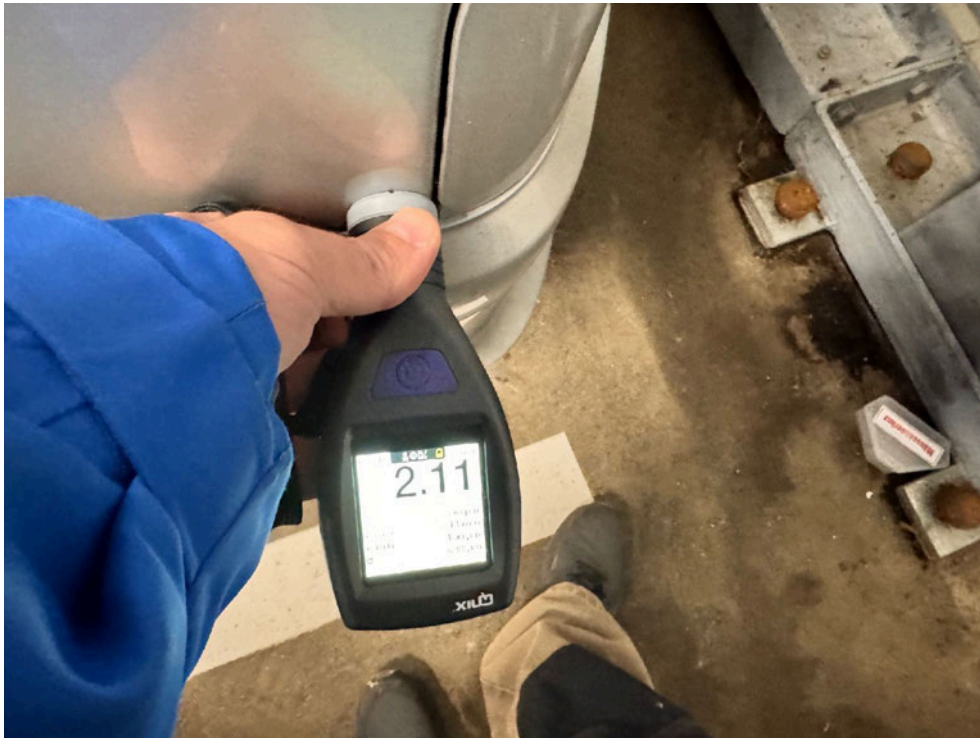
Bild: 65 Ansicht wie vor mit Ausweisung ermittelte Lackschichtdicke.
