Fahrzeugbewertung

05219WF23

Passat Lim. (3C2)(03.2005->2010) / Comfortline

Gutachten

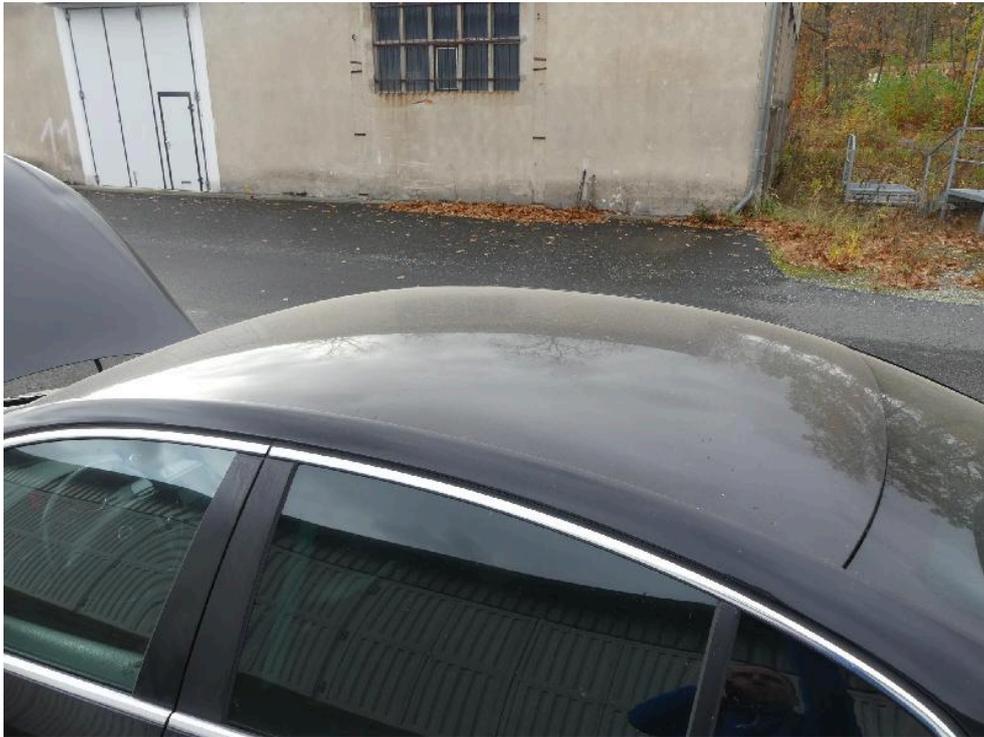
Bild: 9 Detailansicht Fahrzeugdach

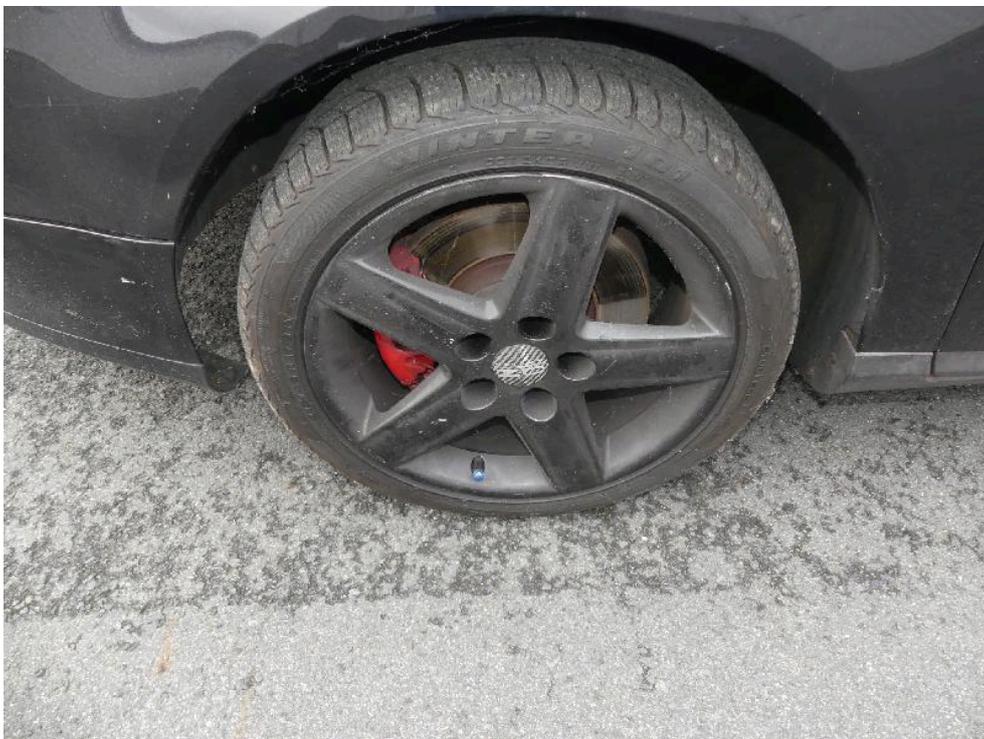
Bild: 10 Ausweisung der am Fahrzeug verbauten Rad/Reifenkombination

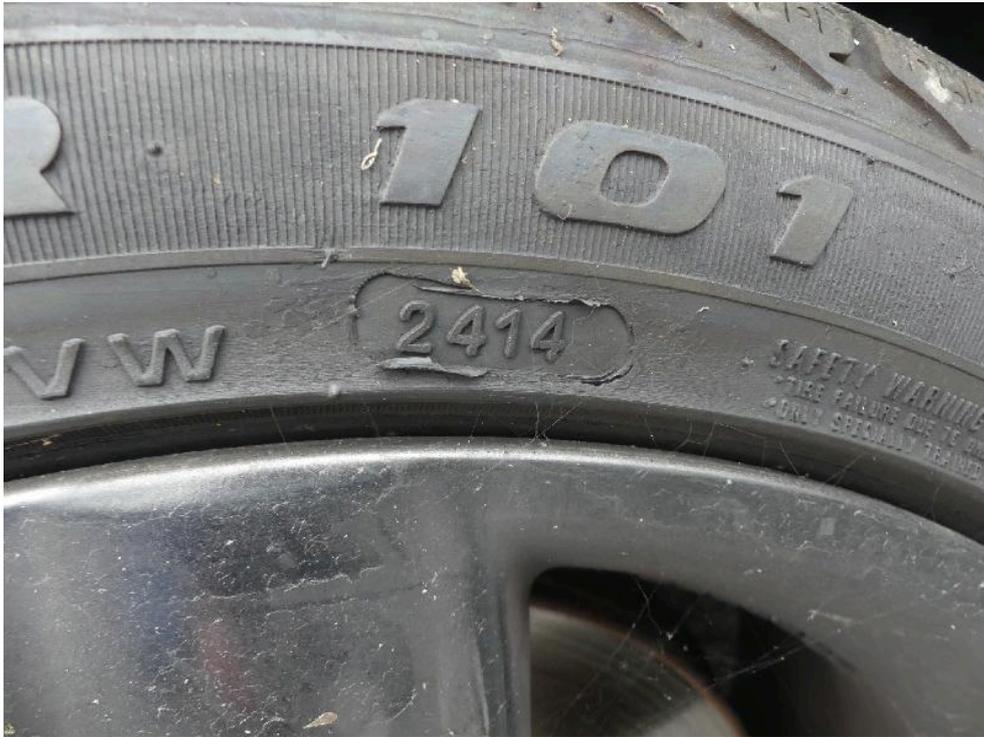
Bild: 11 Ausweisung der DOT Nummer der Radialreifen

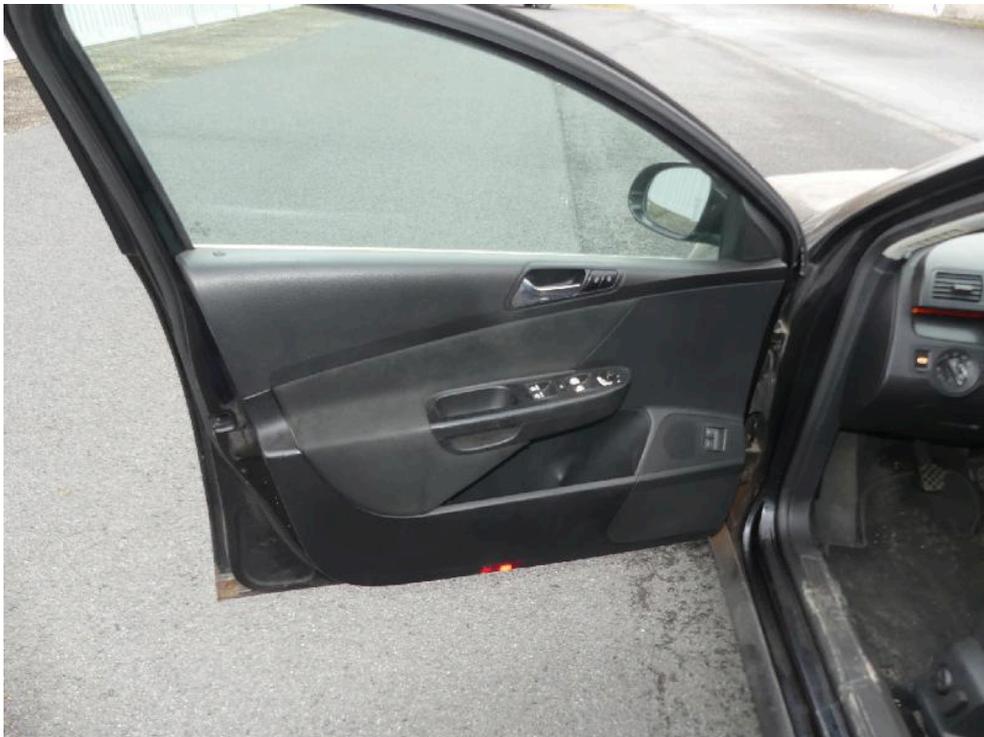
Bild: 12 Ansicht Türverkleidung vorn links

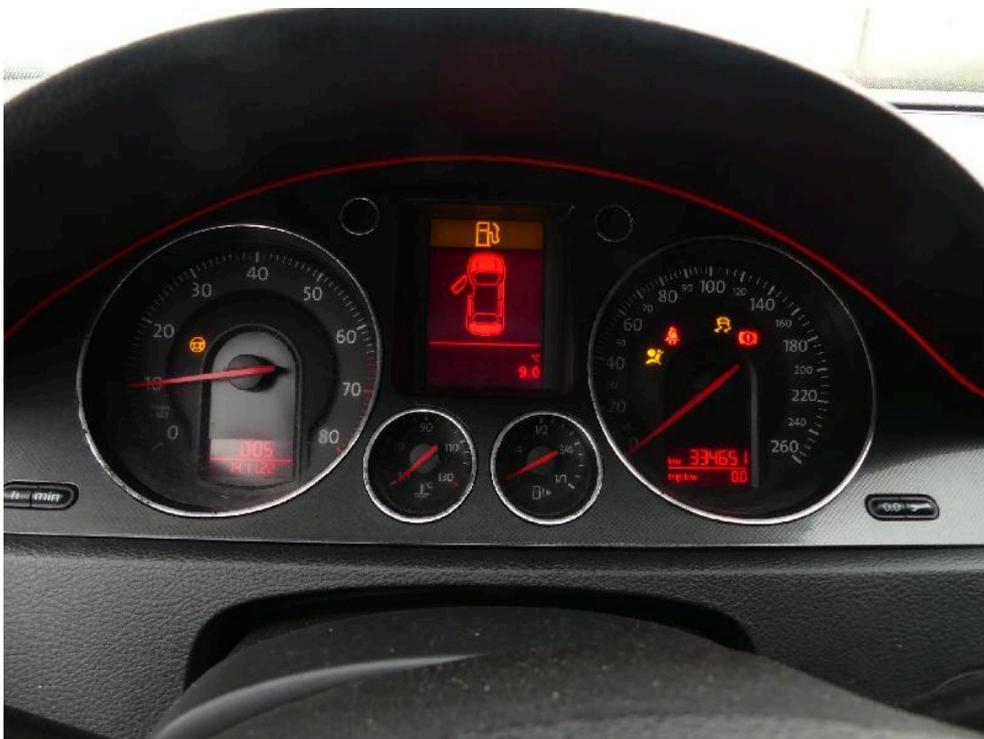
Bild: 16 Ansicht mit Hinweis im Kombiinstrument

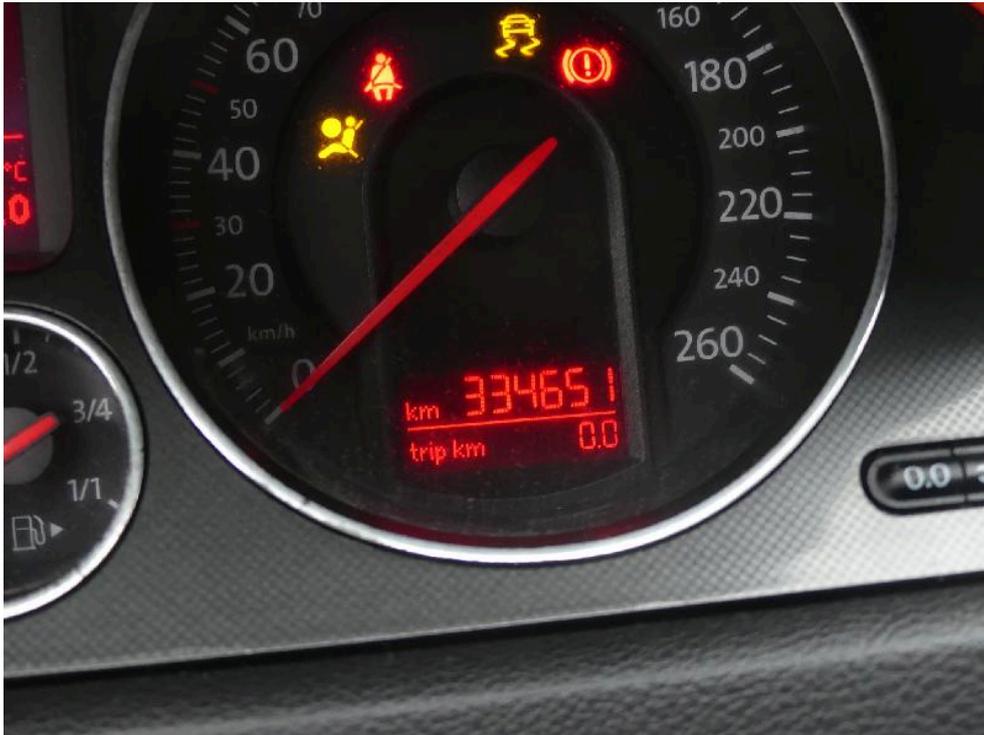
Bild: 17 Ausweisung der abgelesenen Gesamtlauflistung zum Zeitpunkt der Besichtigung.

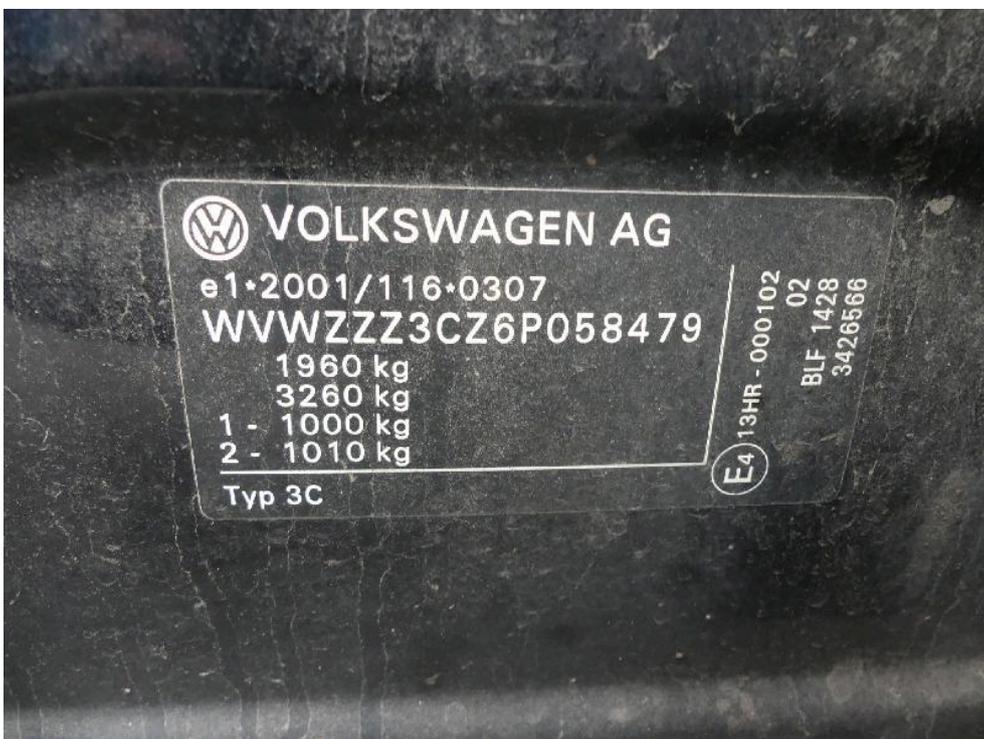
Bild: 18 Ausweisung Fahrzeugidentnummer

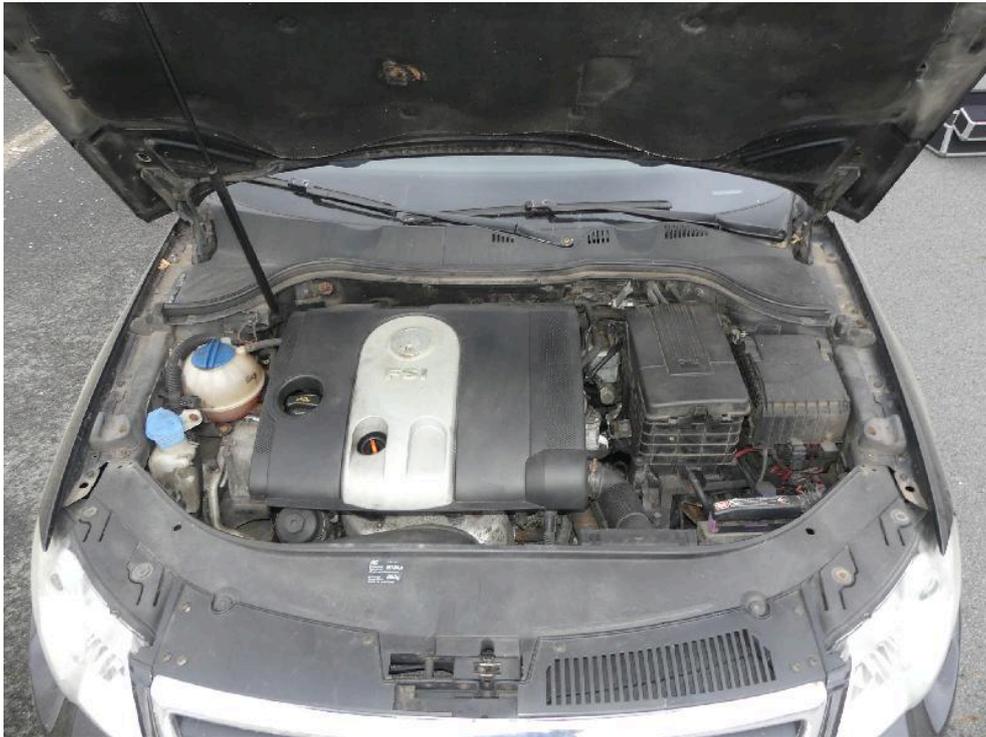
Bild: 38 Ansicht Antriebsaggregat

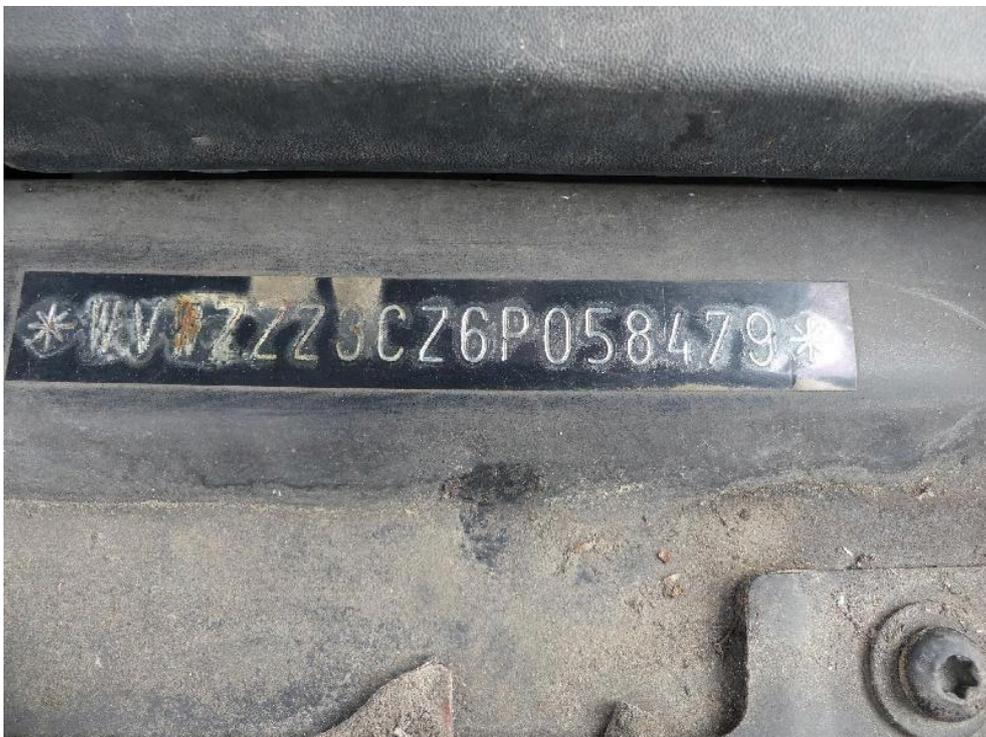
Bild: 39 Ausweisung Fahrzeugidentnummer

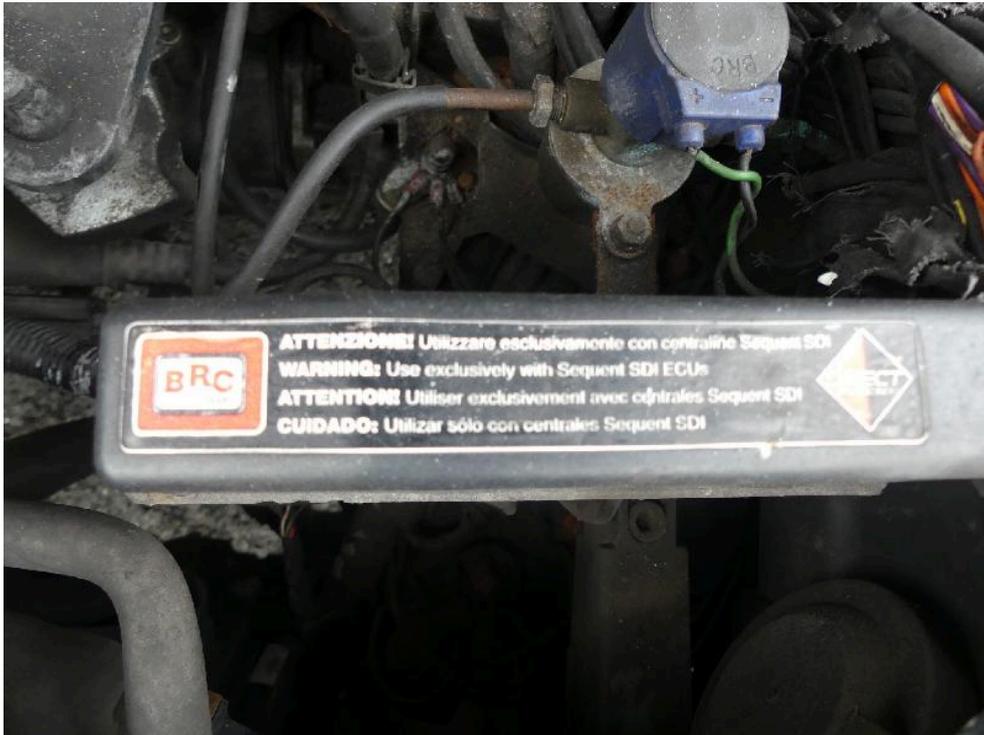
Bild: 40 Ansicht Hinweisschild Flüssiggasanlage Fa. BRC

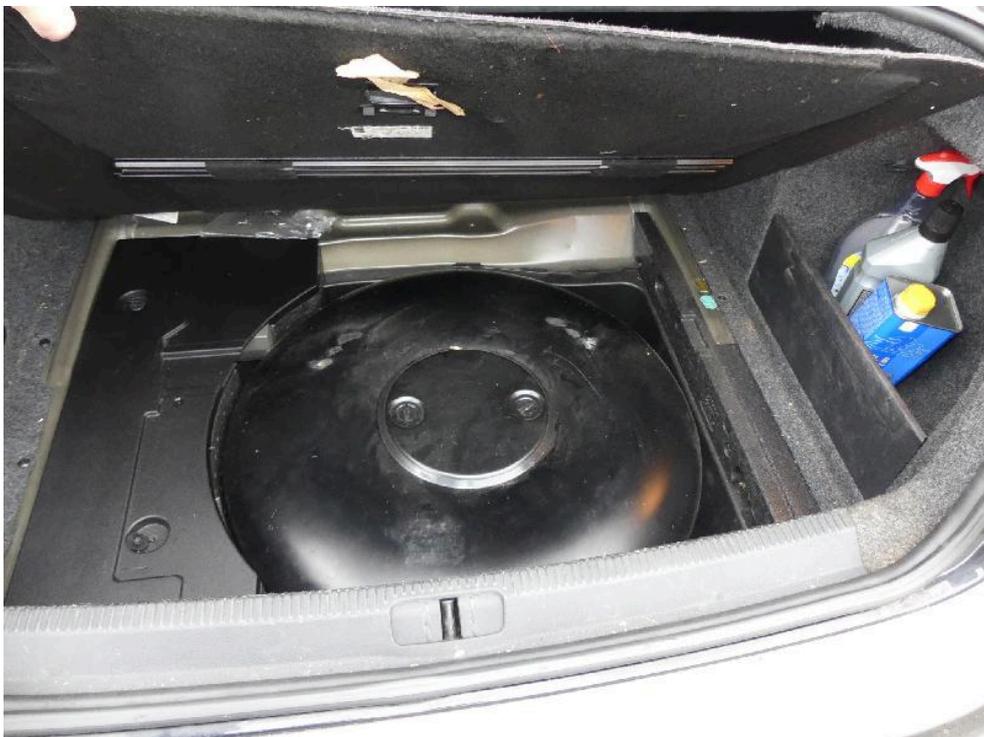
Bild: 41 Ausweisung Flüssiggastank in der Ersatzradmulde.

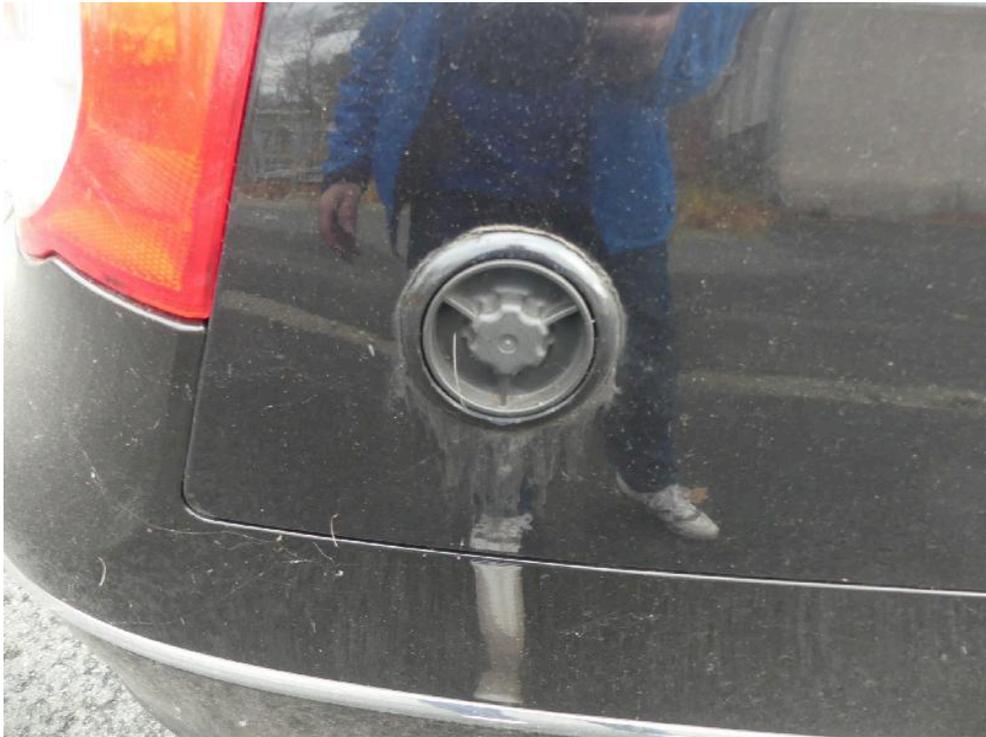
Bild: 42 Ausweisung Tankverschluss BRC-Flüssiggasanlage Seitenwand rechts

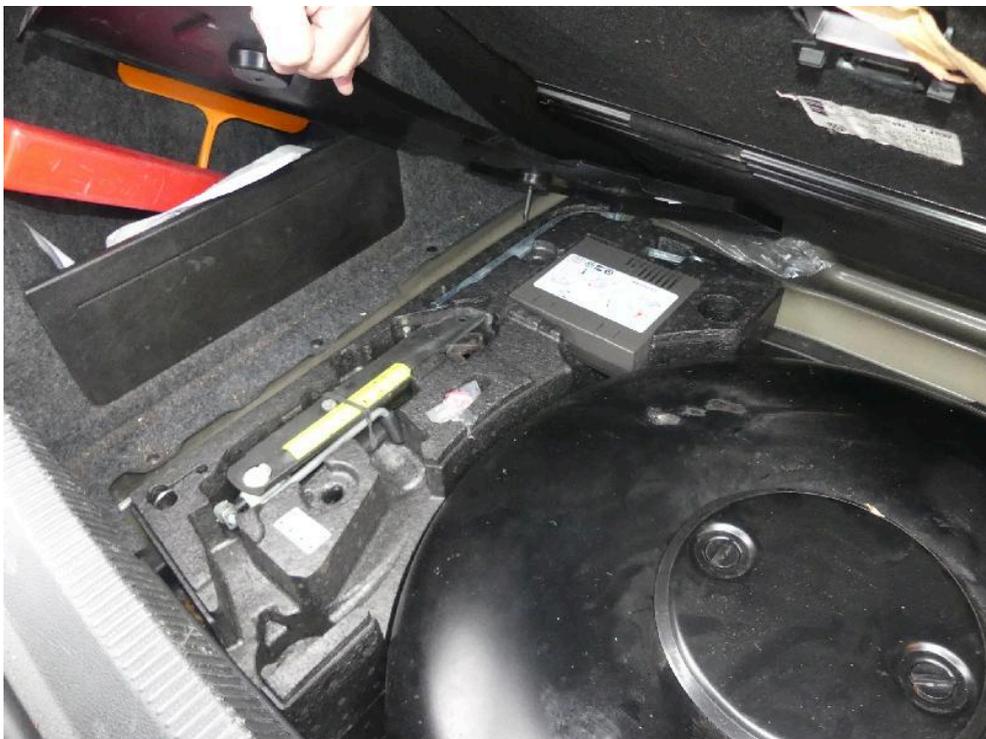
Bild: 43 Ansicht Bordwerkzeug.

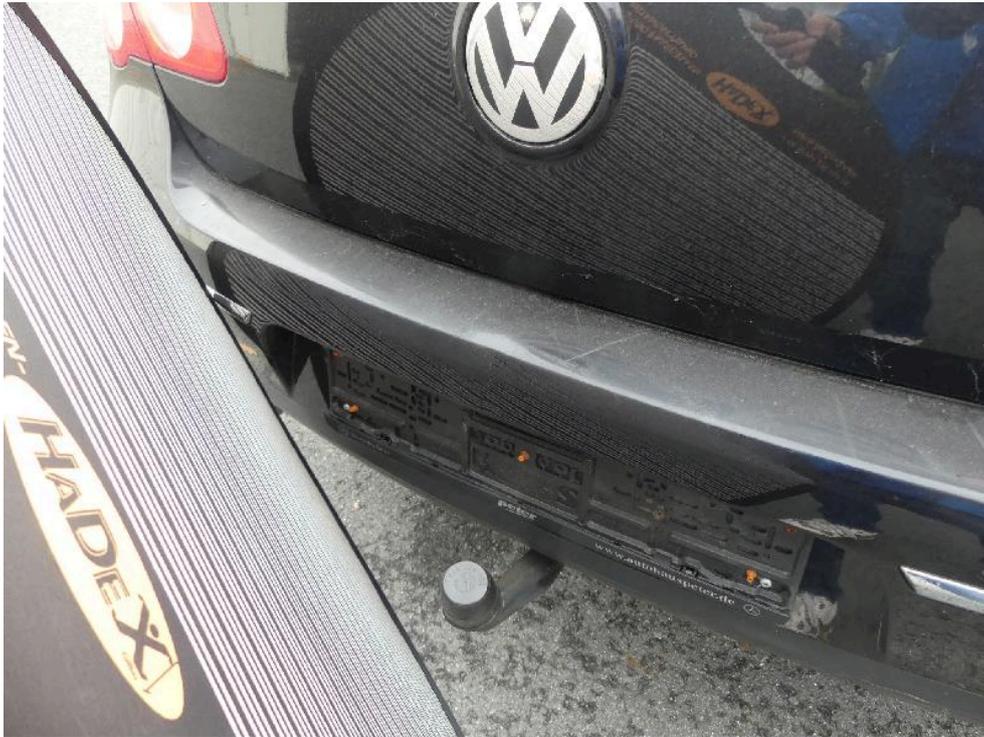
Bild: 46 Ansicht Heckverkleidung ...

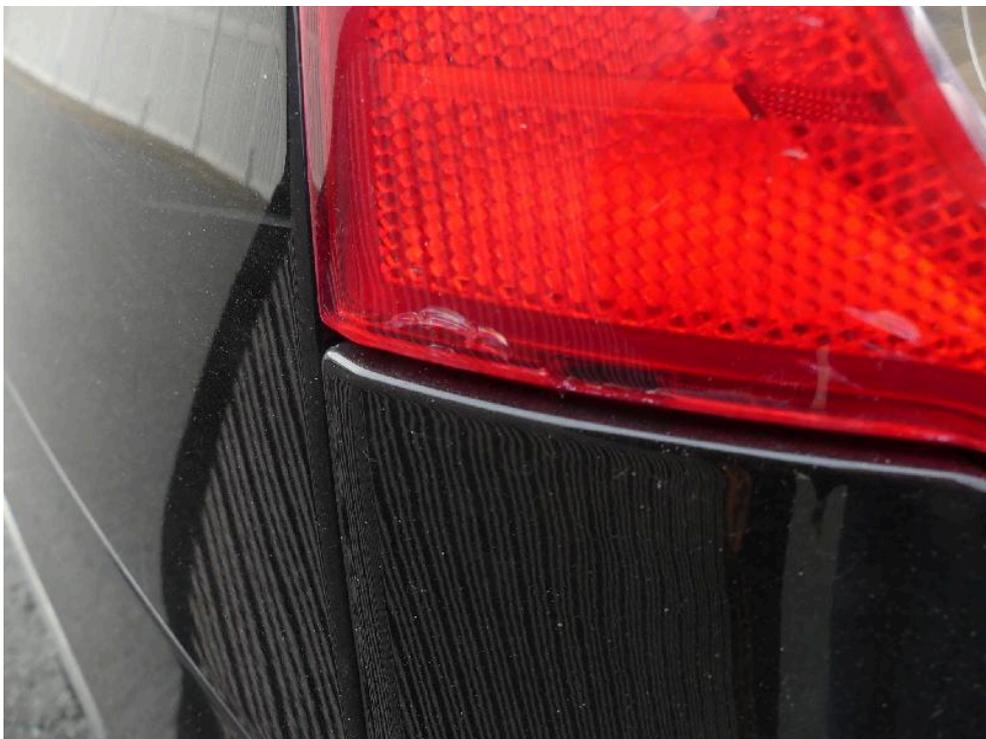
Bild: 49 Einzeldarstellung Rückleuchte links

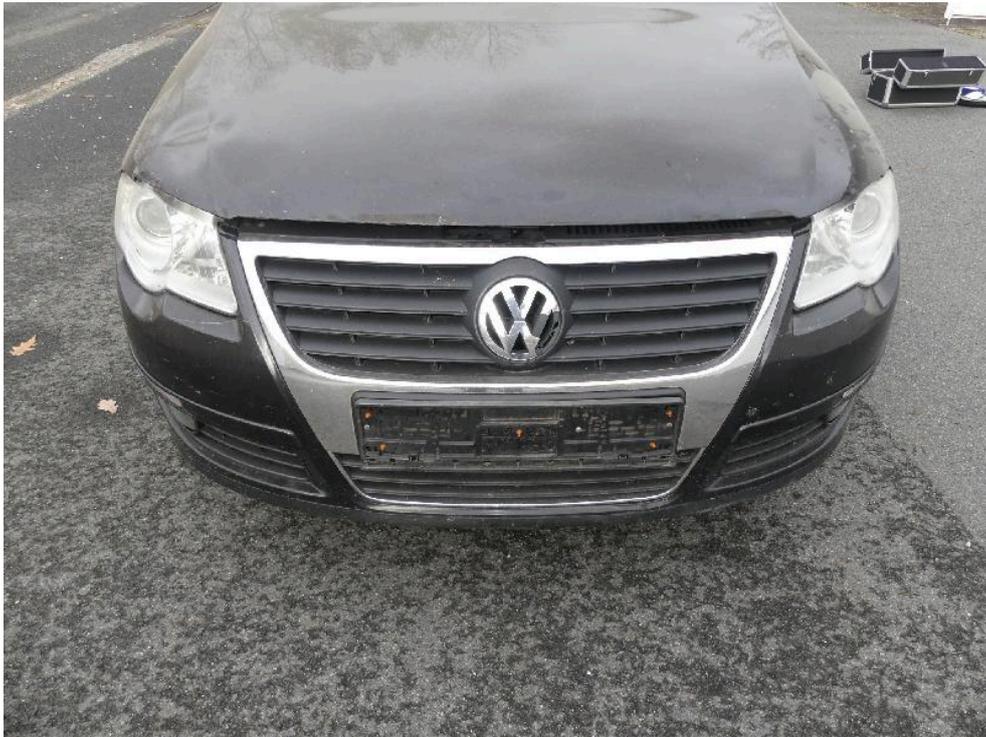
Bild: 58 Übersichtsaufnahme Fahrzeugfront

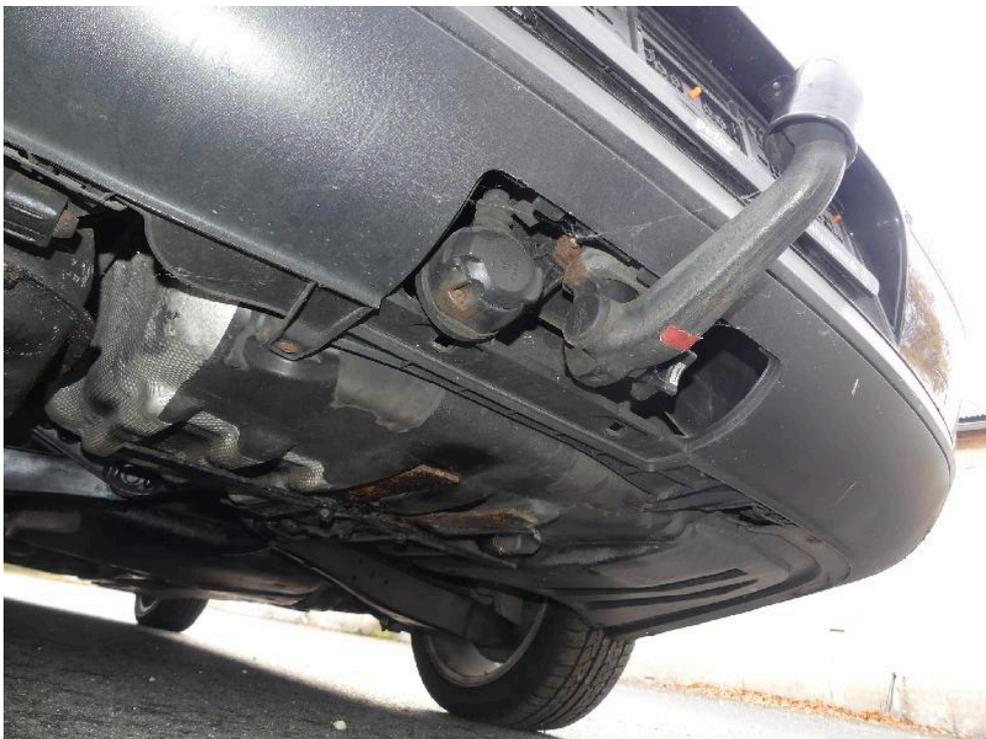
Bild: 67 Ausweisung abnehmbare Anhängerzugvorrichtung.

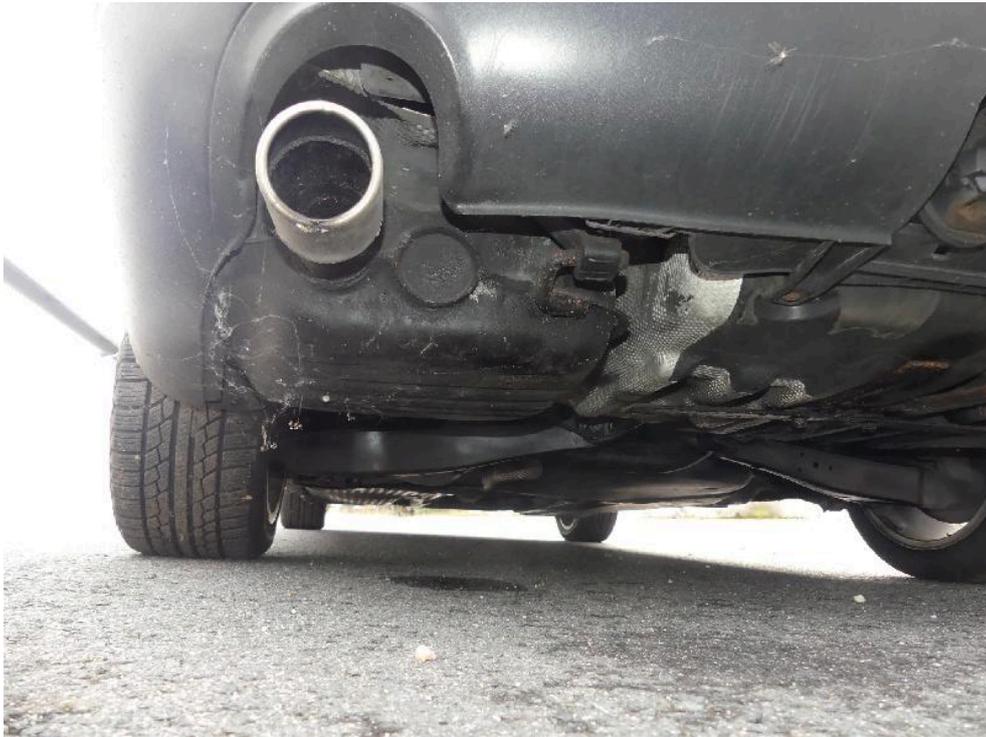
Bild: 68 Ansicht Endschalldämpfer.

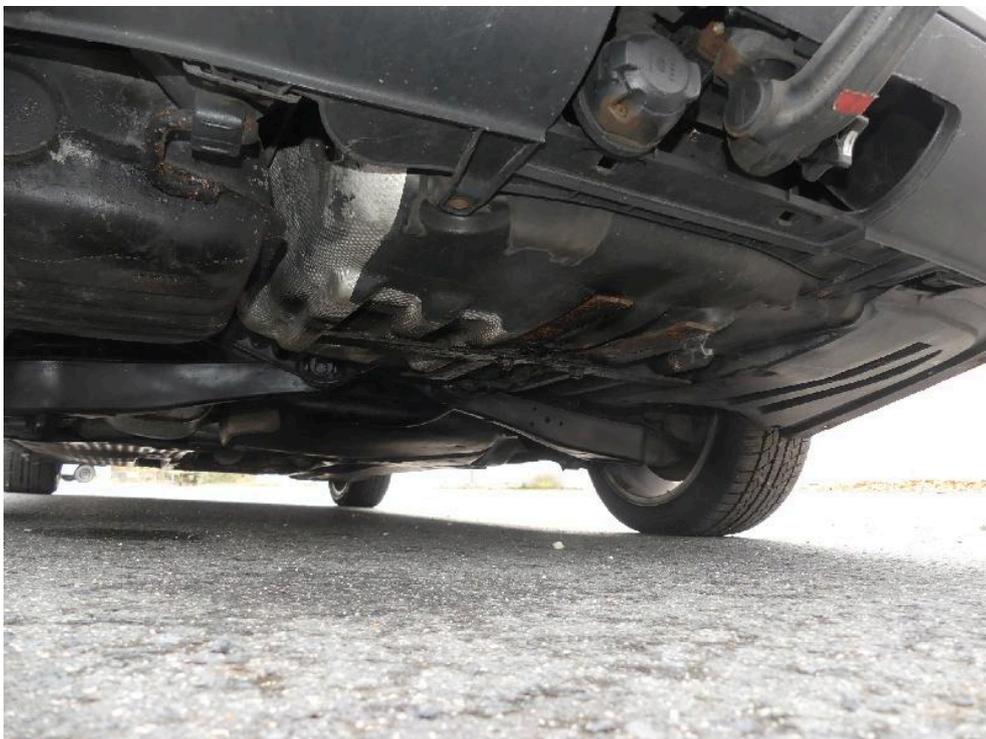
Bild: 69 Ansicht Kofferboden.

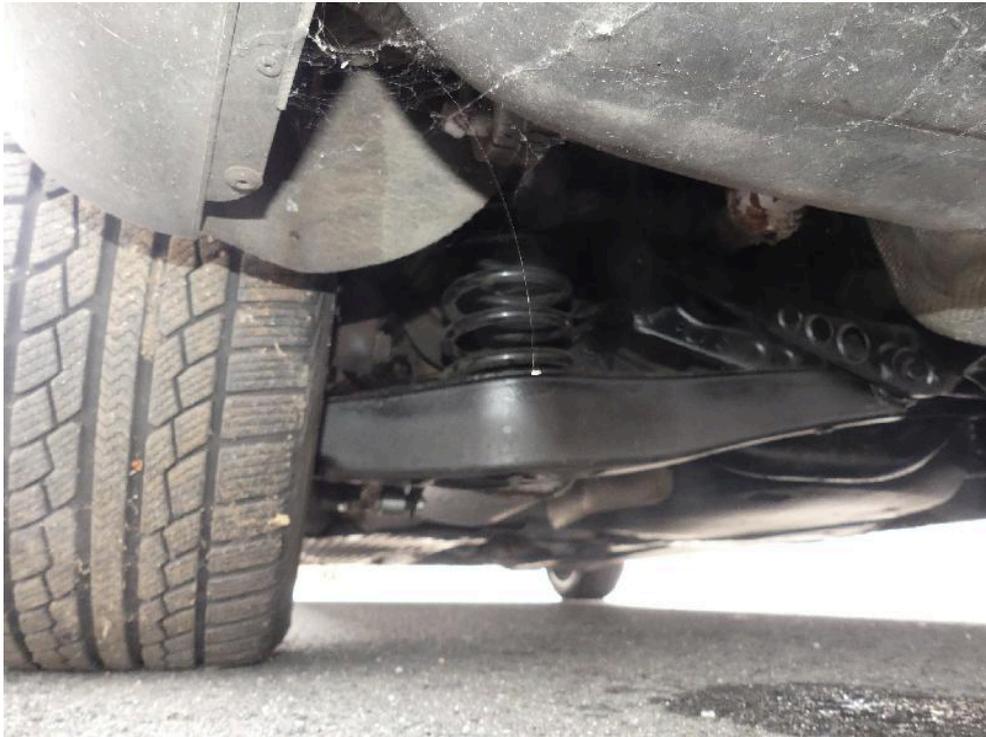
Bild: 70 Ansicht Hinterachse links

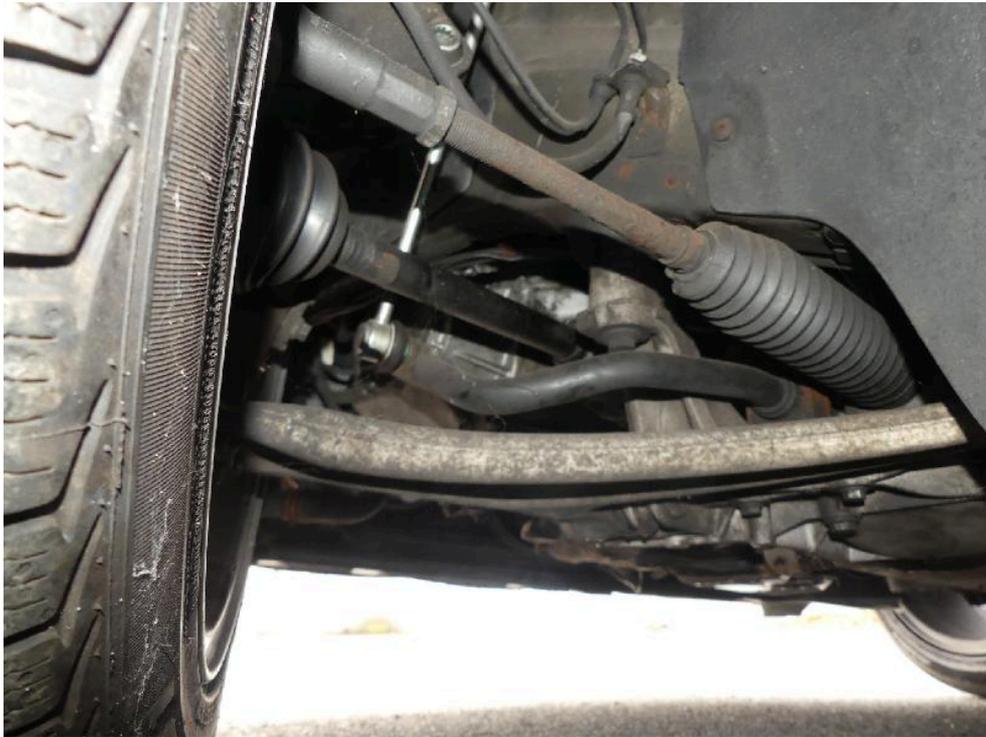
Bild: 72 Ansicht Vorderachse links

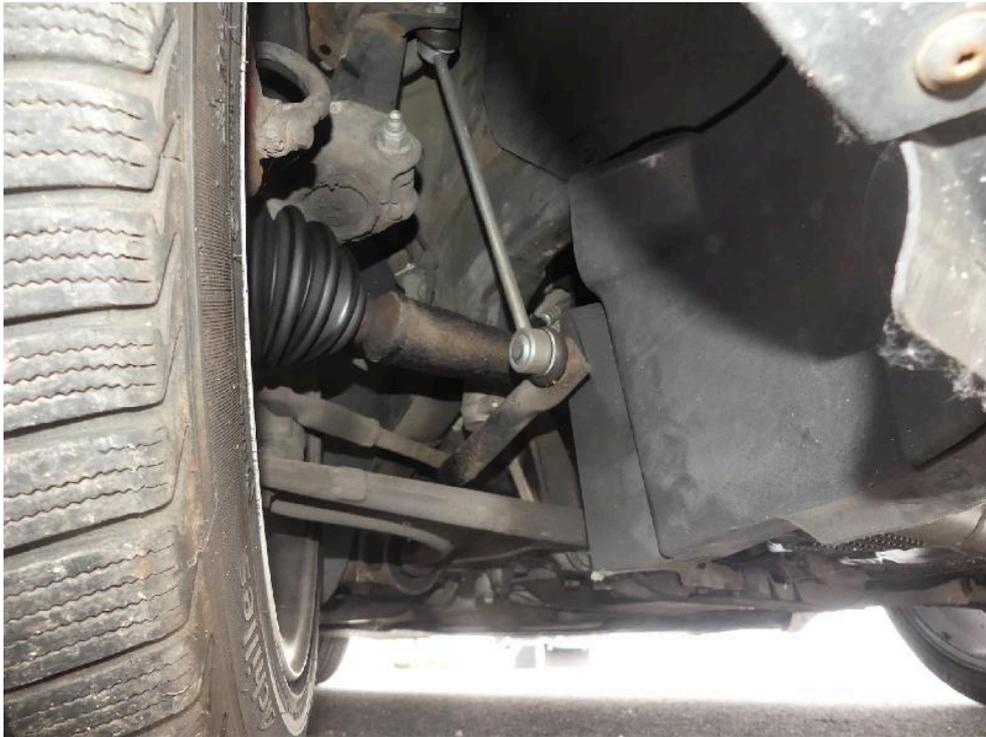
Bild: 74 Ansicht Vorderachse rechts

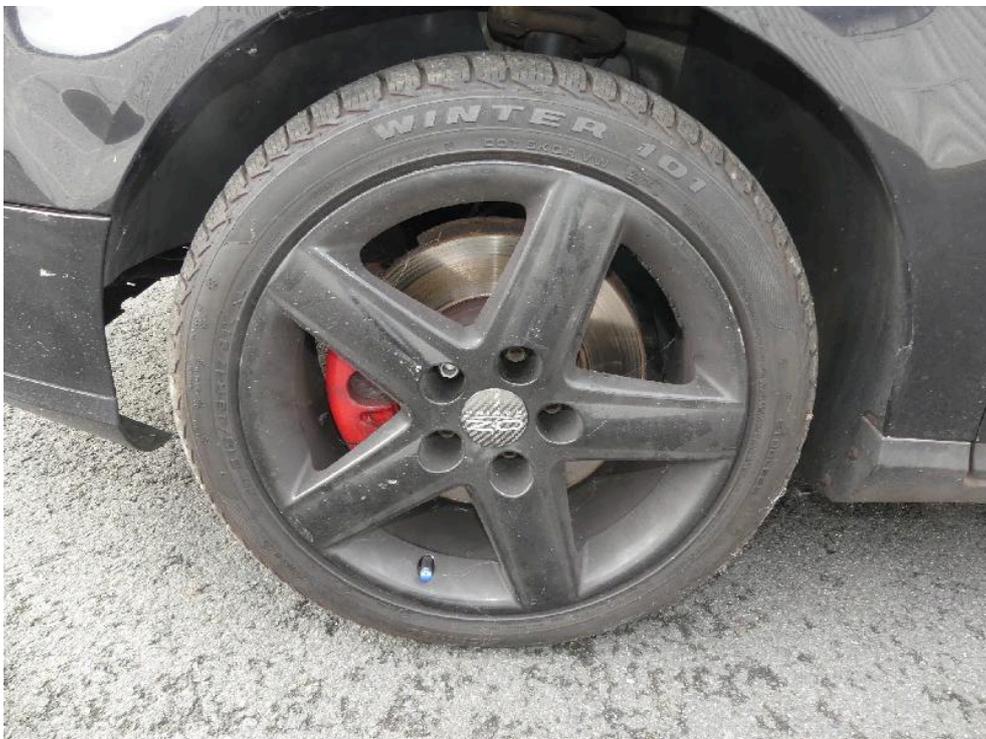
Bild: 75 Ausweisung der am Fahrzeug verbauten Rad/Reifenkombination vorn links.

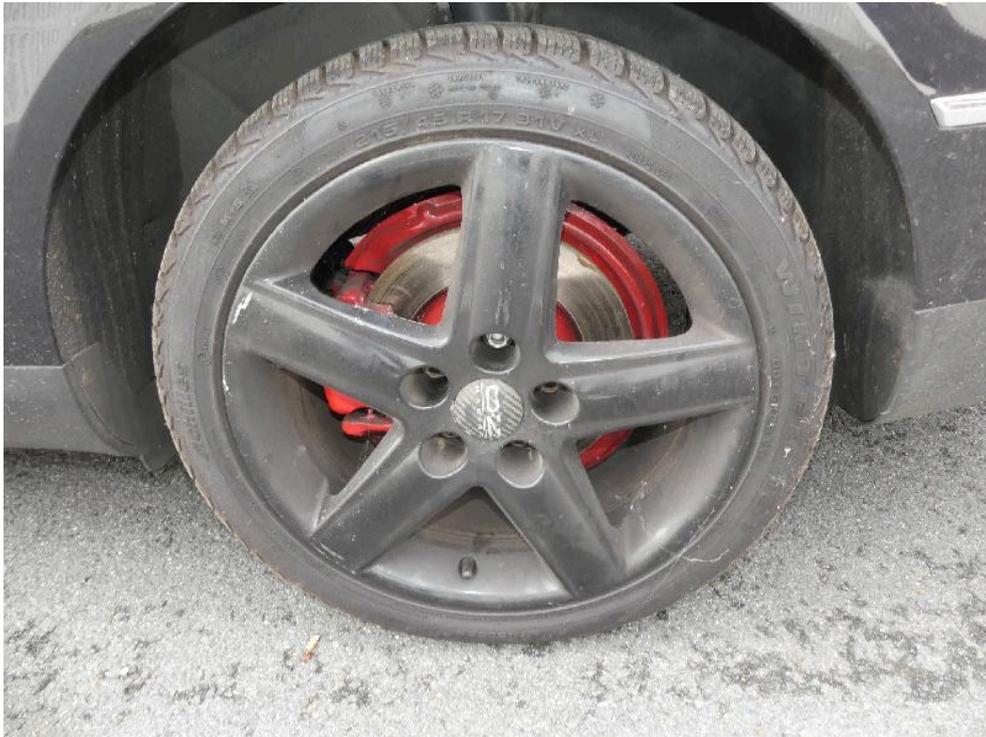
Bild: 76 Ausweisung der am Fahrzeug verbauten Rad/Reifenkombination hinten links

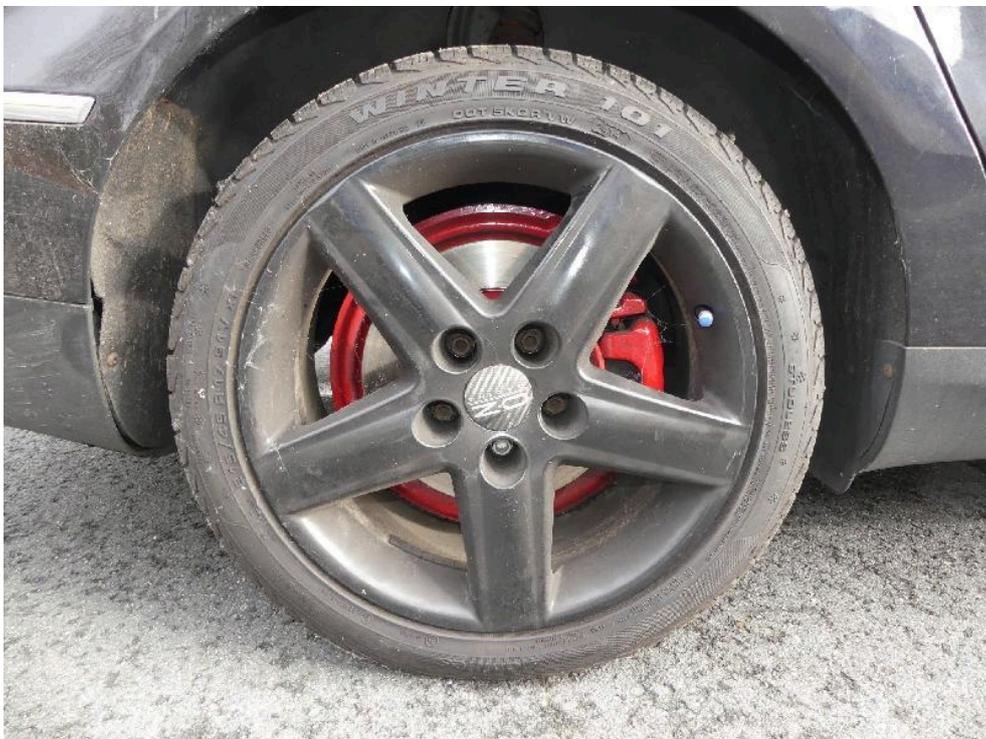
Bild: 77 Ausweisung der am Fahrzeug verbauten Rad/Reifenkombination hinten rechts.

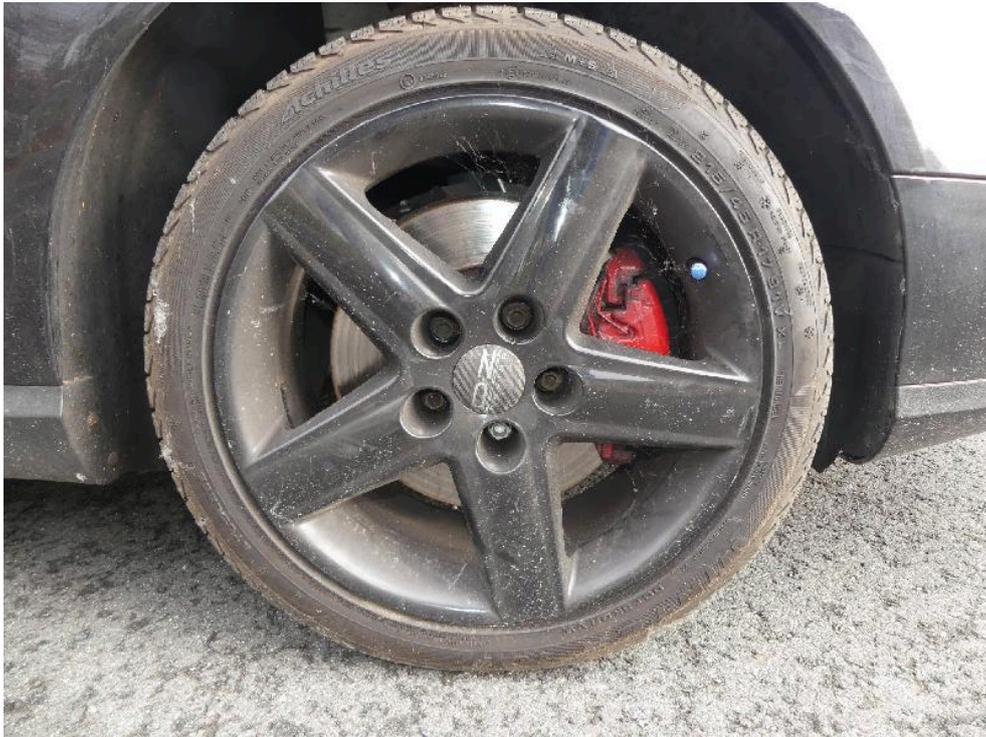
Bild: 78 Ausweisung der am Fahrzeug verbauten Rad/Reifenkombination vorn rechts.

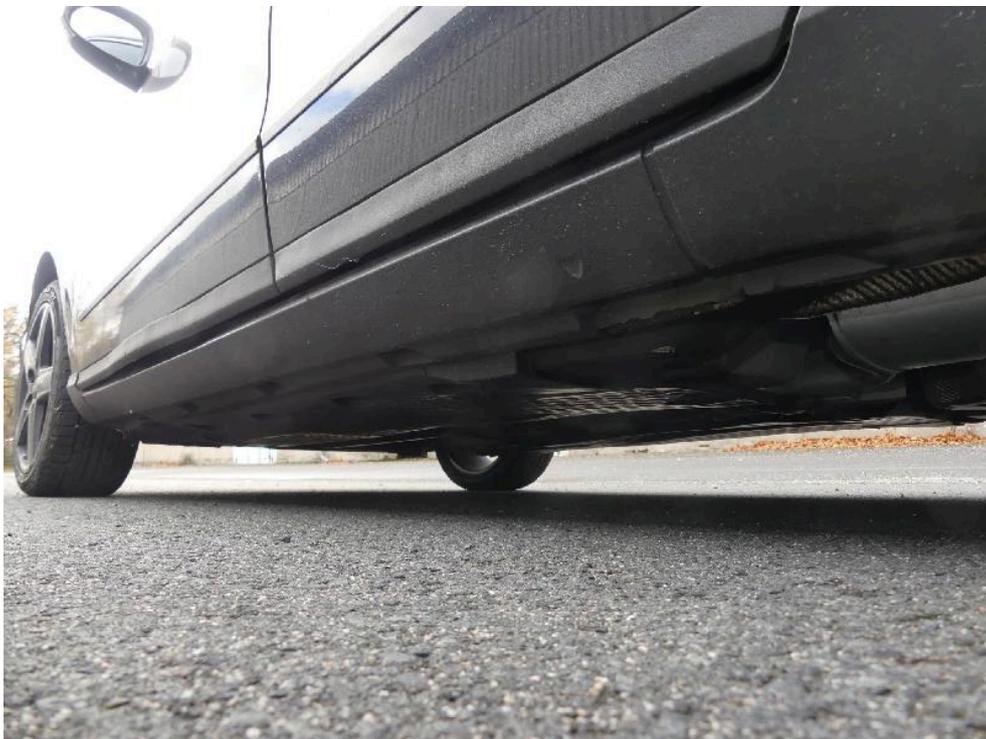
Bild: 79 Ansicht Seitenschweller links

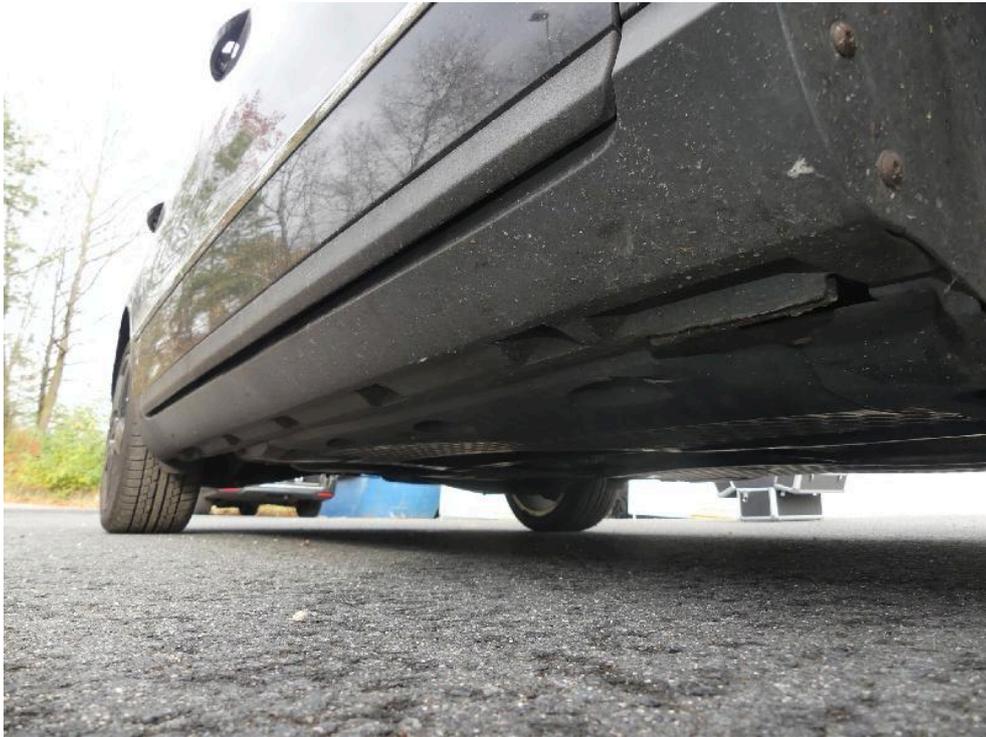
Bild: 80 Ansicht Seitenschweller rechts,

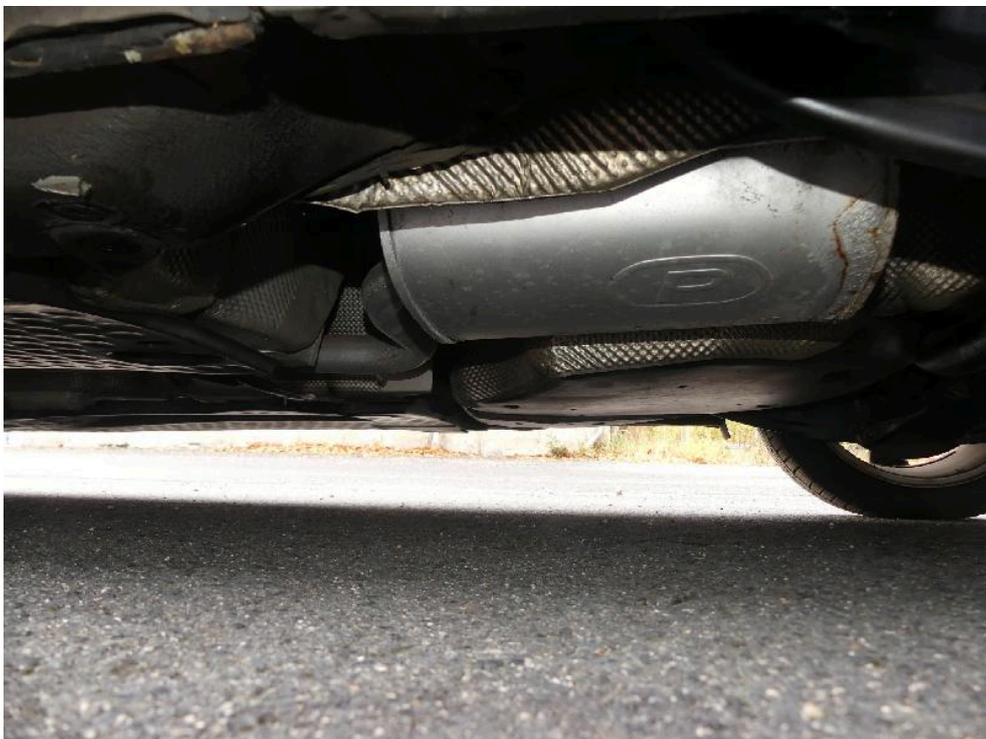
Bild: 81 Ansicht Mittelschalldämpfer, dieser ist augenscheinlich neuwertig.

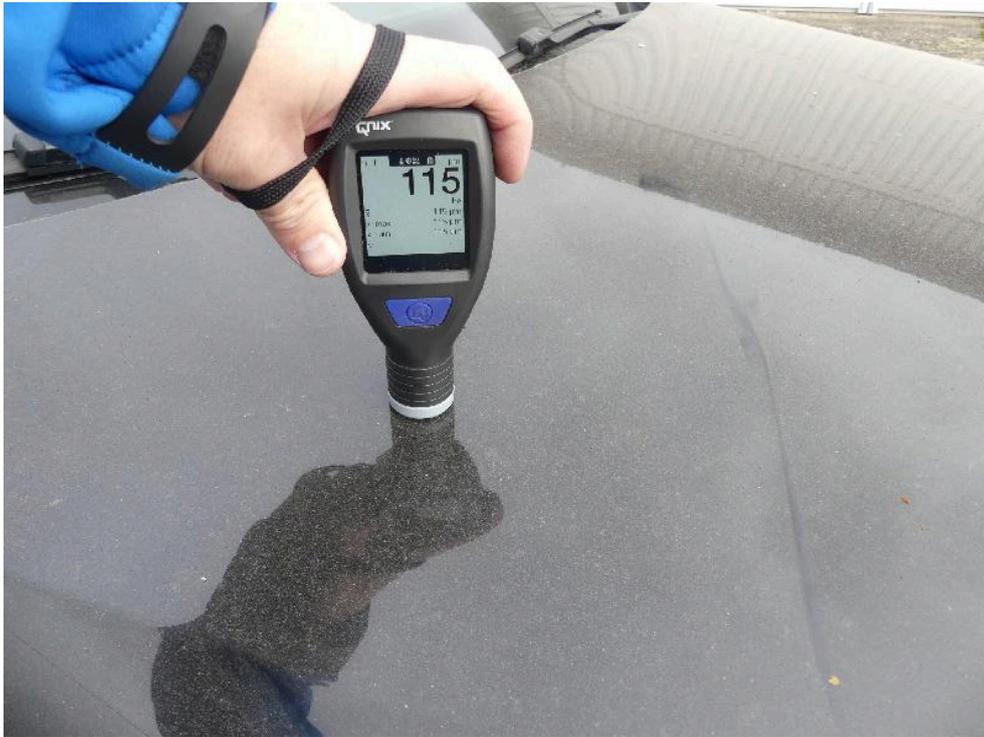
Bild: 82 Ausweisung Lackschichtdickenmessung vorgenommen, Messwerte dem beiliegenden Protokoll entnehmen.
