Fahrzeugbewertung

Volkswagen

Passat CC / Basis BMT

Gutachten

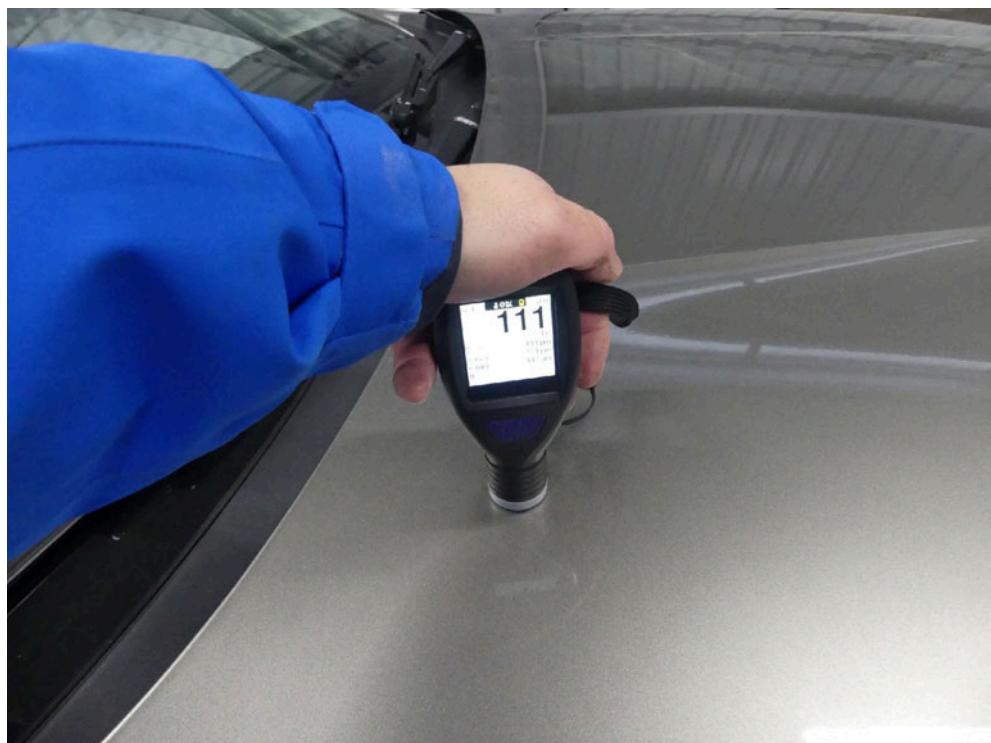
| Kotflügel, vorn links | 1070 µm |

Eine Überprüfung der Lackschichtdicke mittels Lackschichtdickenmessgerät, ergab eine feststellbare Nachlackierung am gegenständlichen Fahrzeug.

- Kotflügel vorn links instandgesetzt und nachlackiert
- Heckverkleidung nachlackiert

Bild: 10 Ausweisung Lackschichtdickenmessung vorgenommen, Messwerte dem beiliegenden Protokoll entnehmen.

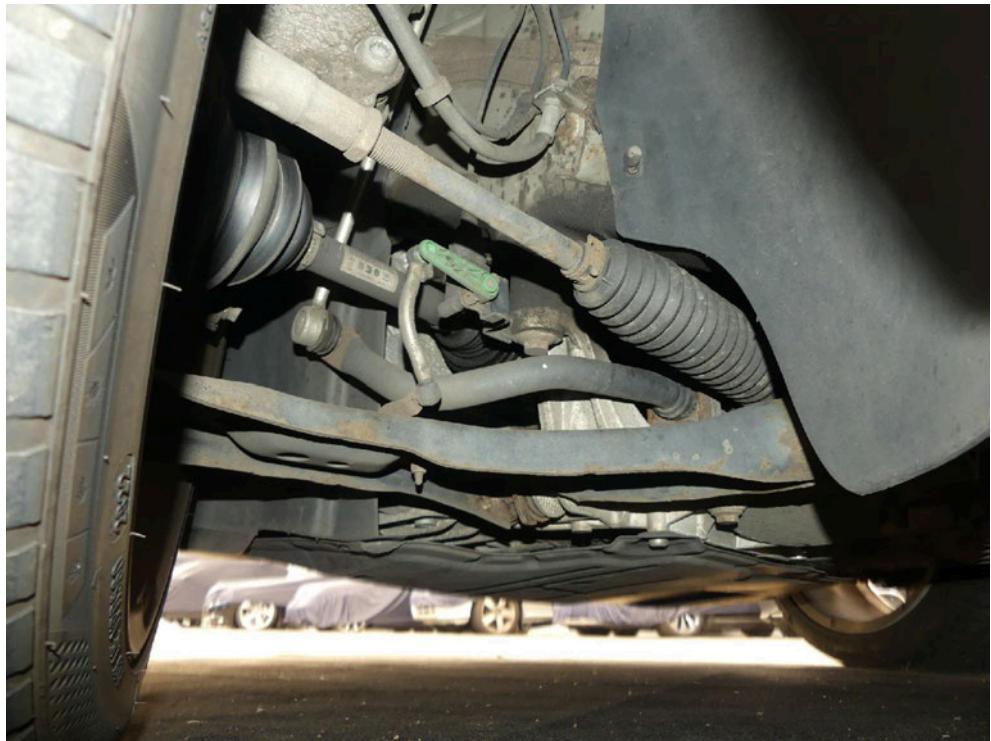
Bild: 16 Ansicht Vorderachse links

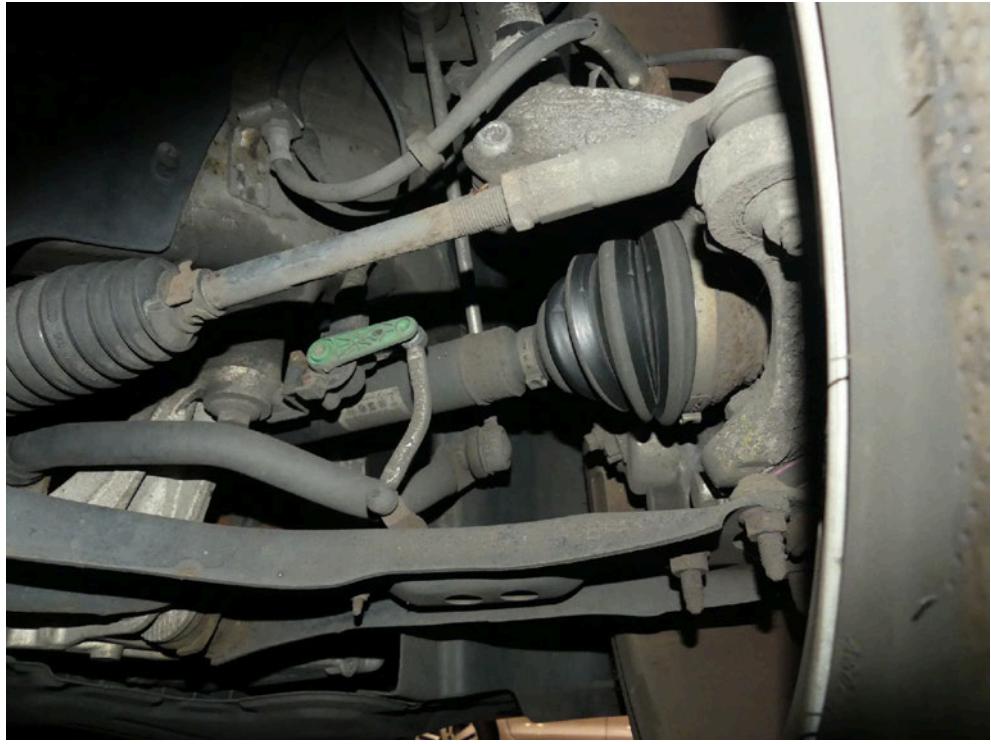
Bild: 17 Ansicht Vorderachse rechts

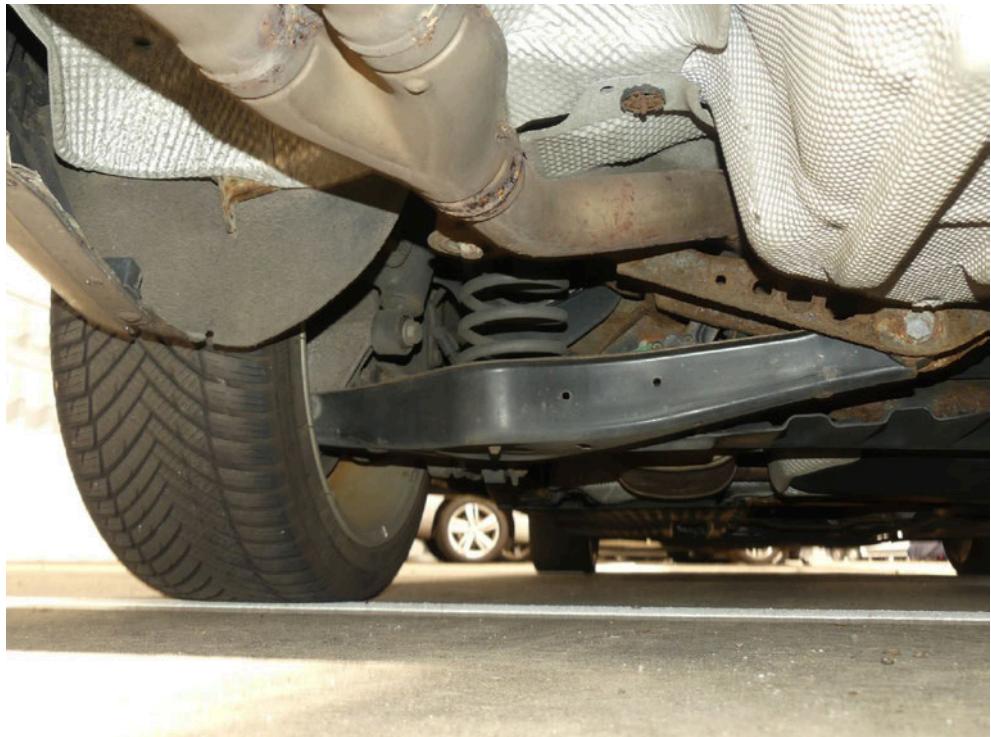
Bild: 18 Ansicht Hinterachse links

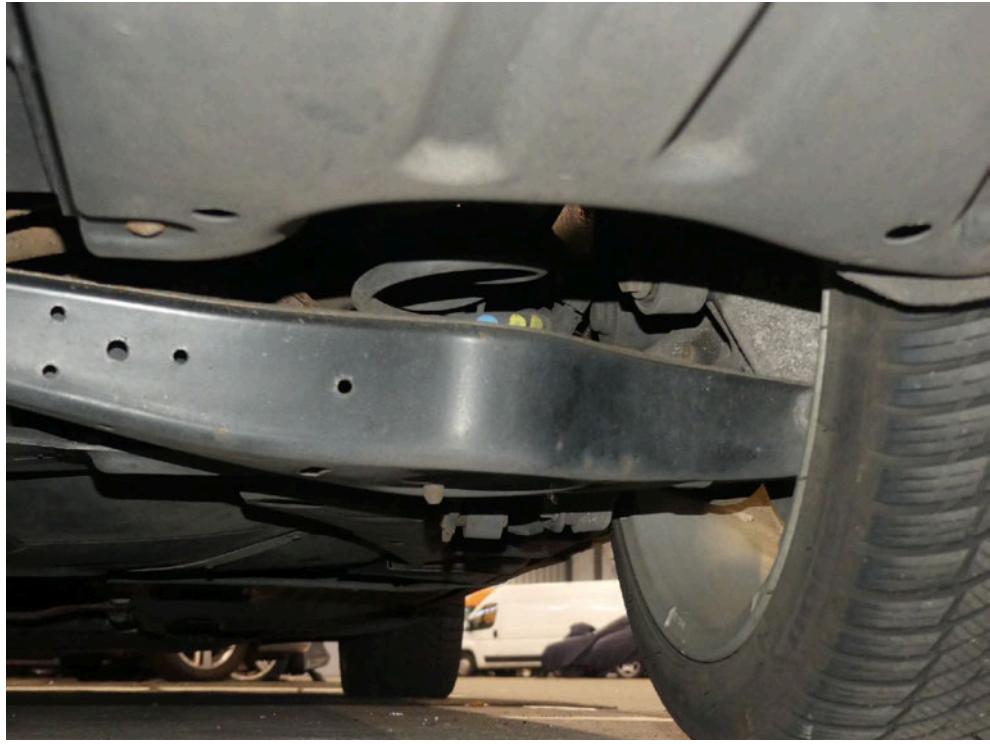
Bild: 19 Ansicht Hinterachse rechts

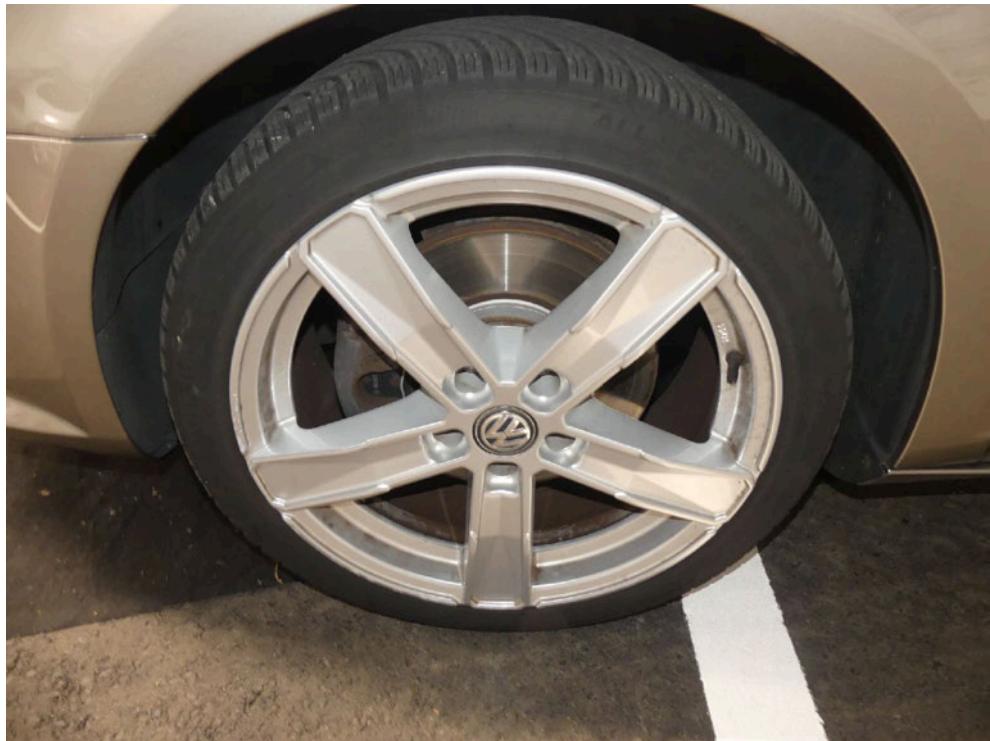
Bild: 20 Ausweisung der am Fahrzeug verbauten Rad/Reifenkombination. Ansicht Rad/Reifenkombination vorn links

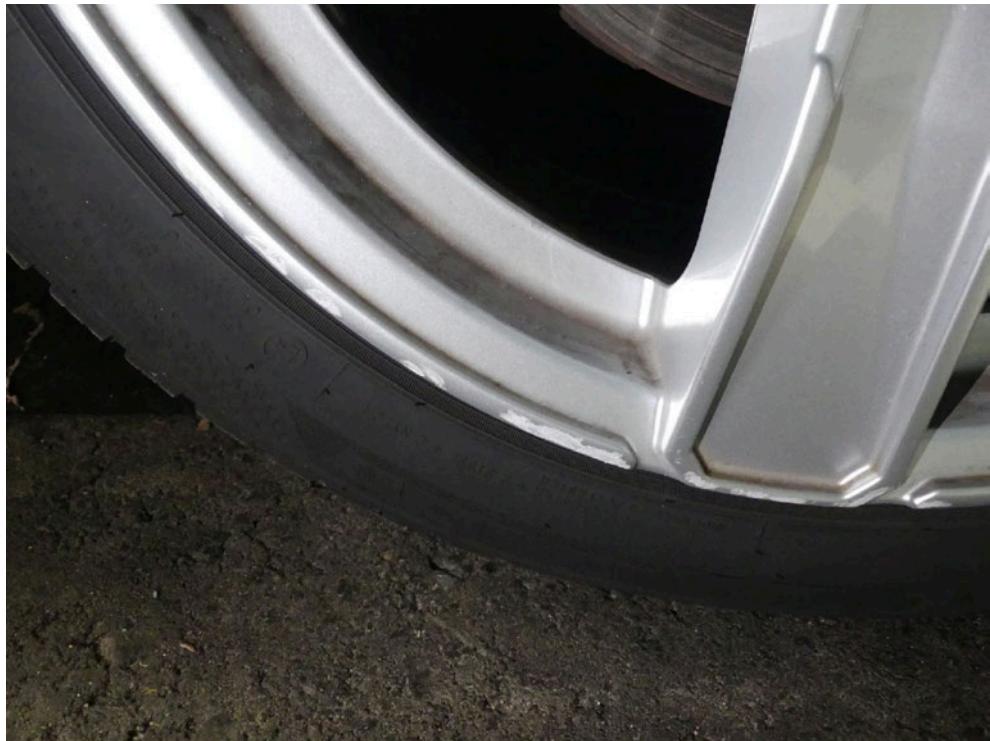
Bild: 22 LM-Felge partiell abgetragen.

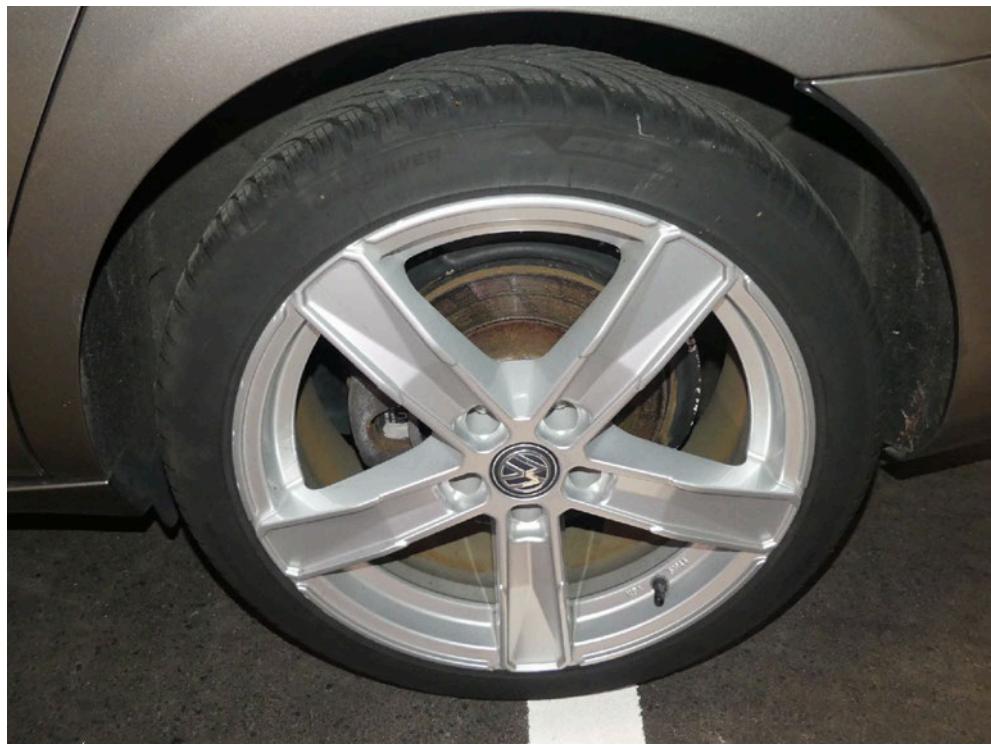
Bild: 23 Ansicht Rad/Reifenkombination hinten links

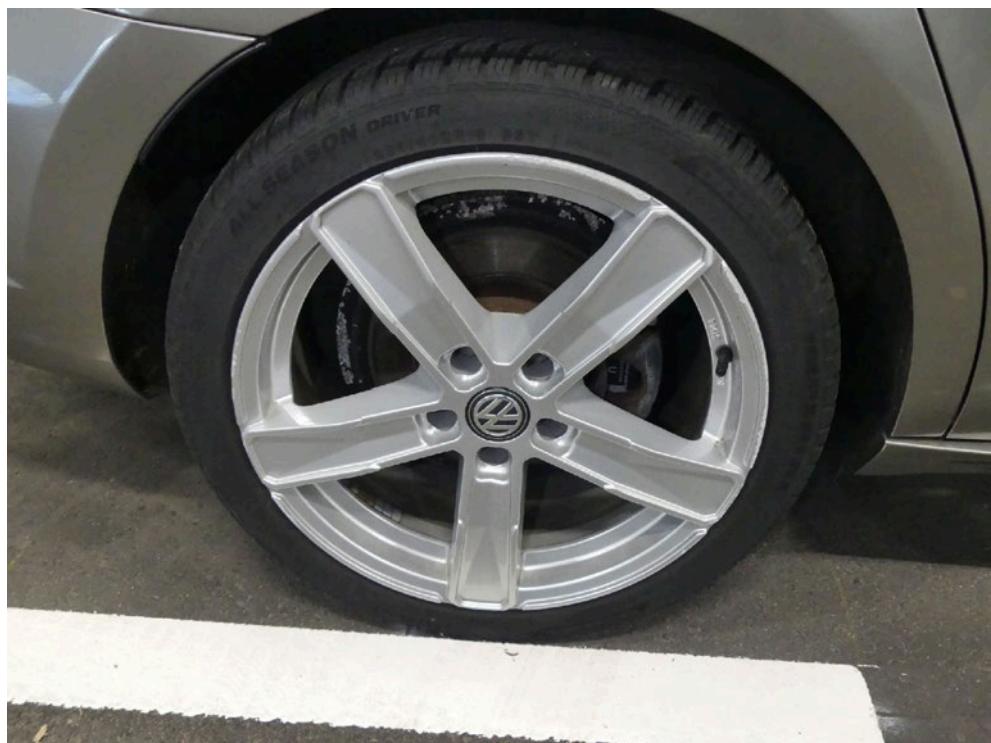
Bild: 24 Ansicht Rad/Reifenkombination hinten rechts

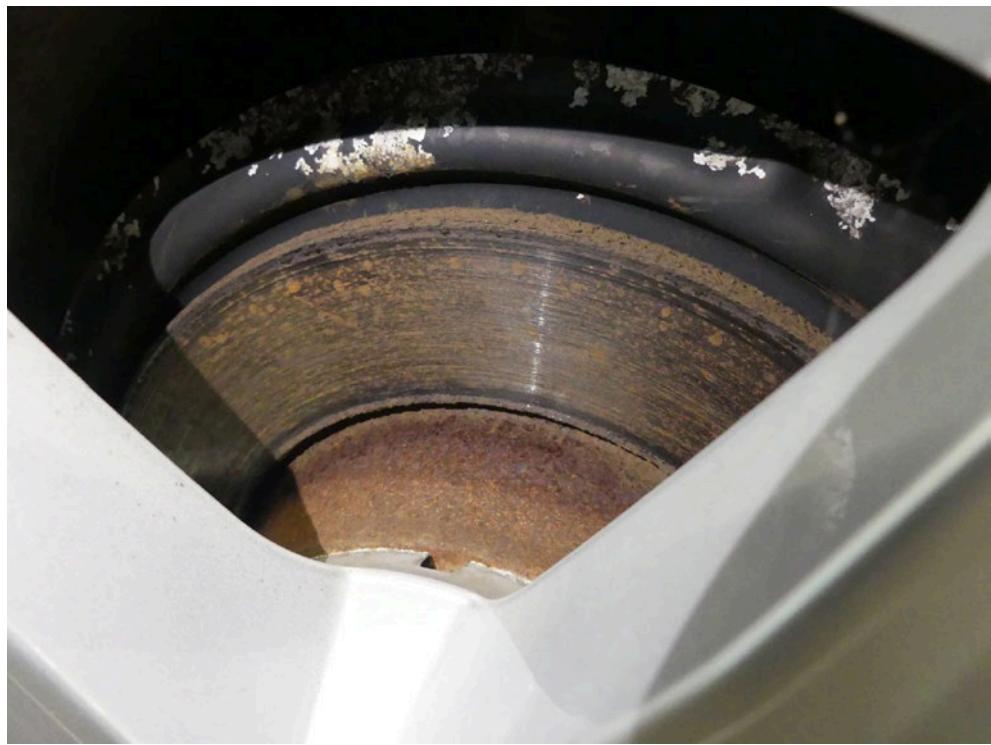
Bild: 27 Einzelansicht Bremsanlage Hinterachse.

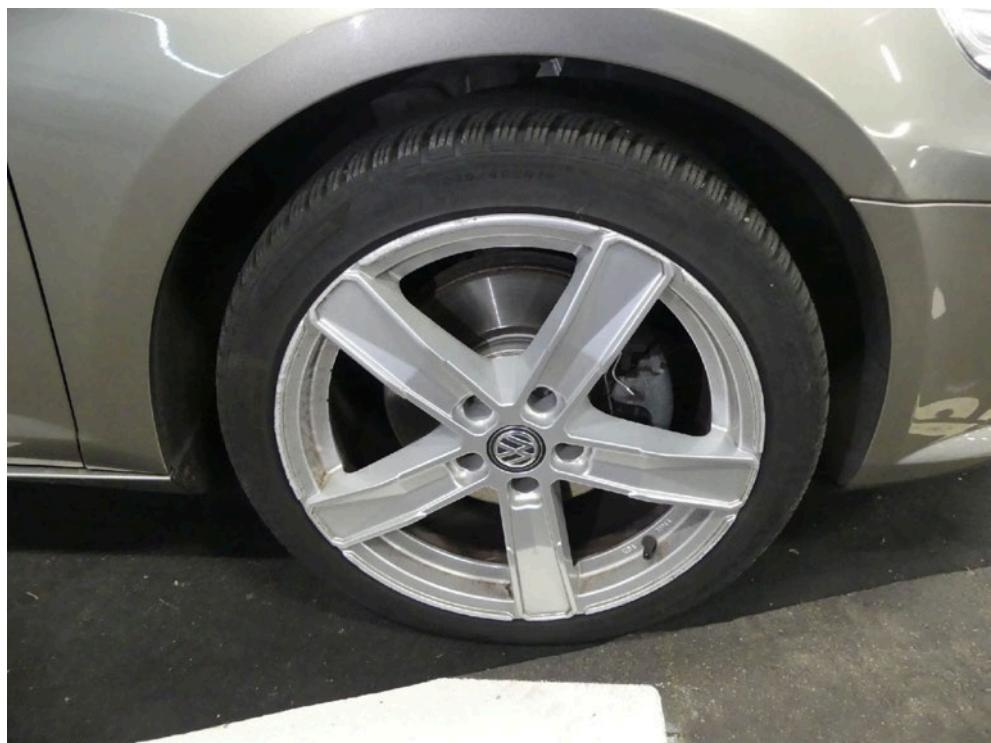
Bild: 28 Ansicht Rad/Reifenkombination vorn rechts

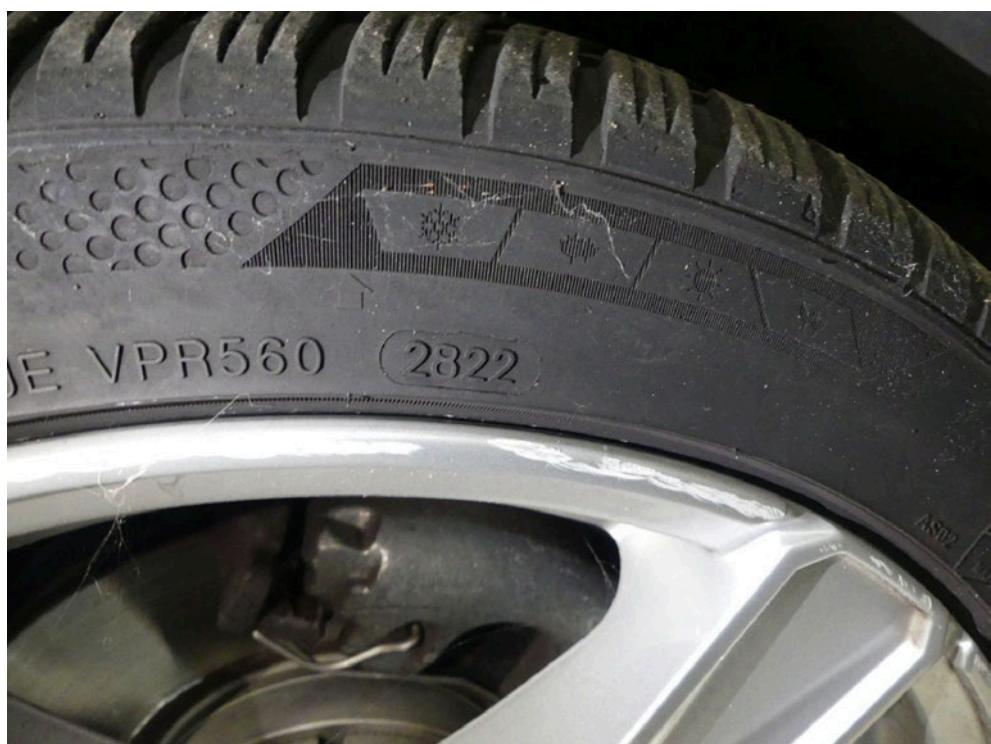
Bild: 30 Ausweisung der DOT Nummer der Radialreifen

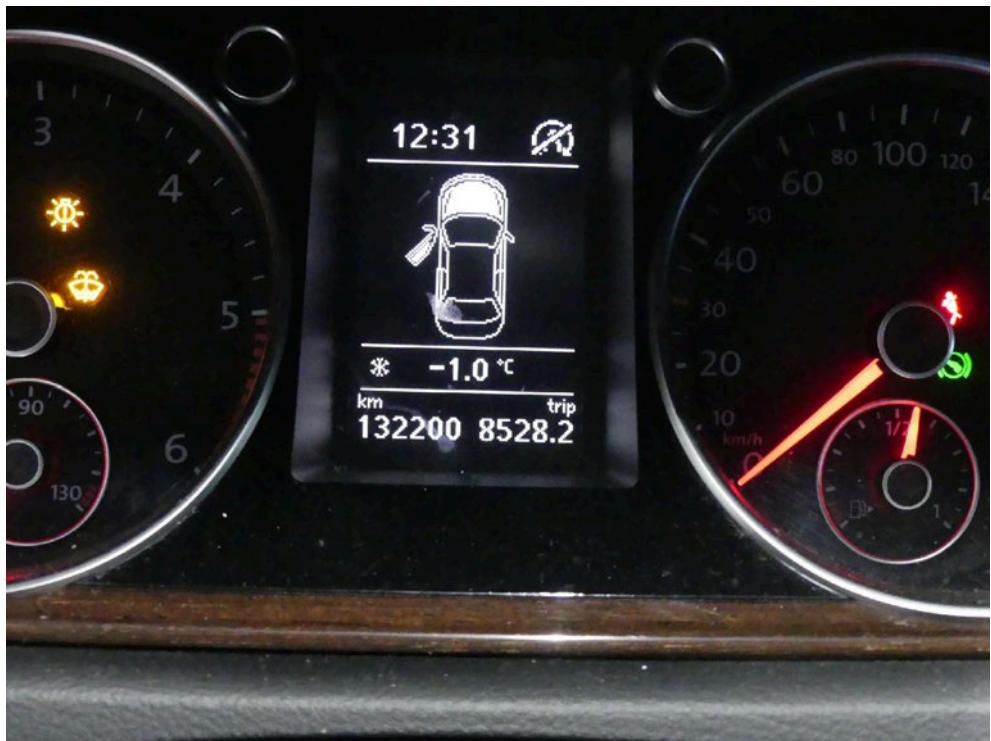
Bild: 34 Ausweisung der abgelesenen Gesamtlaufleistung zum Zeitpunkt der Besichtigung.

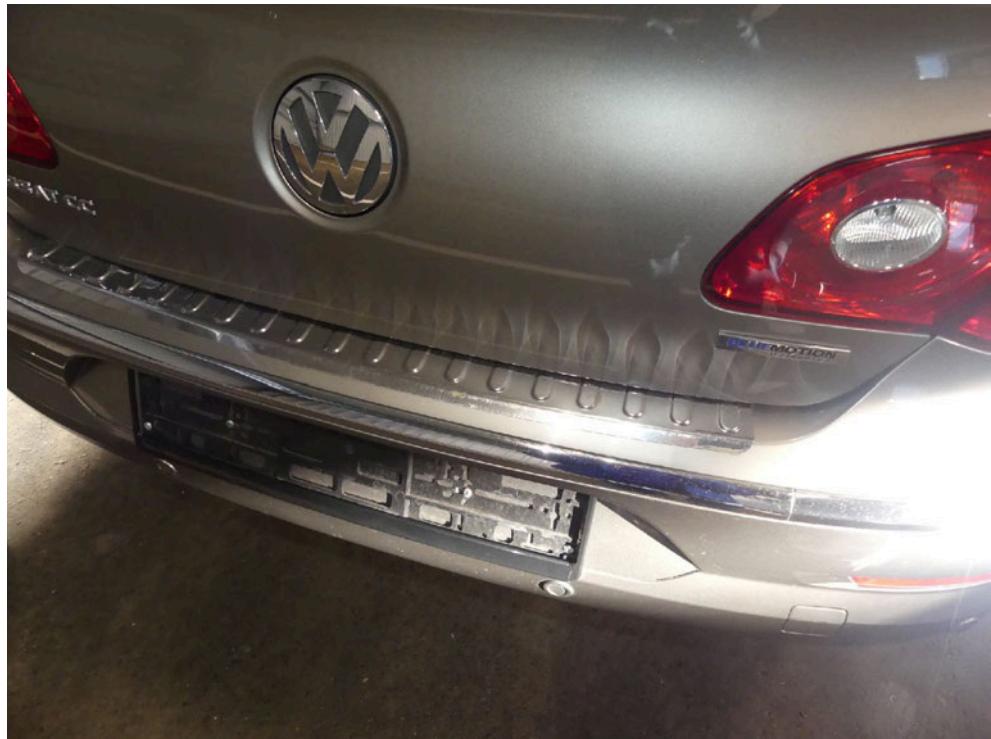
Bild: 71 Ansicht wie vor, weiterer Sensor unlackiert.

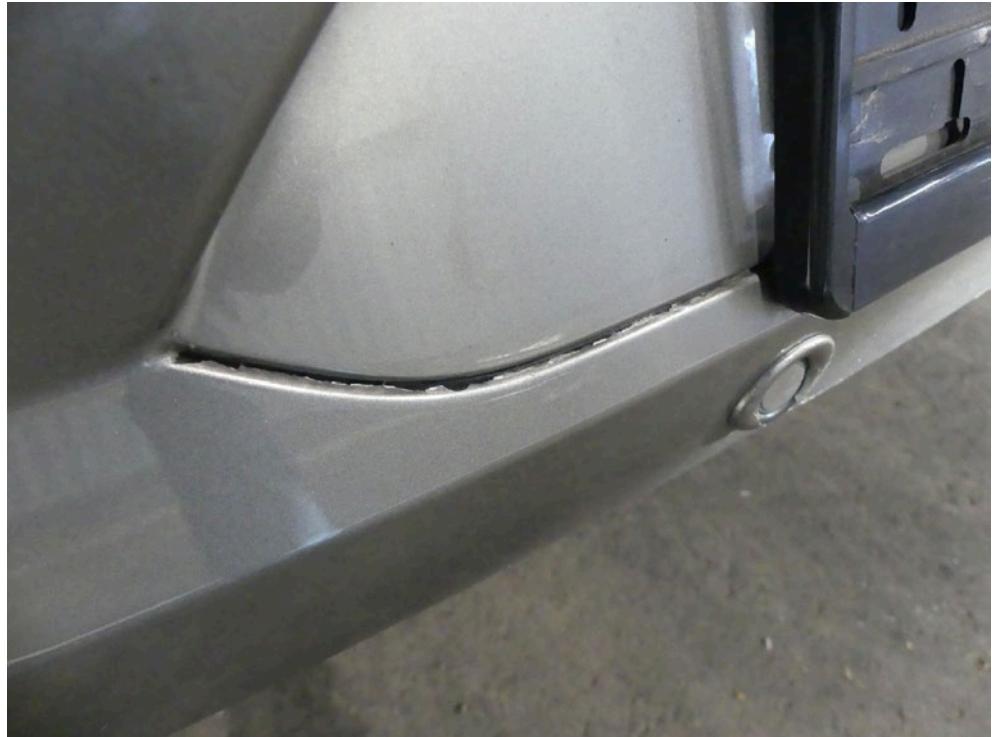
Bild: 74 Einzeldarstellung Heckklappe, diese ist partiell im Lackaufbau abgetragen.
