# Gutachten

## Fahrzeugbewertung

04847WF23

| Typ / Untertyp | H-1 (2008->) / Travel Comfort |

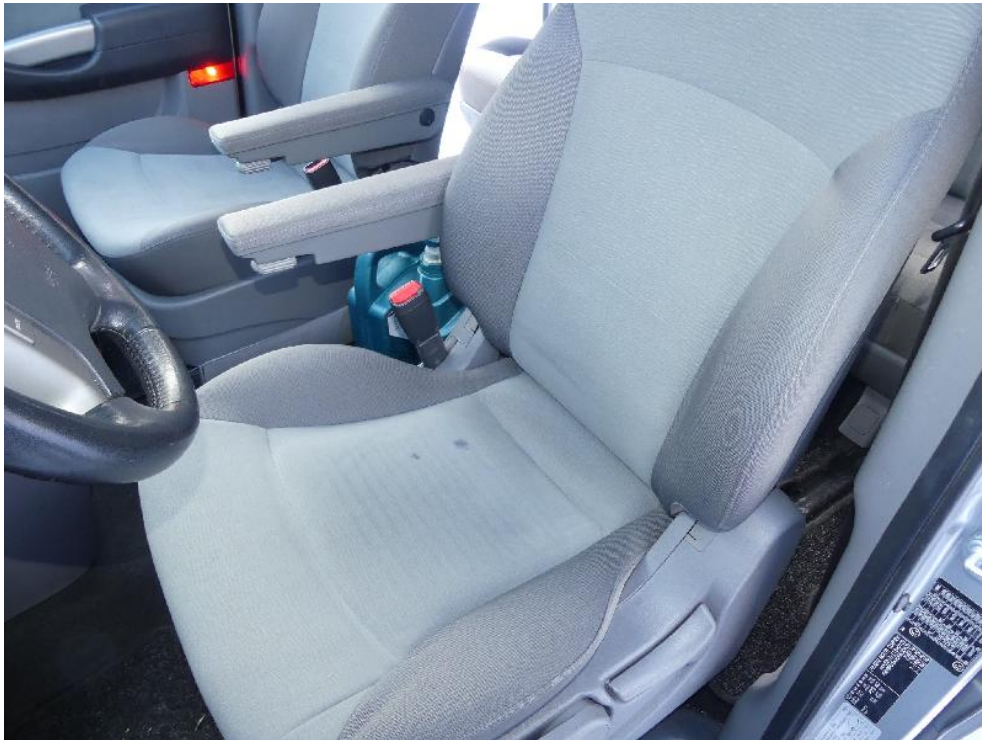
Bild: 43 Einzeldarstellung Fahrersitz

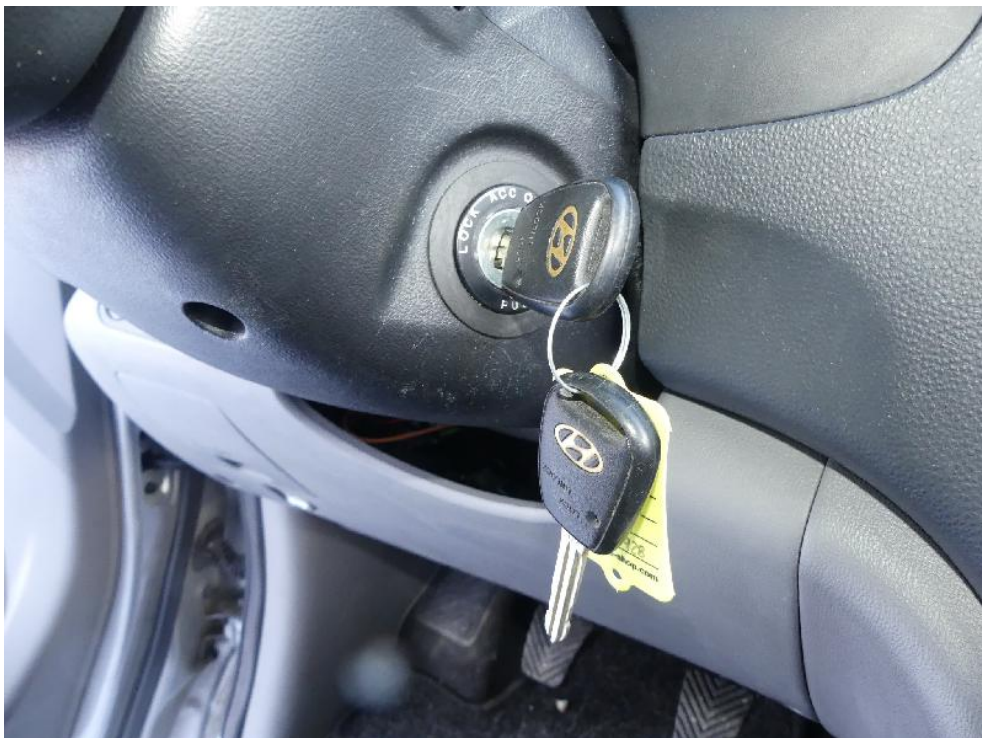
Bild: 44 2x Fahrzeugschlüssel vorhanden

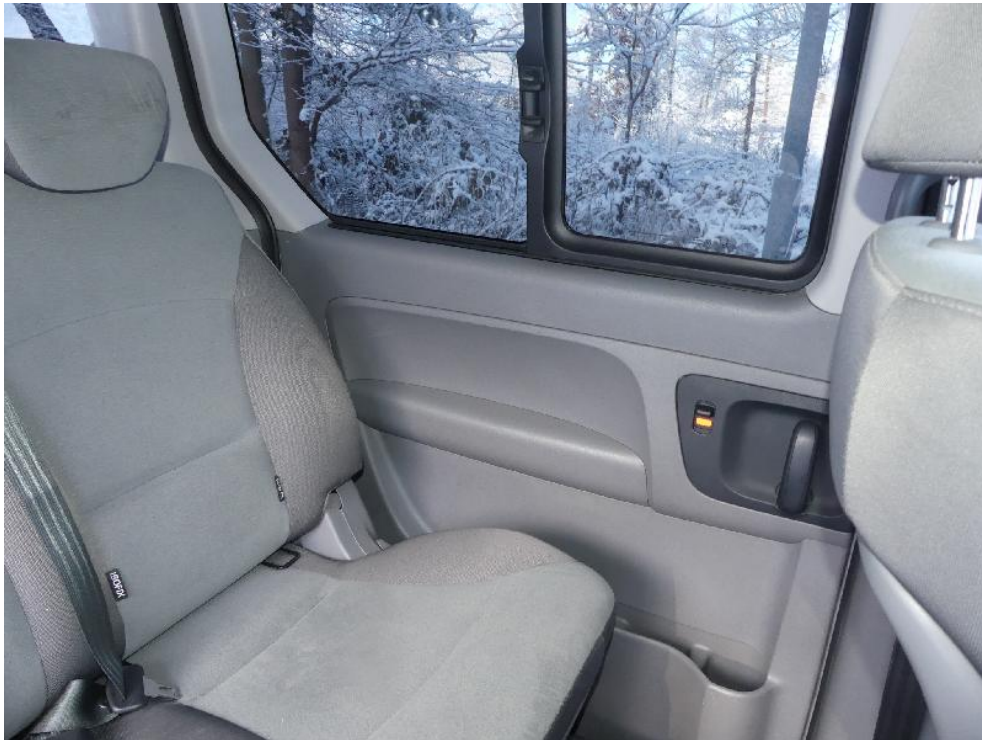
Bild: 47 Schiebetür links innen

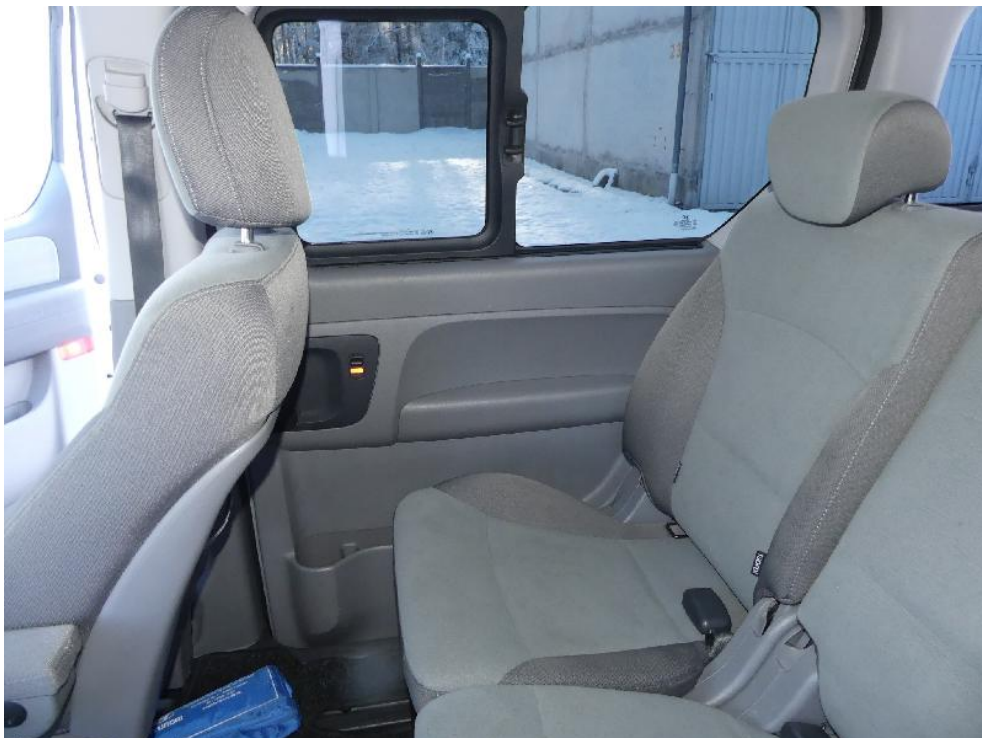
Bild: 48 Schiebetür rechts innen

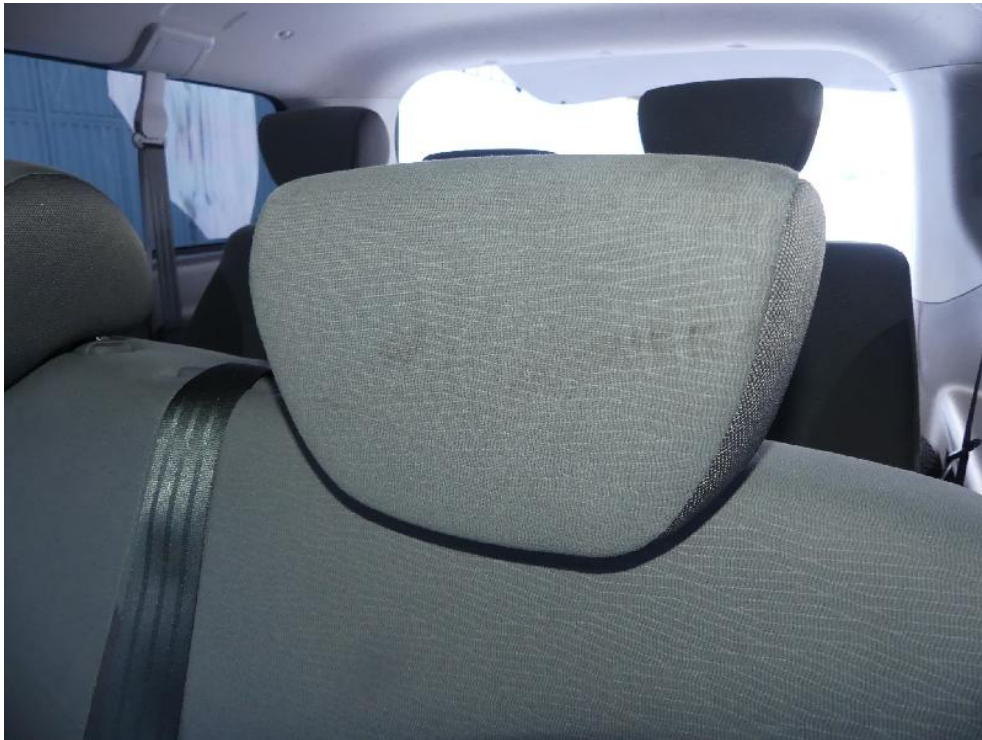
Bild: 49 Kopfstütze 1. Sitzreihe links

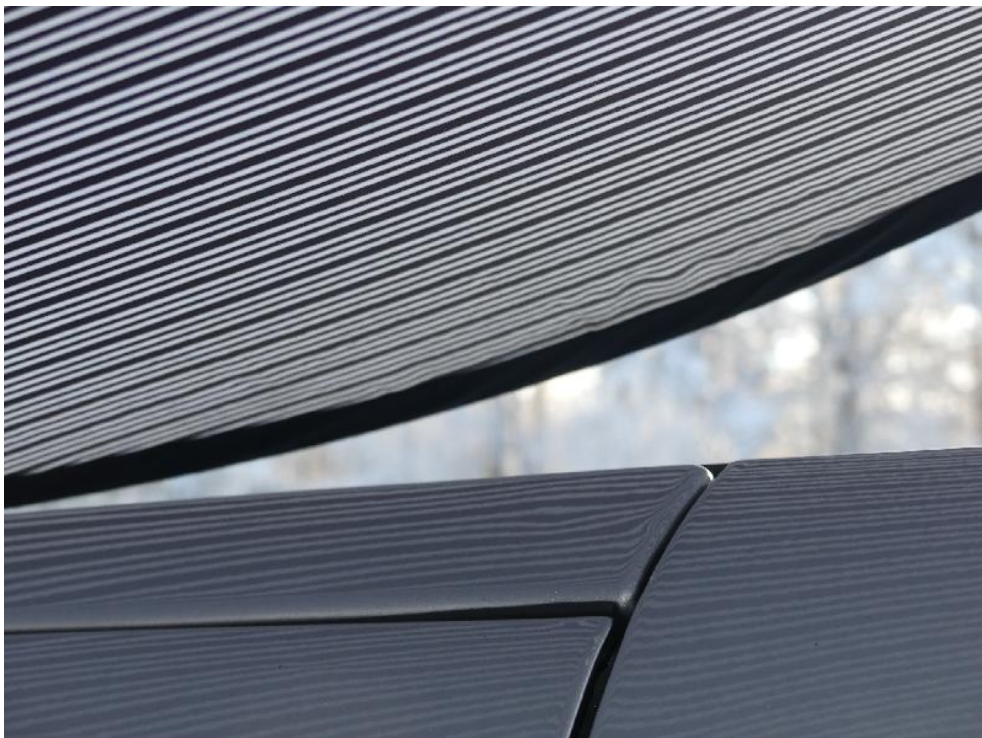
Bild: 54 Dachholm rechts

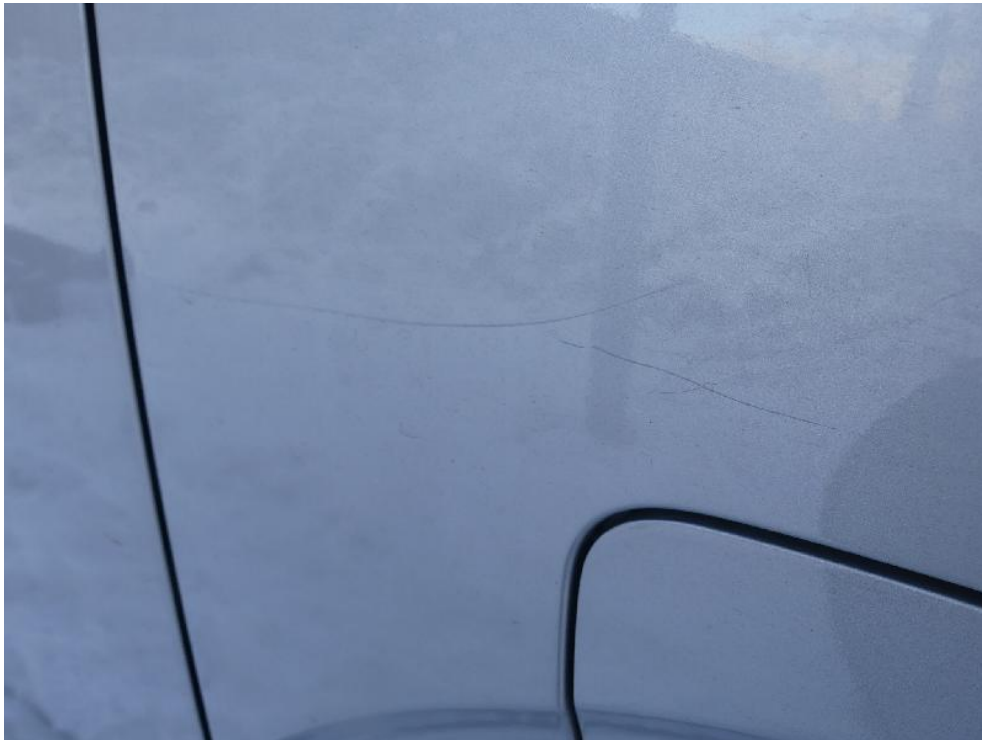
Bild: 55 Detailansicht Seitenwand links

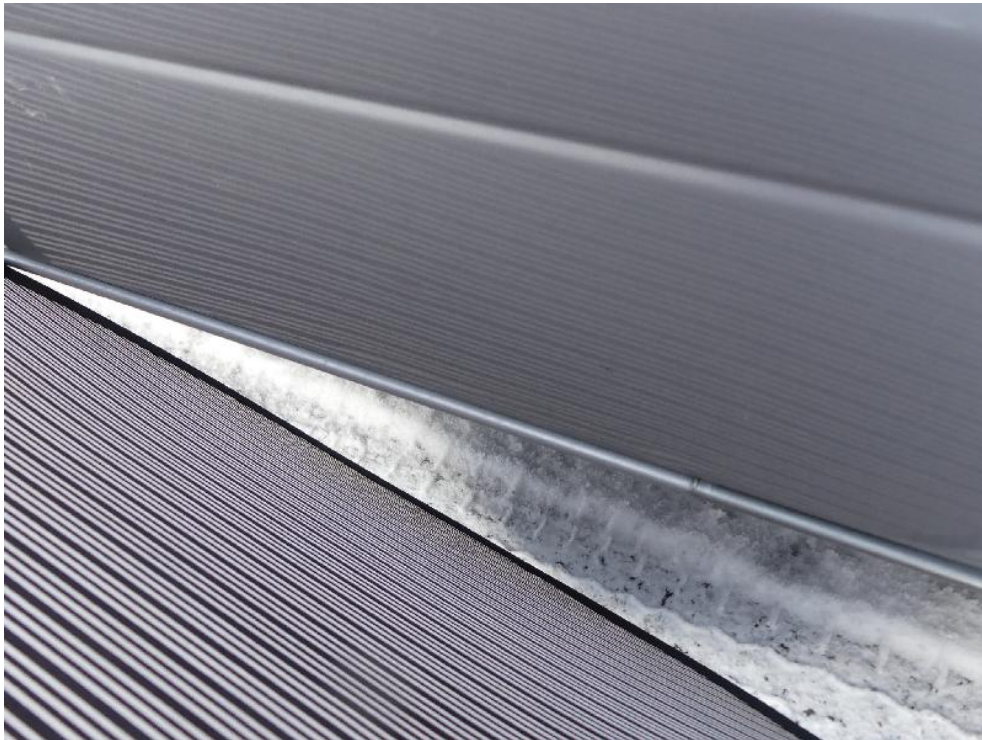
Bild: 65 Einzelansicht Schiebetür rechts

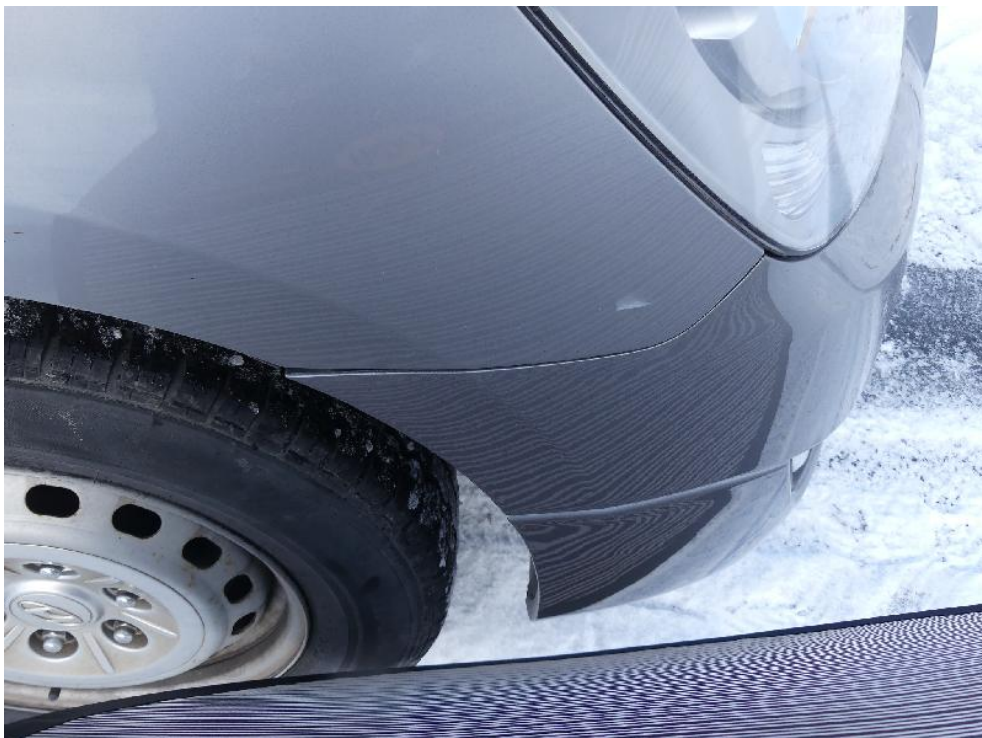
| Reparierte Vorschäden | * Frontverkleidung nachlackiert |

Bild: 66 Ansicht Frontverkleidung rechts sowie Kotflügel

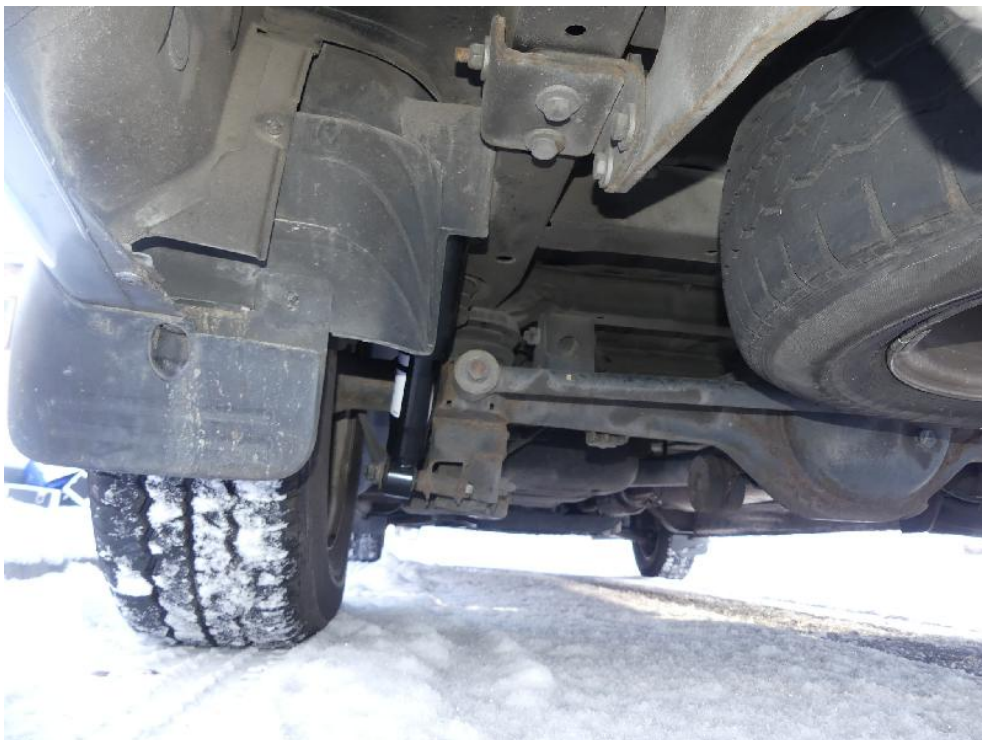
Bild: 76 Detailansicht Hinterachse links

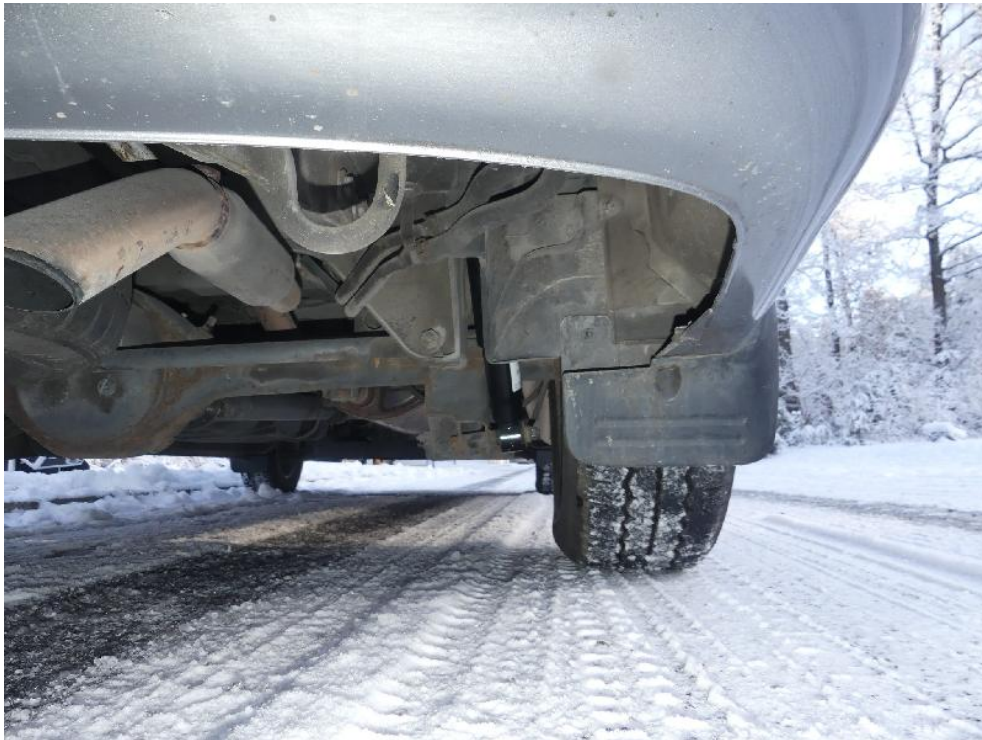
Bild: 77 Detailansicht Hinterachse rechts
