# Gutachten

## Fahrzeugbewertung

05097WF23

Fahrzeugbewertung

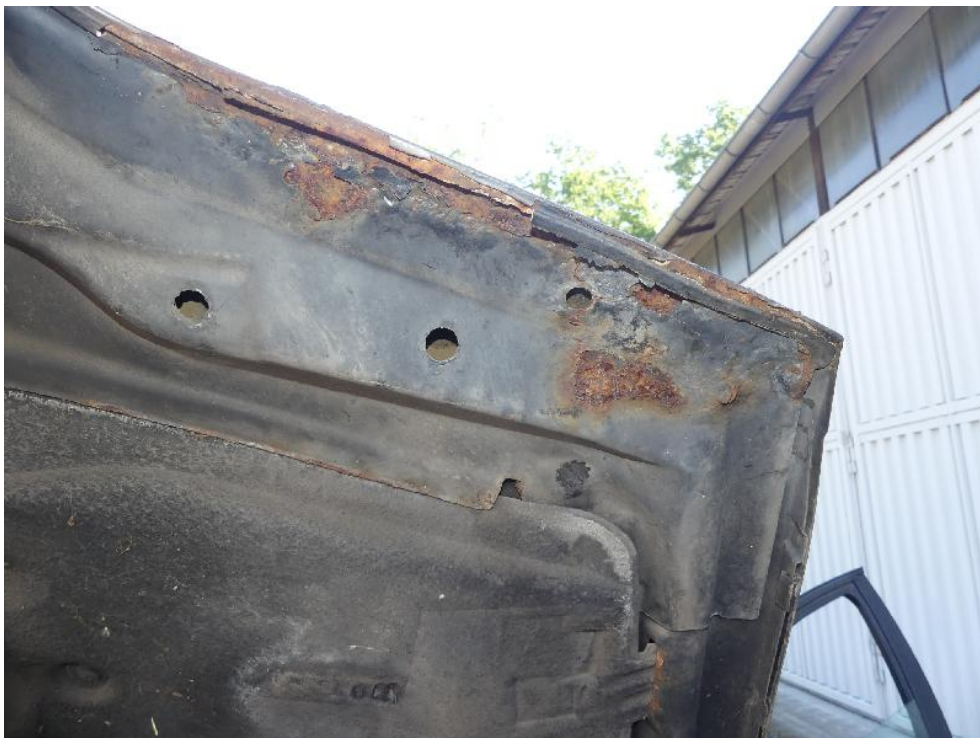
| Nichtreparierte Vorschäden | - Gebrauchsschäden / Gebrauchsspuren<br>- Korrosionsansatz Motorhaube + Fondtür links + Fondtür<br>rechts<br>- Frontverkleidung rechts ausgebrochen |

Bild: 36 Detailansicht Motorhaube

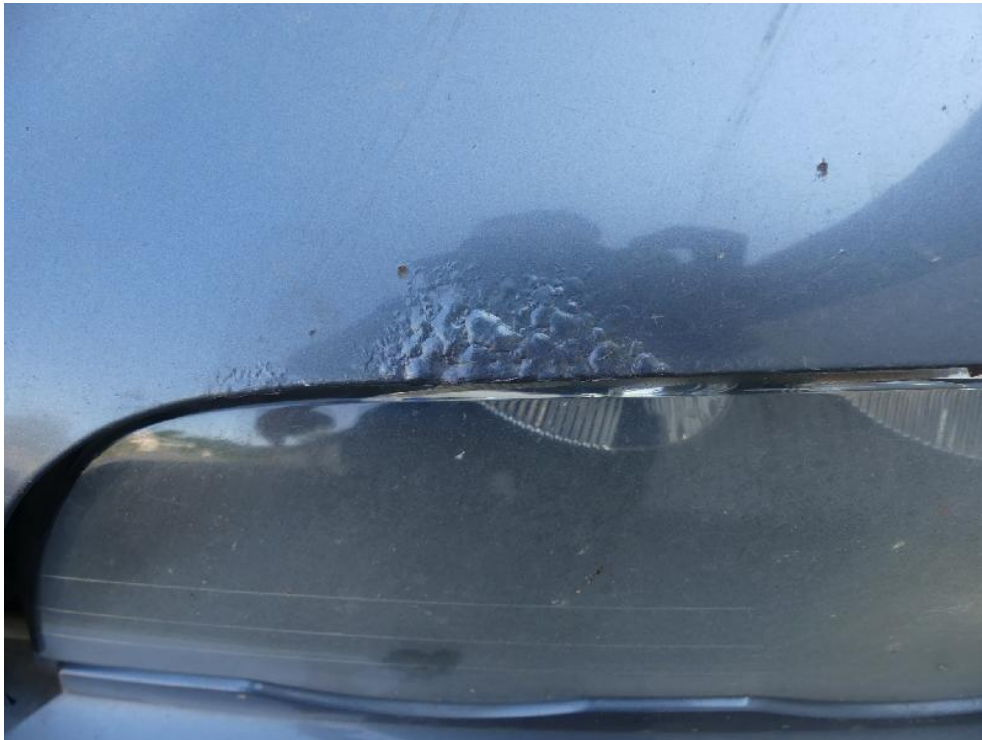
Bild: 37 Detaillierte Darstellung Motorhaube

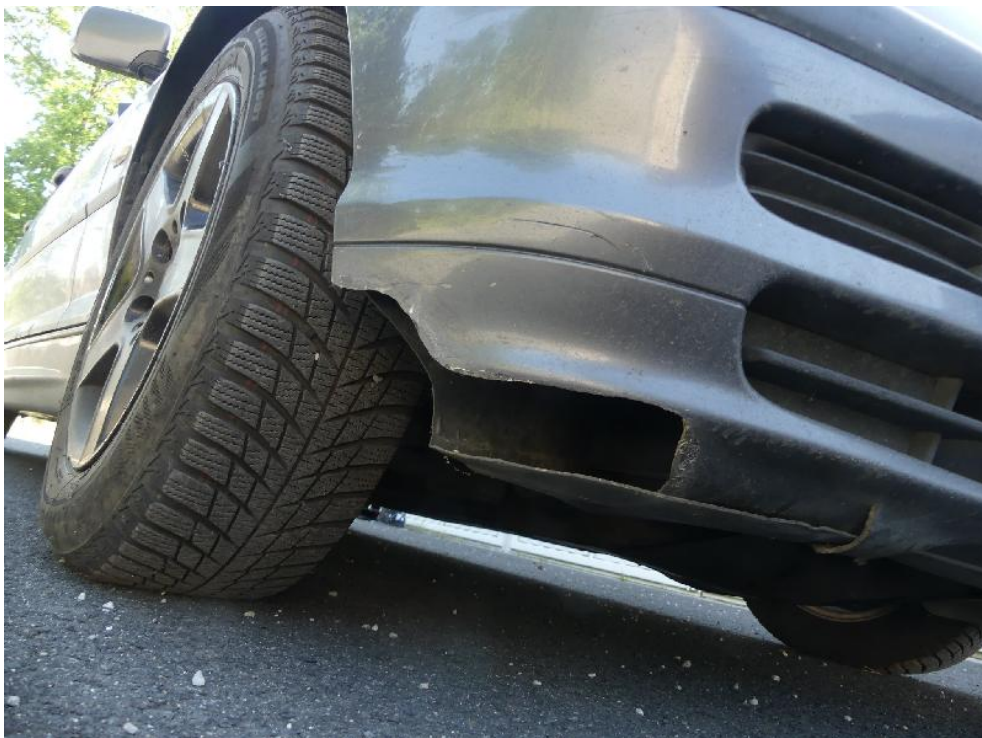
Bild: 38 Detailansicht Frontverkleidung

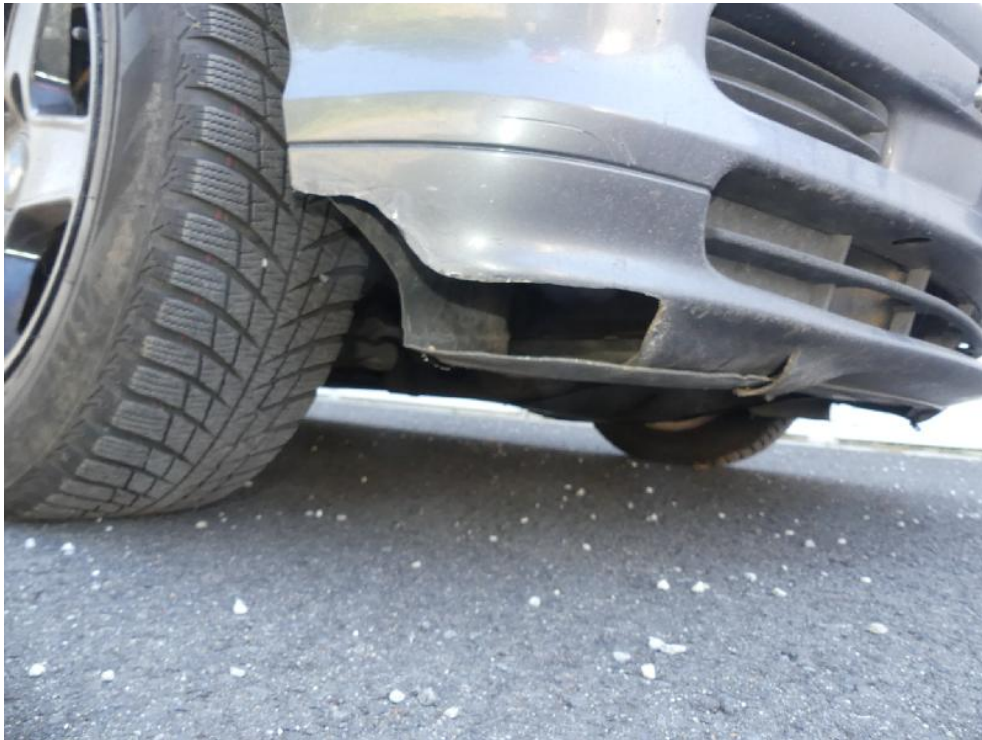
Bild: 39 Ansicht wie vor in geänderter Perspektive

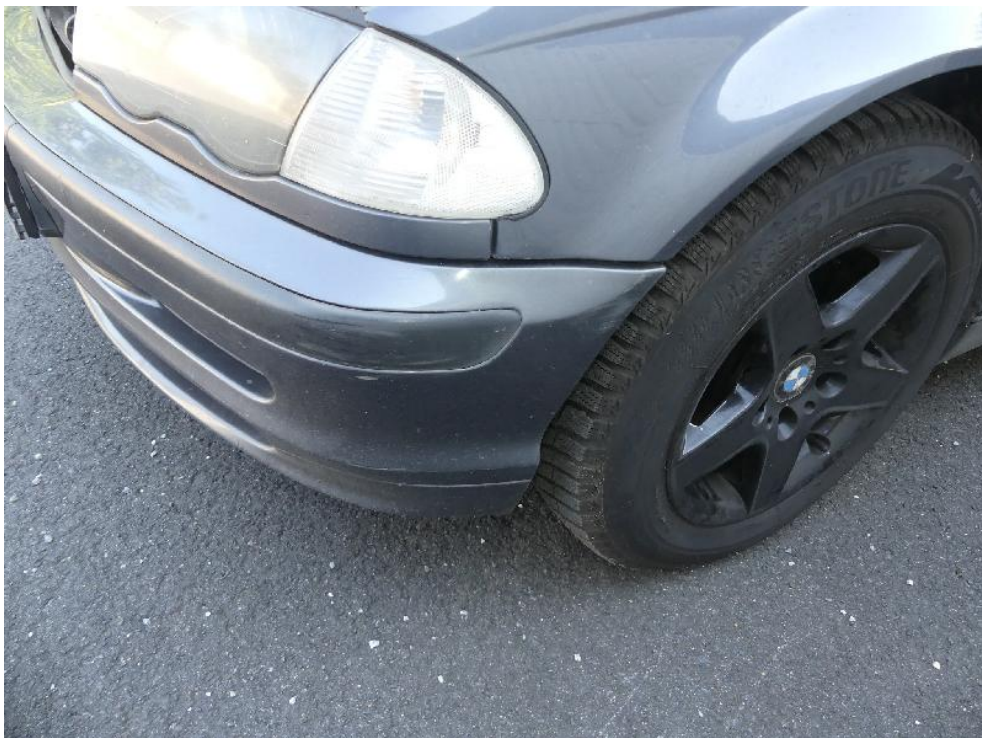
Bild: 40 Detailansicht Frontverkleidung links

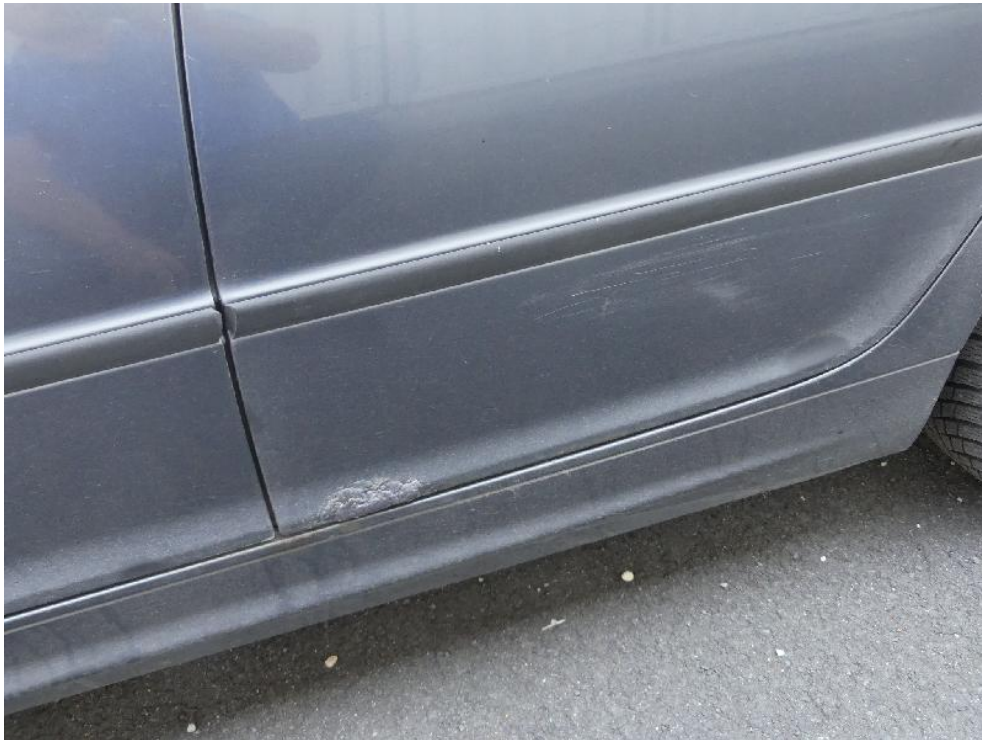
Bild: 42 Rostansatz Schweller links

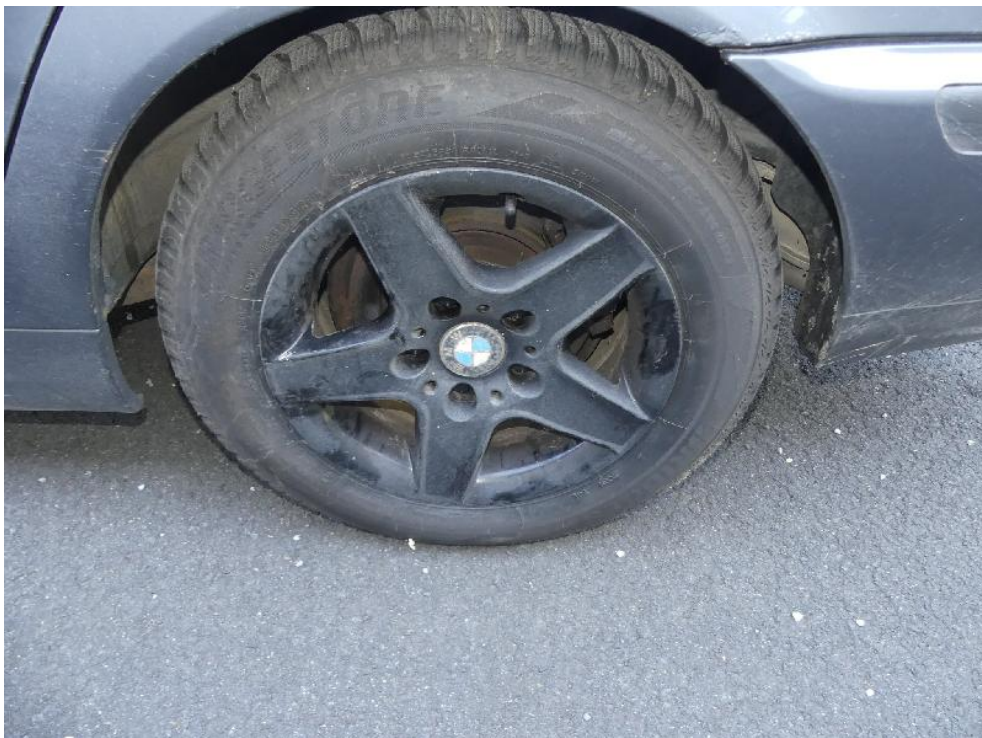
Bild: 45 Weiterführend ist diese streifend beschädigt.

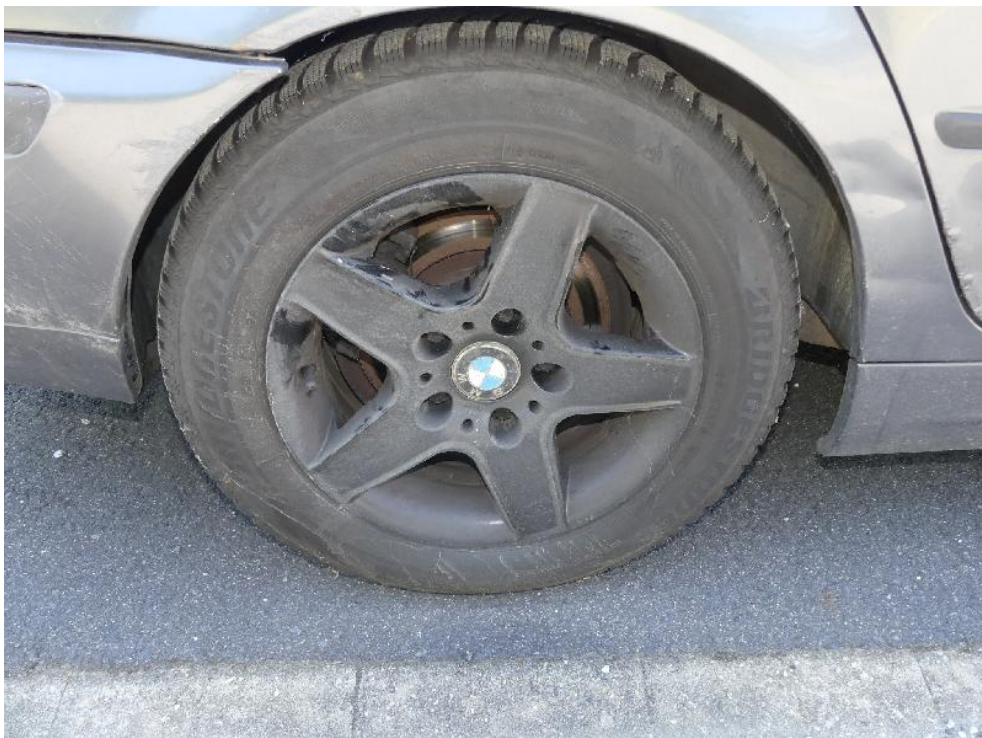
Bild: 57 Seitenwand rechts + Heckverkleidung im Lackaufbau markiert.

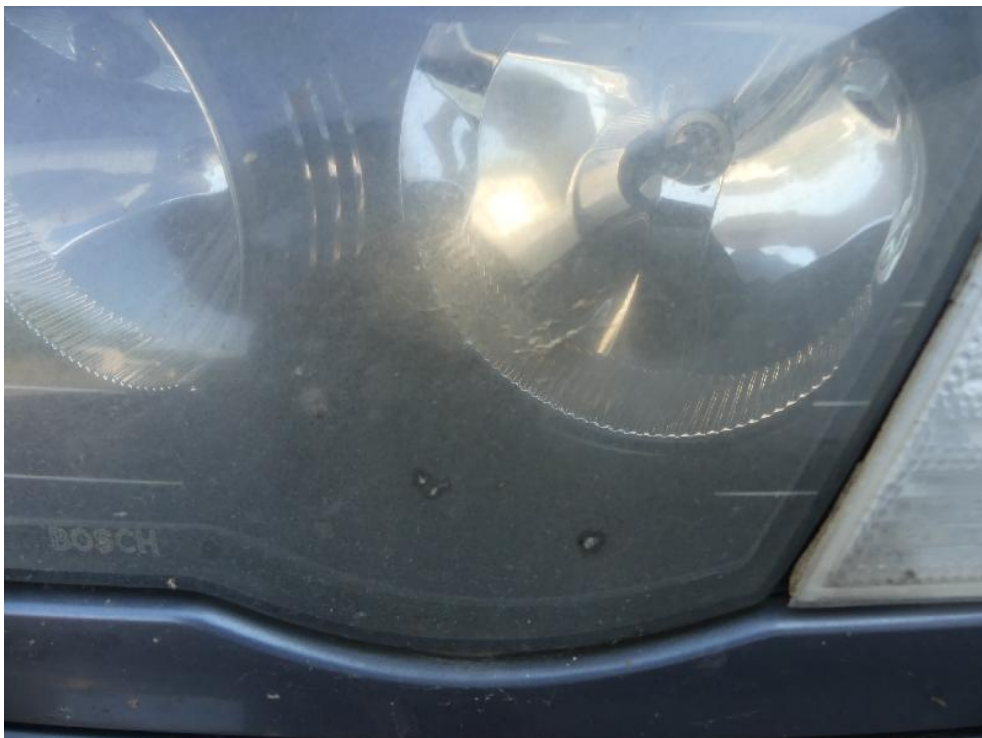
Bild: 65 ... diese sind in der Klarglasscheibe partiell blind.

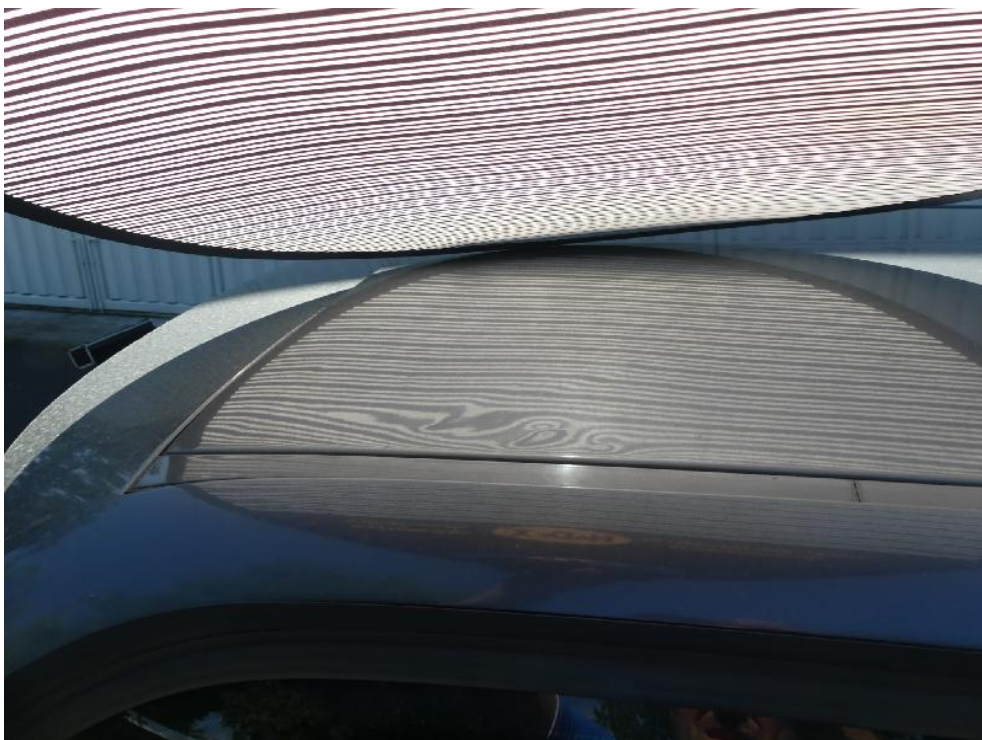
Bild: 89 Deformation Fahrzeugdach
