Fahrzeugbewertung

05569WF24

Audi

Q7 / 3.0 TDI quattro

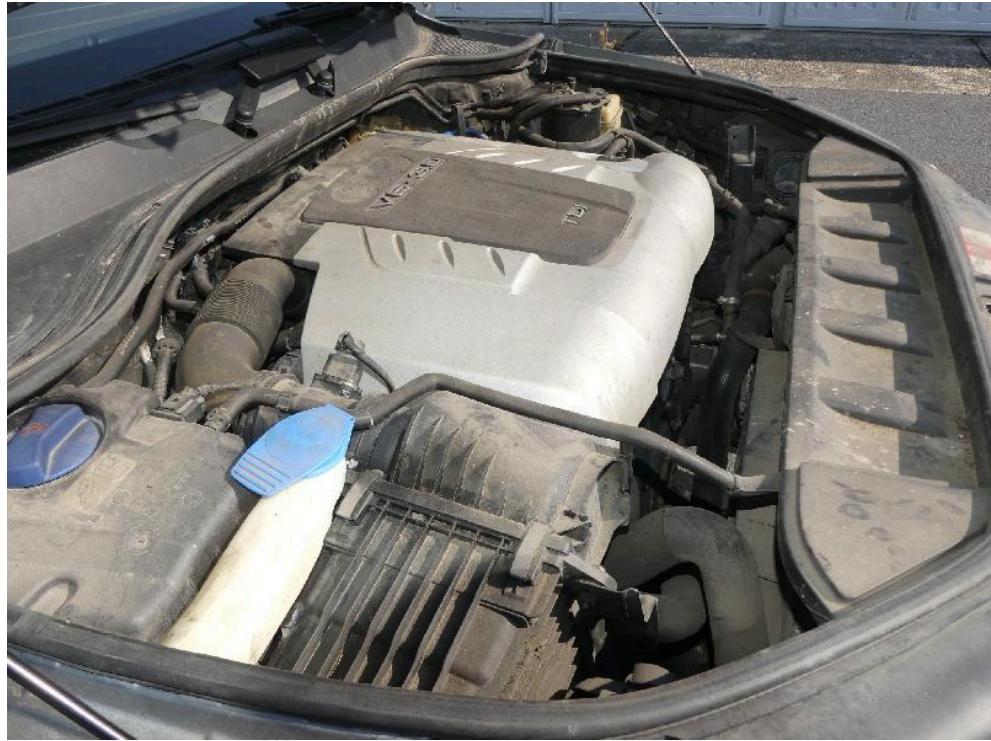
Bild: 11 Motorraum verschmutzt

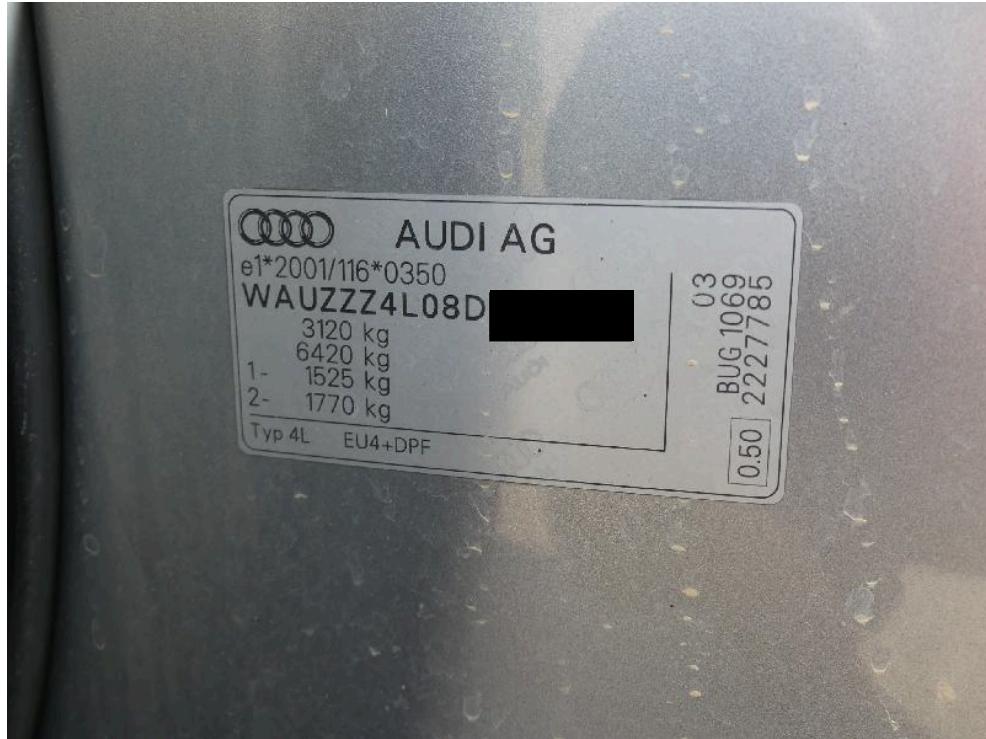
Bild: 43 Ausweisung Fahrzeugidentnummer

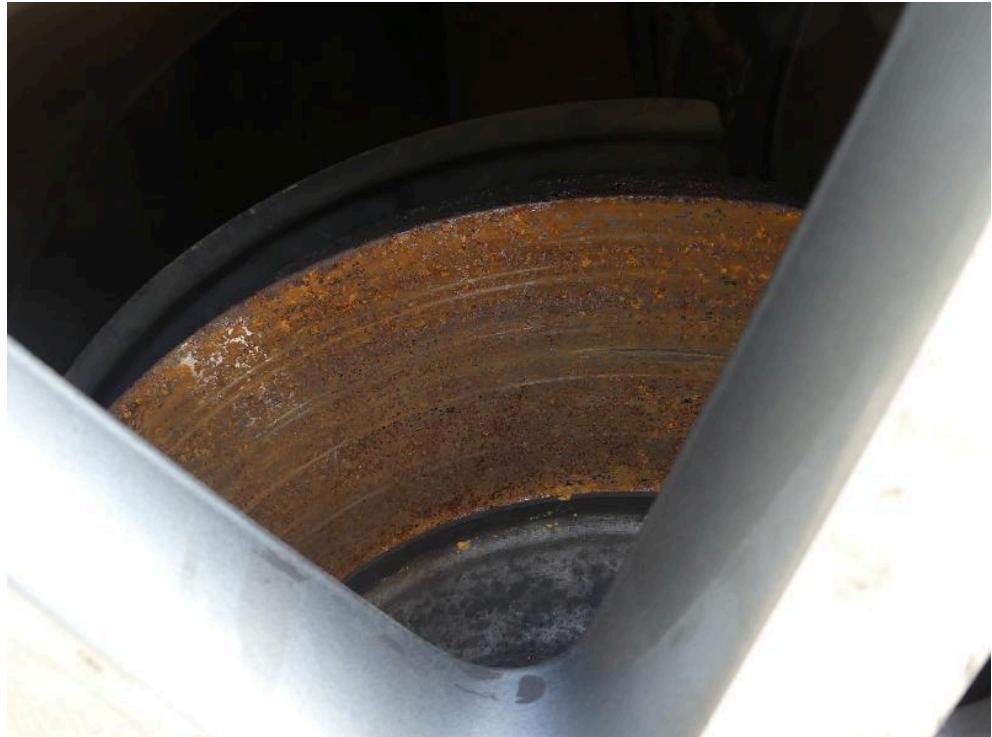
Bild: 51 Bremsanlage erhebliche Standschäden

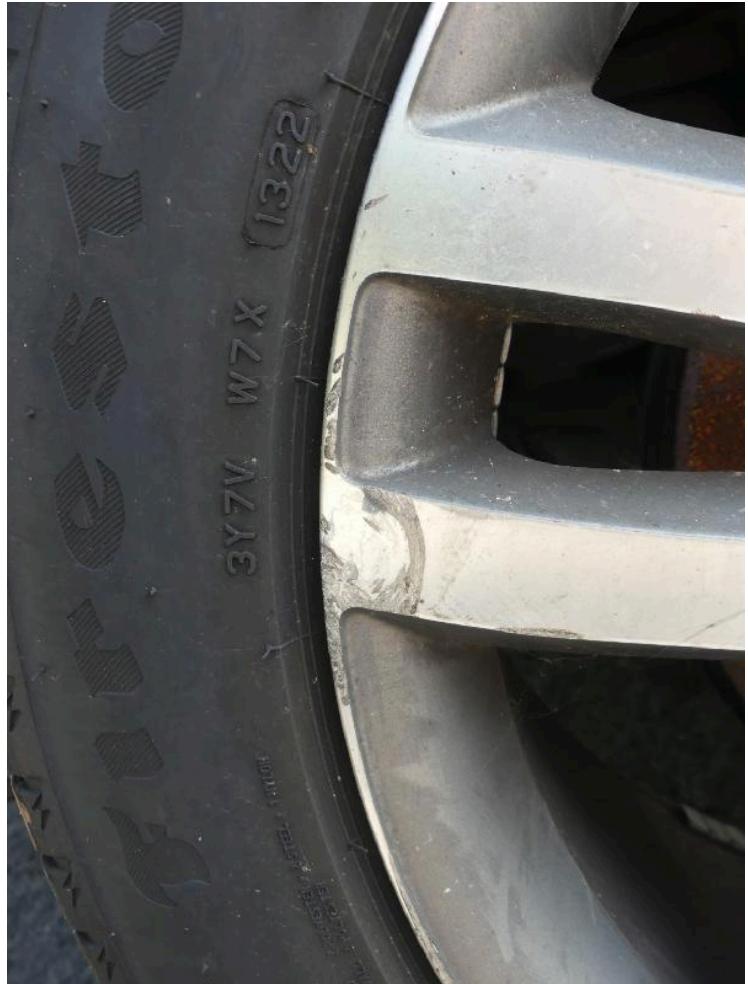
Bild: 53 LM_Felge hinten rechts beschädigt.

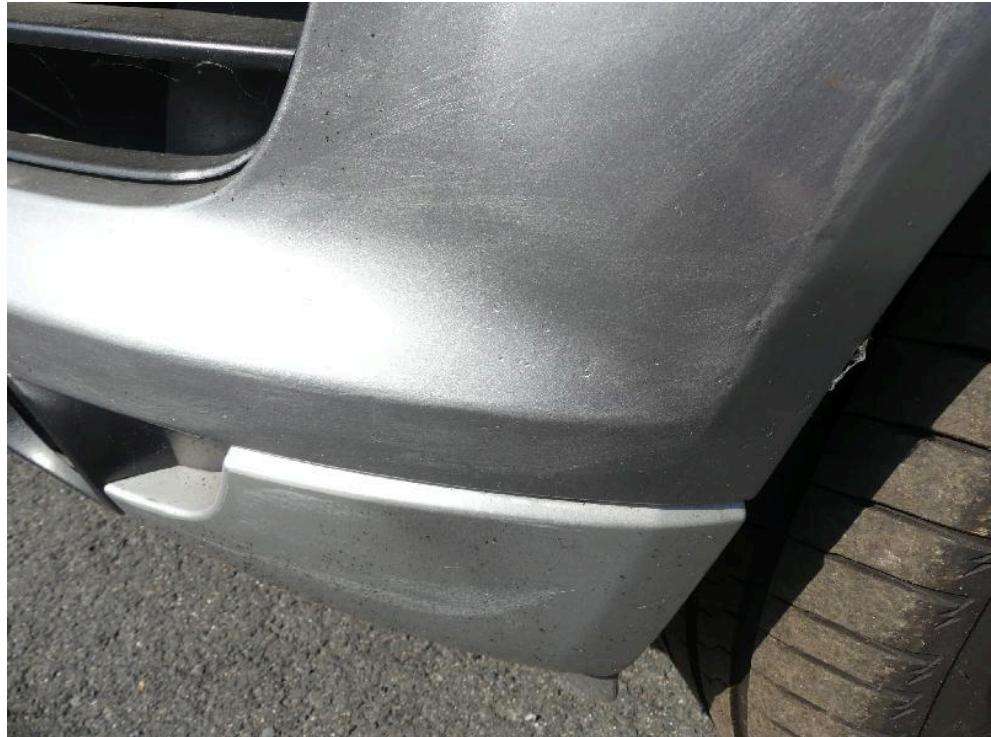
Bild: 61 ... diese ist nicht fachgerecht nachlackiert.

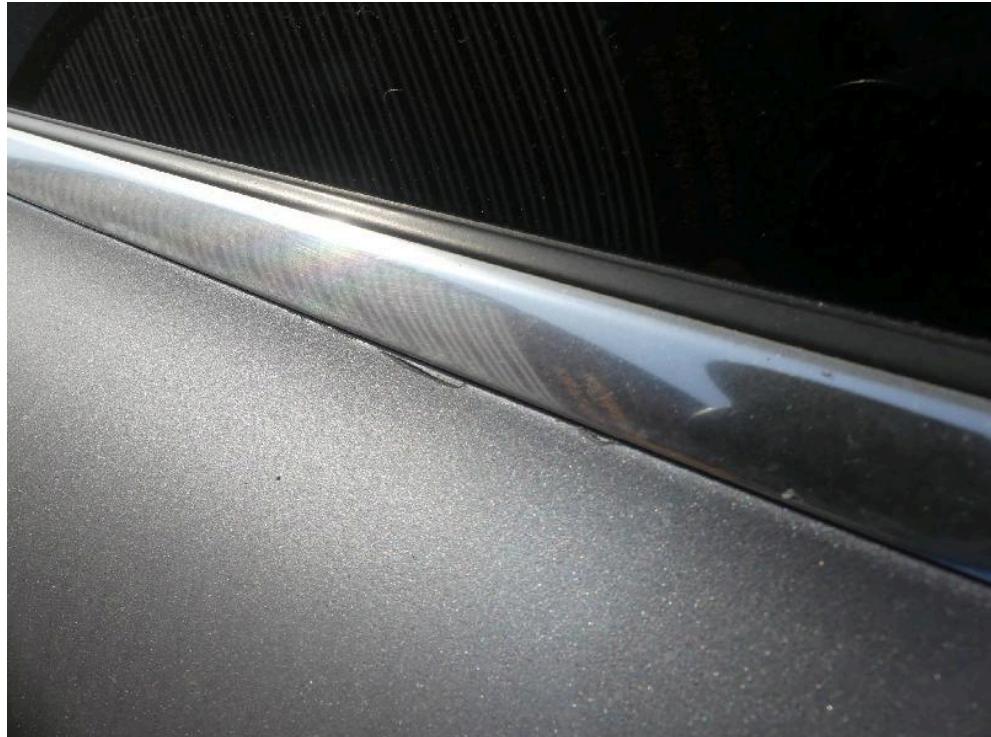
Bild: 72 Detailansicht Fondtür links, diese ist nicht fach- u. sachgerecht nachlackiert.
