# Fahrzeugbewertung

**05273WF24**

Mondeo Turnier (2007->) / Trend

## Gutachten

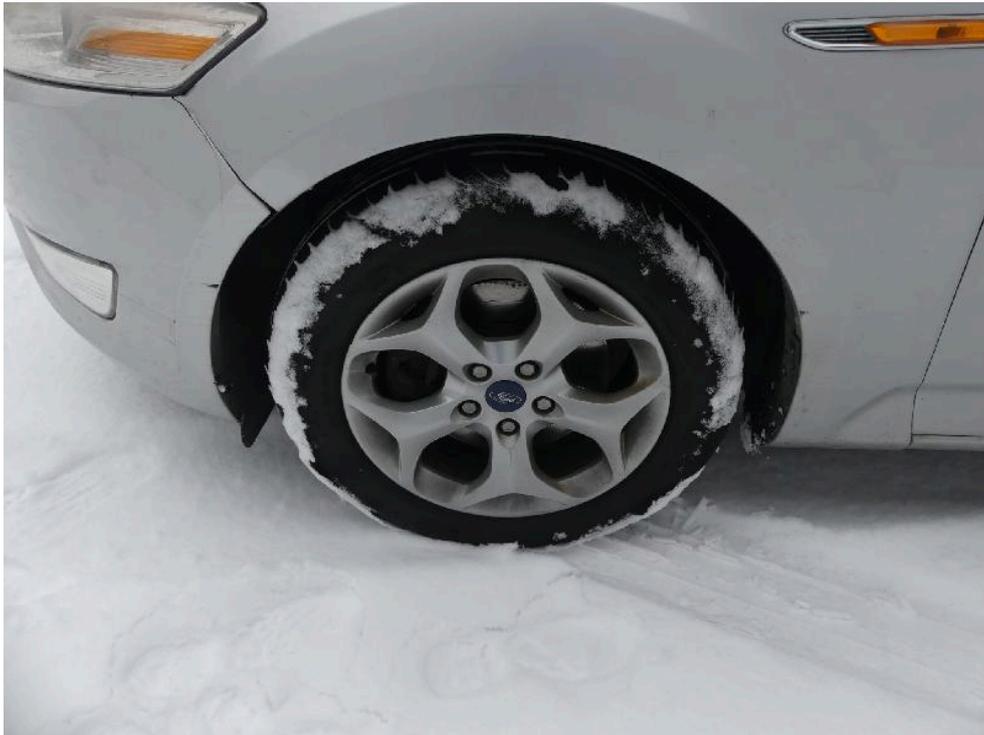
Bild: 9 Ausweisung der am Fahrzeug verbauten Rad/Reifenkombination

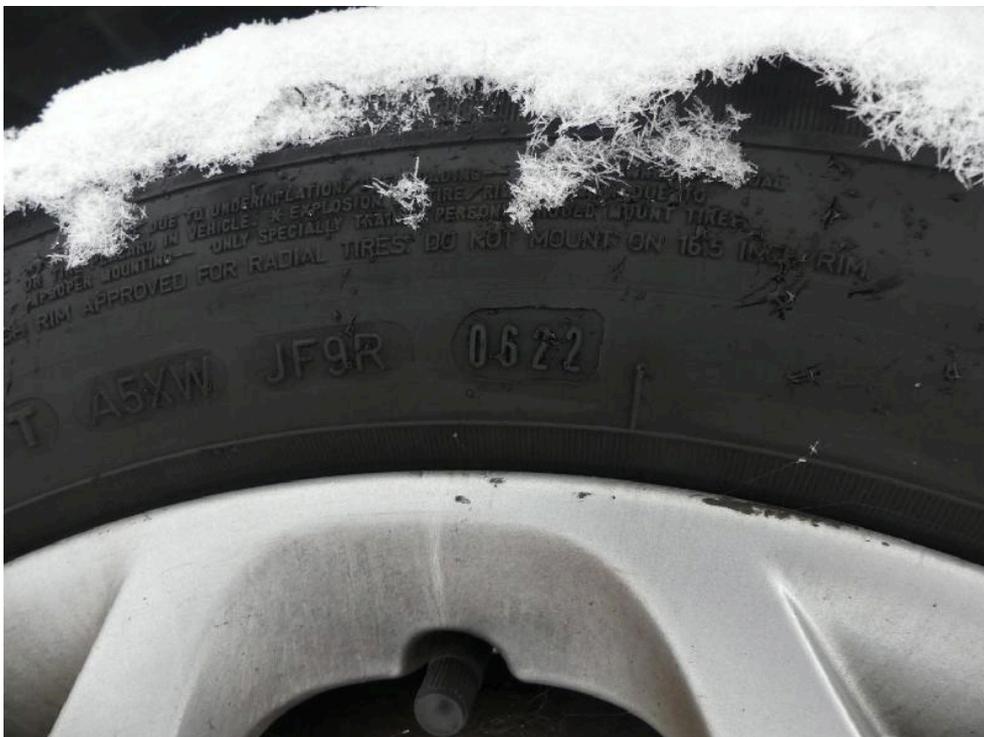
Bild: 10 Ausweisung der DOT Nummer der Radialreifen

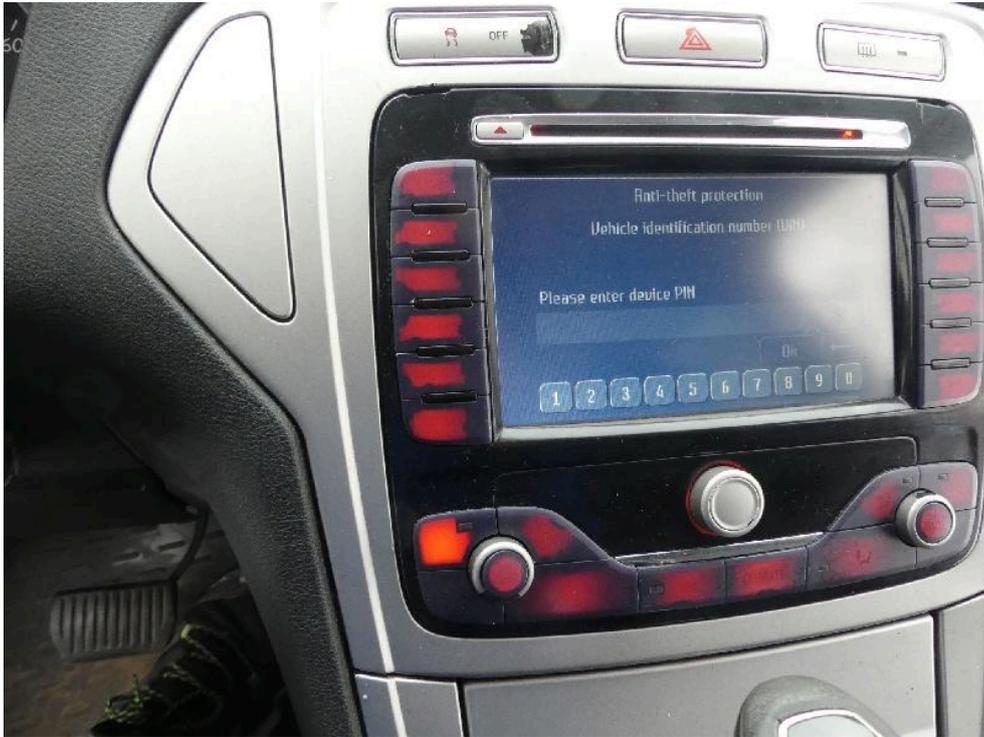
Bild: 25 Bedienelemente verschlossen.

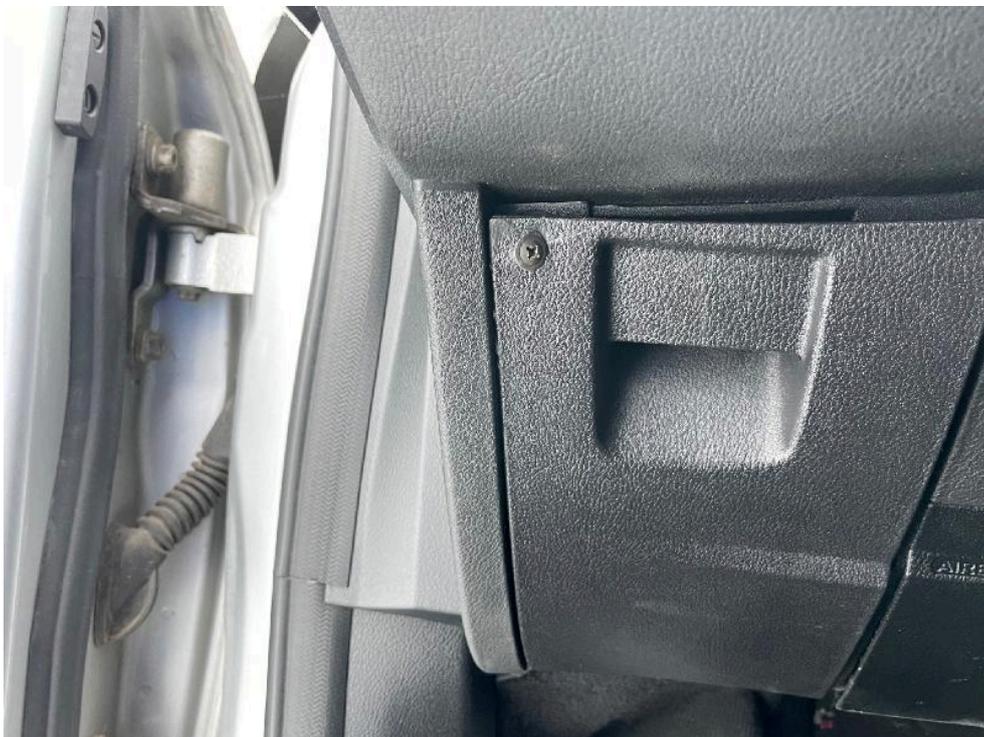
Bild: 26 Ablagefach links mit Schraube befestigt - ansonsten nicht verschließbar.

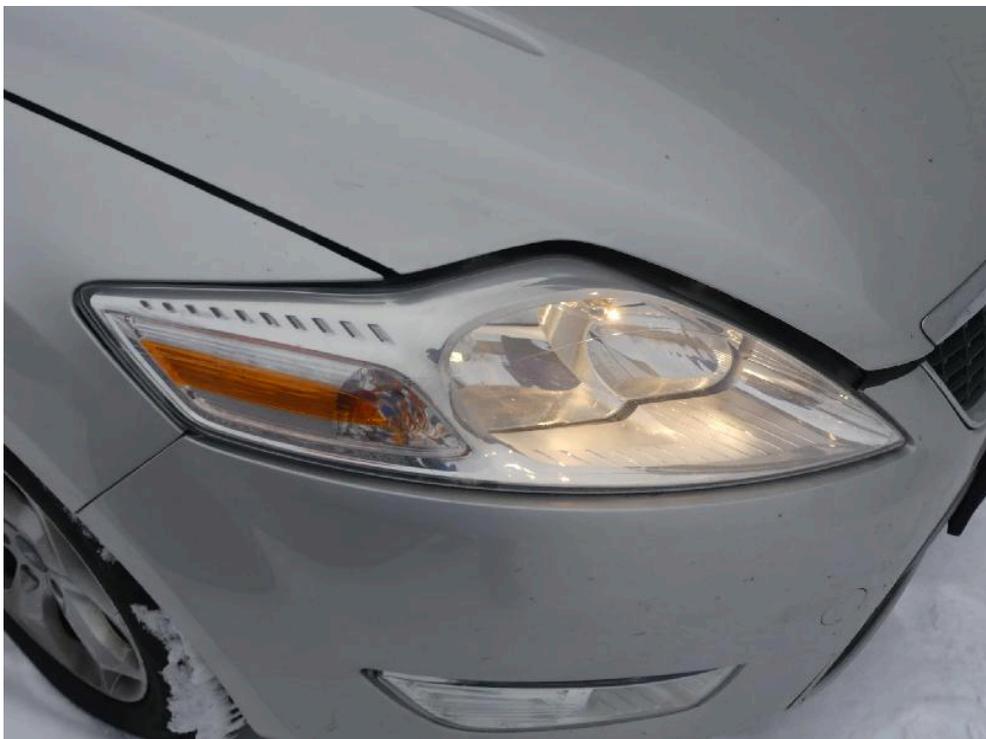
Bild: 53 Hauptscheinwerfer links - blind in der Klarglasscheibe

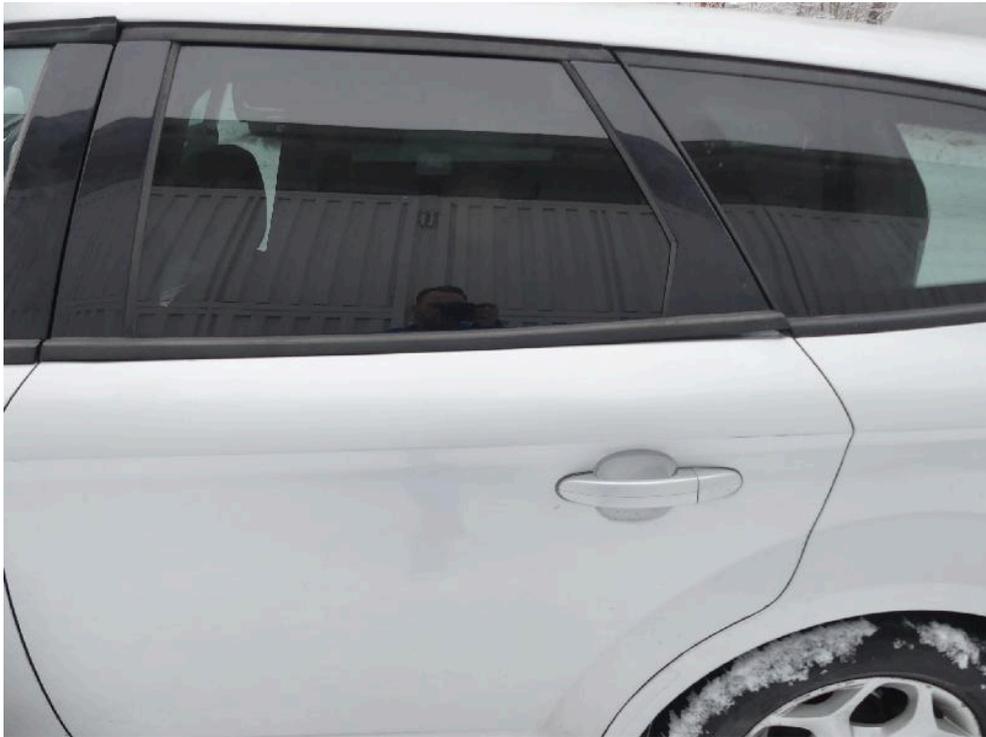
Bild: 60 Fensterschachtabdichtung Fahrertür verworfen.

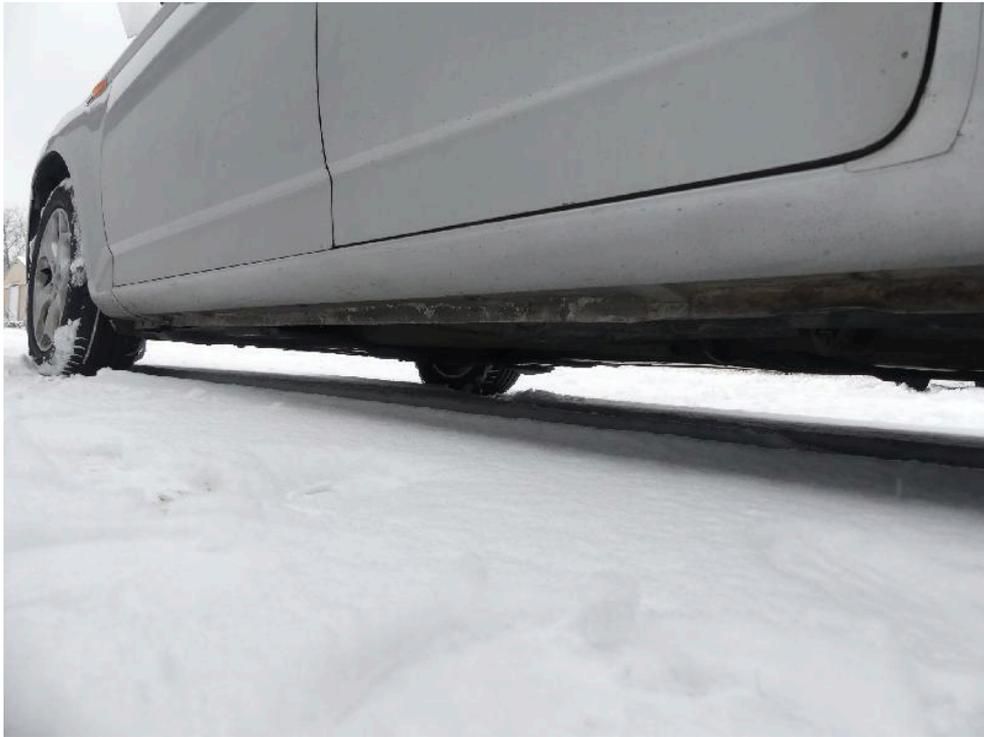
Bild: 62 ... Fensterschachtabdichtung aufgezogen und partiell lose.

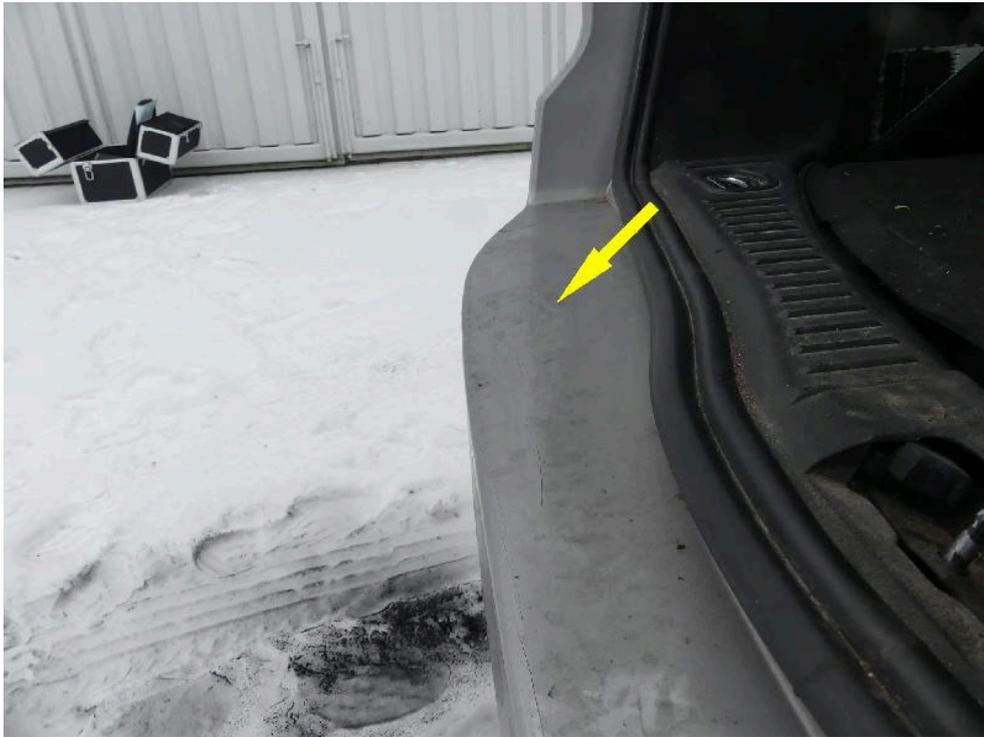
Bild: 66 ... diese ist sichtbar im Grundmaterial deformiert.

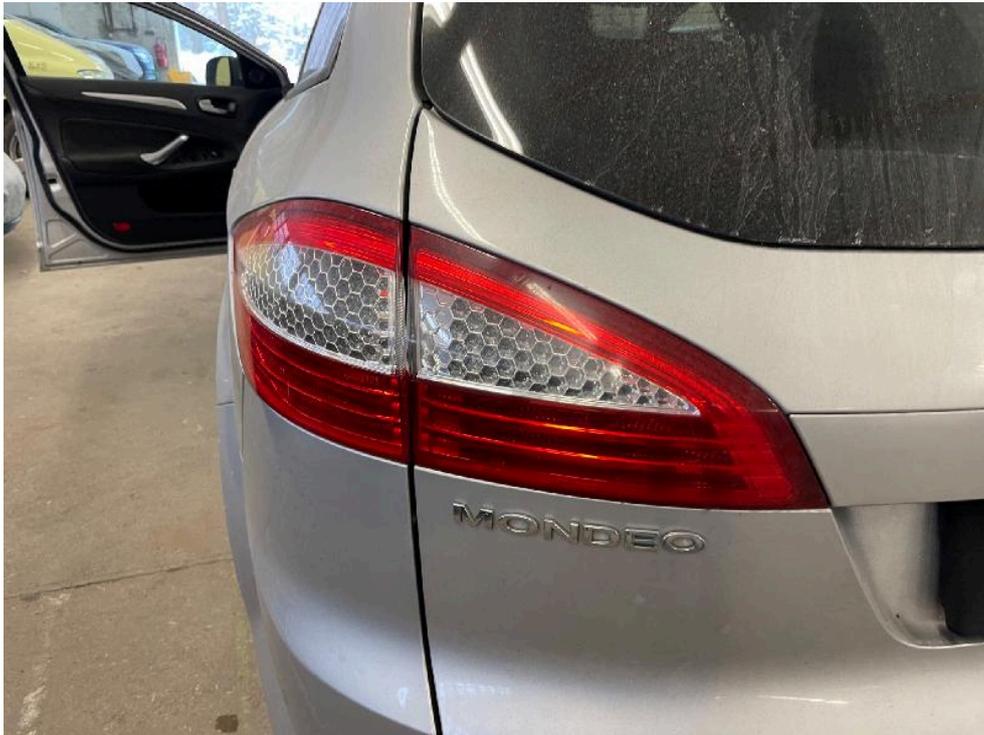
Bild: 70 Kennzeichenleuchte links partiell ausgebrochen.
