# Fahrzeugbewertung

**05569WF24**

Q7 / 3.0 TDI quattro

WAUZZZ4L08D001401

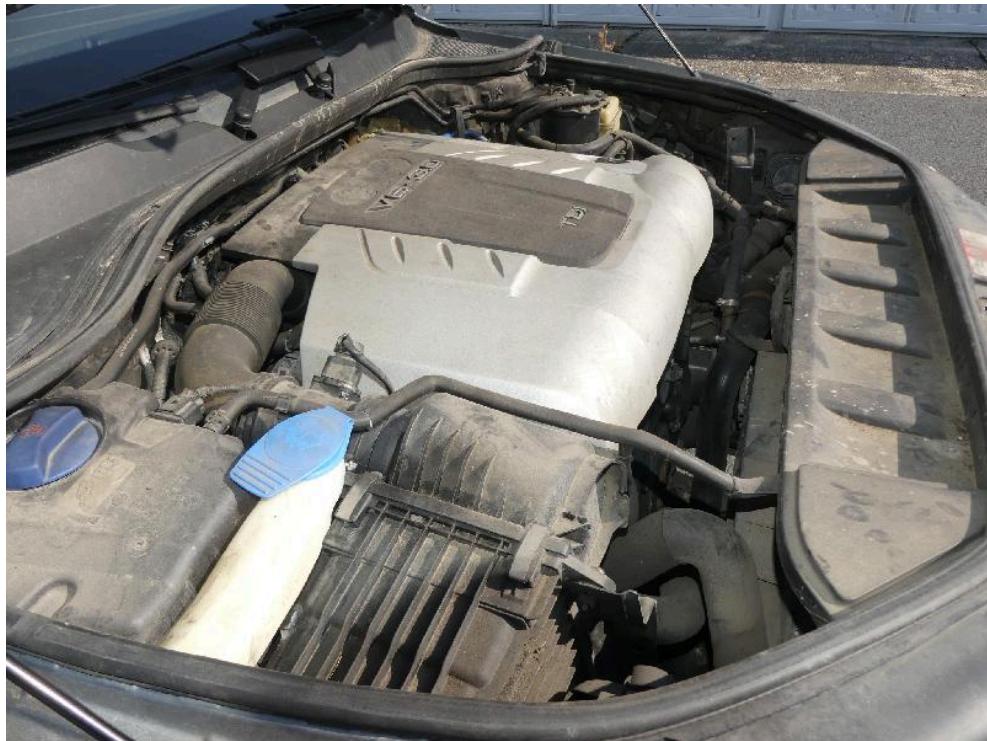
Bild: 11 Motorraum verschmutzt

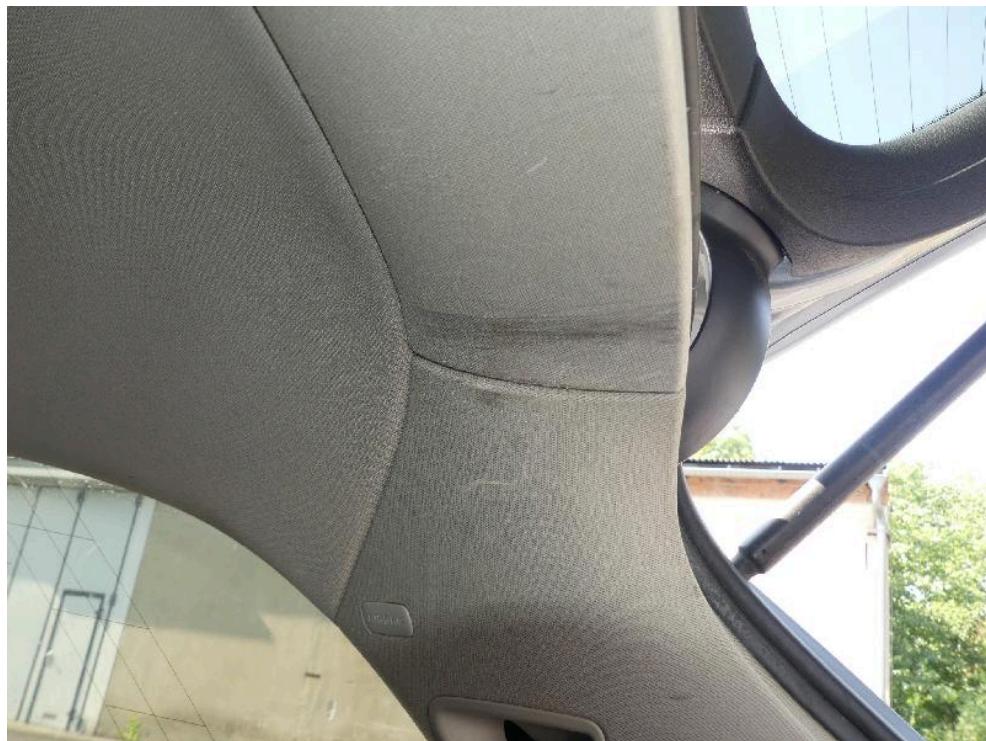
Bild: 34 Verkleidungen Kofferraum verschmutz ...

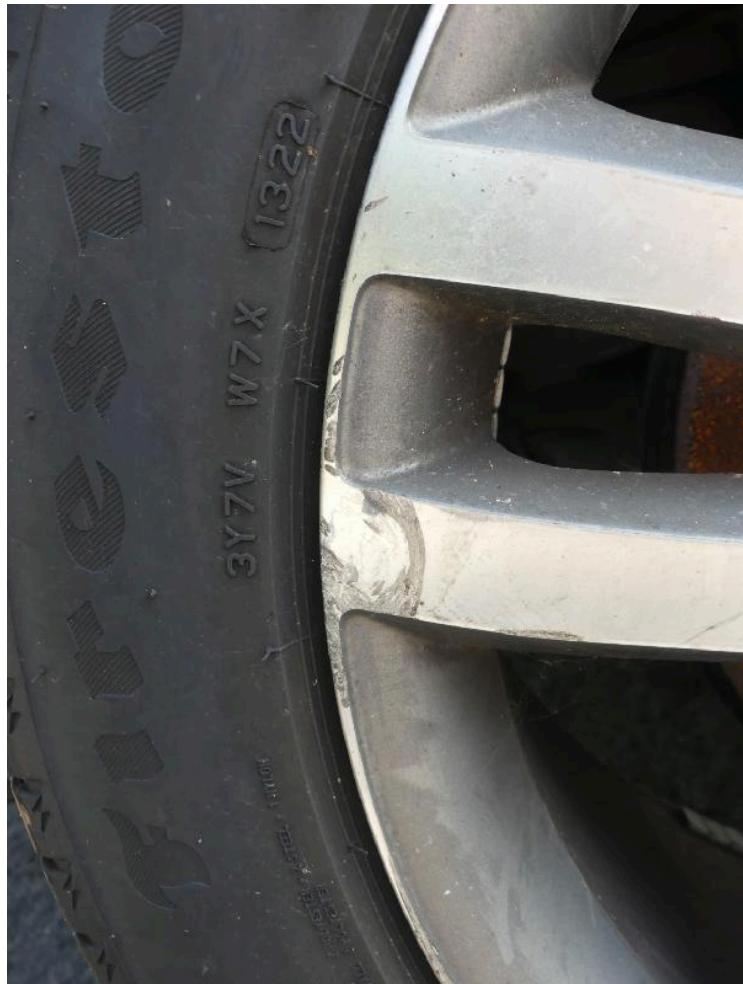
Bild: 53 LM\_Felge hinten rechts beschädigt.

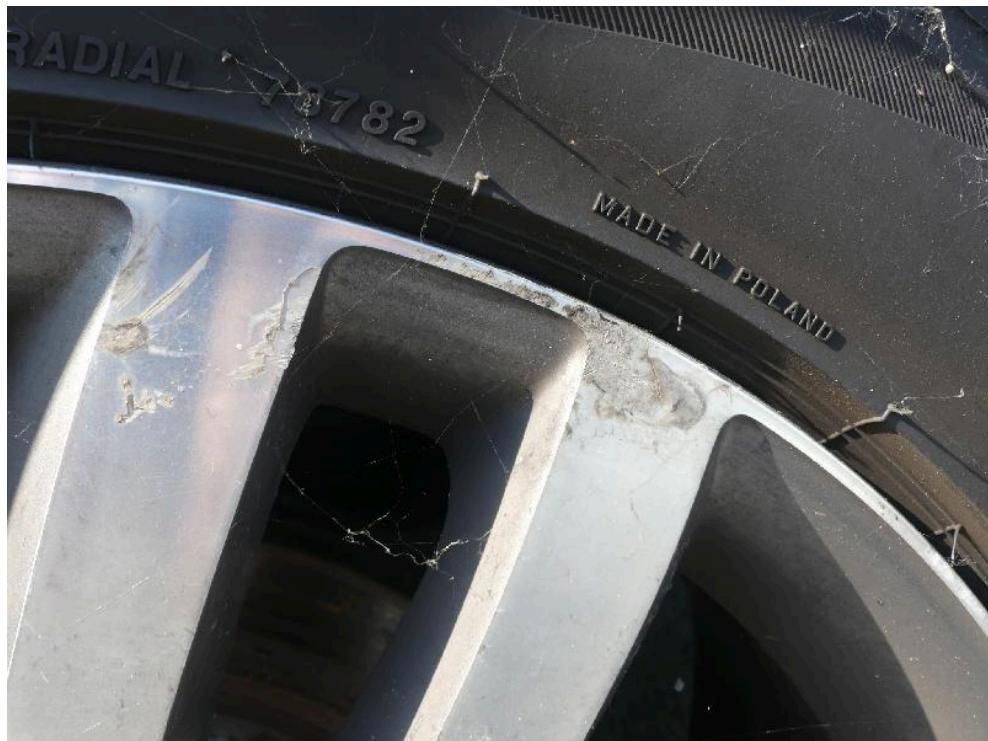
Bild: 58 LM-Felge hinten links bschädigt.

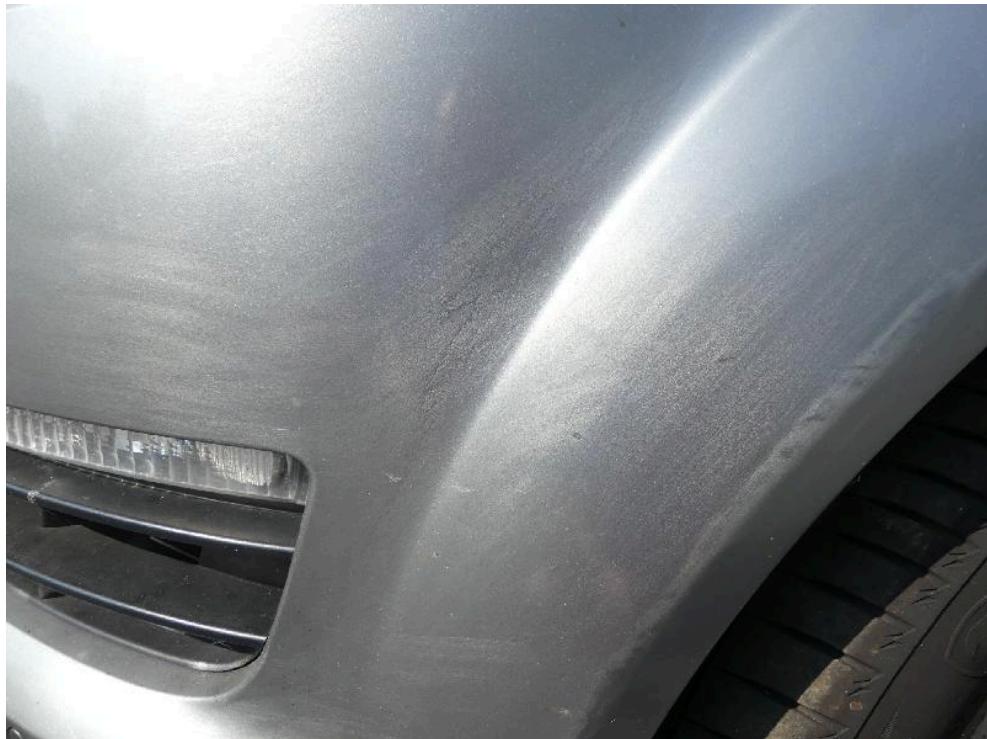
Bild: 60 Ansicht Frontverkleidung, ...

Bild: 61 ... diese ist nicht fachgerecht nachlackiert.

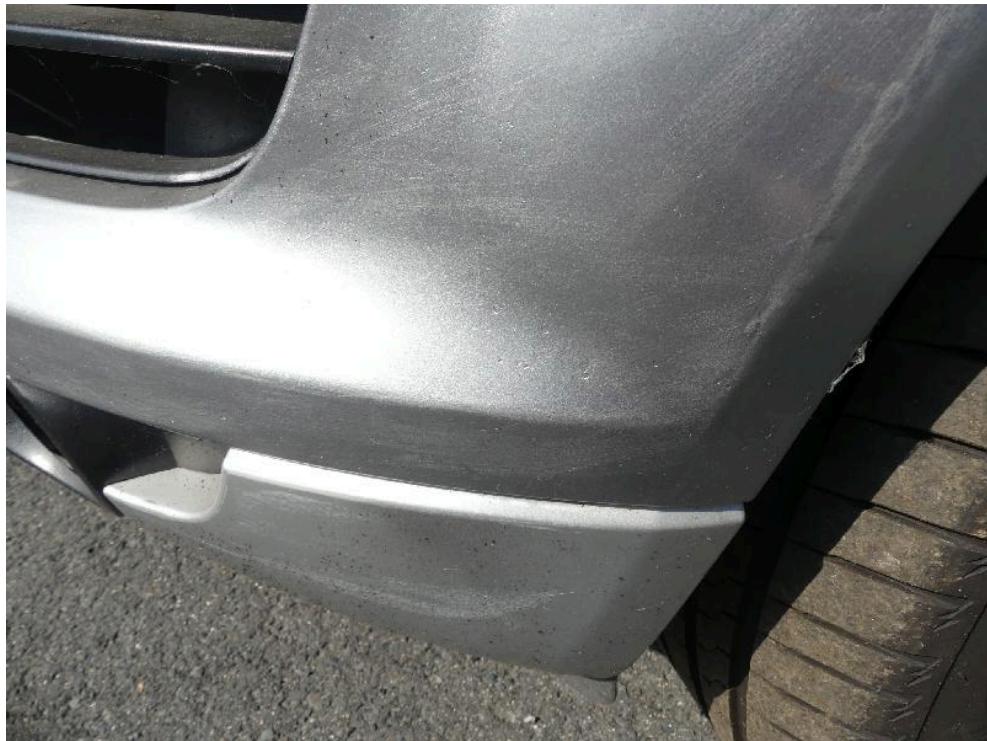
Bild: 62 Detaillierte Darstellung

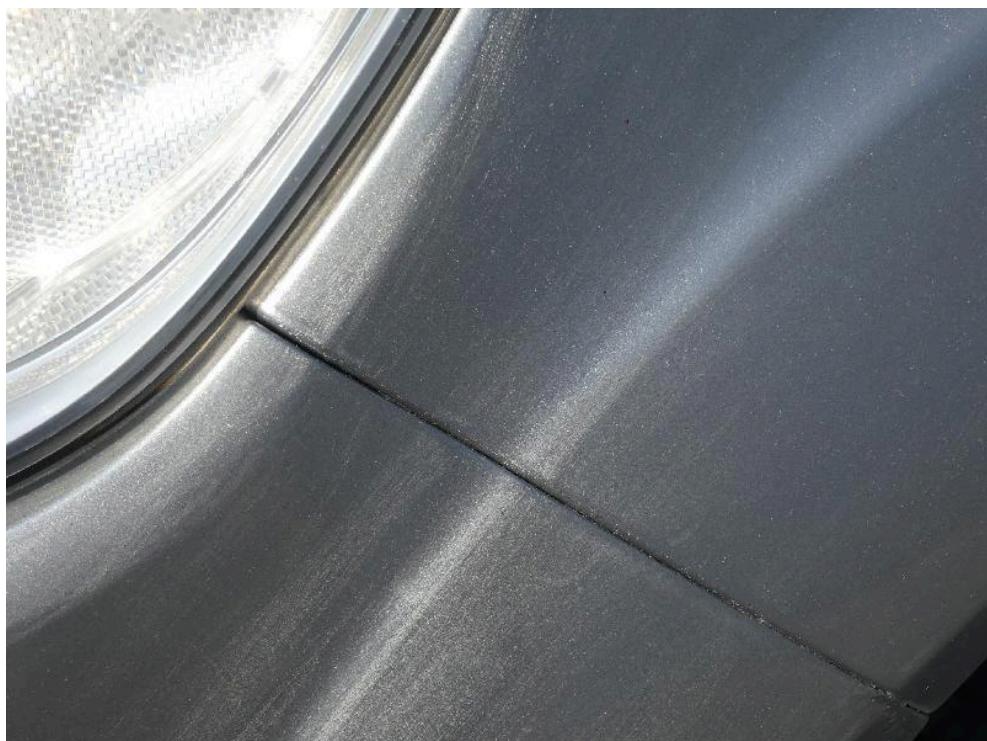
Bild: 63 Fortführend ist dieses Lackierbild im linken Kotflügel ebenso vorhanden.

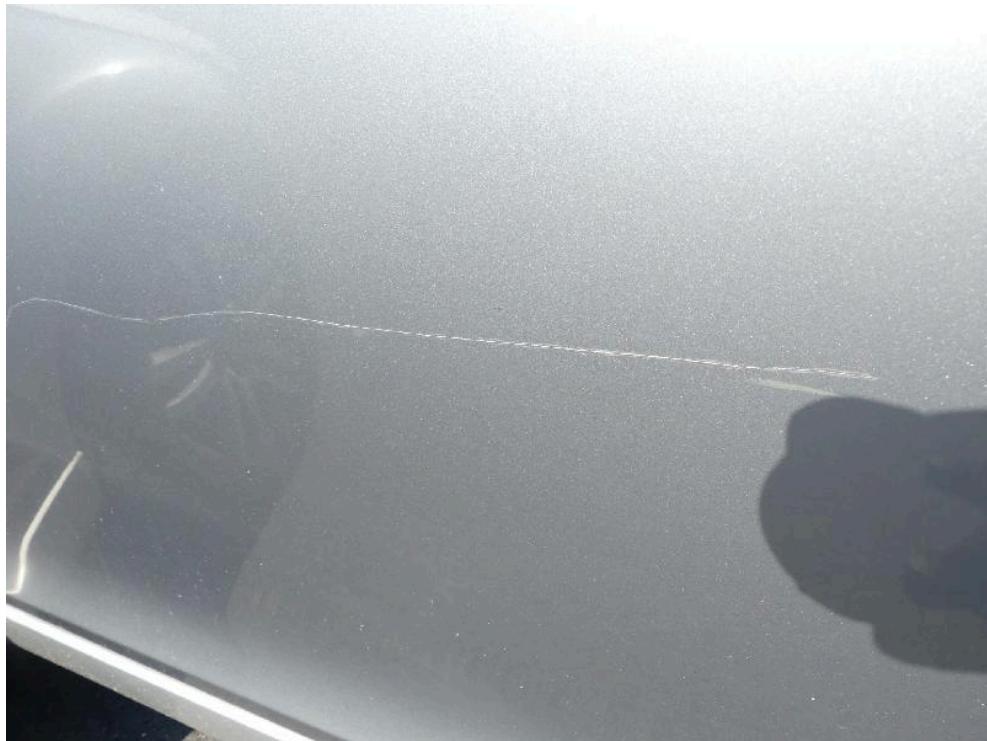
Bild: 66 .... diese ist streifend im Lackaufbau markiert.

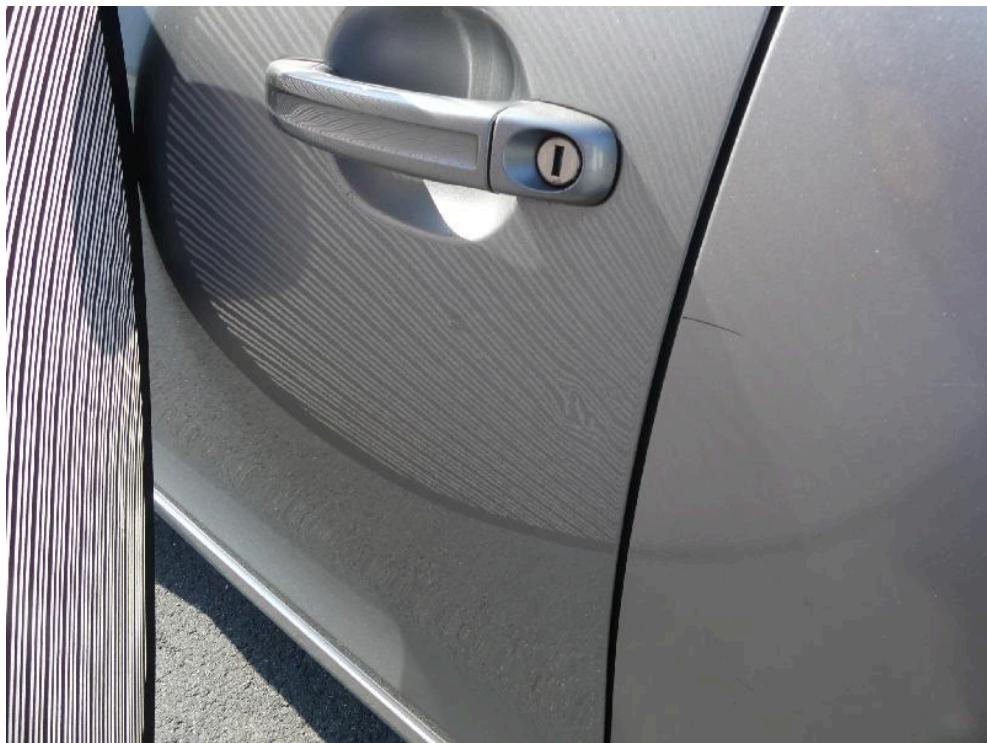
Bild: 71 Ansicht Fahrertür, diese ist im hinteren Segment gestaucht.

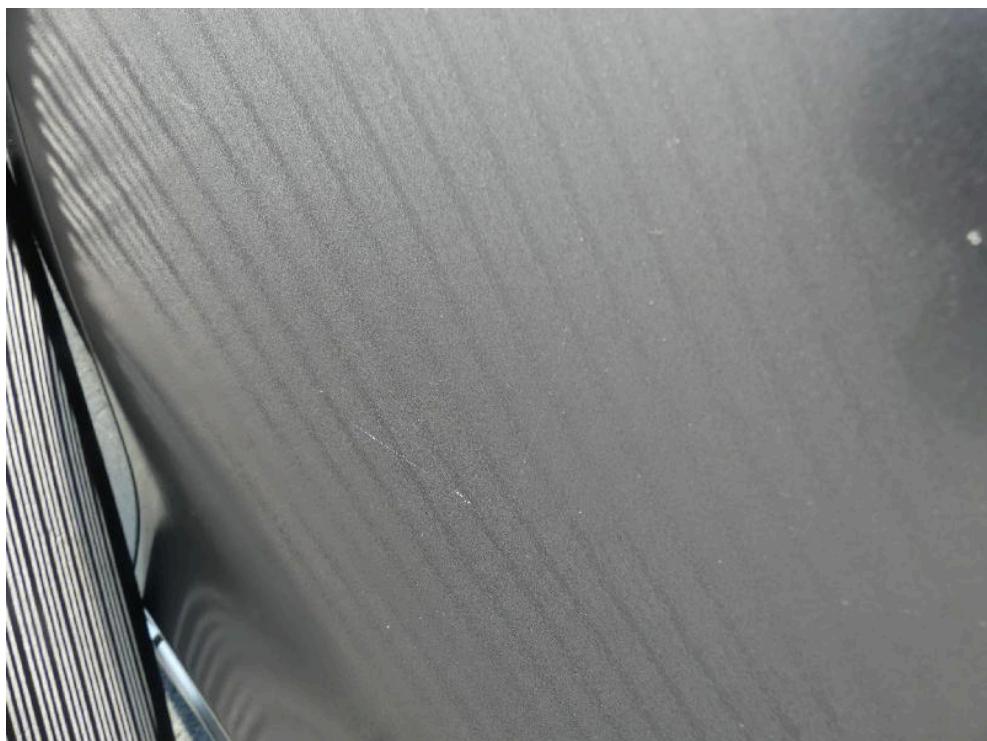
Bild: 72 Detailansicht Fondtür links, diese ist nicht fach- u. sachgerecht nachlackiert.

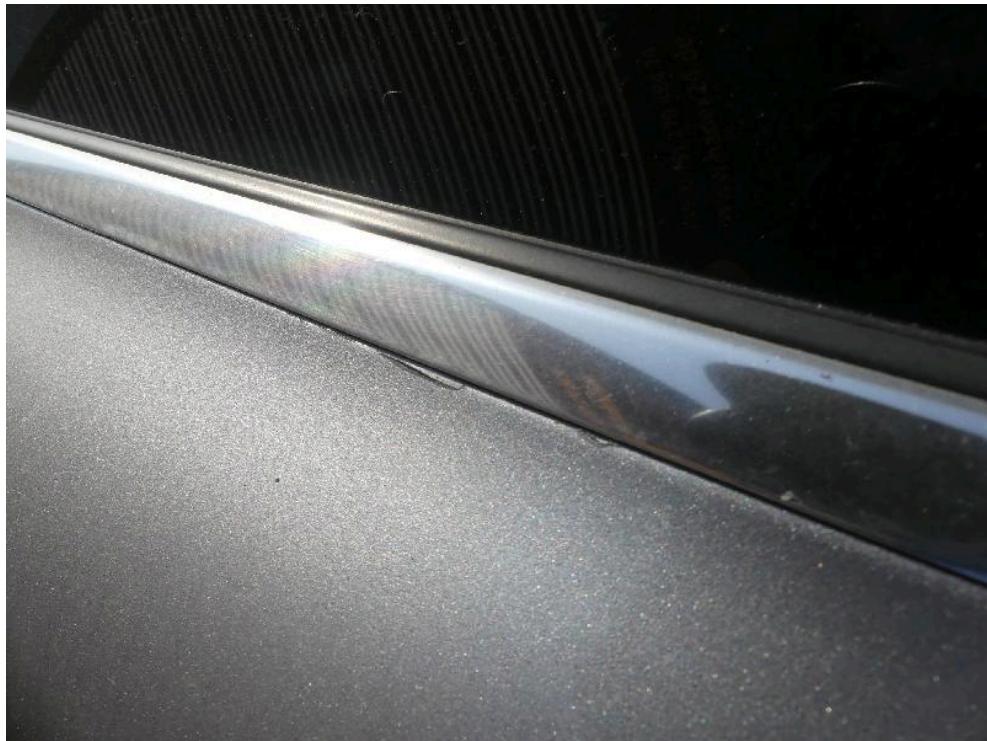
Bild: 73 Ansicht wie vor, im Übergang zur Fensterschachtleiste löst sich partiell das Lackmaterial.

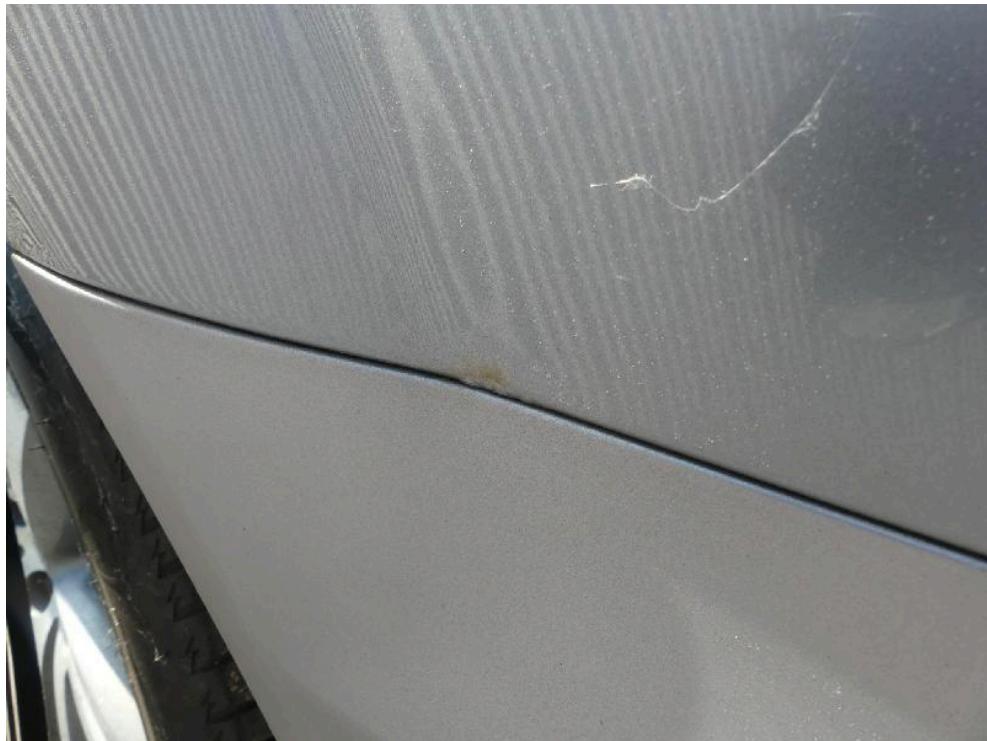
Bild: 75 .... diese ist mehrfach korrodiert.

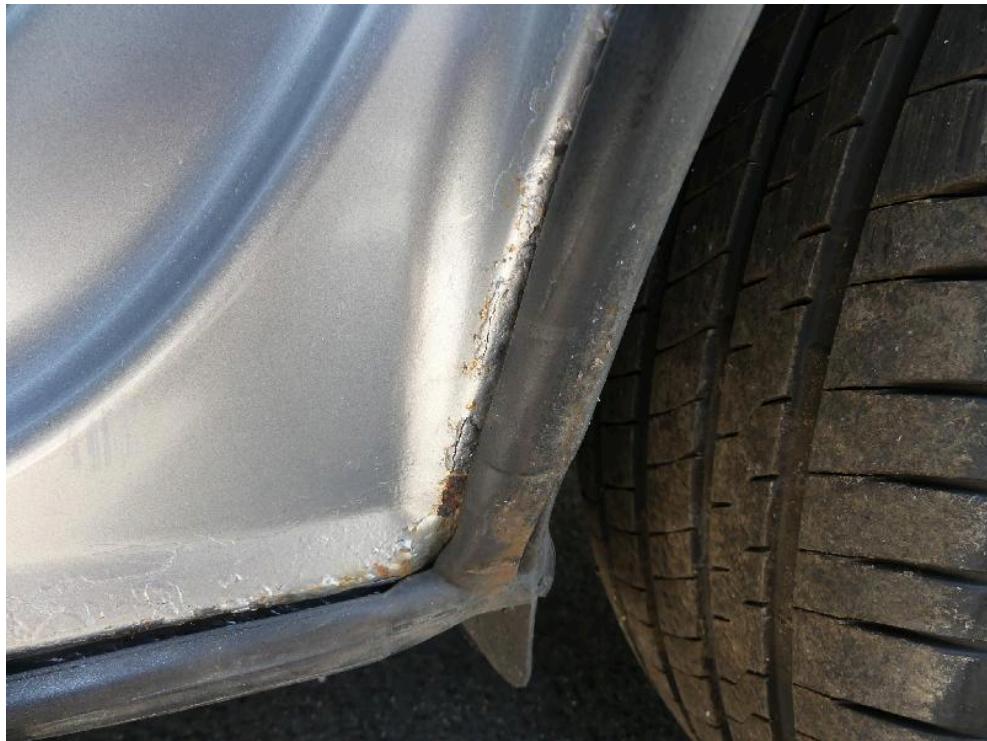
Bild: 79 .... dieser ist sichtbar beschädigt.

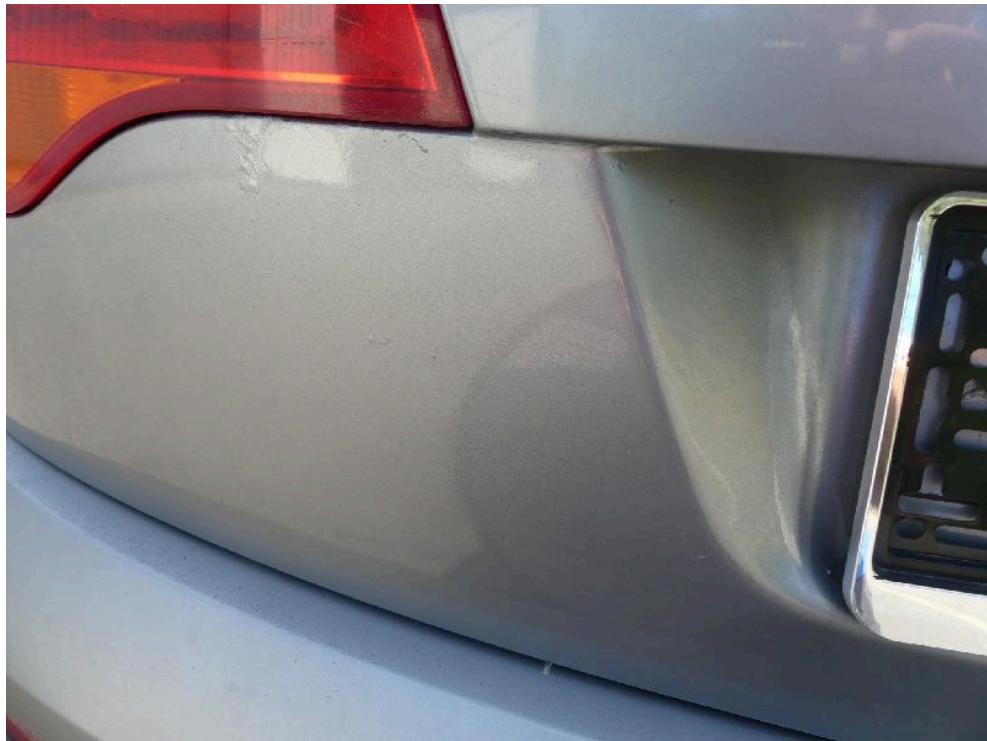
Bild: 85 .... diese ist im unteren Segment nachlackiert.

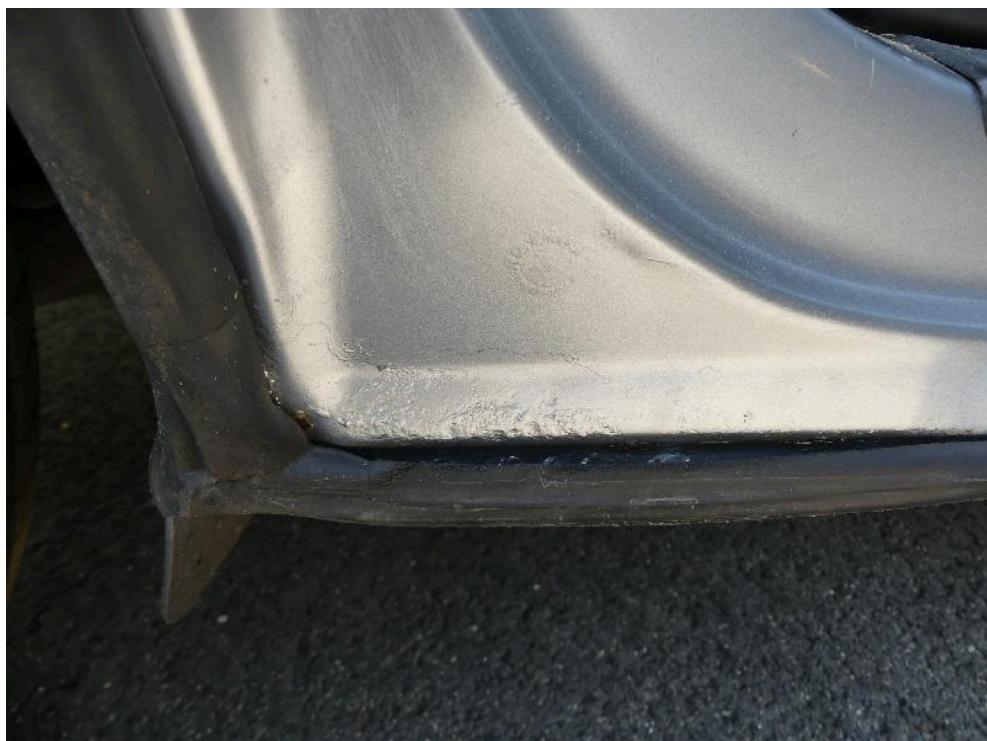
Bild: 88 .... dieser ist sichtbar im Grundmaterial beschädigt.
