# Fahrzeugbewertung

vom 03.07.2024

Audi

A4 Avant (8K5)(04.2008->) / Ambiente

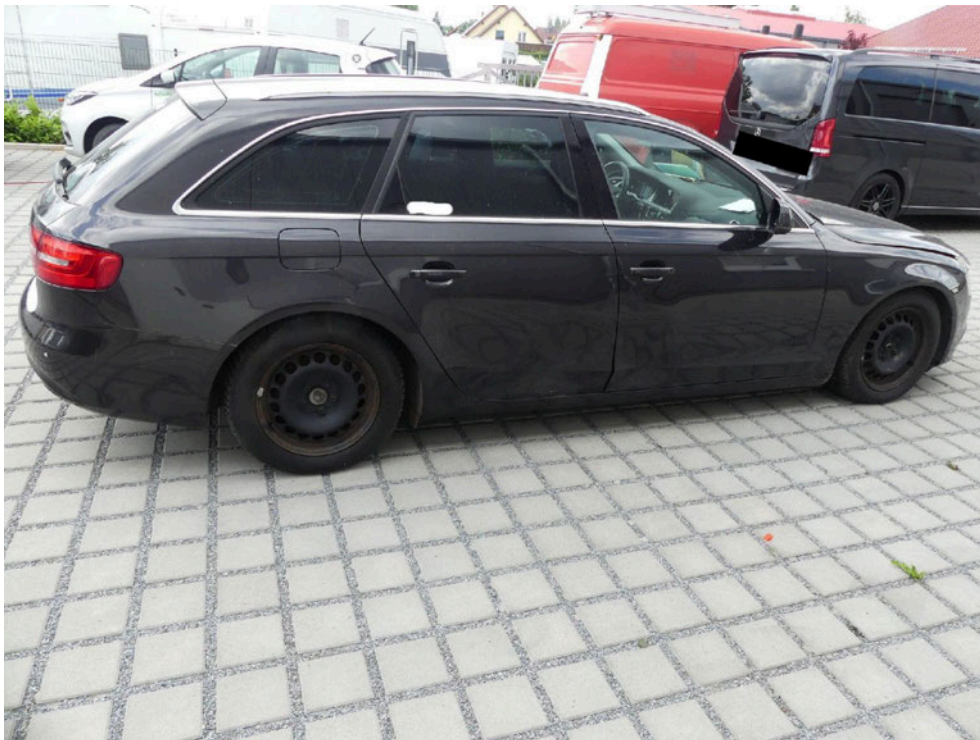
Bild: 7 Seitenansicht von rechts

| Nichtreparierte Vorschäden | Gebrauchsspuren / Gebrauchsschäden<br>Unfallschaden rechte Fahrzeugflanke<br>Dachaußenhaut leicht gestaucht<br>Heckklappe öffnet nicht von außen und innen. |

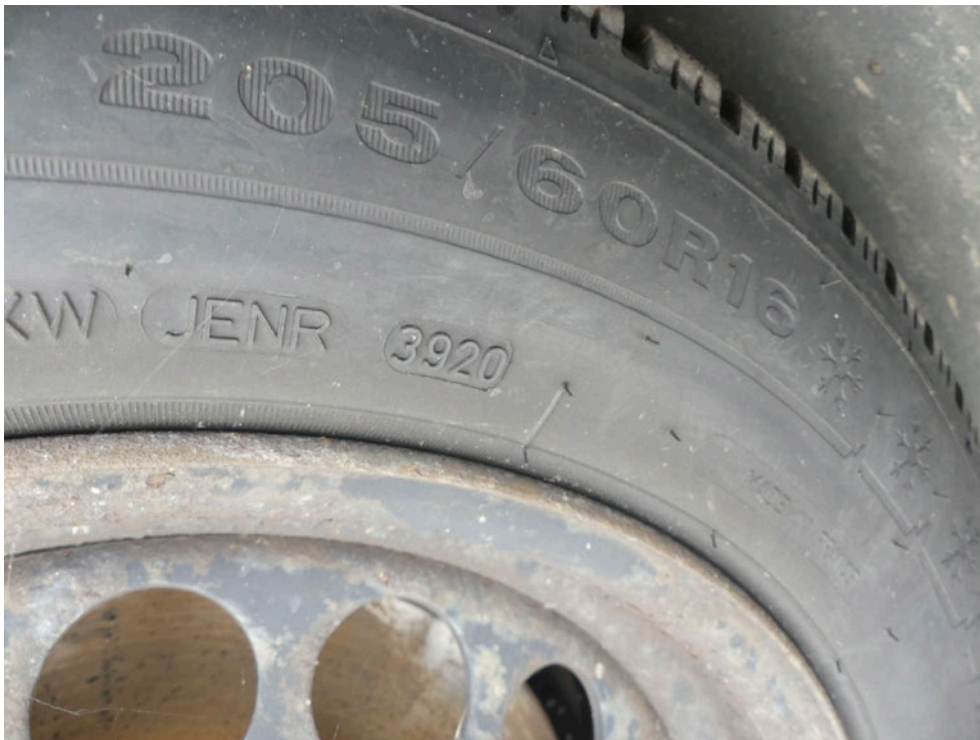
Bild: 13 Ausweisung der DOT Nummer der Radialreifen

| Achse | Hersteller | Dimension / Bezeichnung |
|---|---|---|
| Reifenzustand | verkehrssicher II DOT 3920 | |

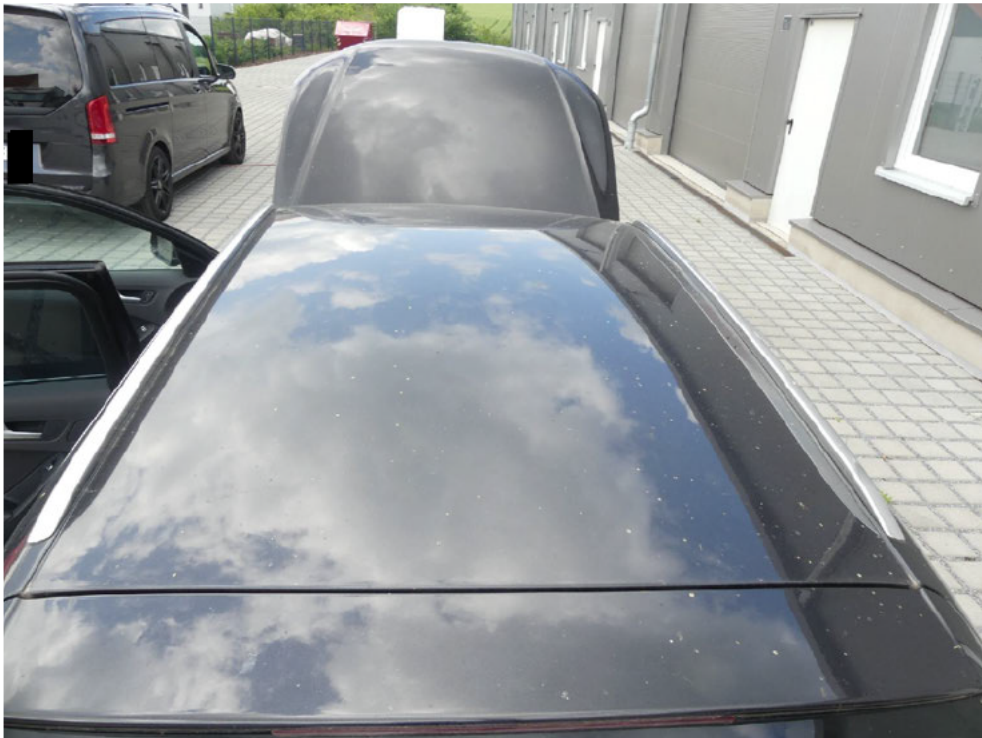
Bild: 19 Ansicht wie vor in geänderter Perspektive.

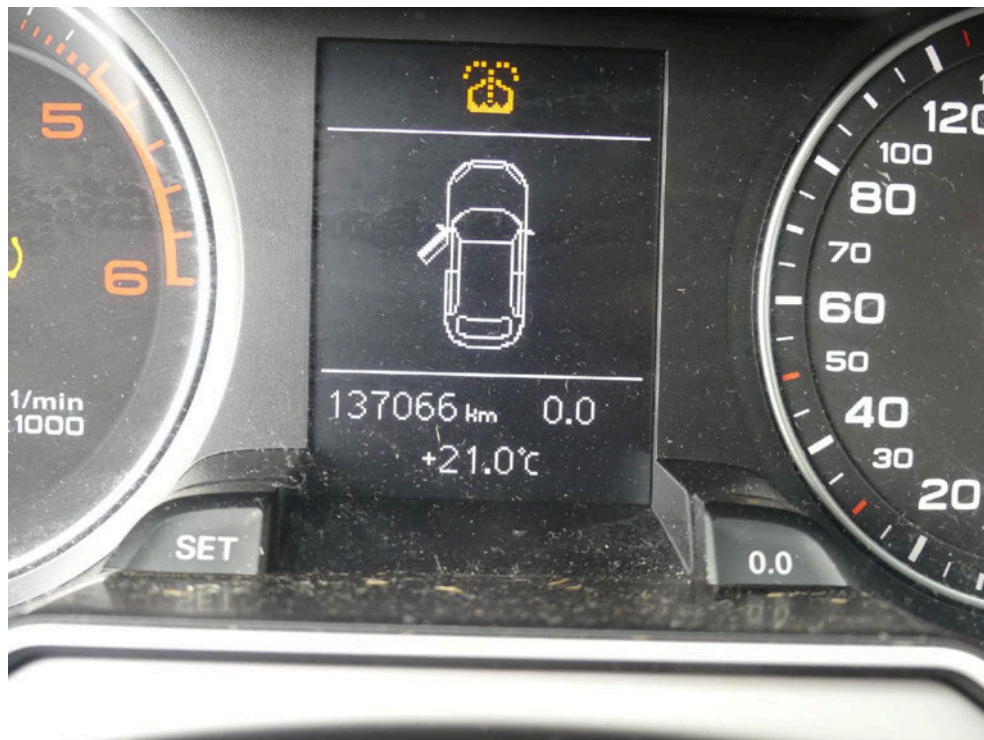
Bild: 25 Ausweisung der abgelesenen Gesamtlauflistung zum Zeitpunkt der Besichtigung.

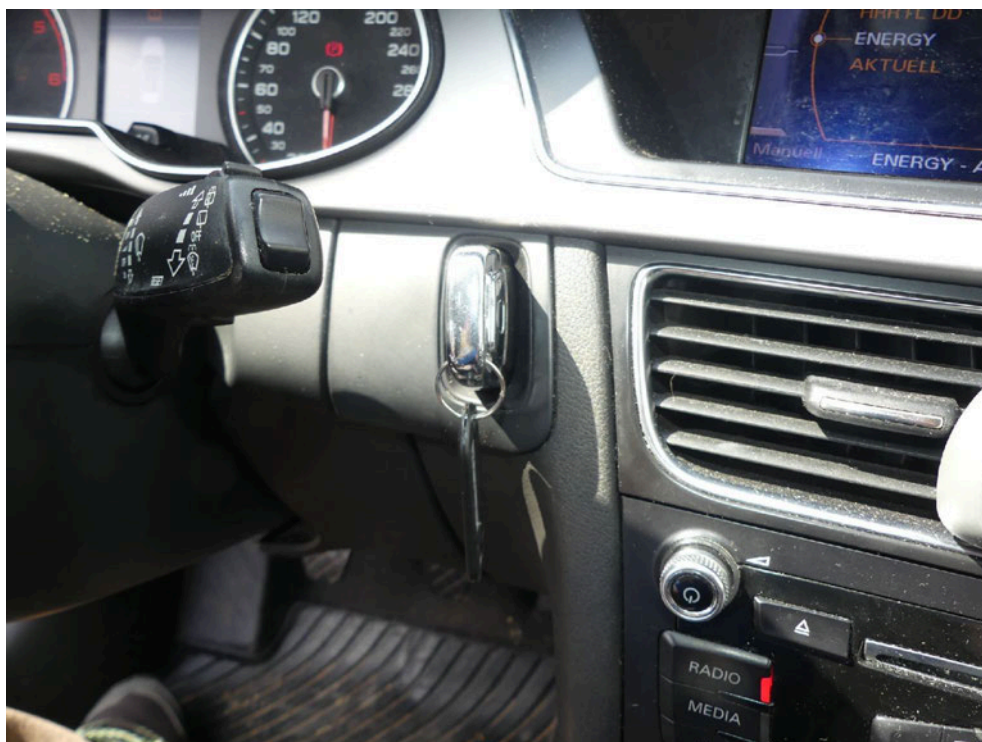
Bild: 26 1x Fahrzeugschlüssel vorhanden

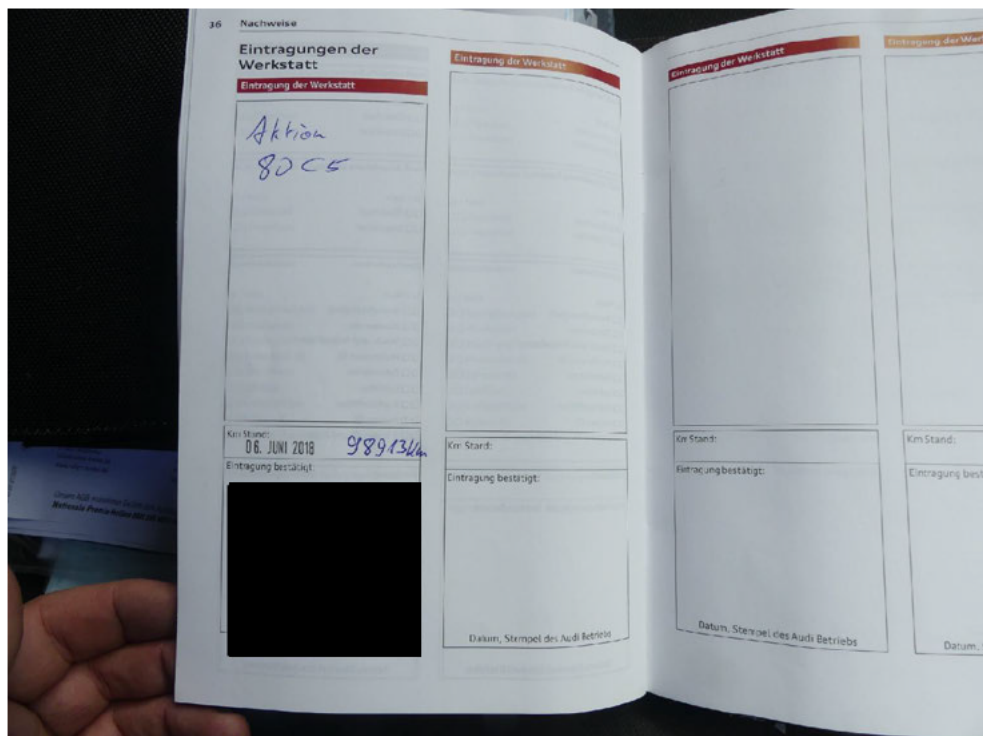
Bild: 44 Ausweisung Rückrufaktion

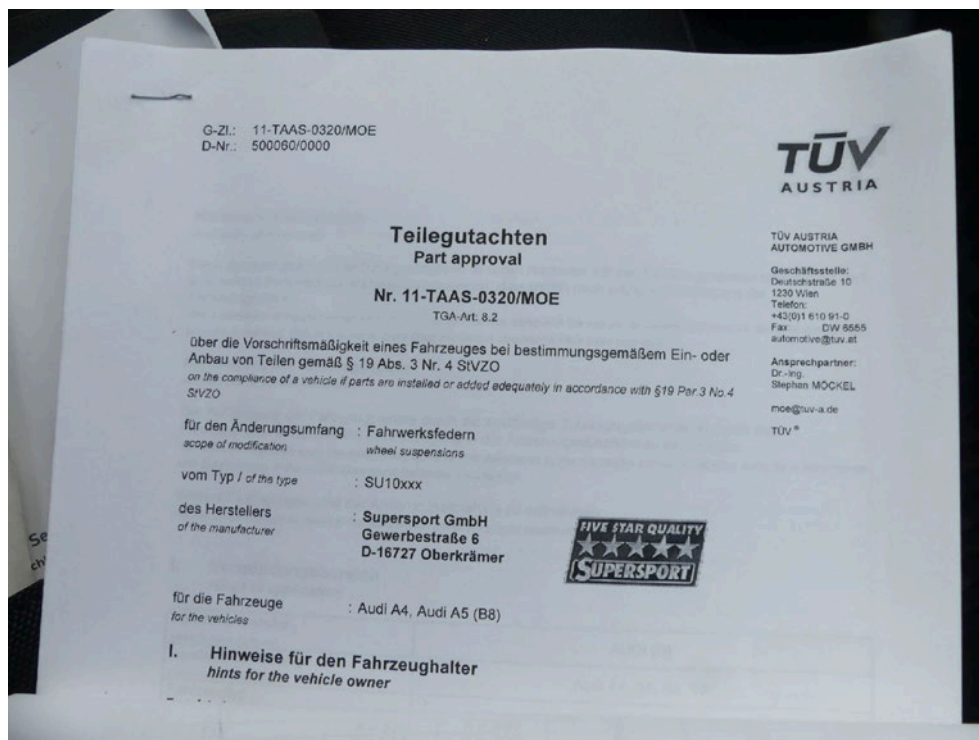
Bild: 45 ABE Tieferlegungsfedern

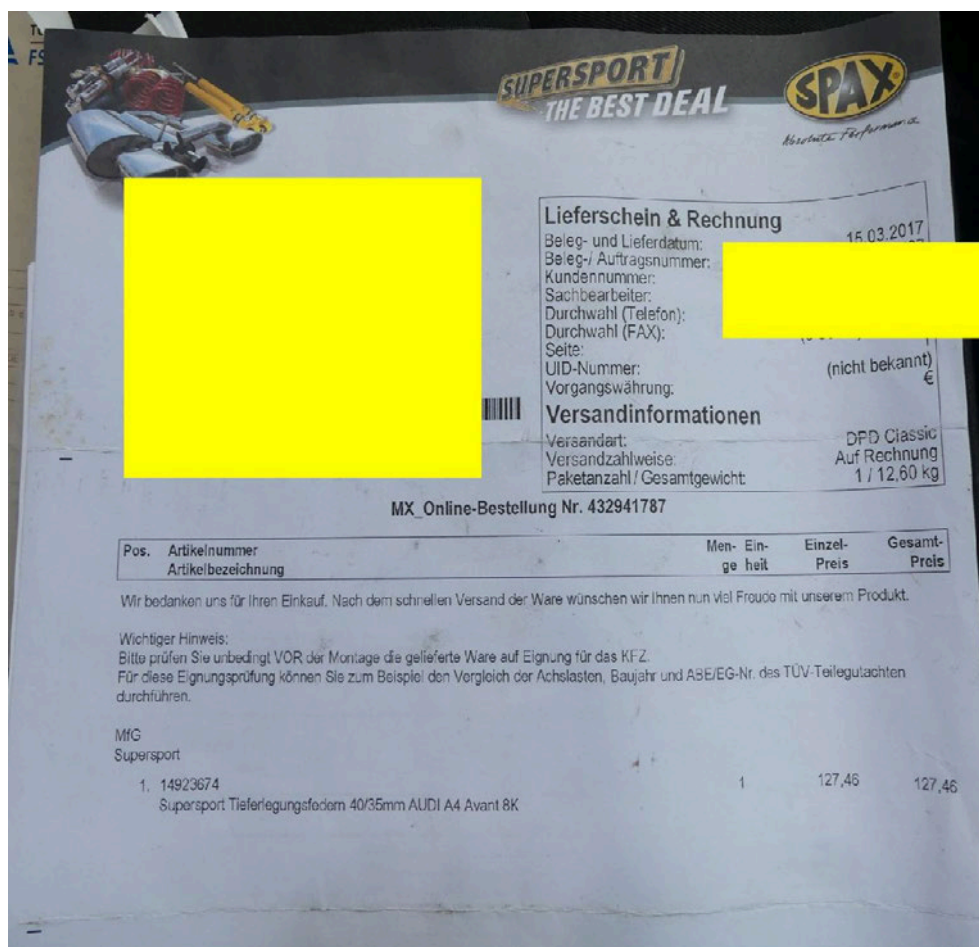
Bild: 46 Rechnung verbaute Fahrwerksfedern

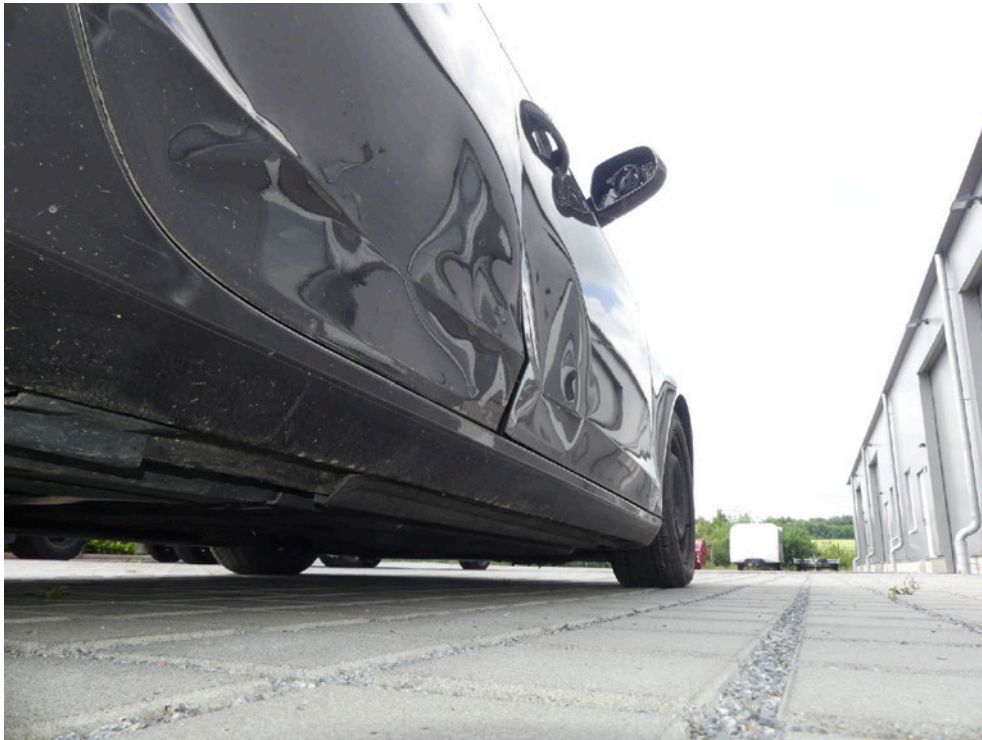
Bild: 53 Ausweisung Unfallschaden rechte Fahrzeugflanke.

Bild: 55 Ansicht wie vor in geänderter Perspektive.

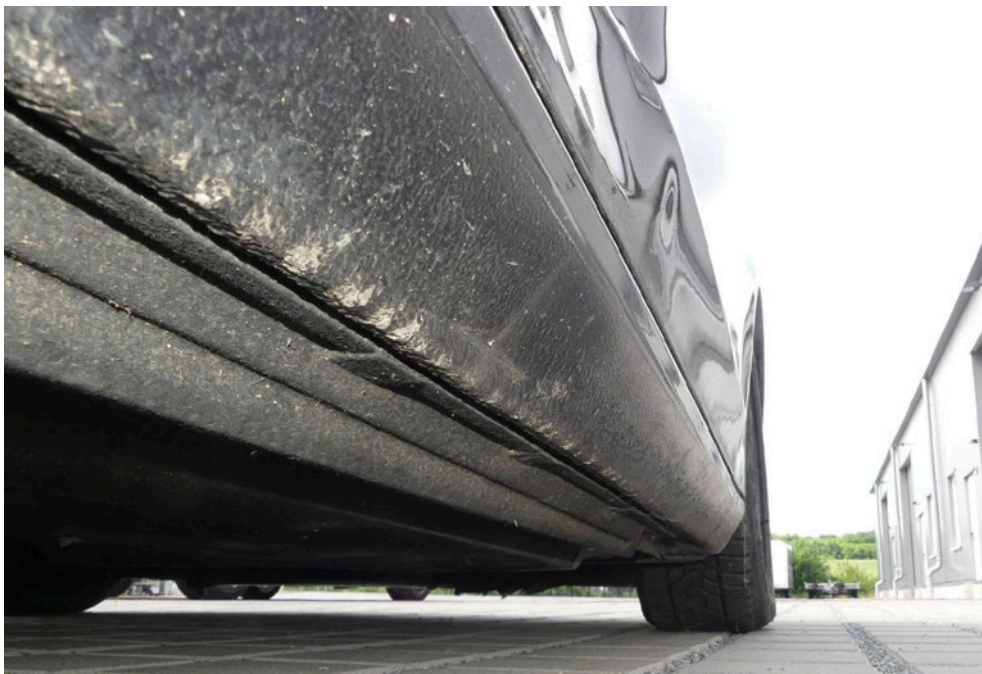
Bild: 61 Einstiegsschweller rechts mittig deformiert.

Bild: 62 Detaillierte Darstellung in genäherter Perspektive.

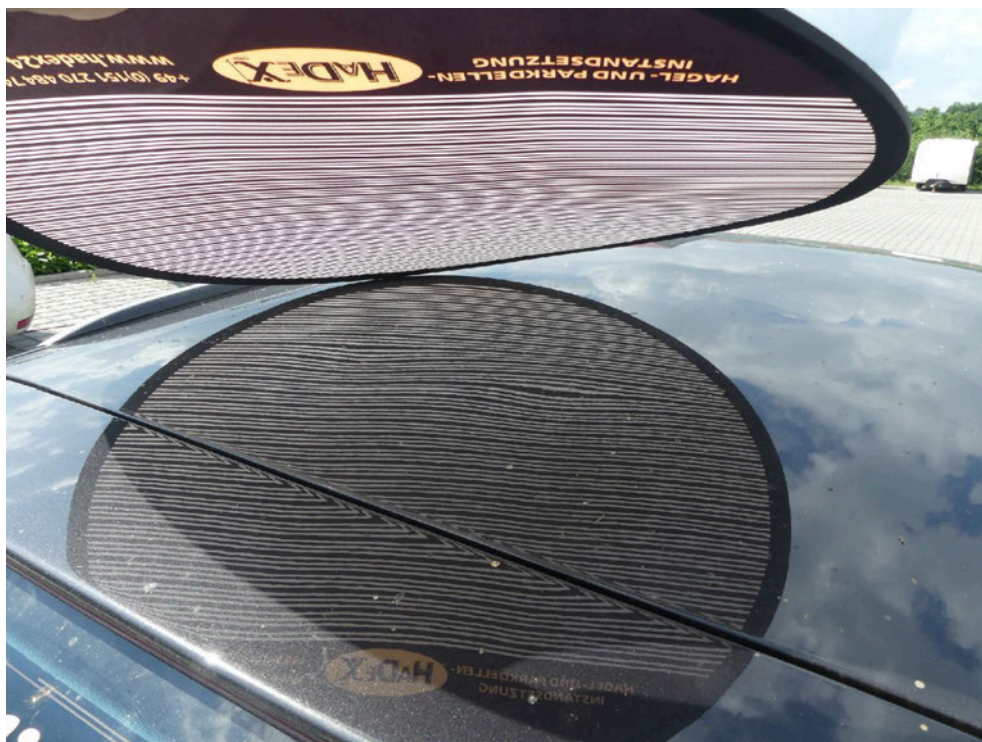
Bild: 63 Dachaußenhaut im hinteren Segment gestaucht.

Bild: 64 Ansicht wie vor in geänderter Perspektive.

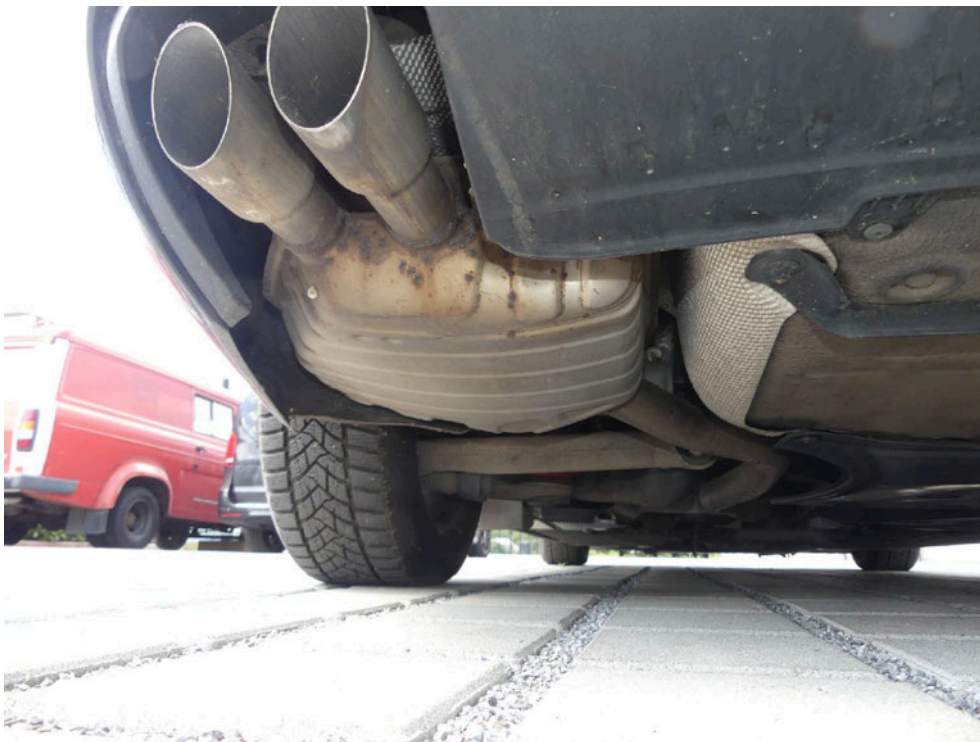
Bild: 68 Ansicht Endschalldämpfer.

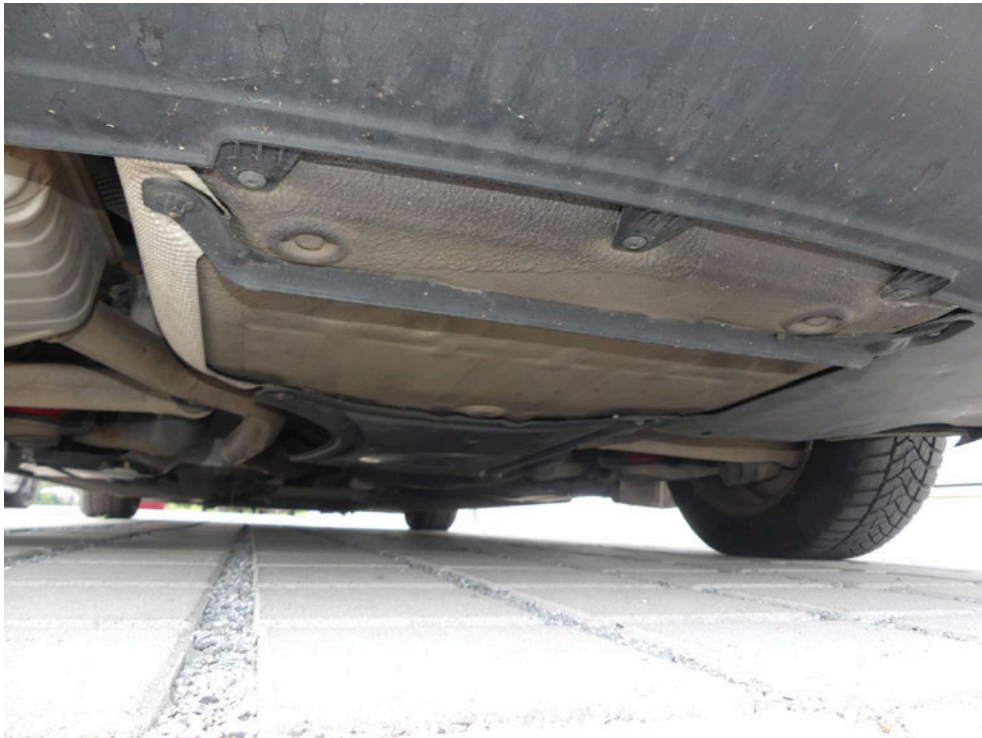
Bild: 69 Detaillierte Darstellung Kofferraummulde

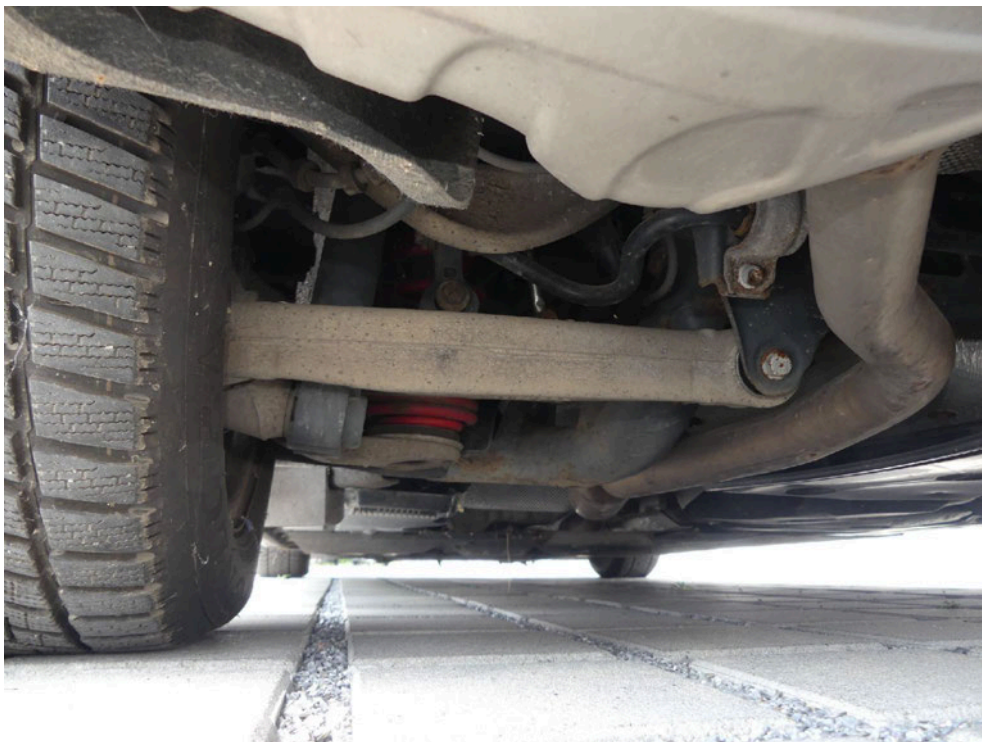
Bild: 70 Ansicht Hinterachse links

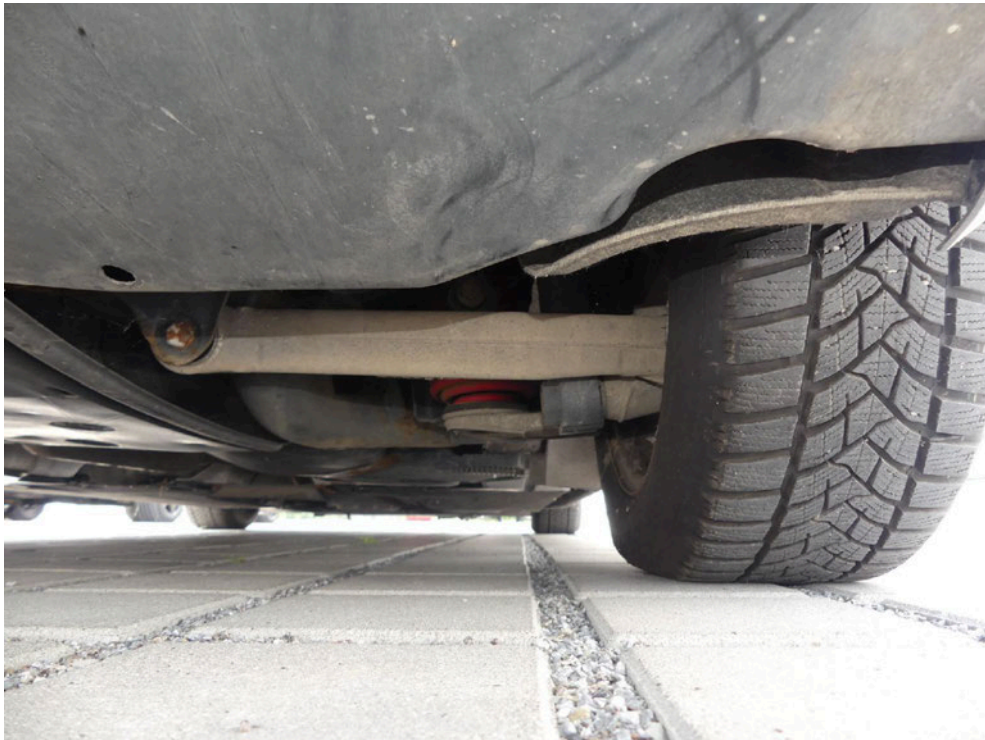
Bild: 71 Ansicht Hinterachse rechts

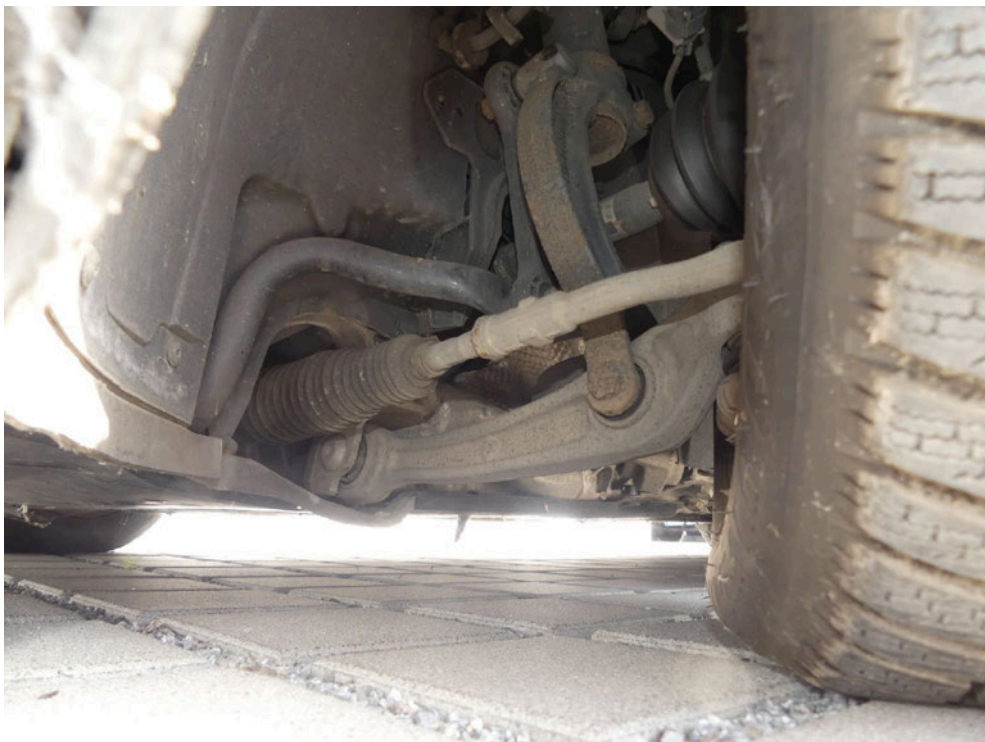
Bild: 72 Ansicht Vorderachse links
