# Fahrzeugbewertung

BMW

X1 (E84) / 16 d sDrive

## **G u t a c h t e n**

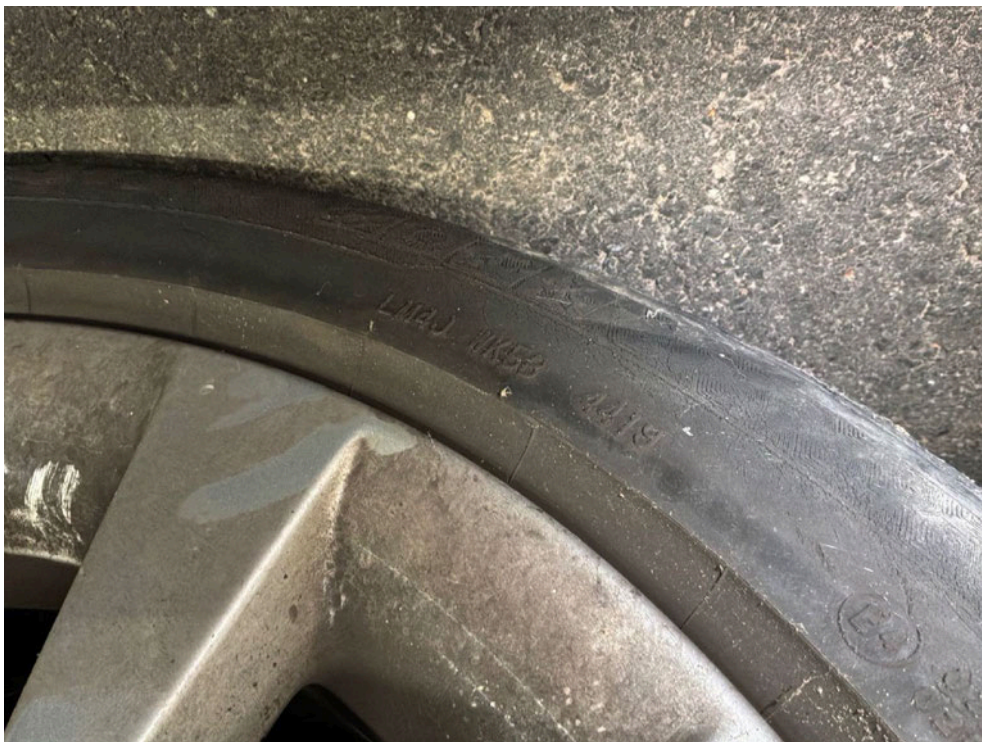
Achse	Hersteller	Dimension / Bezeichnung
1	Sportiva	225/50 R17 98V AllSeason XL FR M+S
2	Sportiva	225/50 R17 98V AllSeason XL FR M+S
Reifenzustand		nicht verkehrssicher II DOT 4419

Bild: 20 Ausweisung der DOT Nummer der Radialreifen

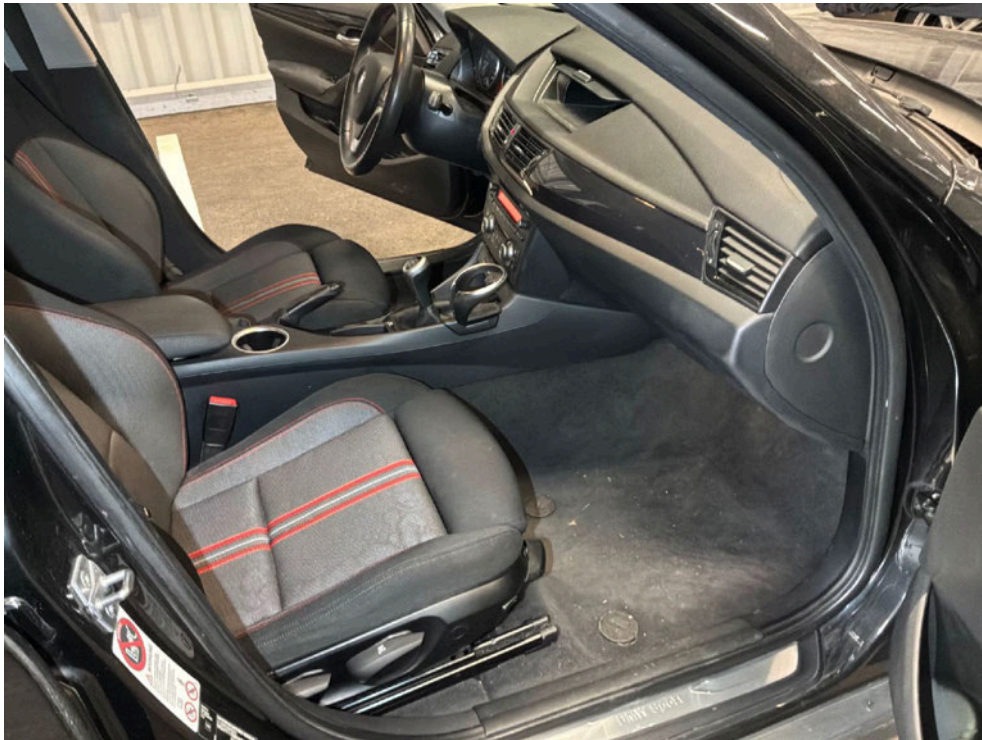
Bild: 47 Innenraum, vorn rechts

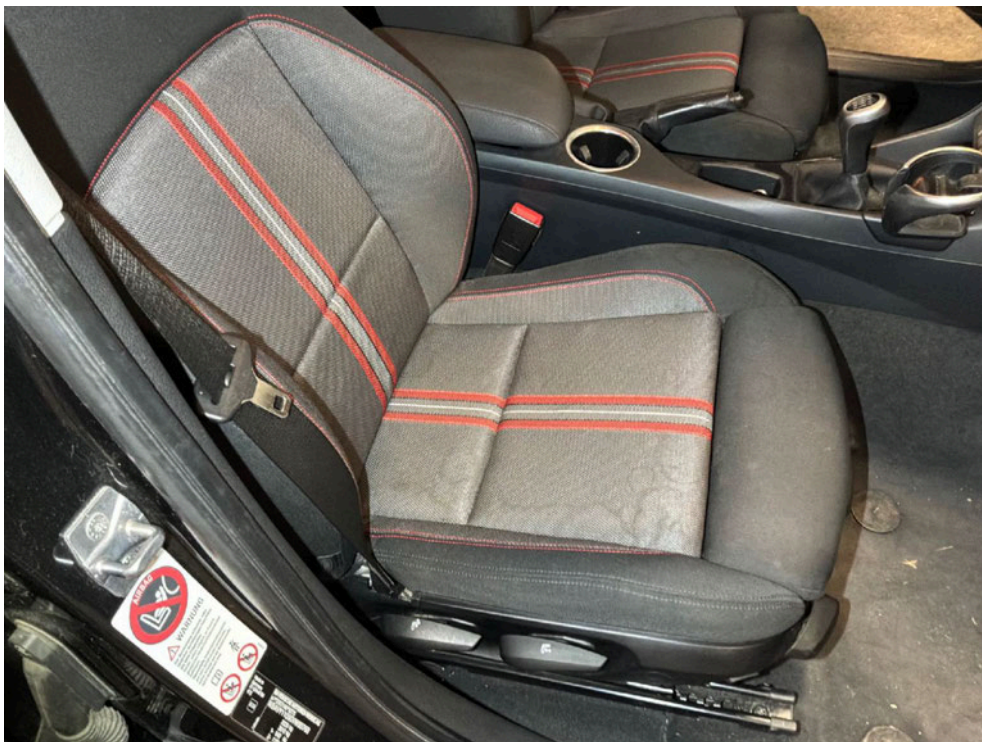
Bild: 48 Einzelansicht Beifahrersitz

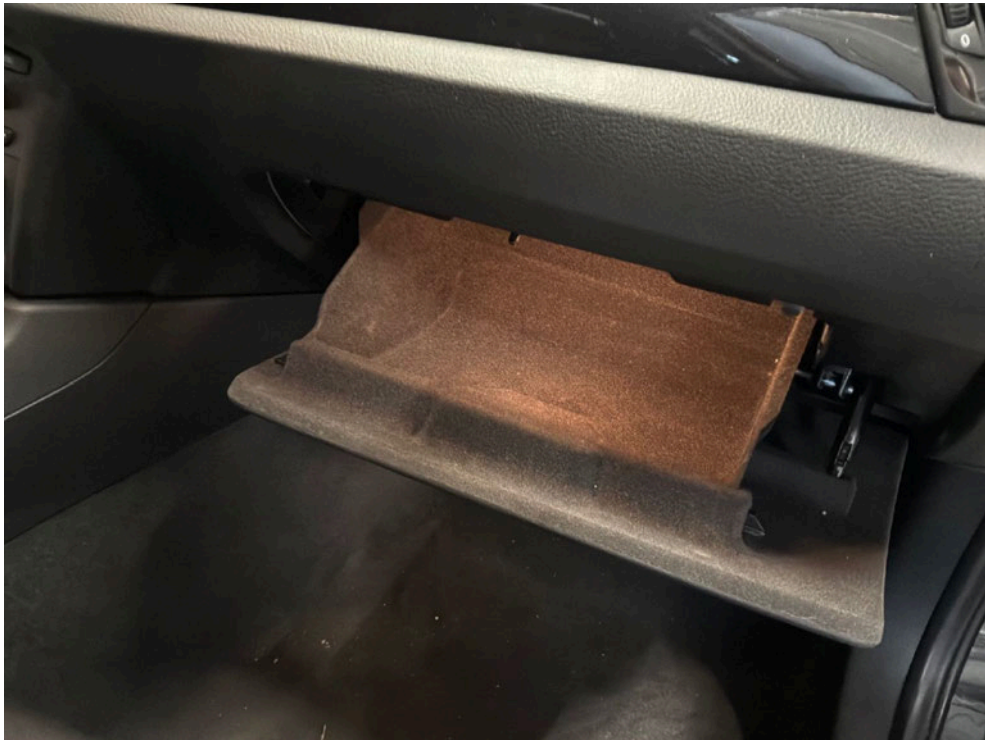
Bild: 49 Ansicht Handschuhfach

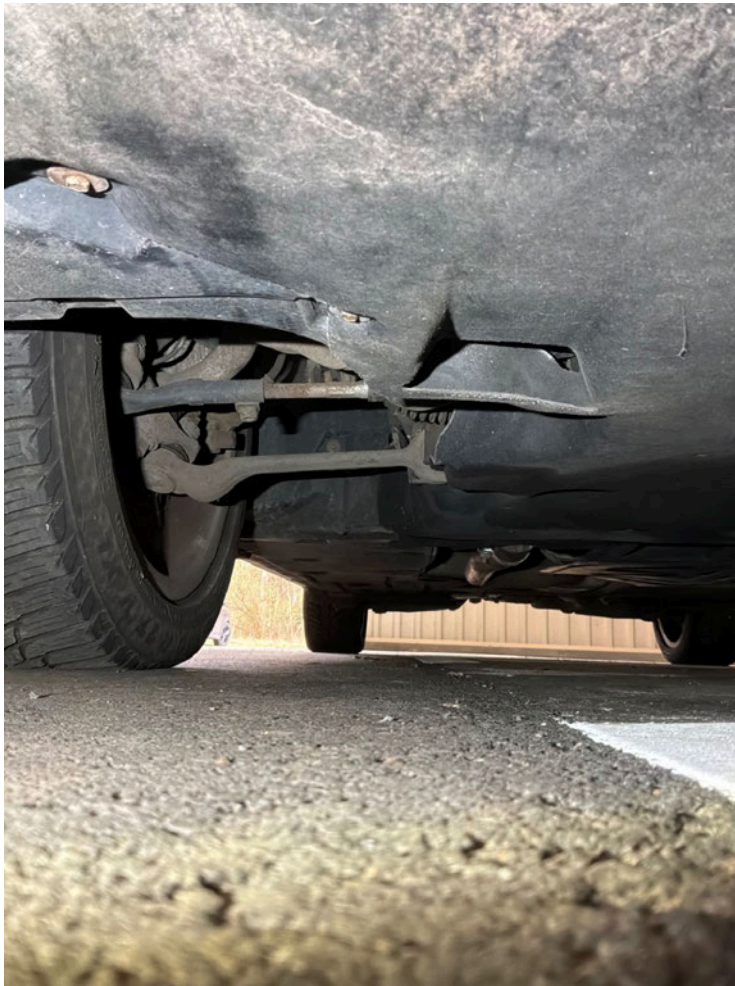
Bild: 50 Ansicht Vorderachse rechts

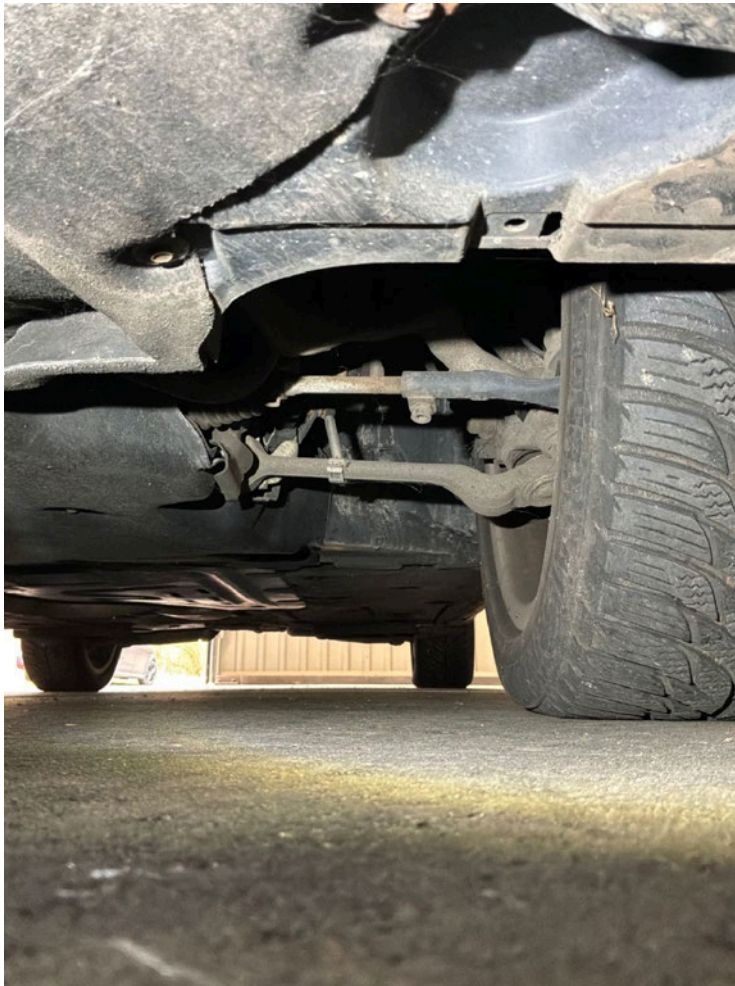
Bild: 51 Ansicht Vorderachse links

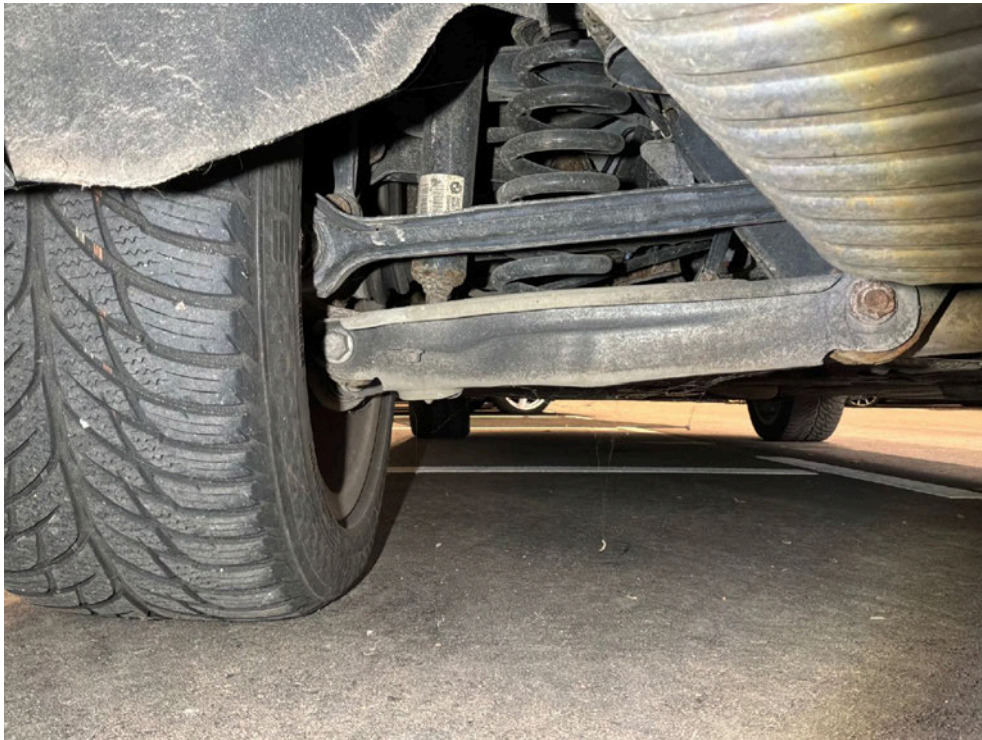
Bild: 52 Ansicht Hinterachse links

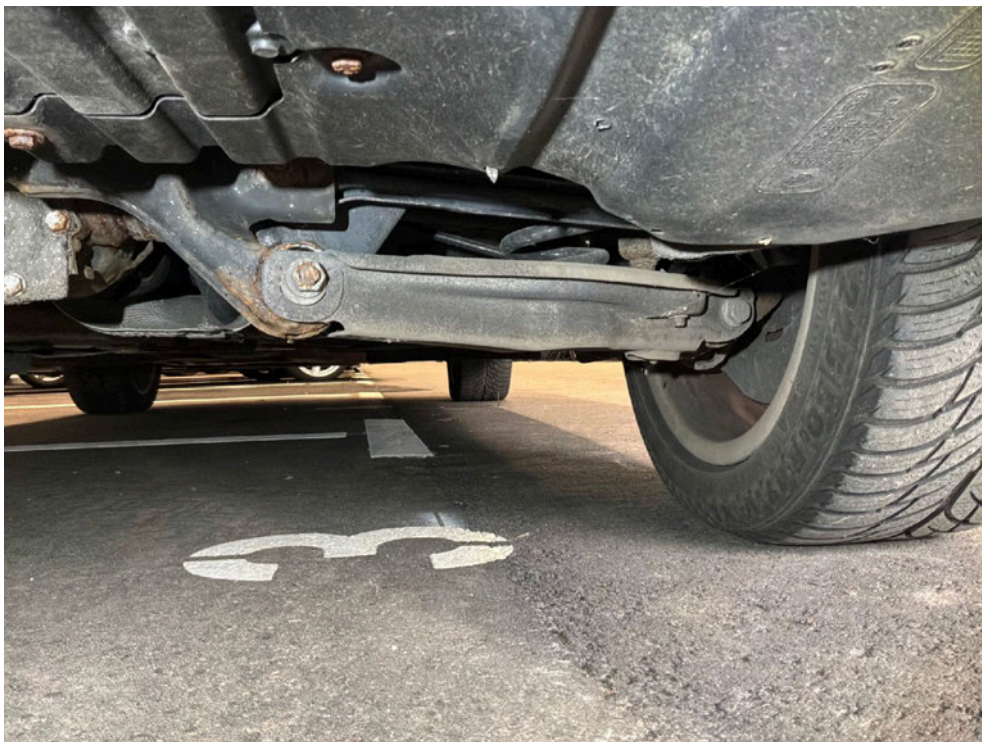
Bild: 53 Ansicht Hinterachse rechts
