## Wertgutachten

**07042026WG**

| Fabrikat | : Mercedes-AMG S65 / Mercedes-Maybach |
| Typ / Untertyp | : S Cabriolet / S650 |

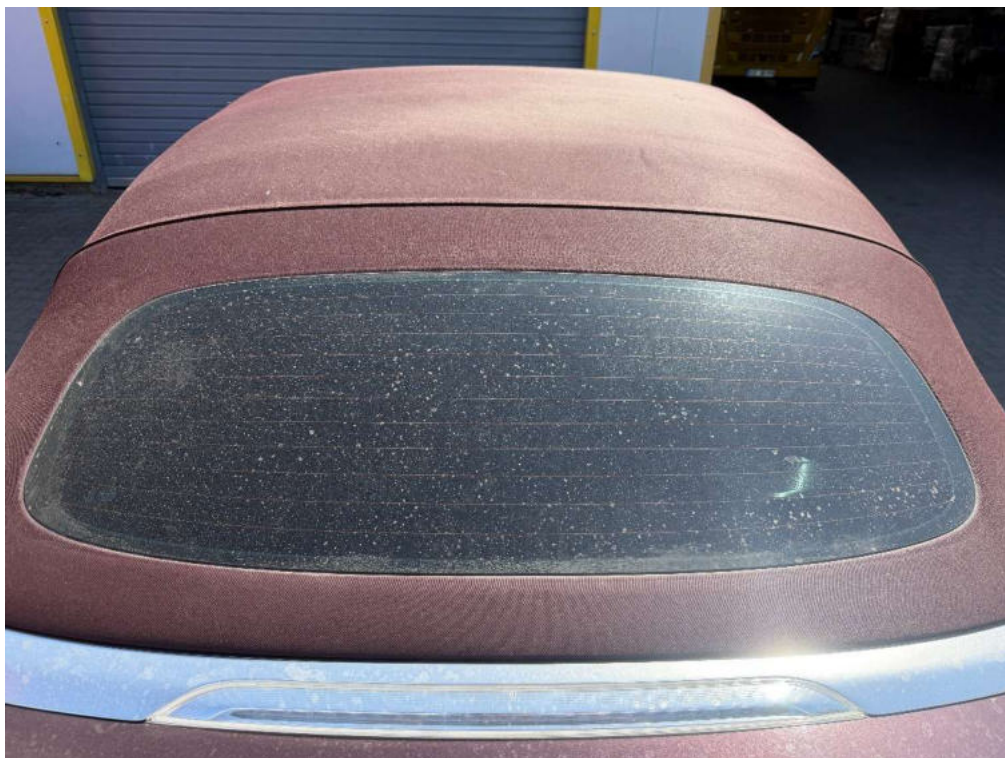
Bild 98 Detailaufnahme Stoffverdeck stark verschmutzt

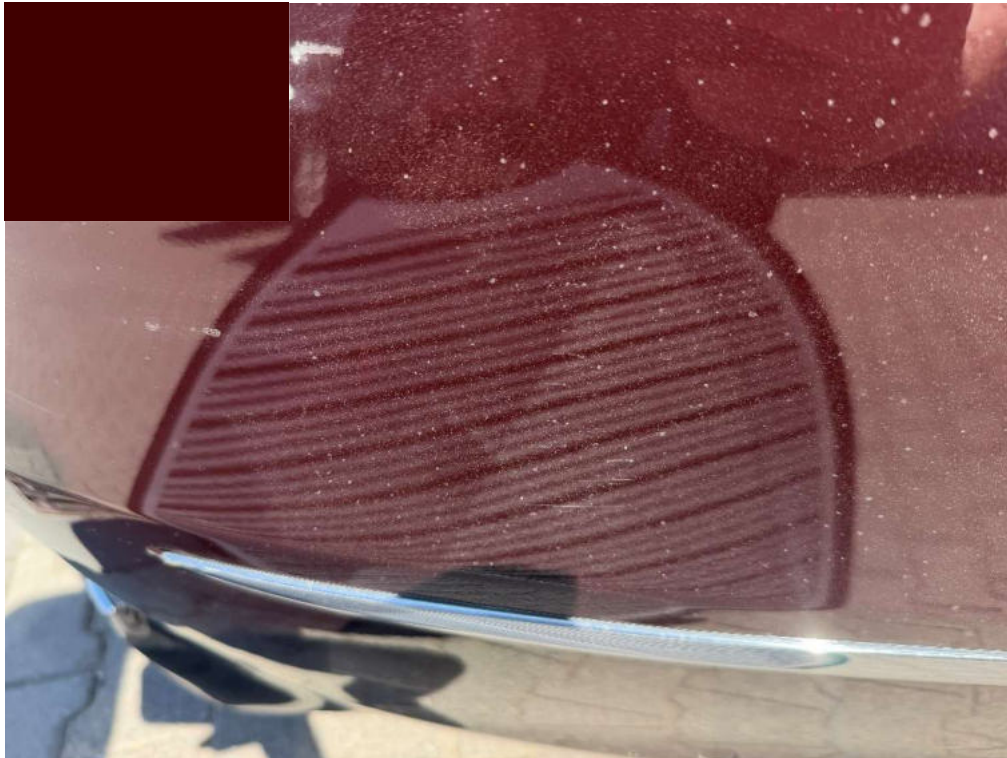
Bild 107 Detailaufnahme Kratzer Stoßstange hinten rechts

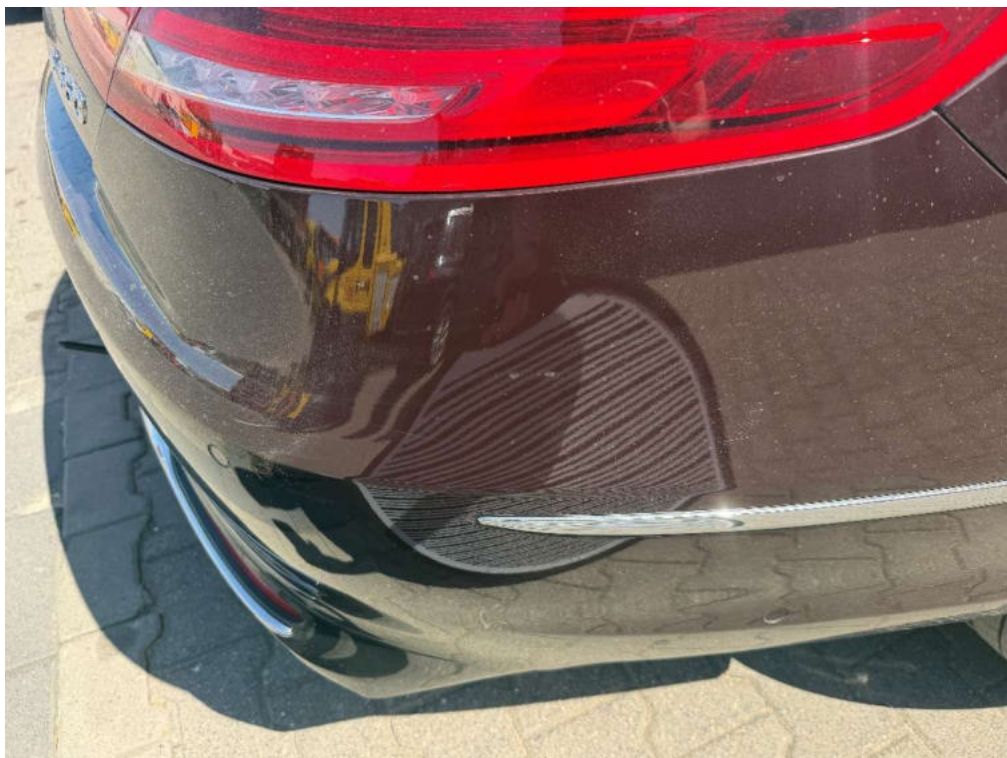
Bild 108 Detailaufnahme Kratzer Stoßstange hinten rechts

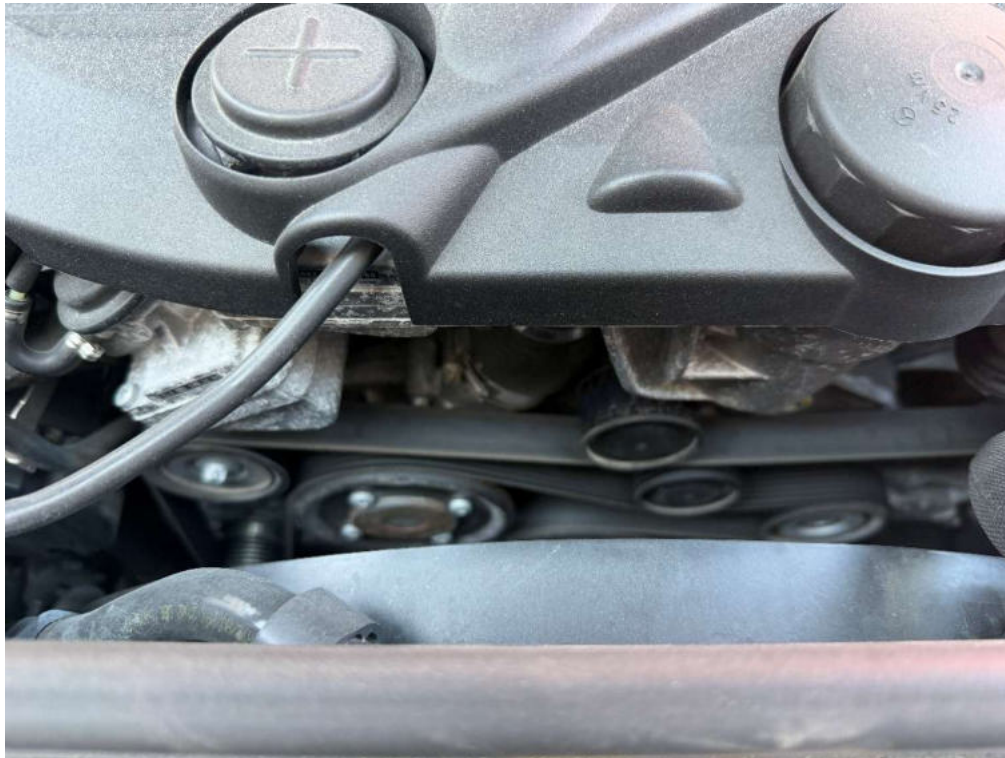
Bild 117 Detailaufnahme Ablagerungen an Nebenaggregaten

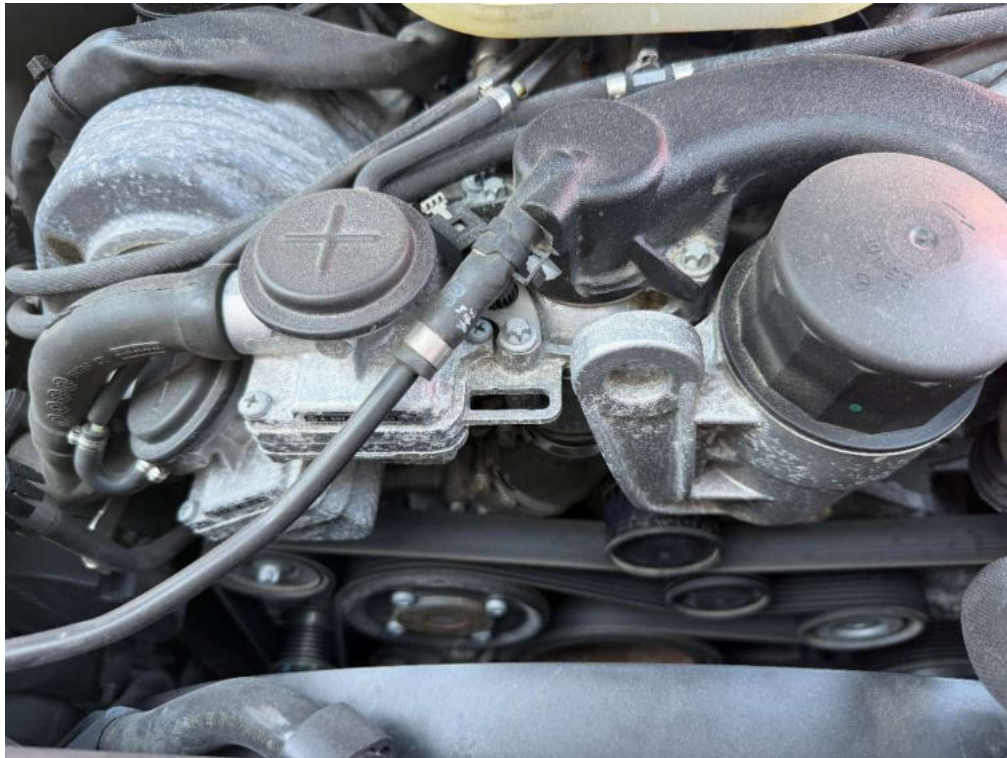
Bild 119 Detailaufnahme Ablagerungen an Nebenaggregaten

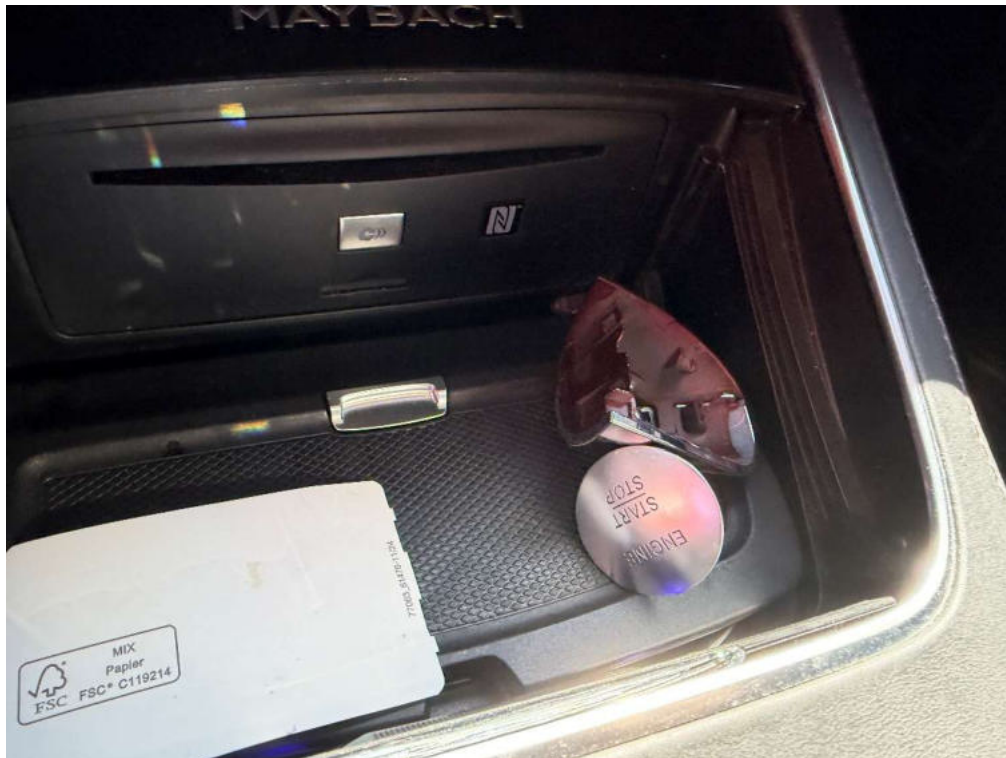
Bild 123 Demontierte Abdeckung

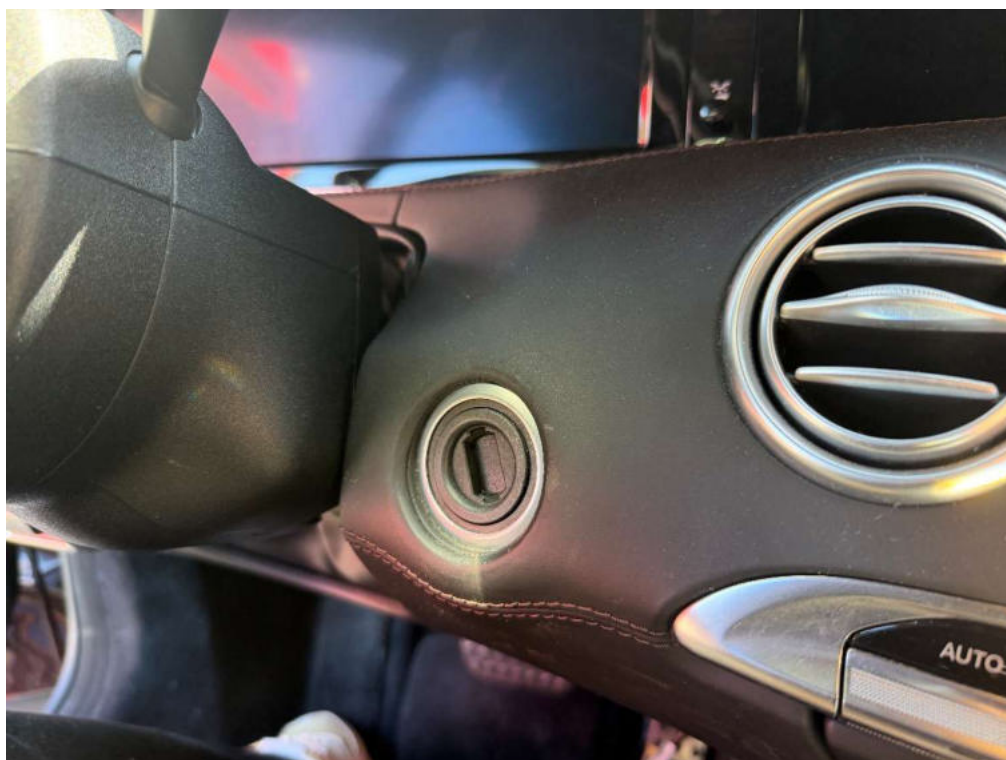
Bild 124 Abdeckung demontiert

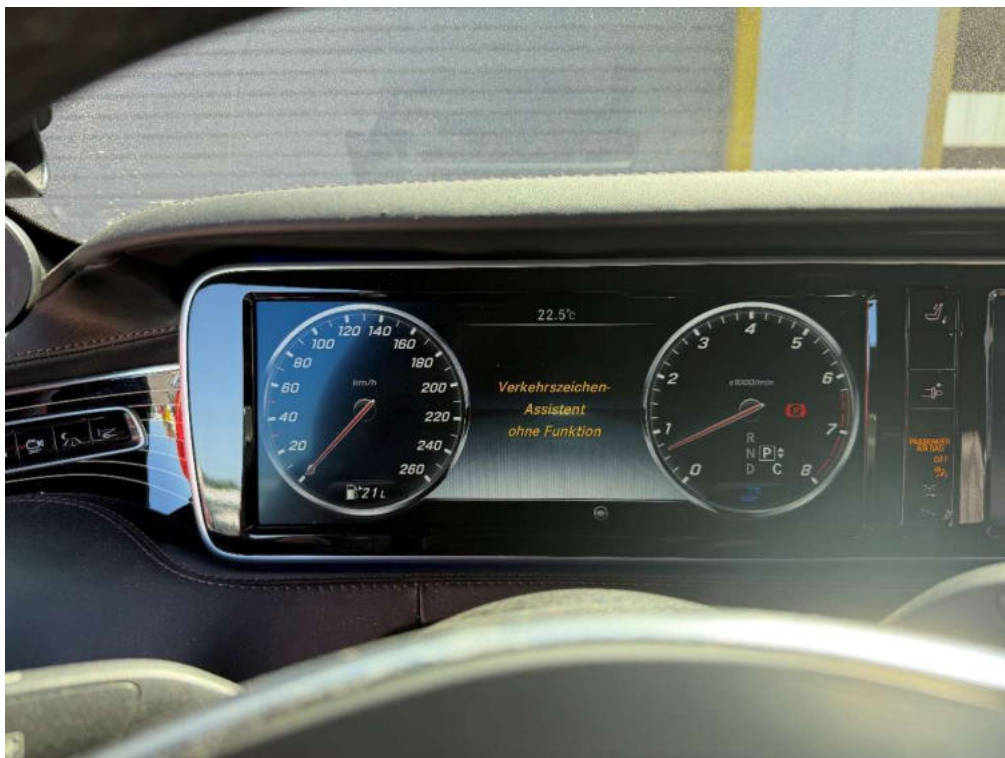
- Das Starten des Fahrzeugs über die Key-less-Go-Funktion war nicht möglich. Zum Starten des Fahrzeugs wurde der Druckschalter der Start-/Stopp-Einrichtung demontiert und das Fahrzeug mittels Notschlüssel gestartet.
- Die Abdeckung der Notentriegelung wurde zur manuellen Fahrzeugöffnung demontiert.
- Fahrer- und Beifahrersitz weisen Beschädigungen im Leder auf. Das Leder des Beifahrersitzes ist zusätzlich eingerissen.
- Die Abdeckungen und Blenden im Dachbereich, insbesondere im Bereich des Innenspiegels und der Bedieneinheit der Innenraumbeleuchtung, sind beschädigt und teilweise gelöst. Kabel liegen frei.
- Im Fahrerfußraum hängt ein USB-Kabel lose heraus. Mehrere Innenraumabdeckungen sitzen nicht ordnungsgemäß bzw. sind teilweise gelöst.
- Im Kombiinstrument wird eine Fehlermeldung des Verkehrszeichen-Assistenten angezeigt. Die Funktion des Systems ist nicht gegeben.

Bild 138 Fehlermeldung des Verkehrszeichen-Assistenten
