Daimler Benz  
280 SL [Pagode]  
930 Js 833/20

Gutachten-Nr.:  
2405240230

## WERTGUTACHTEN

Daimler Benz 280 SL [Pagode]

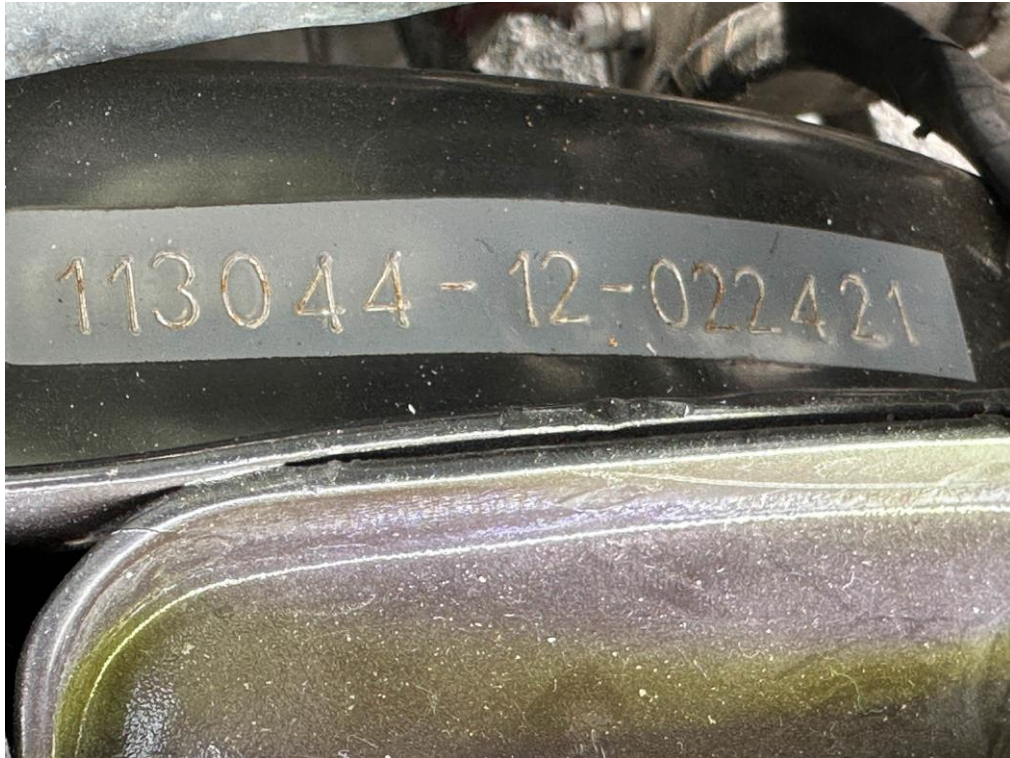
*Prägekennzeichnung der Fahrgestellnummer 113.044-12-022421*

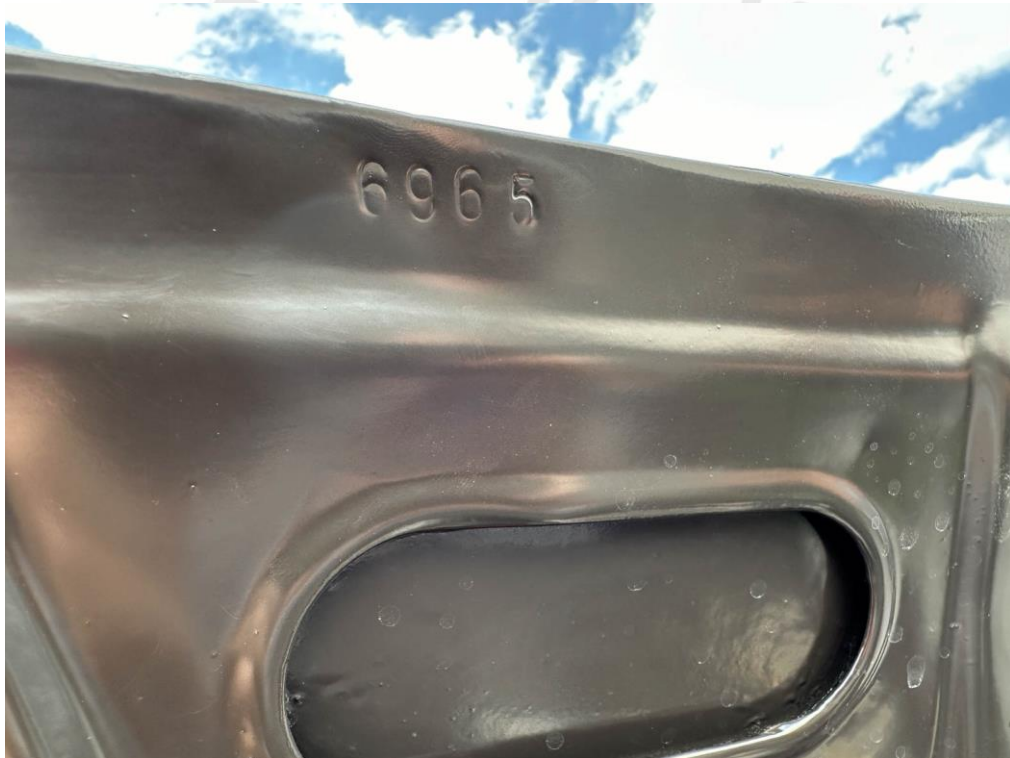
*Motordeckel 6965 die Prägung entspricht dem Eintrag in der Datenkarte für die Aufbau-  
nummer*

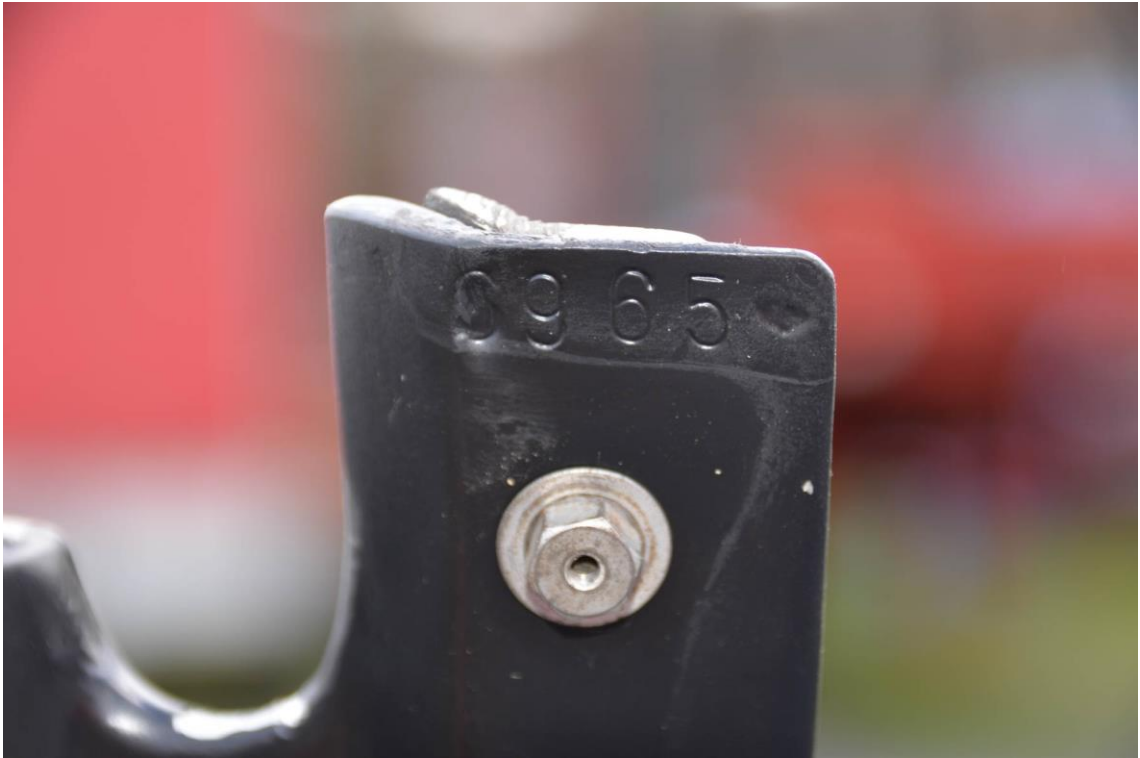
Verdeckkasten 6965 die Prägung entspricht dem Eintrag in der Datenkarte für die Aufbau-  
nummer

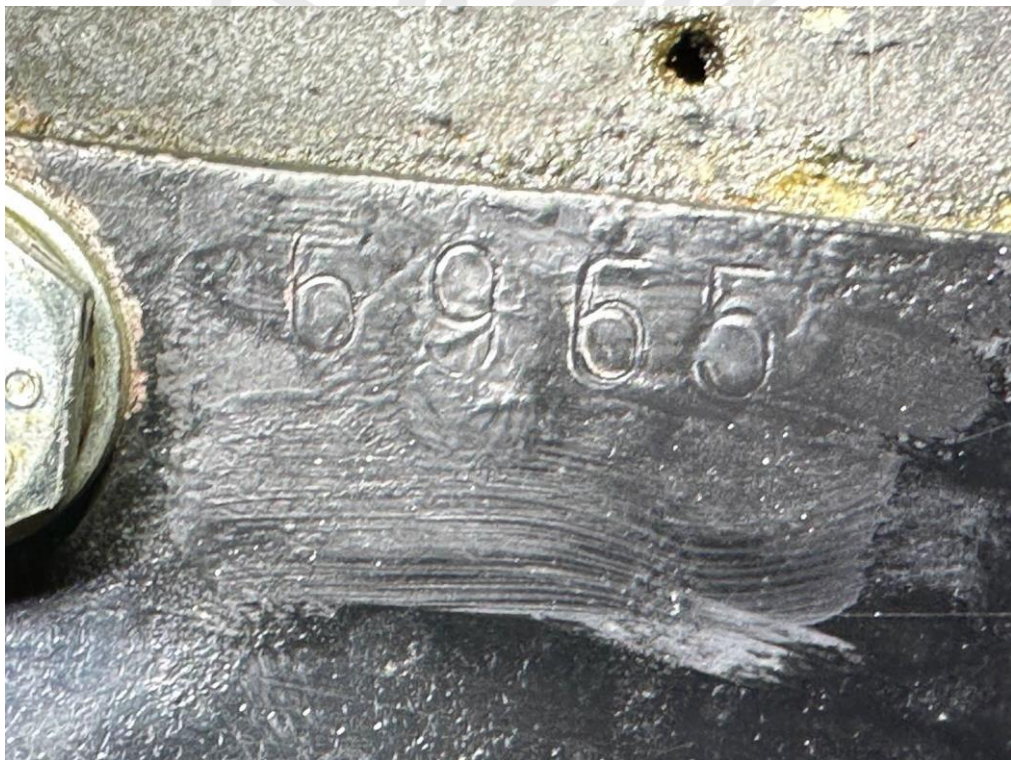
Getriebeverstärkung 6965 die Prägung entspricht dem Eintrag in der Datenkarte für die  
Aufbaunummer

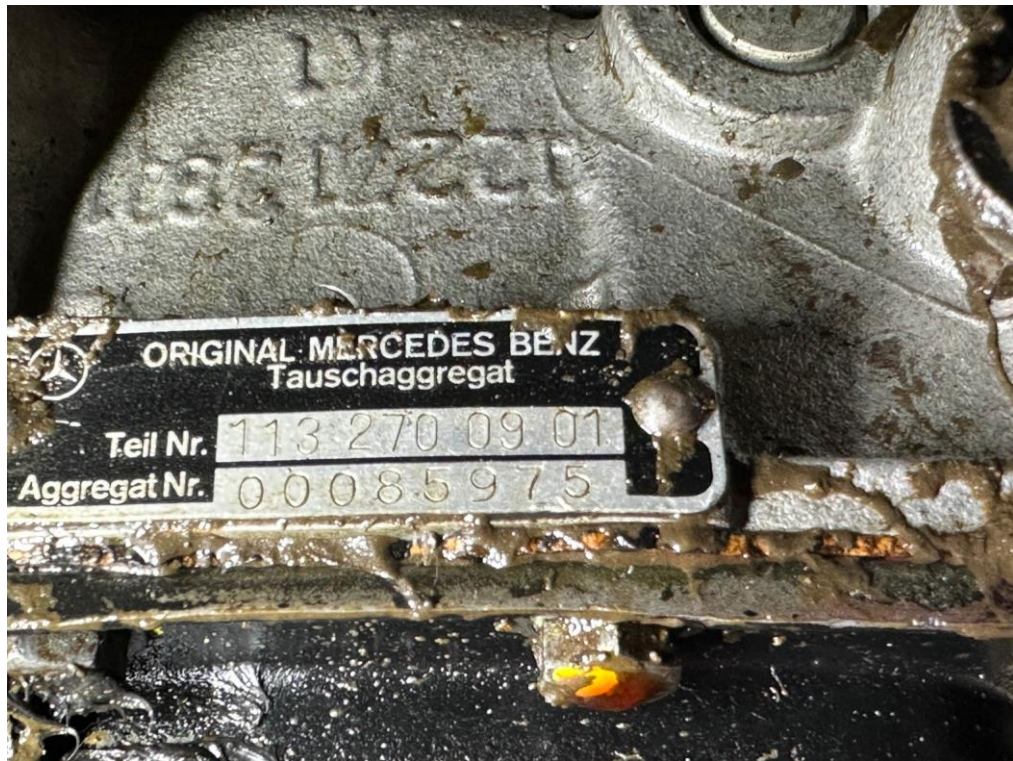
Getriebetypenschild Tauschaggregat

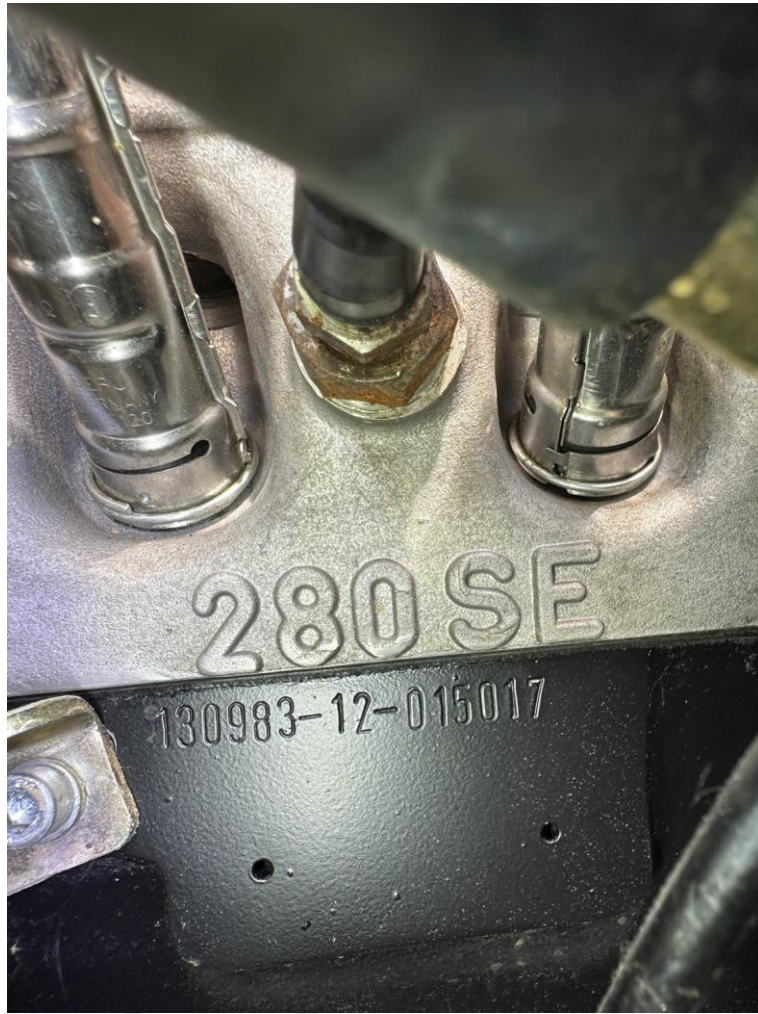
*Prägekennzeichnung der Motornummer 130 983-12-015017  
die Prägung entspricht dem Eintrag in der Datenkarte für die  
Motornummer*

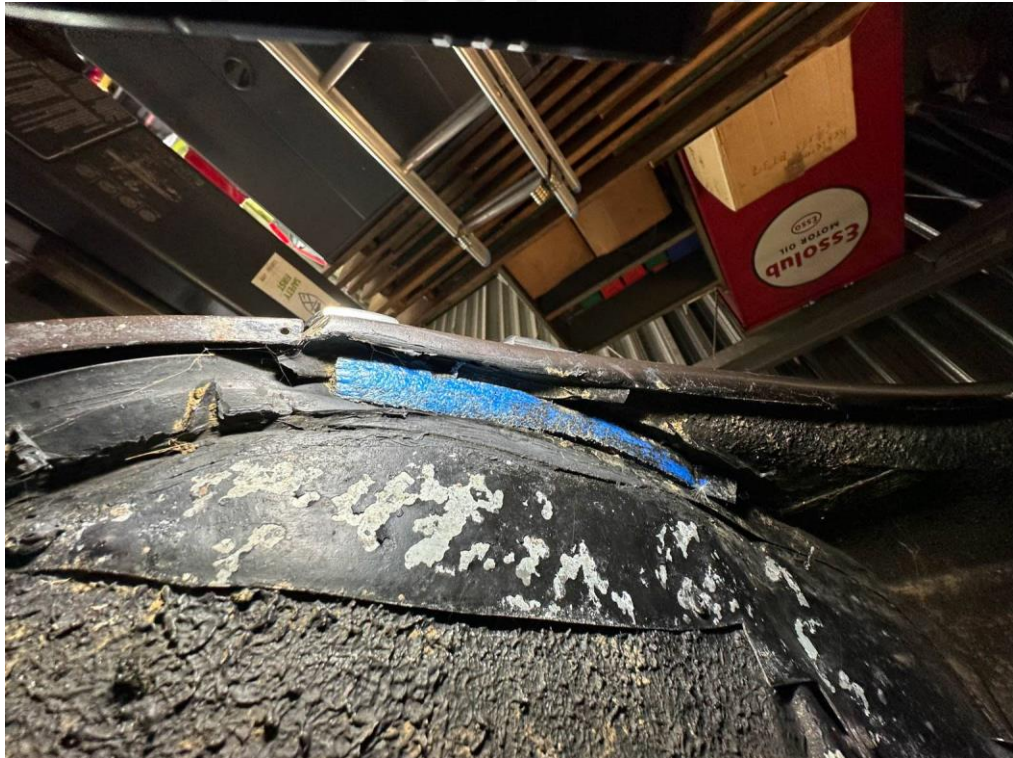
Radhaus Stauchungen

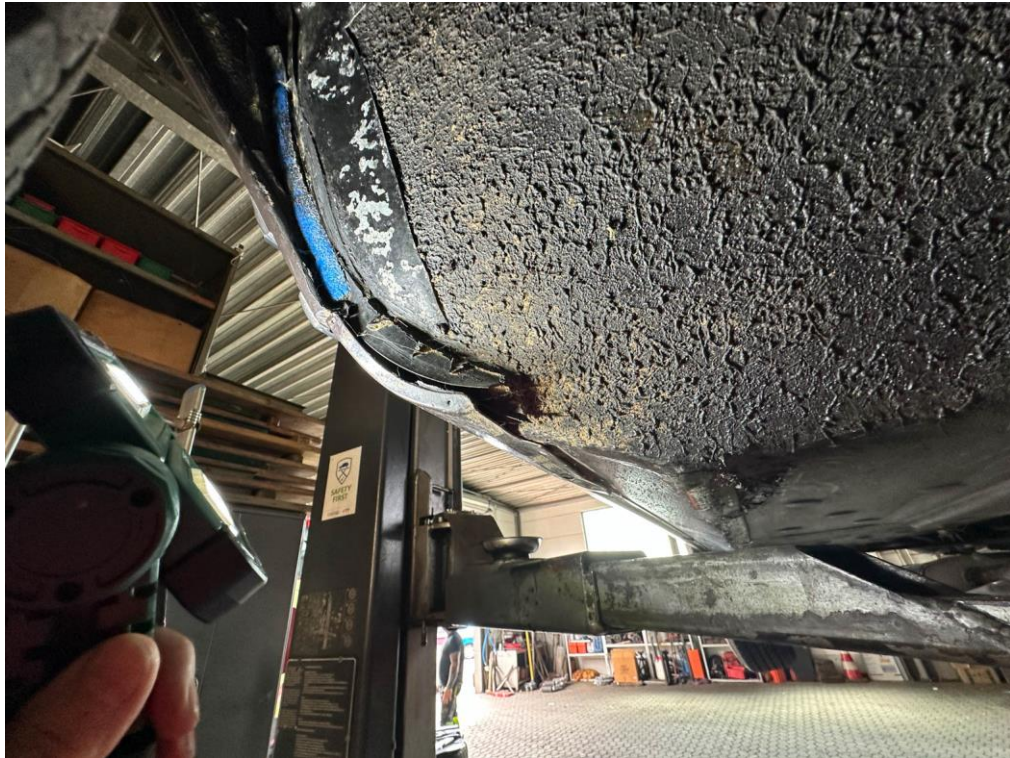
*Schottwand Stauchung*

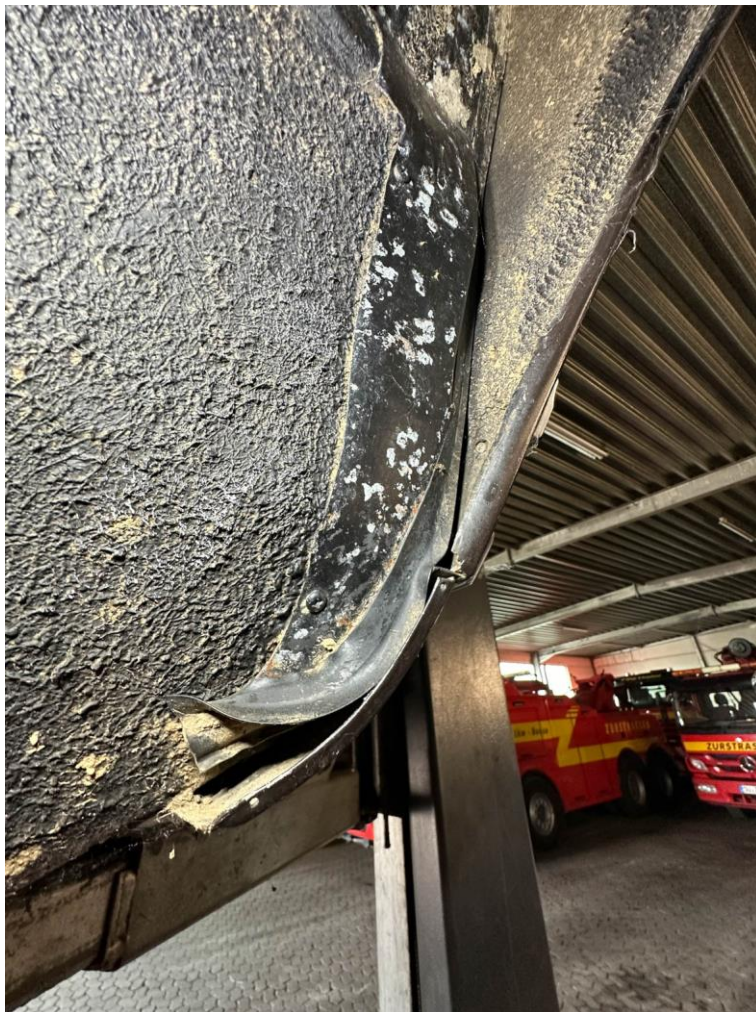
*Schottwandgummi links beschädigt*

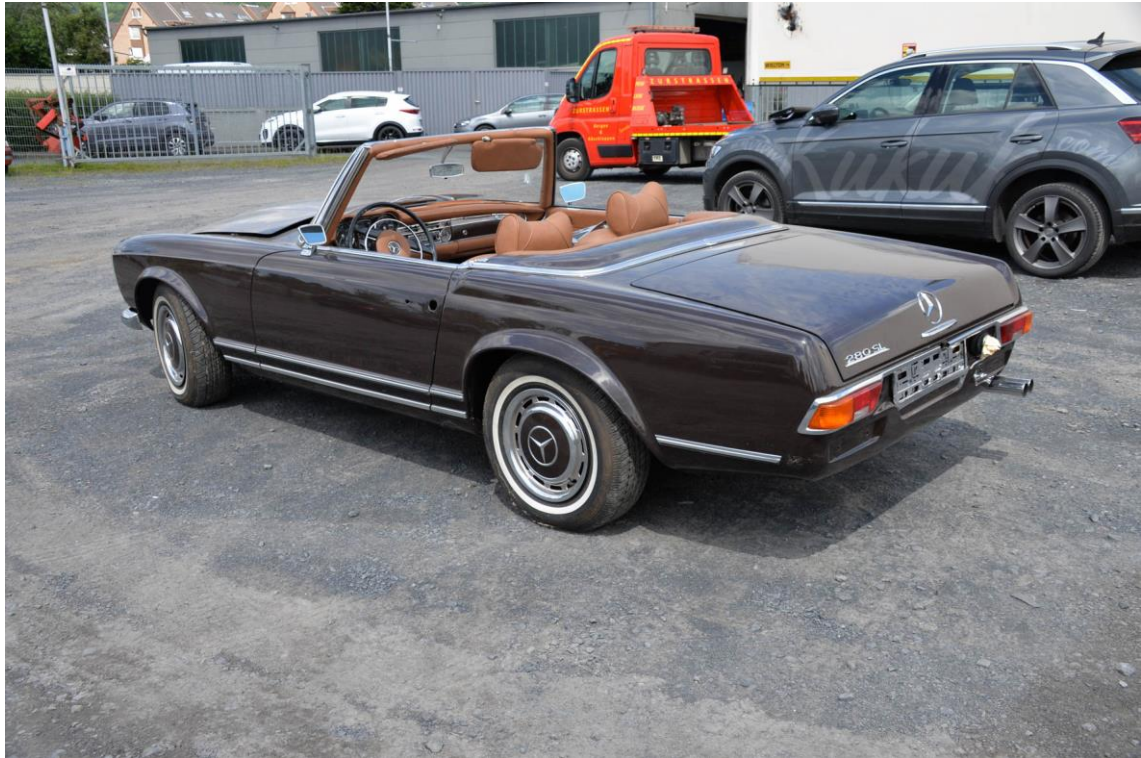
Heckansicht rechte Seite

Unfallschäden.

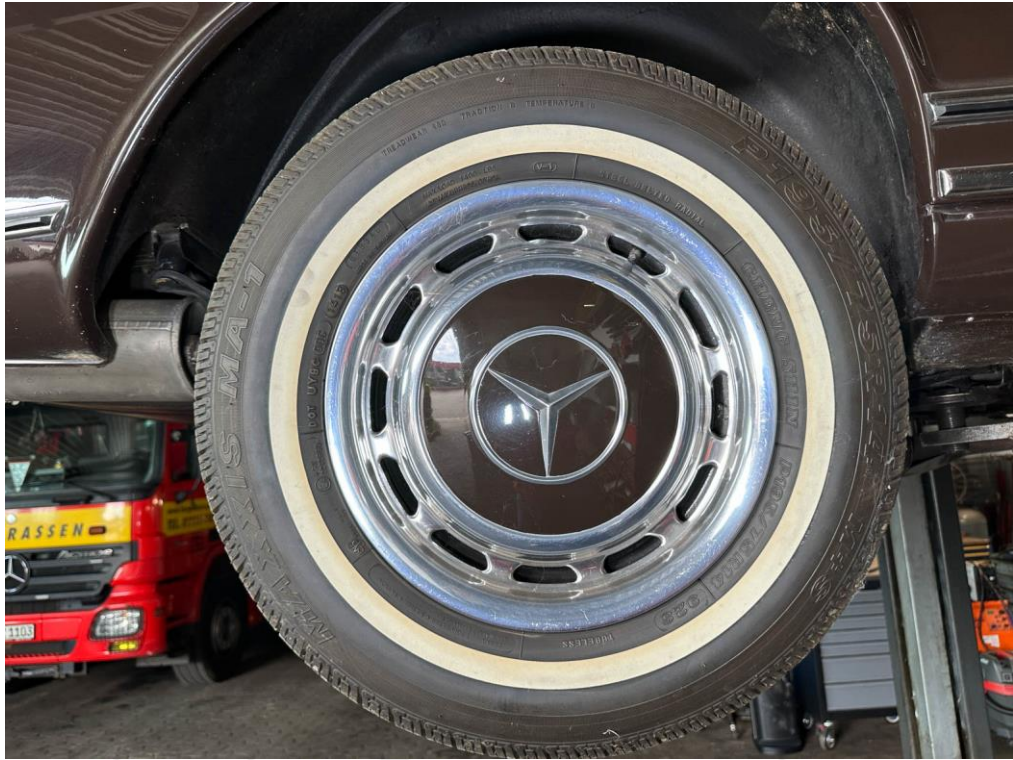
Rad hinten rechts

DOT 1413 Reifen überaltert

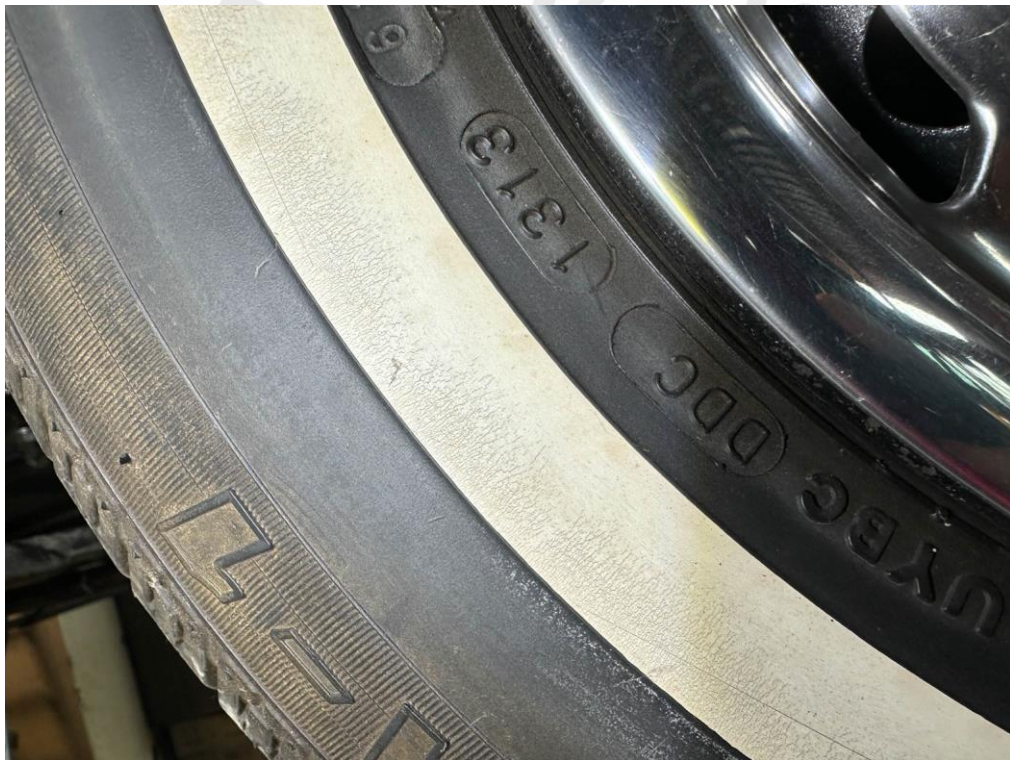
DOT 1313

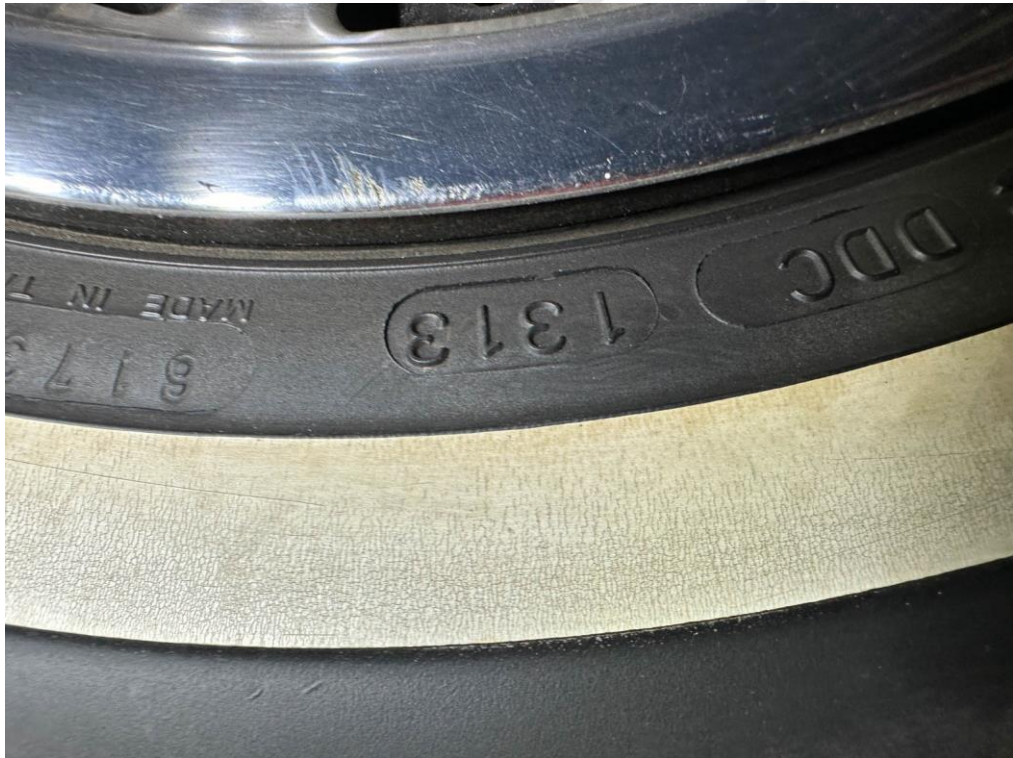
DOT 1313

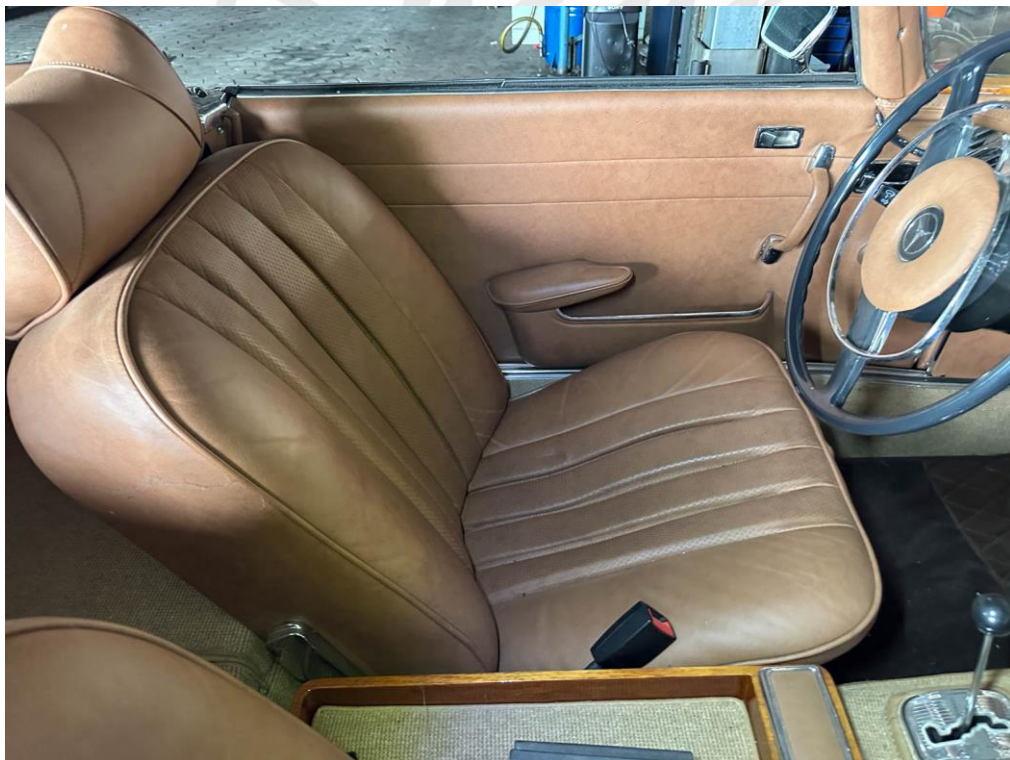
*Fahrersitz*

*Die Polsterarbeiten erfolgten nicht sach- und fachgerecht.*

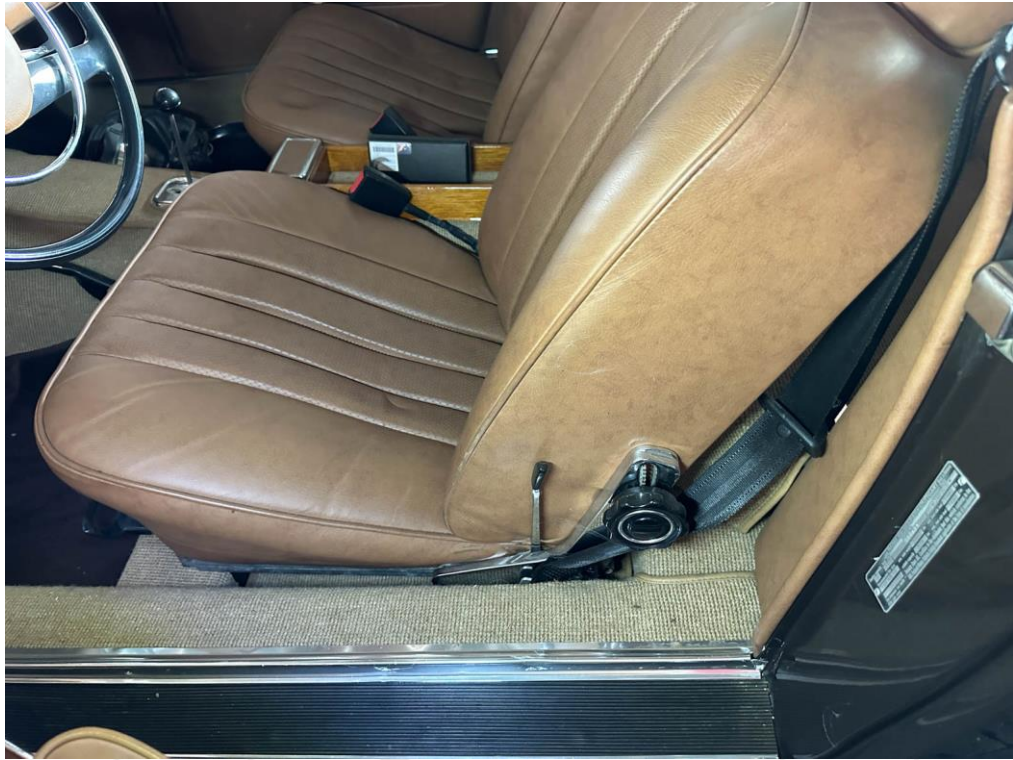
*Fahrersitzeinstellung*

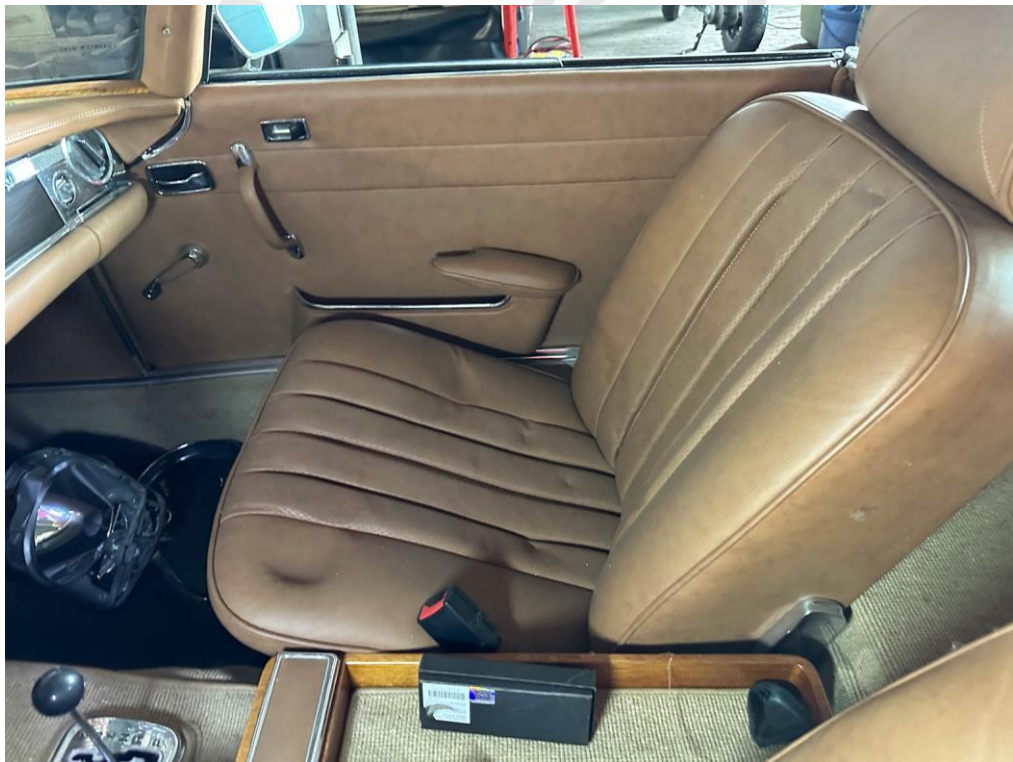
*Beifahrersitz*

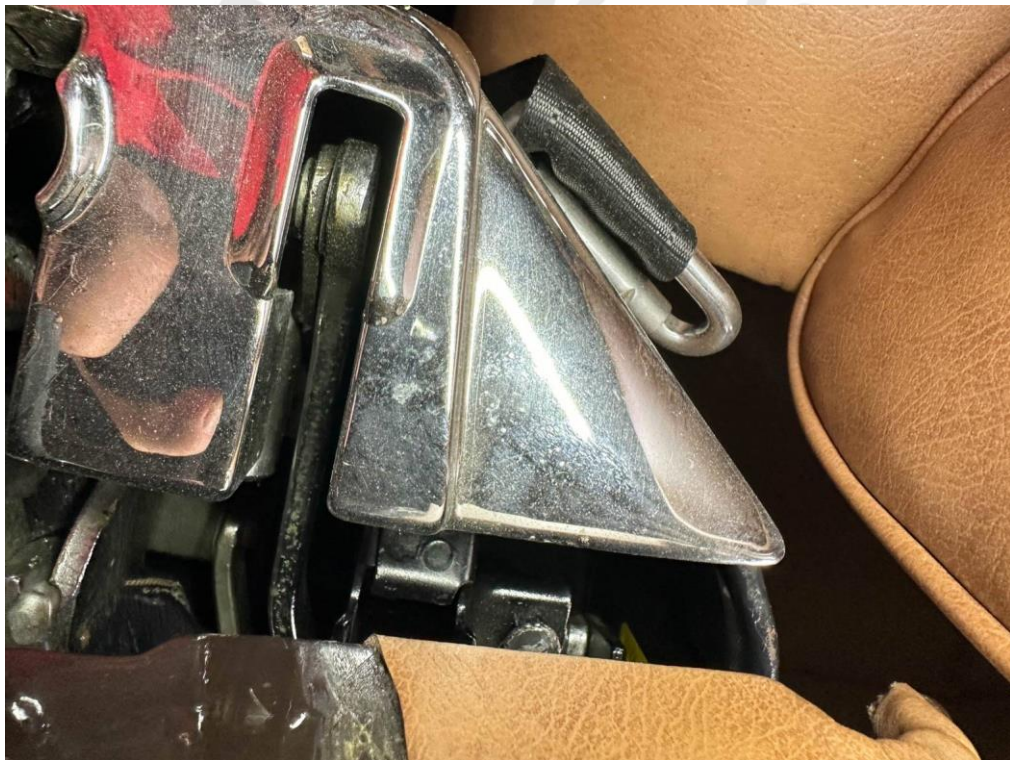
*Beschläge blind*

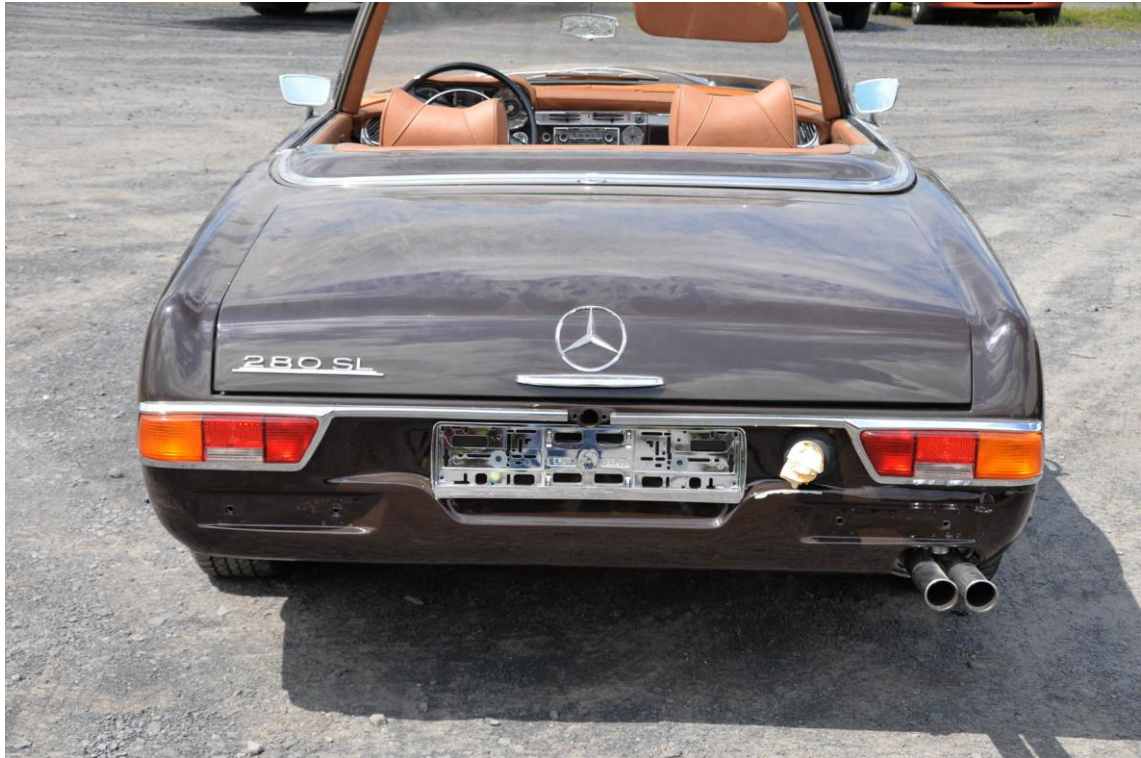
*Heck*

*Unfallschäden.*

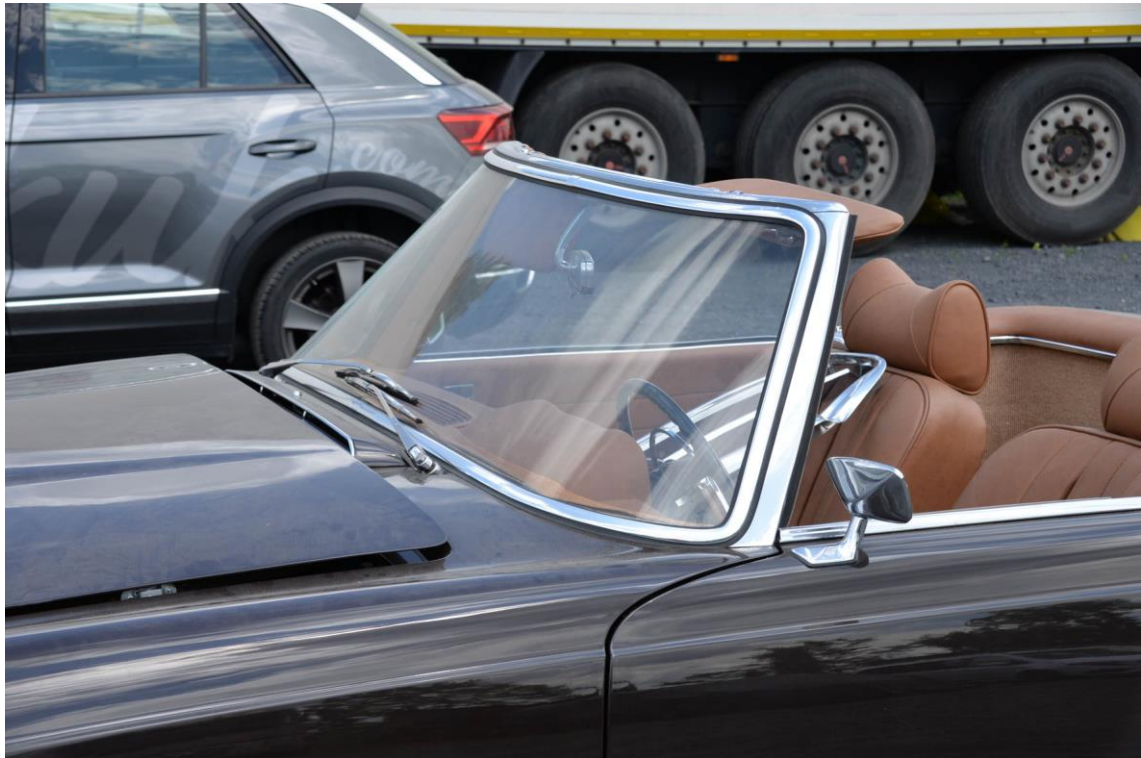
*Windschutzscheibe*

*Der Verglasungszustand kann gesamt mit „3-“ bewertet werden.*

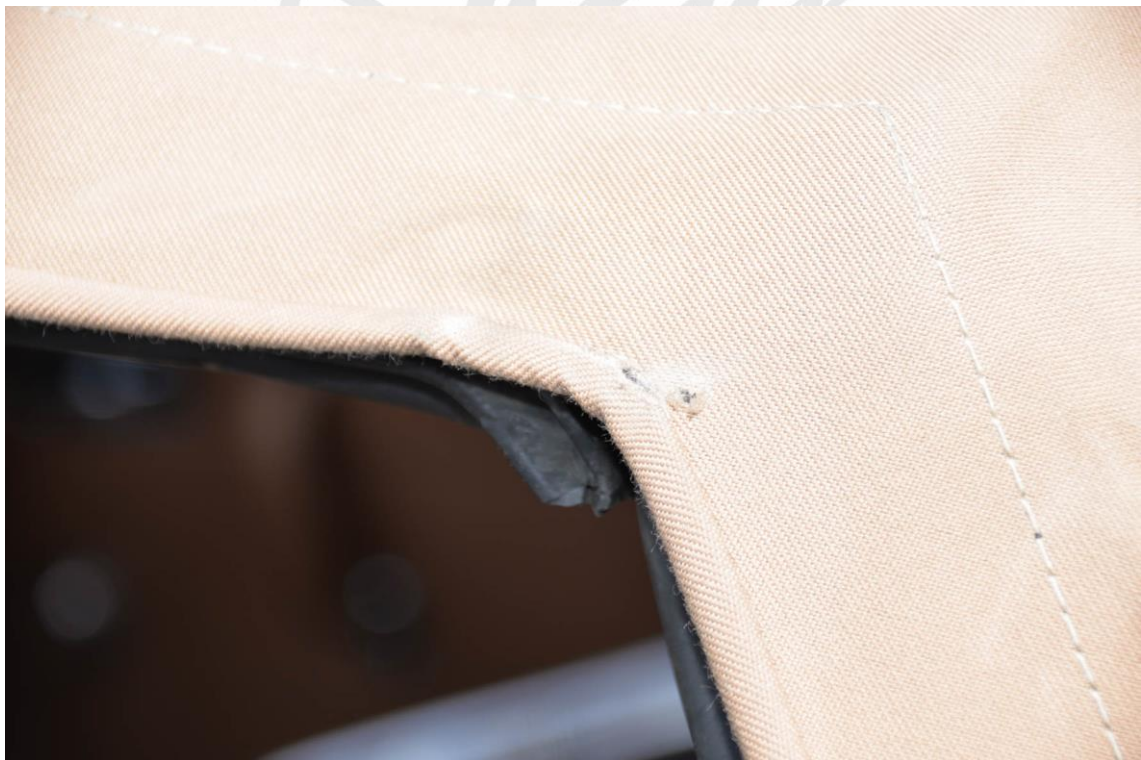
*Verdeck Riss*

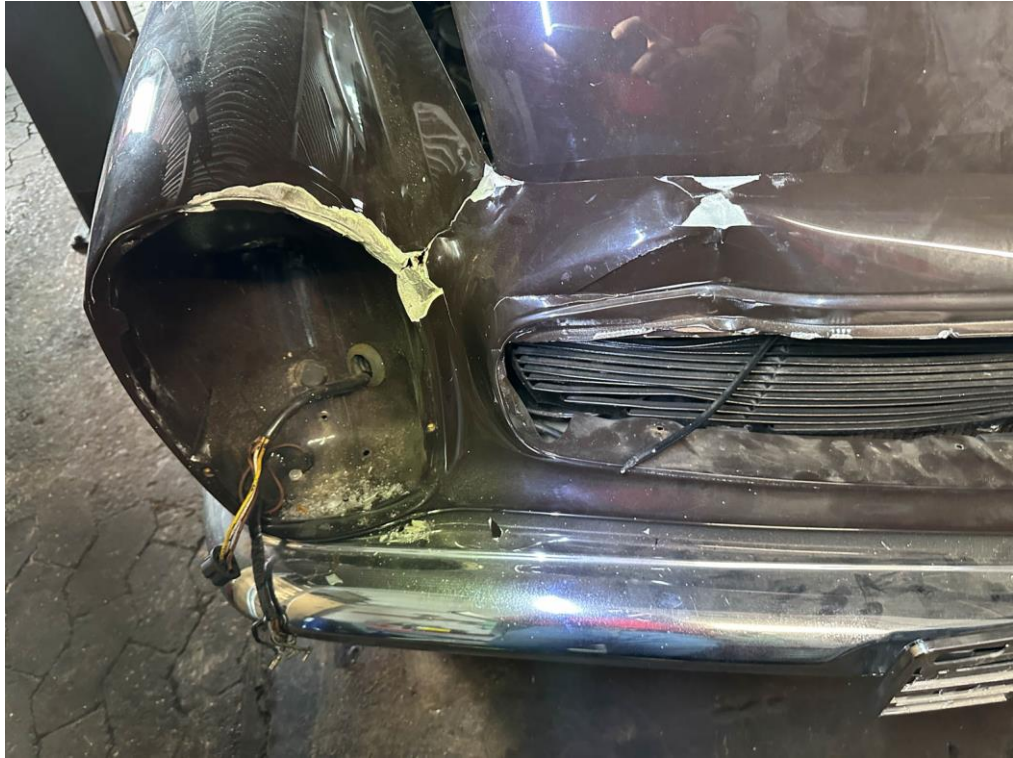
*Das Frontblech und der Kotflügel vorne rechts sind stark gestaucht*

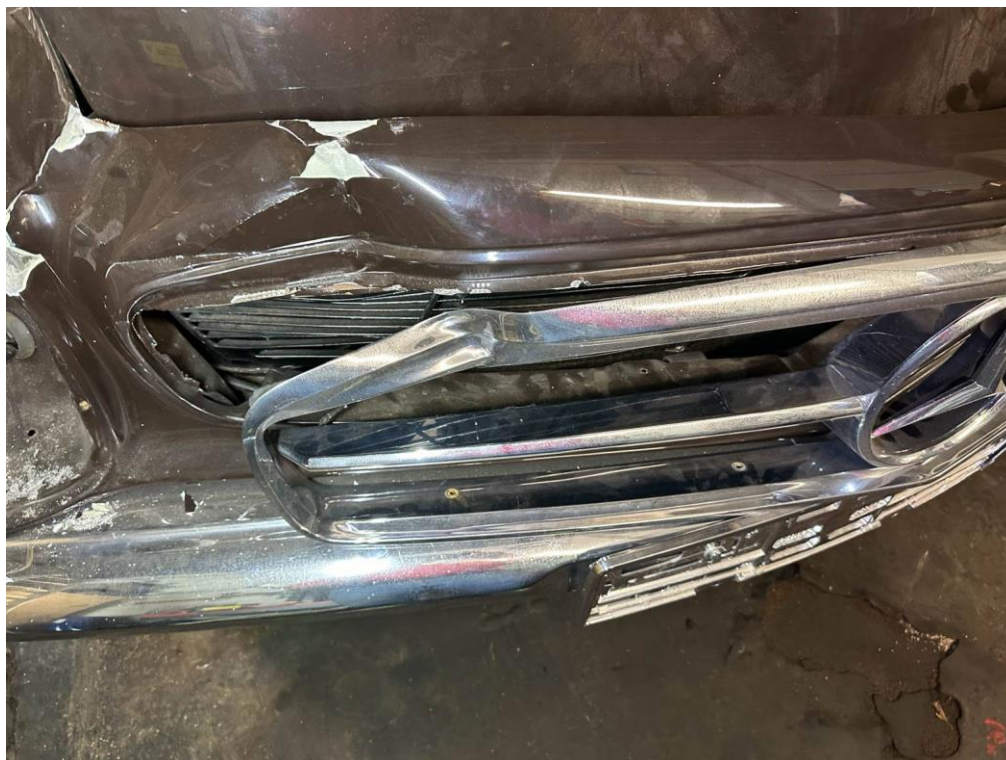
*Die Bugverzierung ist geknickt*

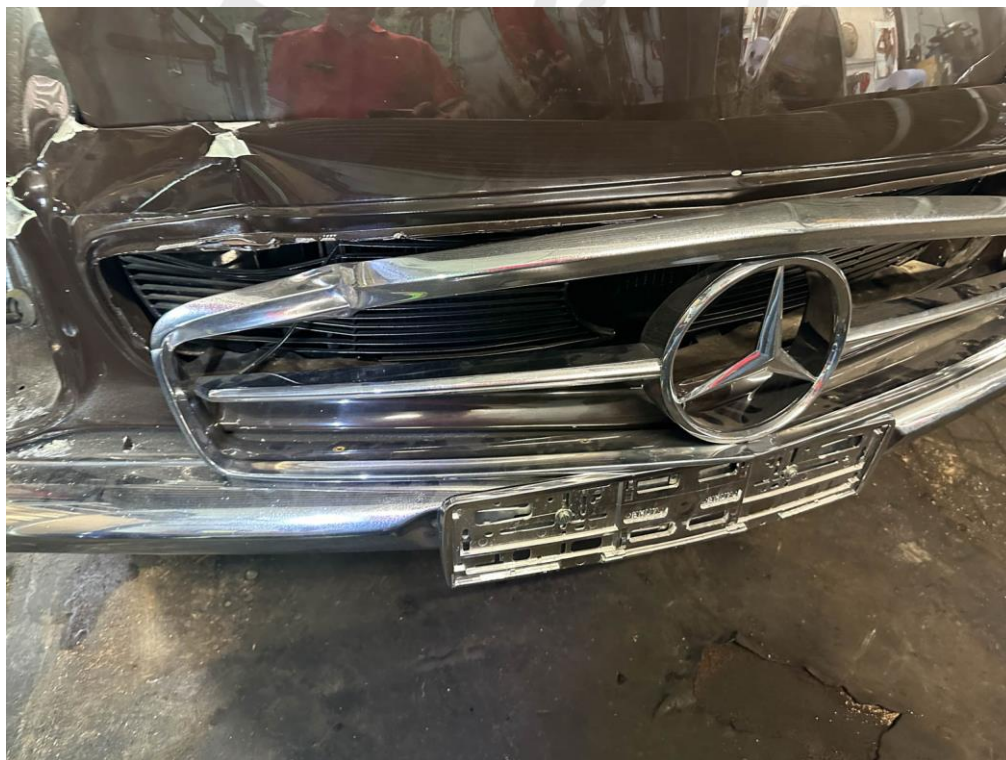
*dto.*

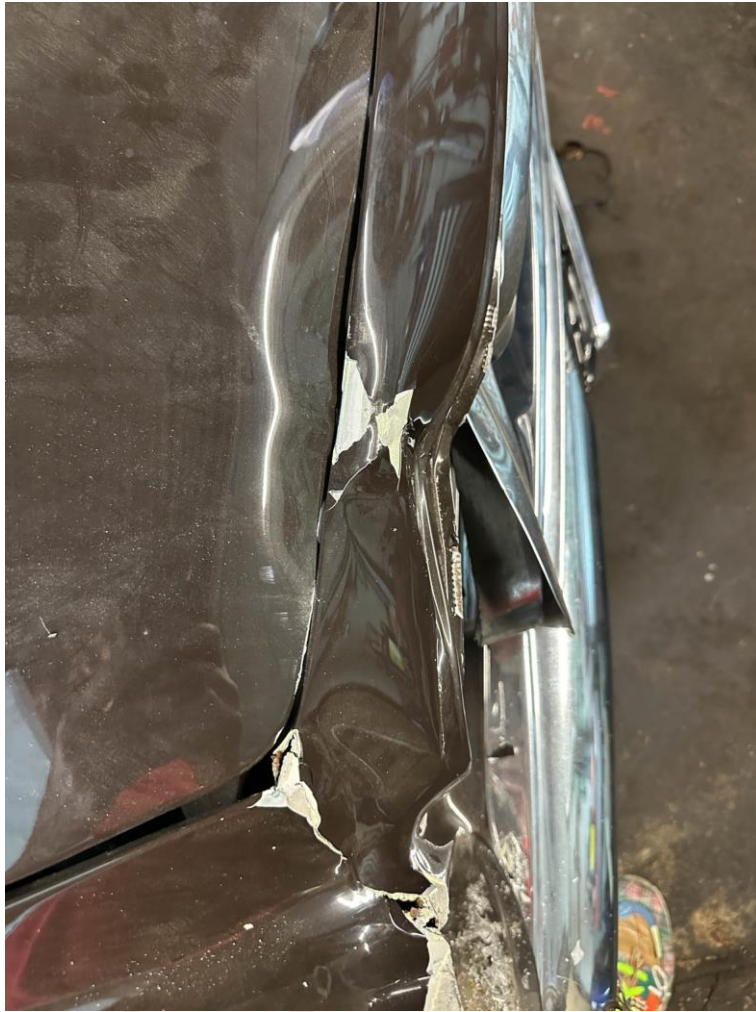
*Der Stoßfänger hinten rechts ist stark eingedrückt*

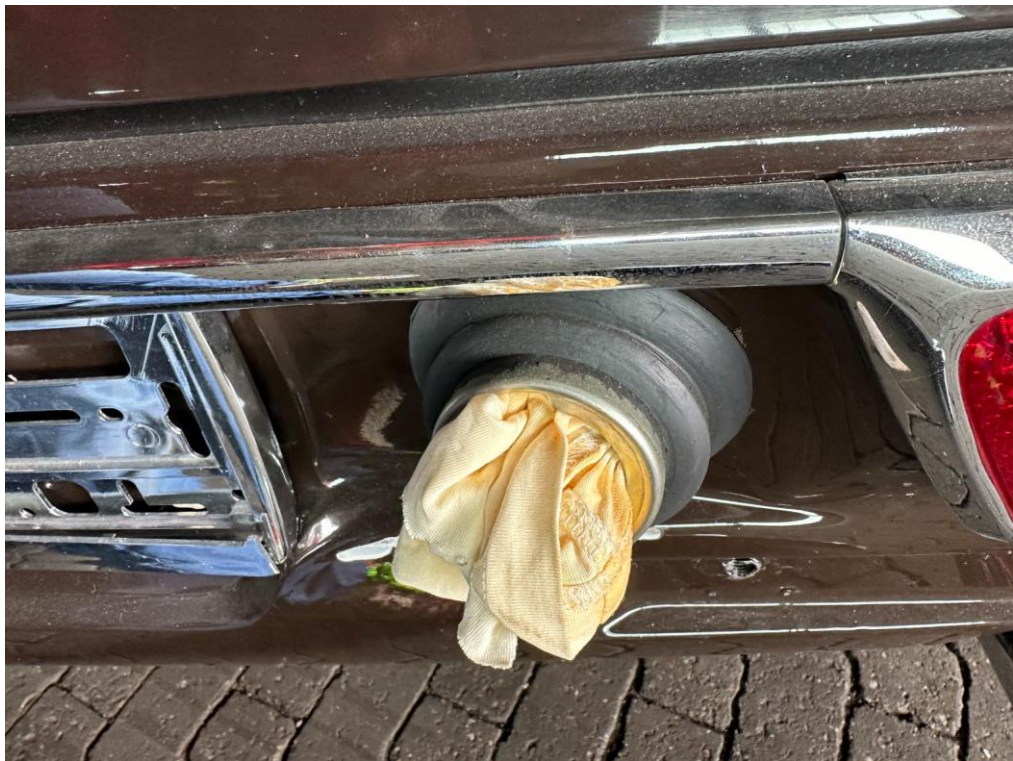
*Der Tankverschluss fehlt*

*dto.*
