# Fahrzeugbewertung

**05434WF24**

Sprinter II Kasten (01.2006->) / 313 CDI

WDB9066331S443390

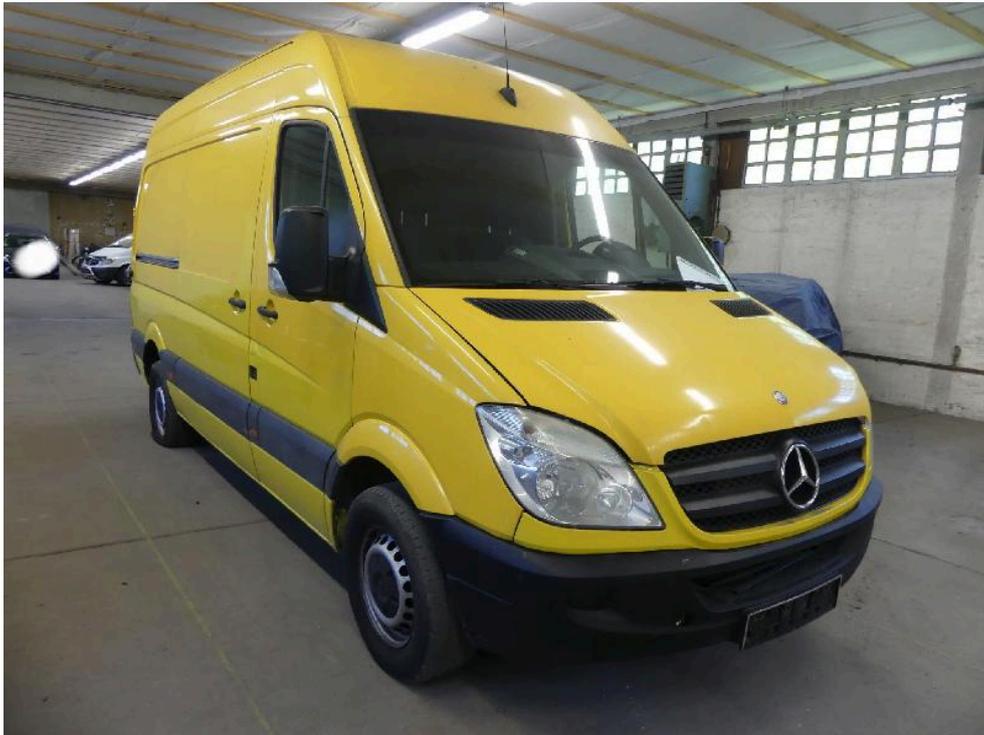
Bild: 1 Diagonalansicht vorn rechts

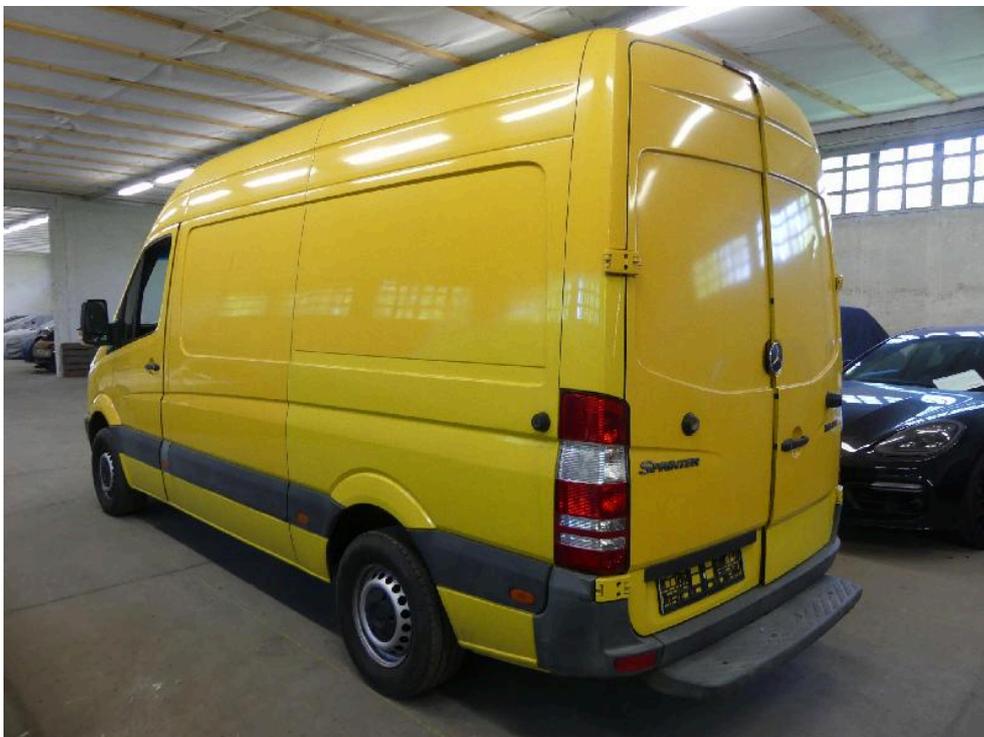
Bild: 2 Diagonalansicht hinten links

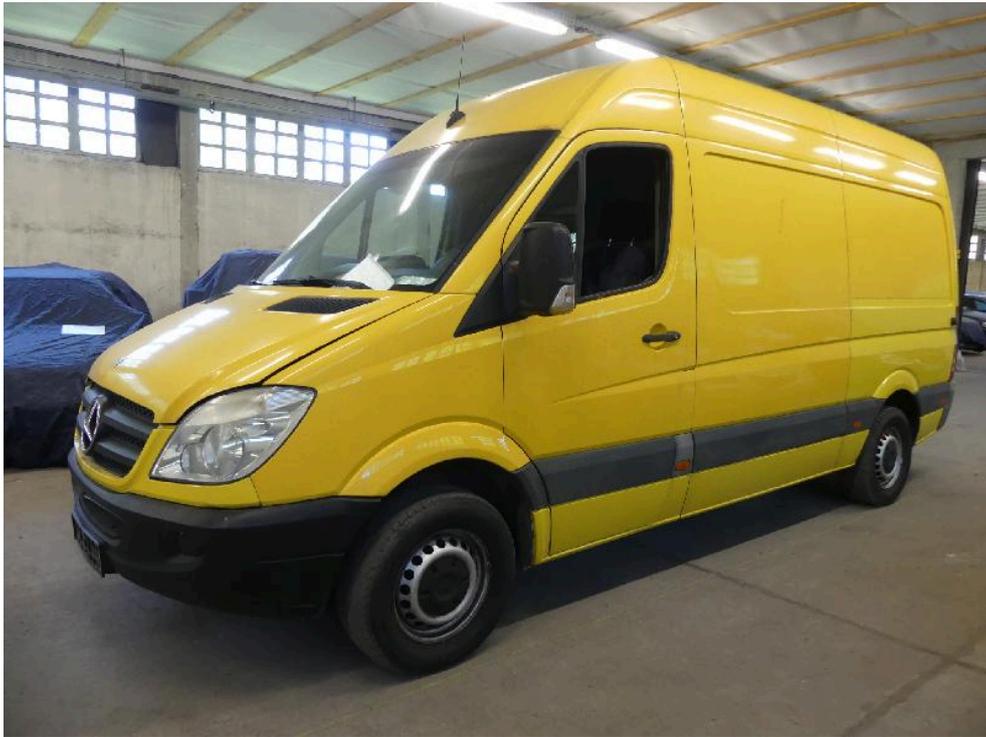
Bild: 3 Diagonalansicht vorn links

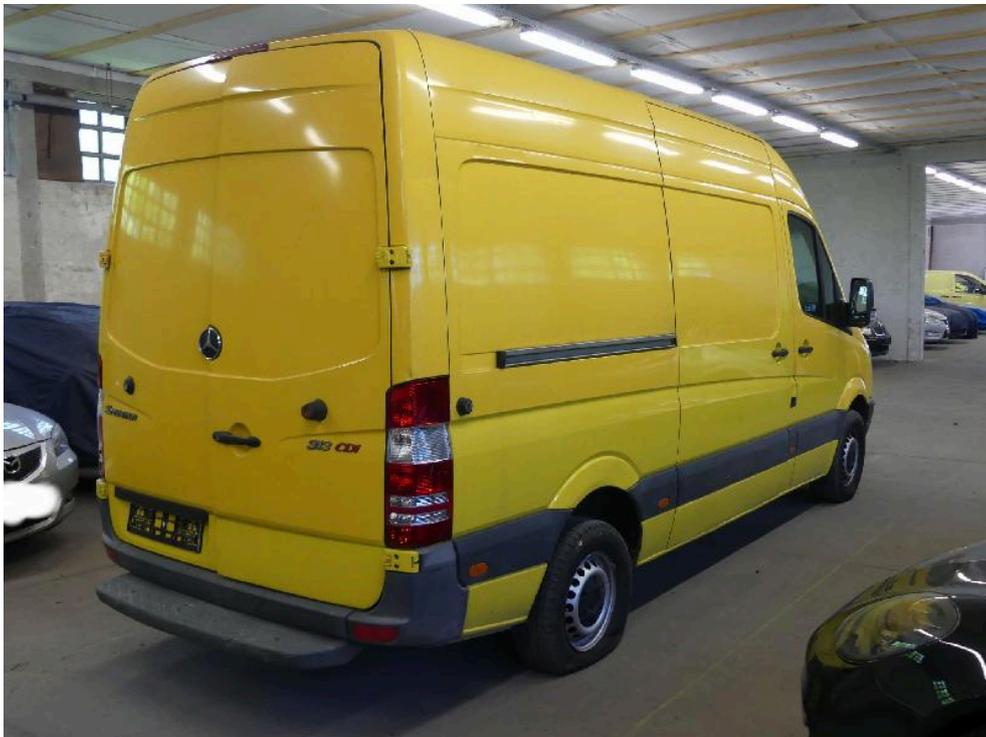
Bild: 4 Diagonalansicht hinten rechts

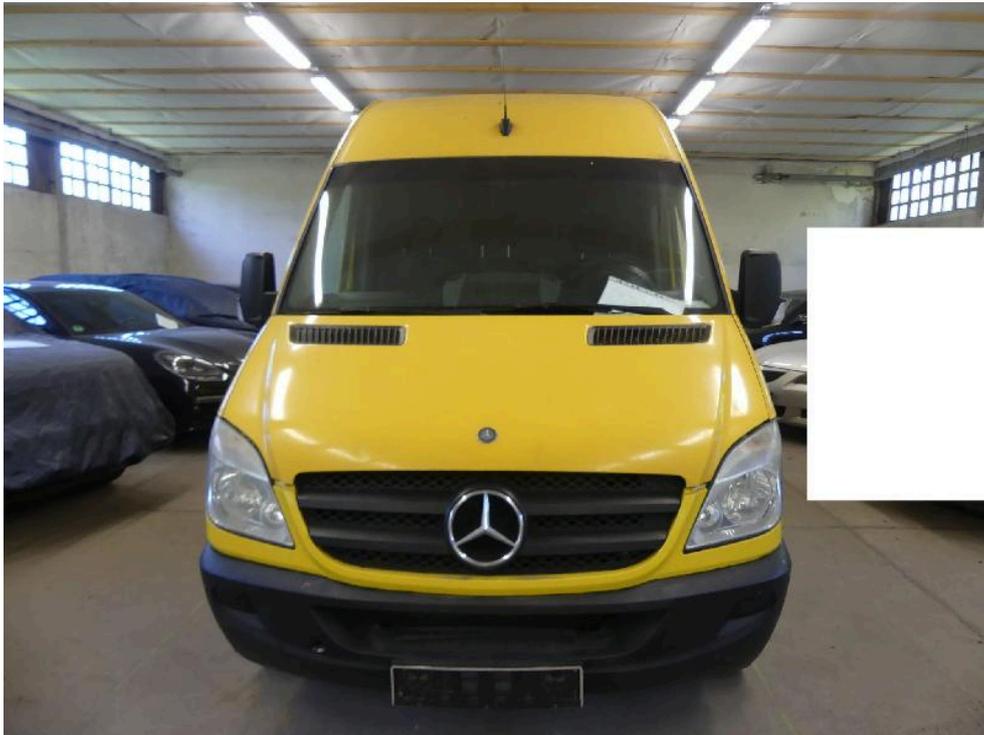
Bild: 5 Frontansicht

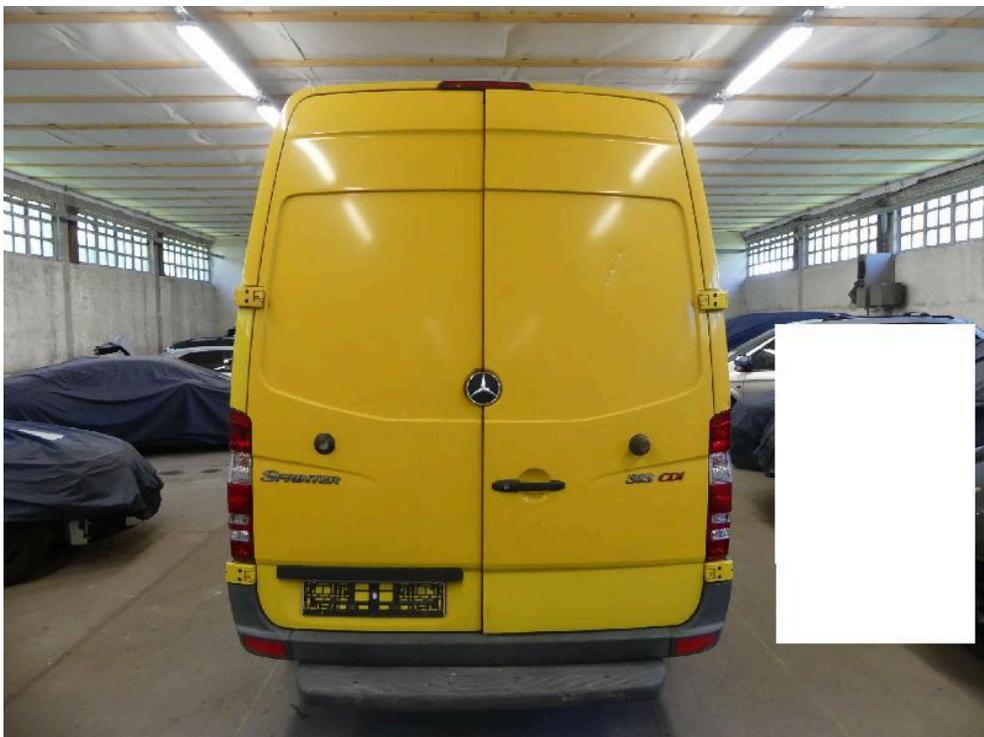
Bild: 6 Heckansicht

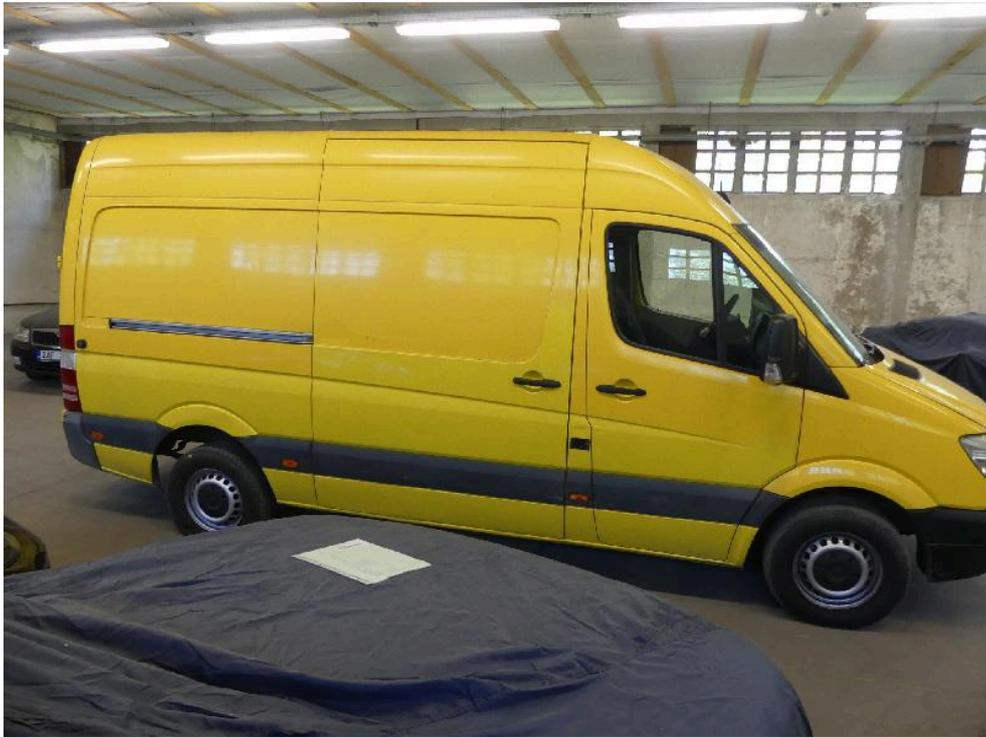
Bild: 7 Seitenansicht von rechts

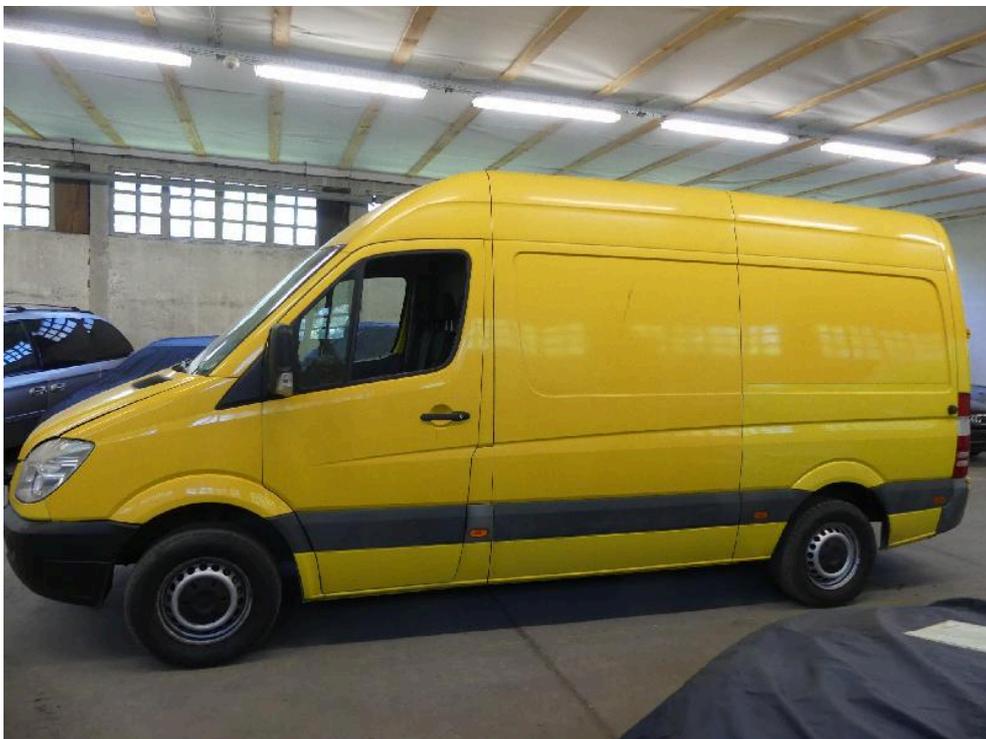
Bild: 8 Seitenansicht von links

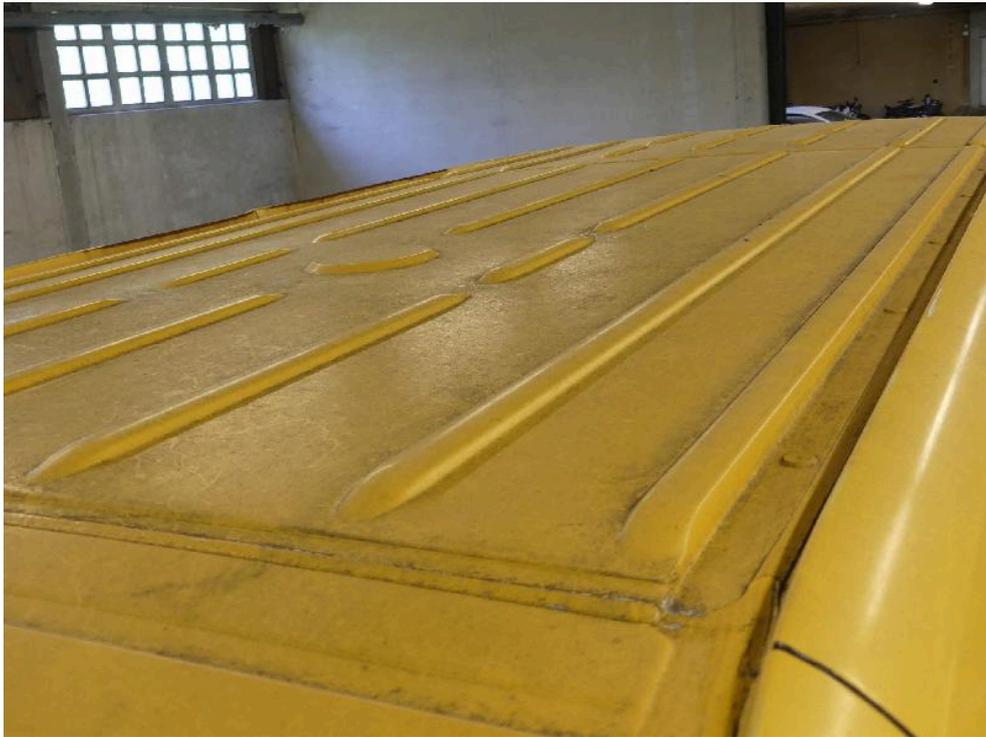
Bild: 9 Übersichtsaufnahme Fahrzeugdach

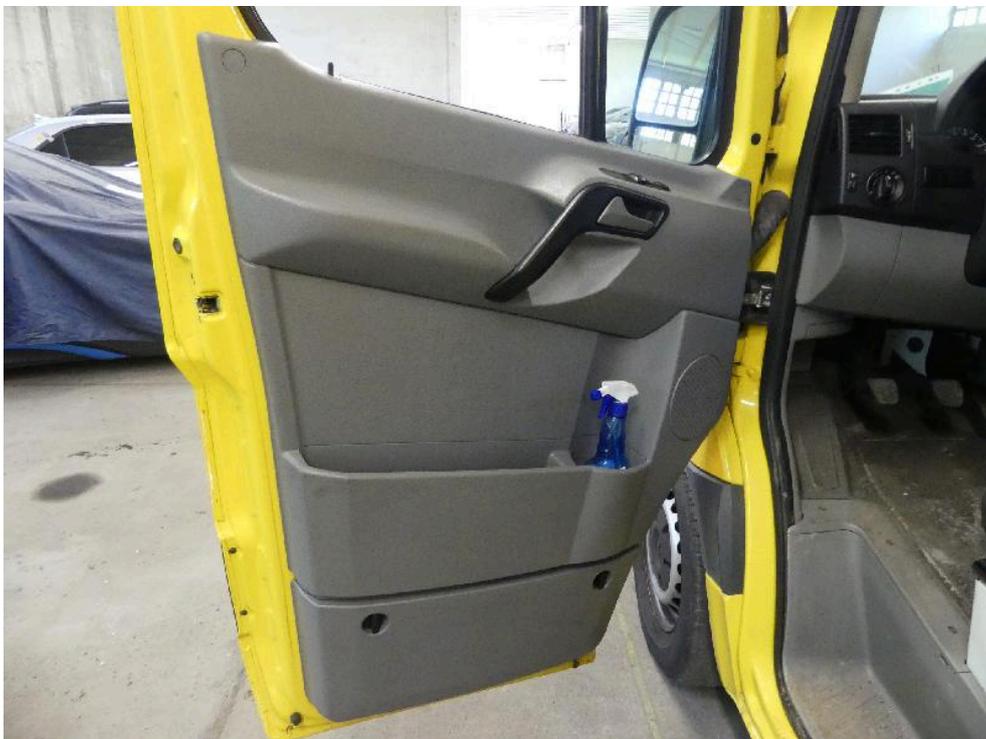
Bild: 10 Ansicht Türverkleidung vorn links

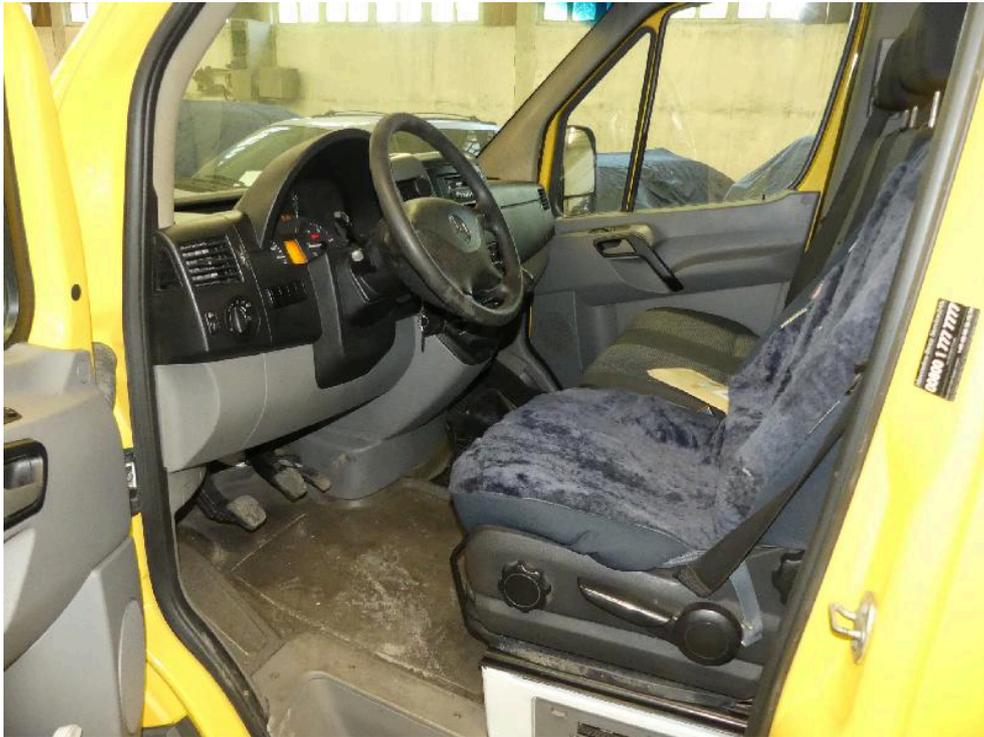
Bild: 11 Innenraum, vorn links

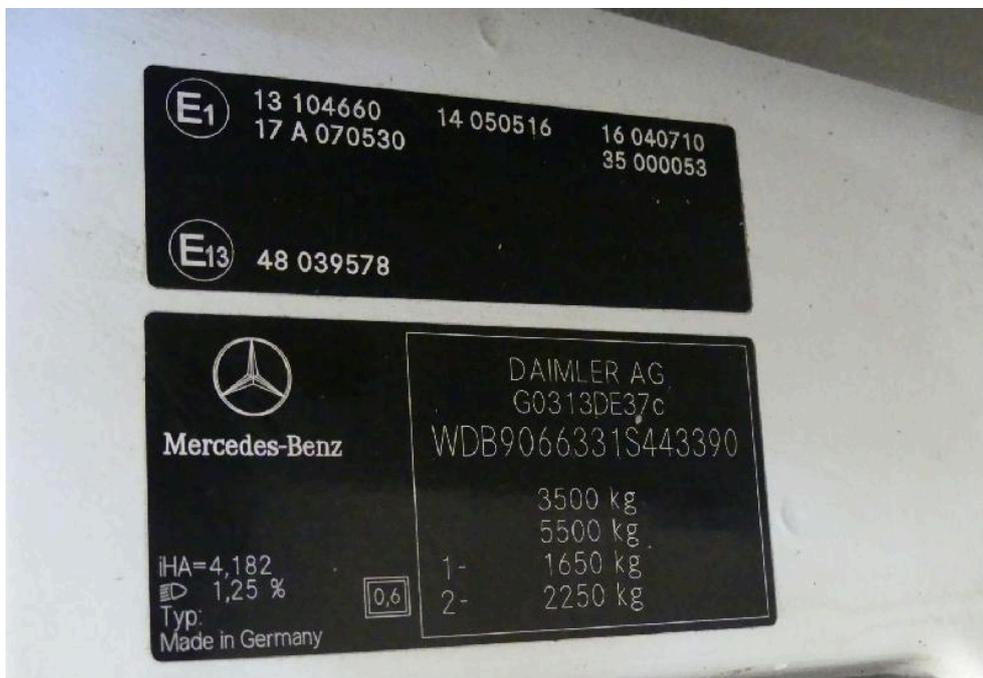
Bild: 12 Ausweisung Fahrzeugidentnummer

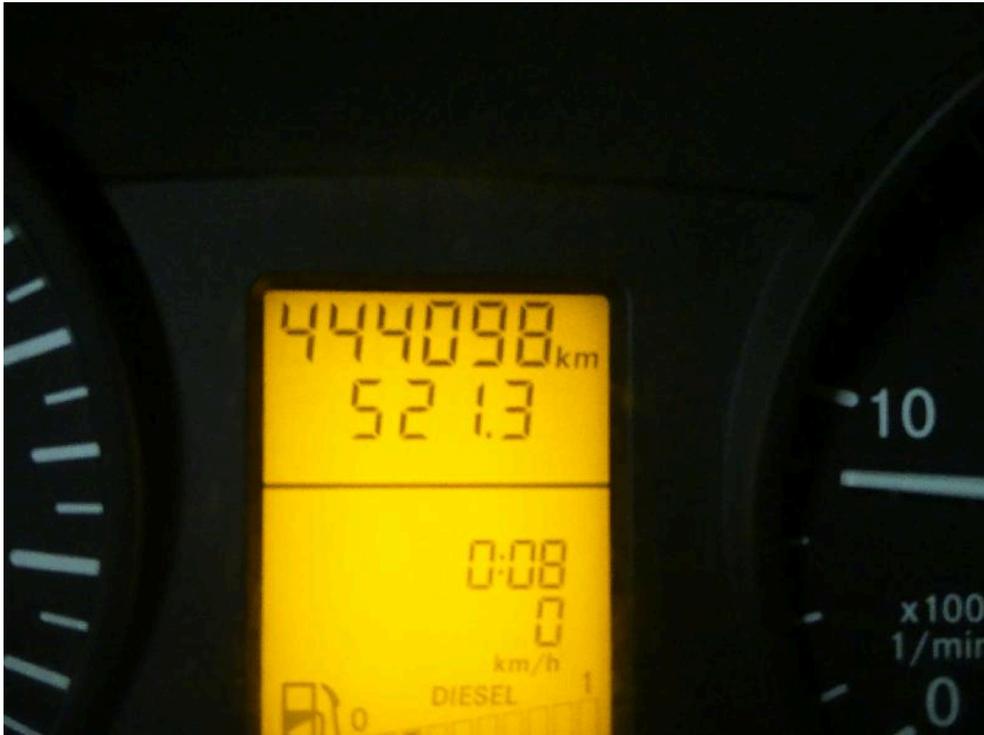
Bild: 13 Ausweisung der abgelesenen Gesamtlauflistung zum Zeitpunkt der Besichtigung.

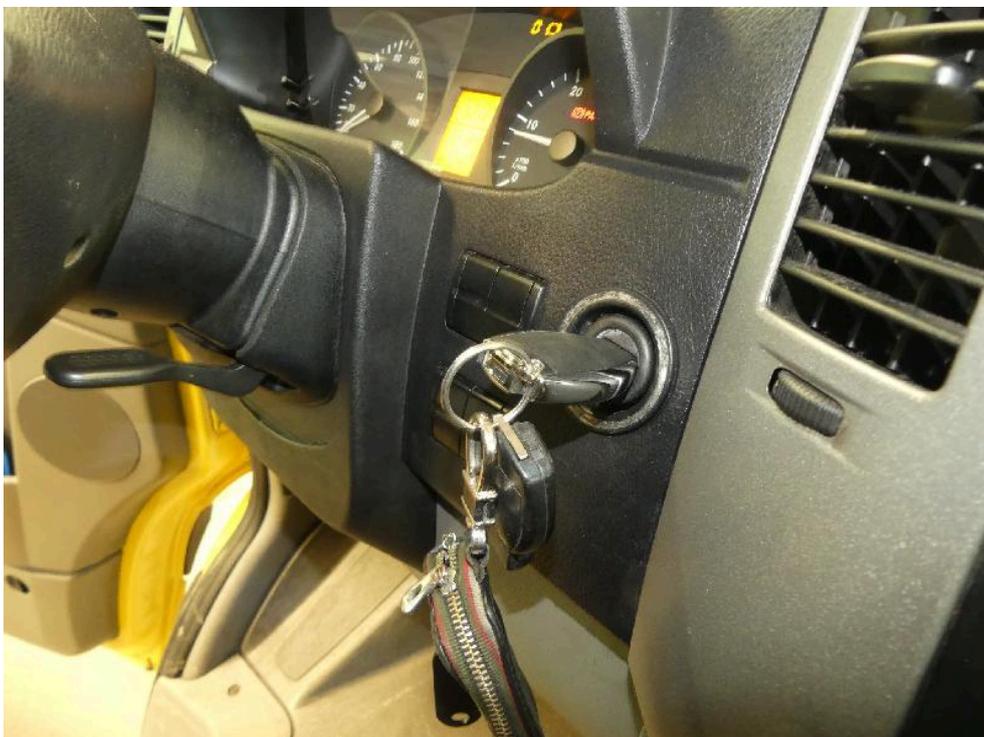
Bild: 14 1x Fahrzeugschlüssel vorhanden.

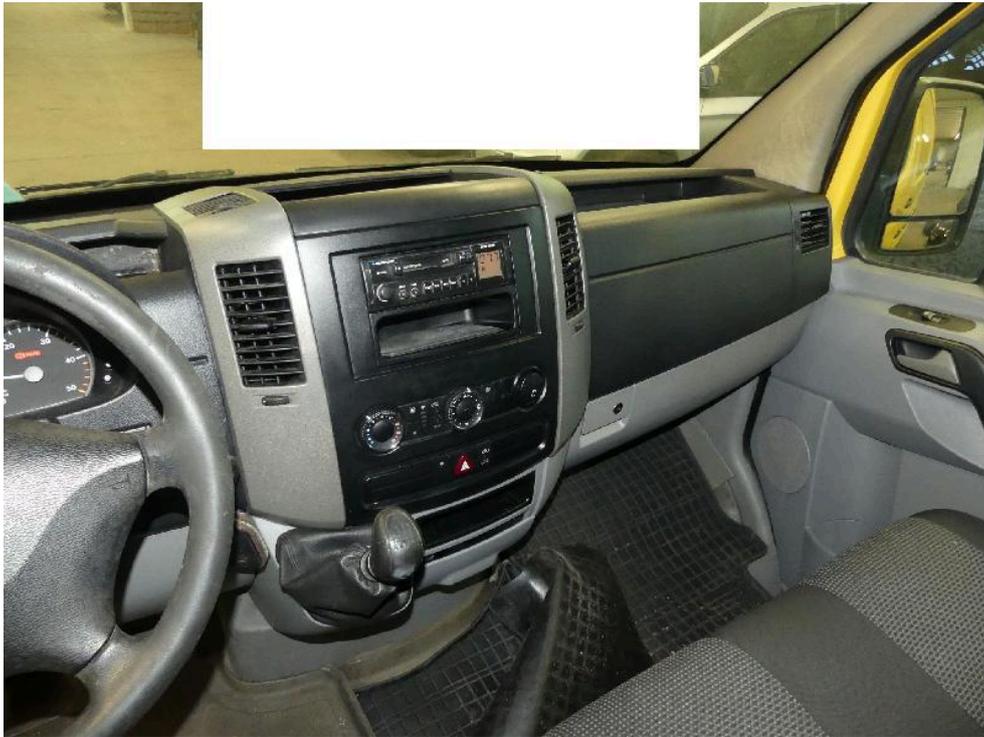
Bild: 15 Übersichtaufnahme Innenraum

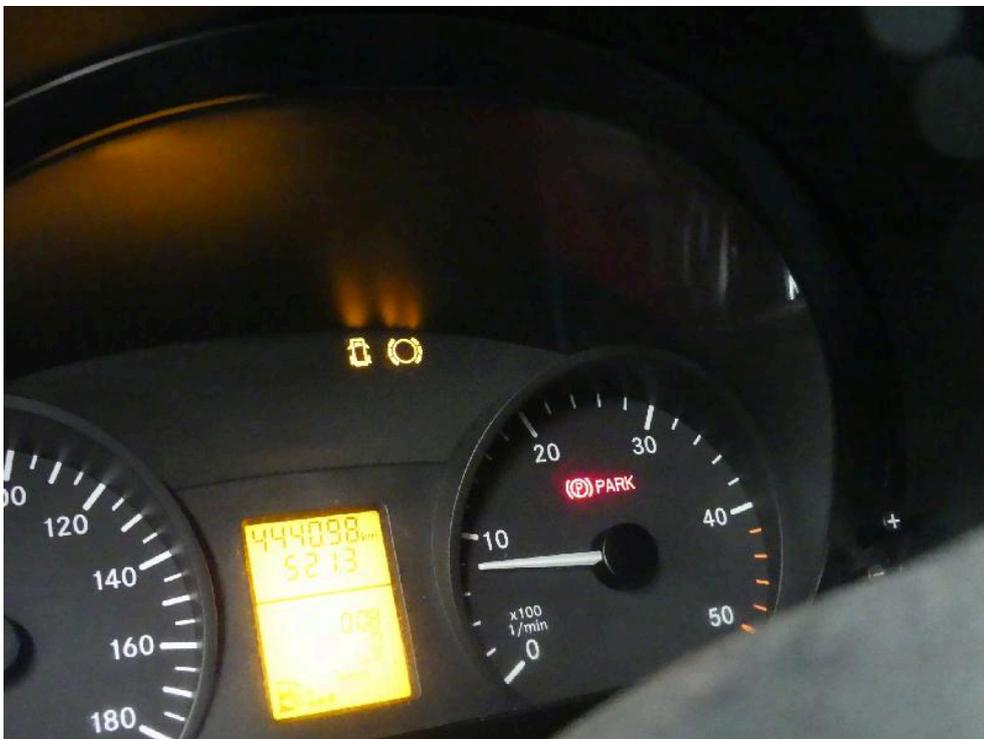
Bild: 16 Ansicht Kombiinstrument

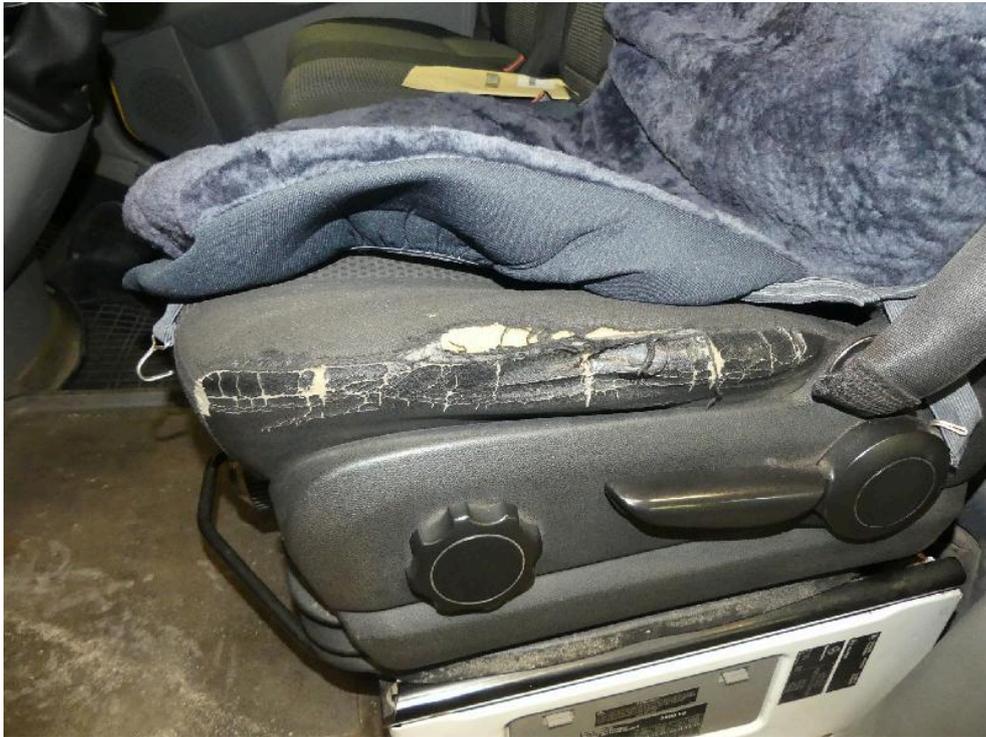
Bild: 17 Detailansicht Fahrersitz.

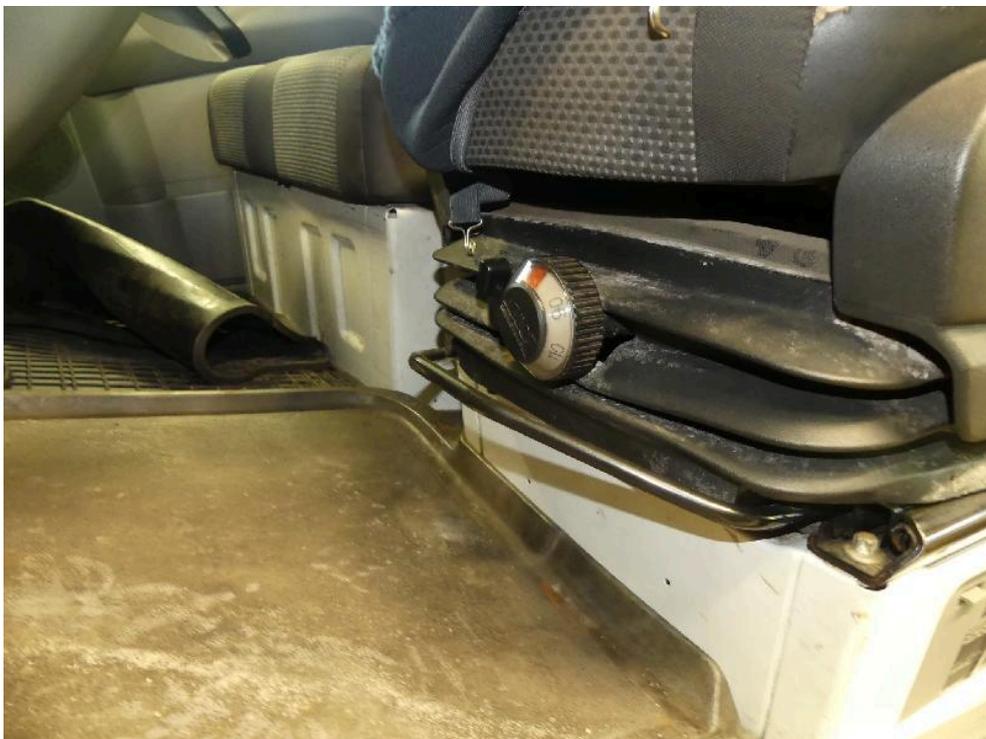
Bild: 18 Detailansicht Fahrersitz.

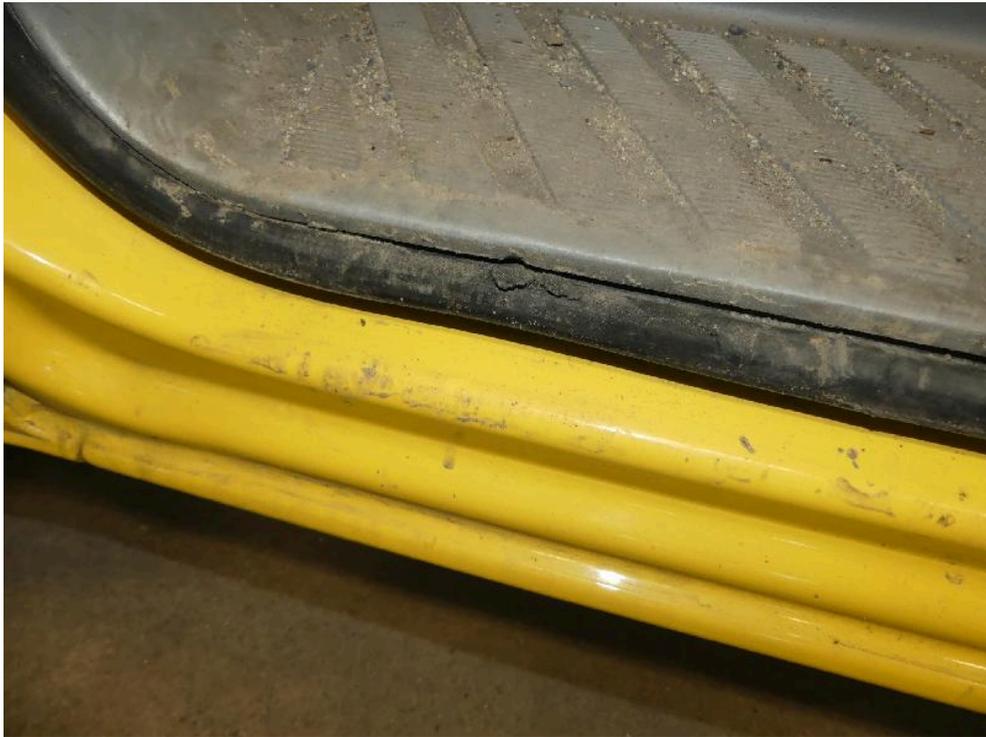
Bild: 19 Detailansicht Türeinstieg Fahrerseite.

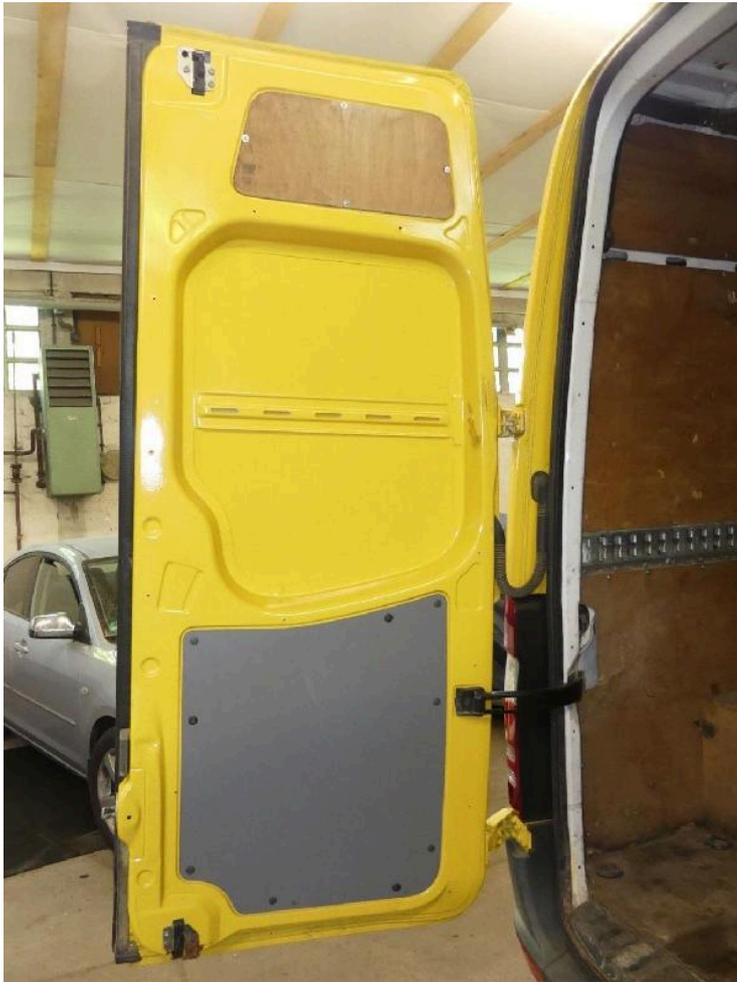
Bild: 20 Ansicht Flügeltür links

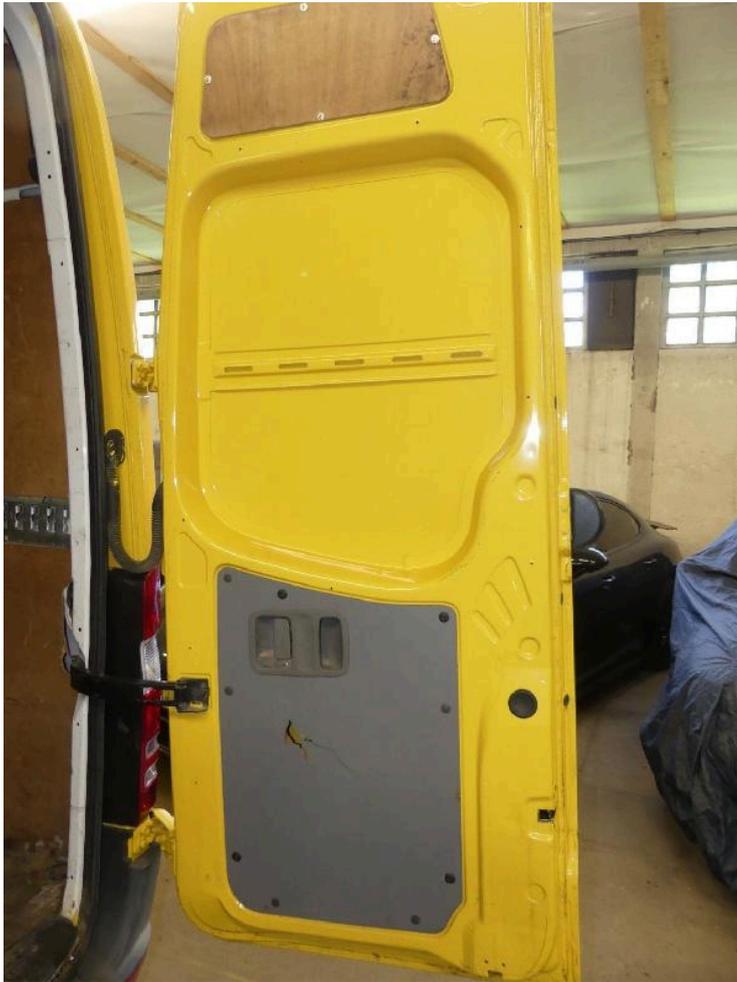
Bild: 21 Ansicht Flügeltür rechts

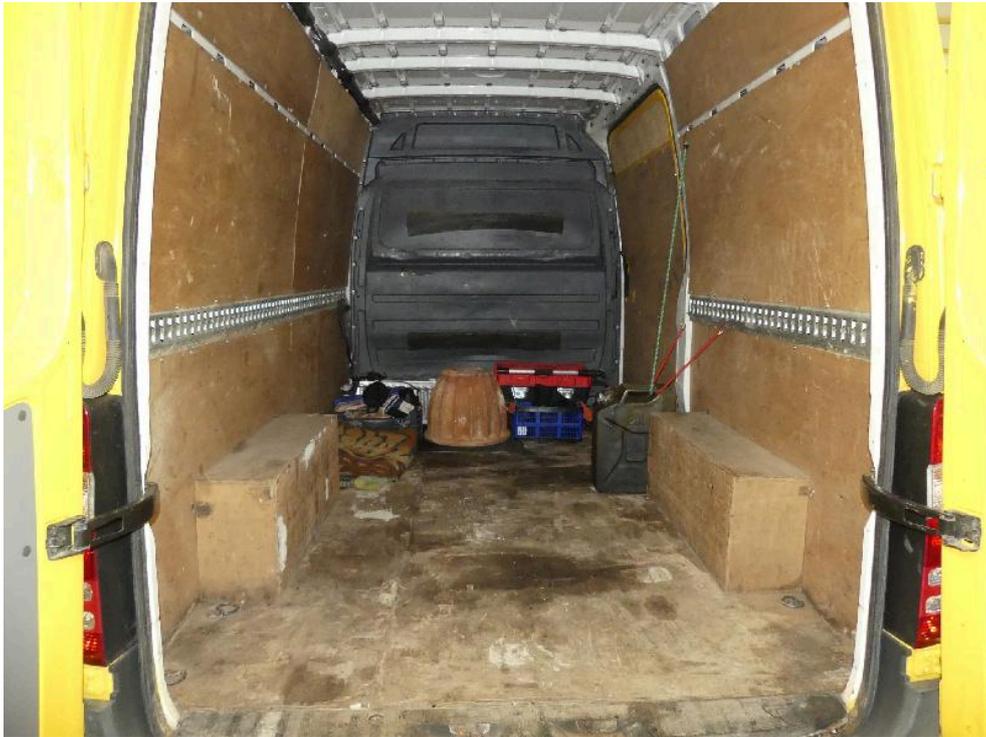
Bild: 22 Übersichtaufnahme Laderaum

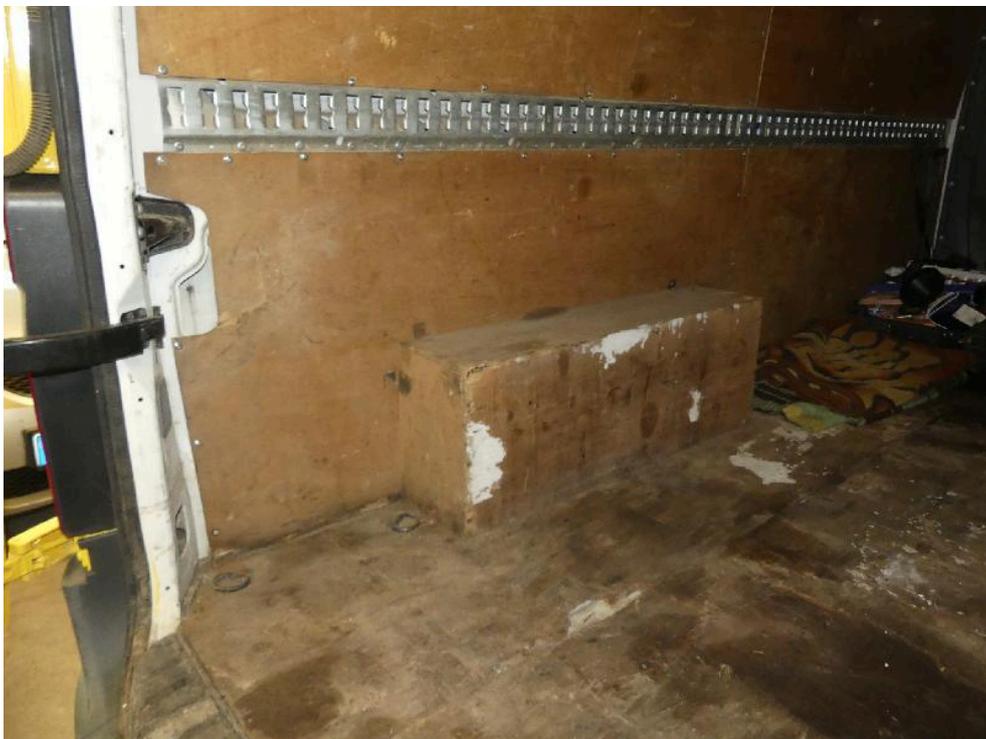
Bild: 23 Einzelansicht Laderaum

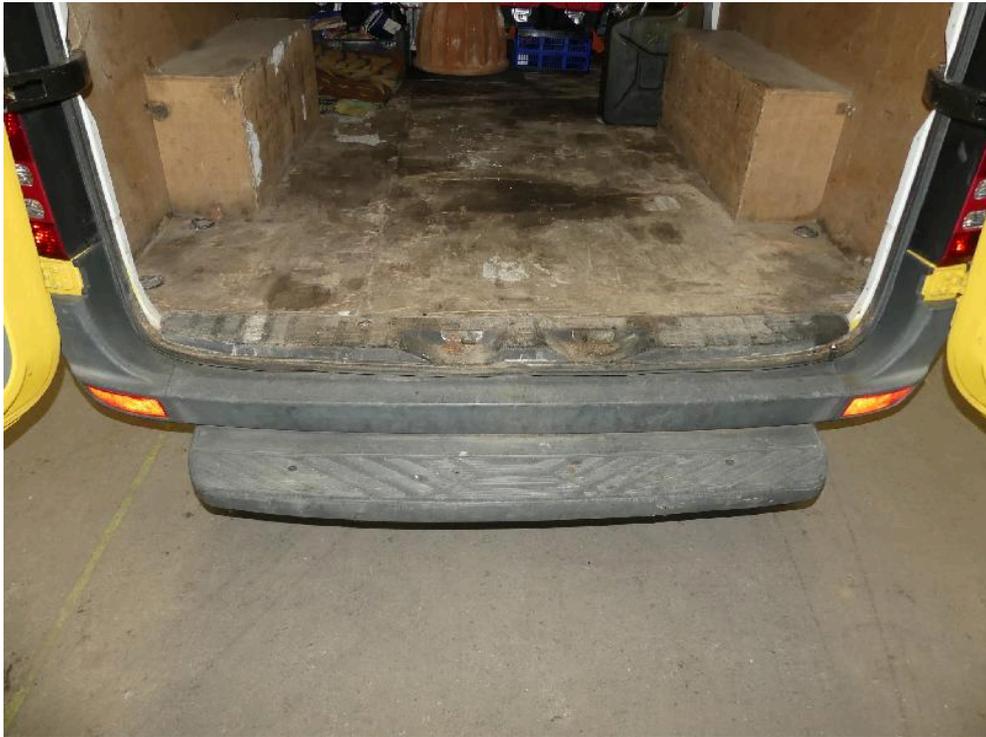
Bild: 24 Übersicht Trittstufe

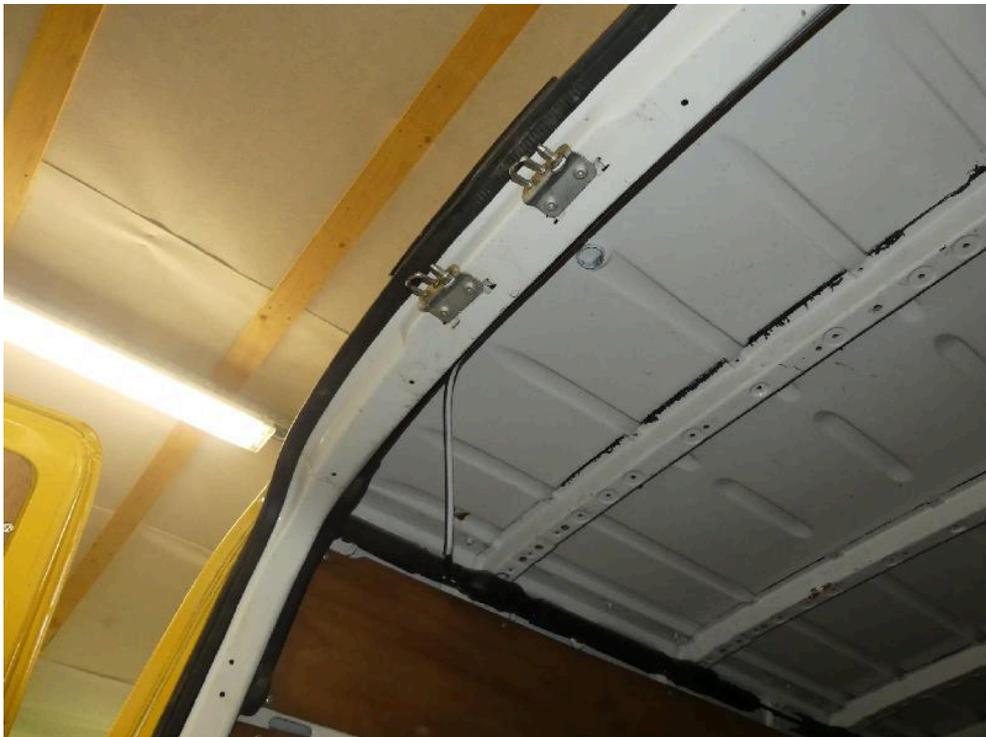
Bild: 25 Einzelansicht Laderaum

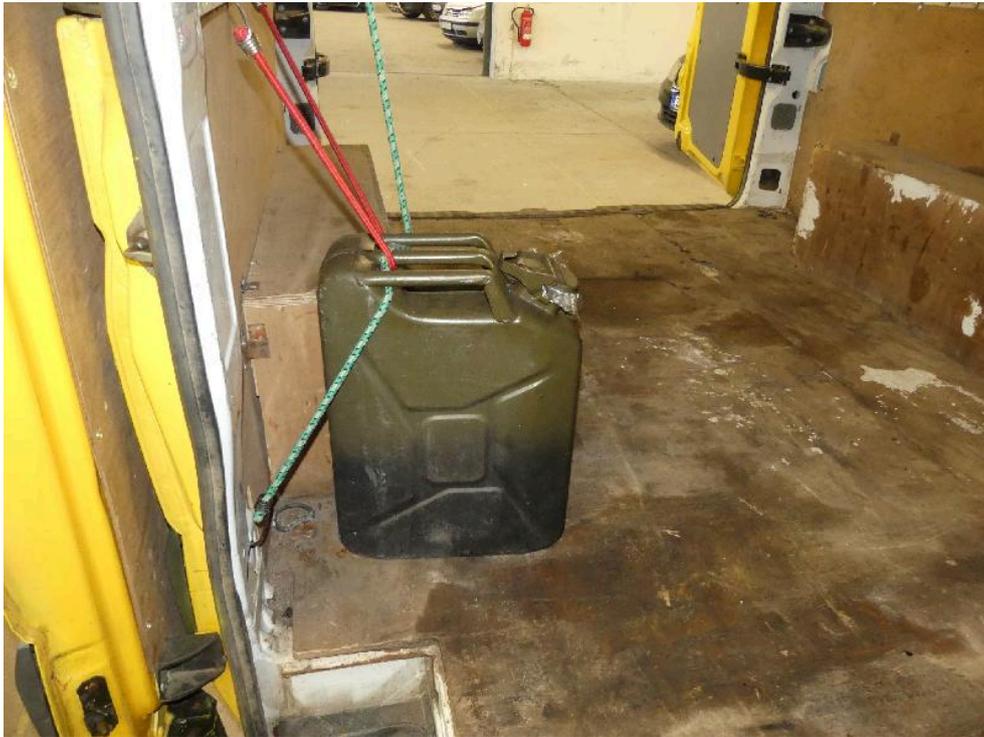
Bild: 26 Ansicht Laderaum, die Versteigerung ist inbegriffen der ausgewiesenen Bestandteile wie Kraftstoffbehälter ....

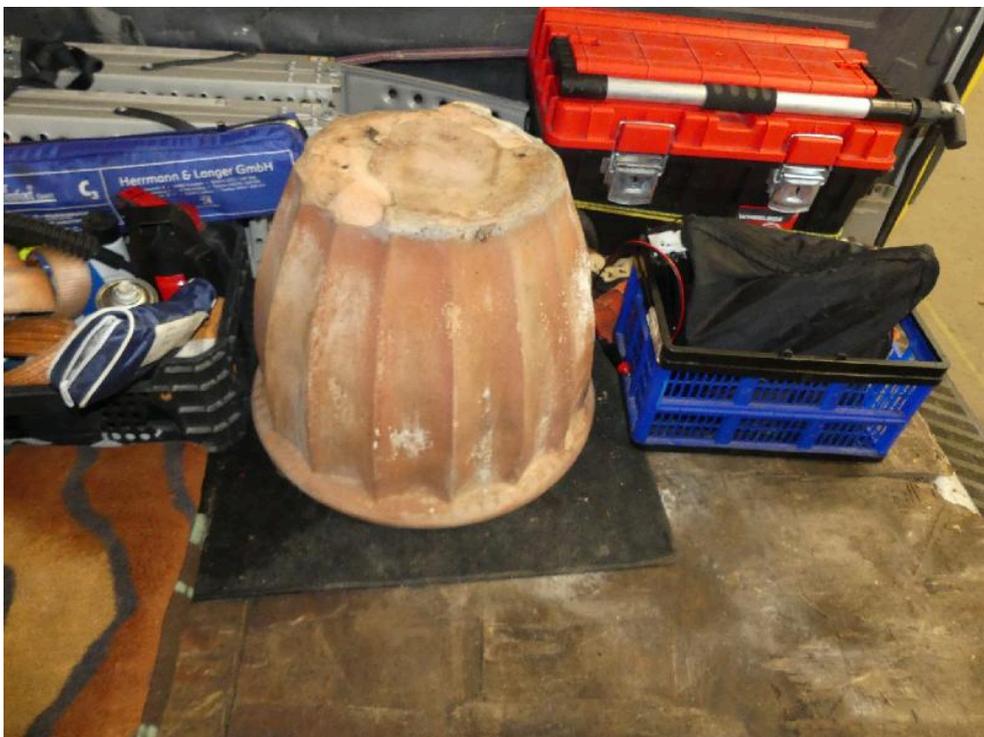
Bild: 27 ...weitere Bestandteile, wie Übertopf (Ton) ...

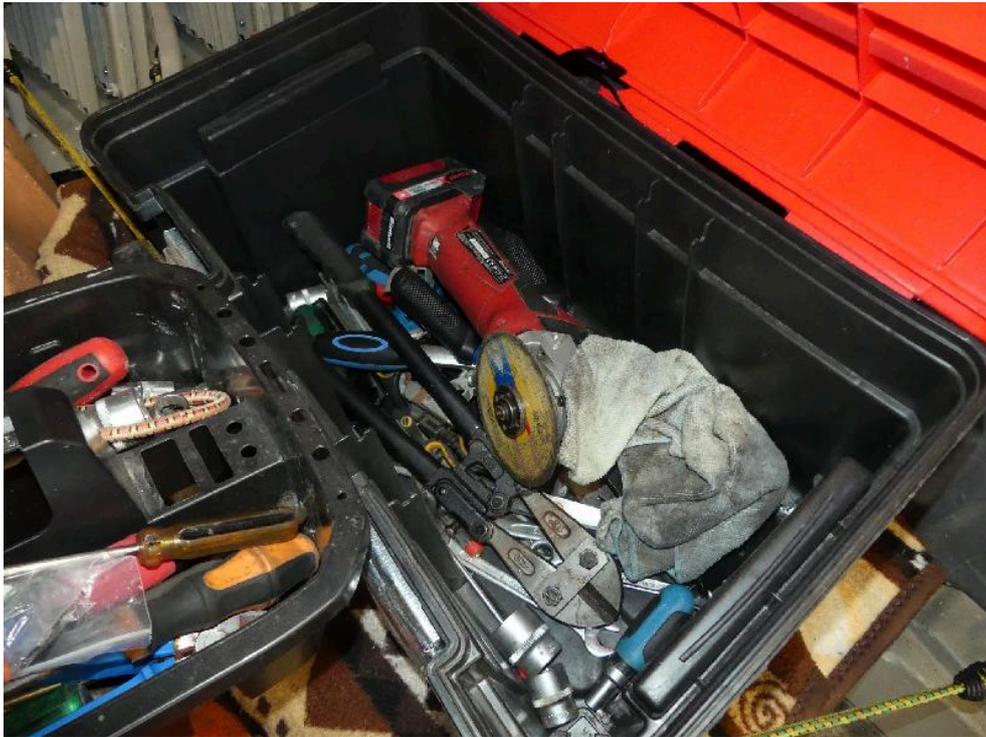
Bild: 28 ... Werkzeugkasten mit Akku Winkelschleifer Fa. Einhell ...

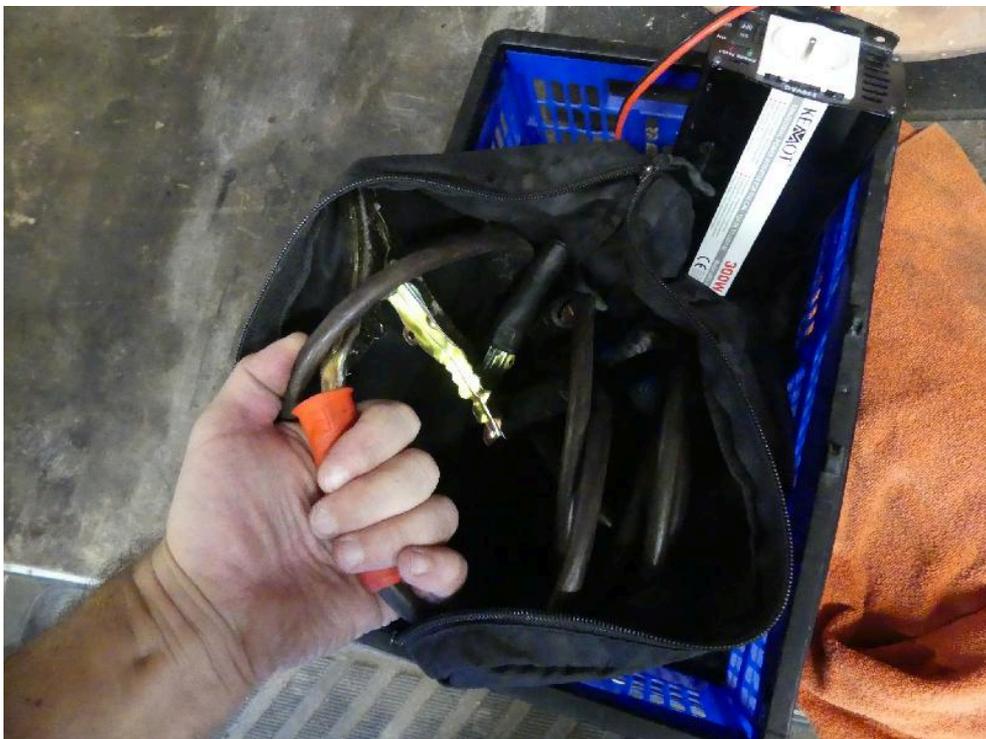
Bild: 29 ... Starthilfekabel ...

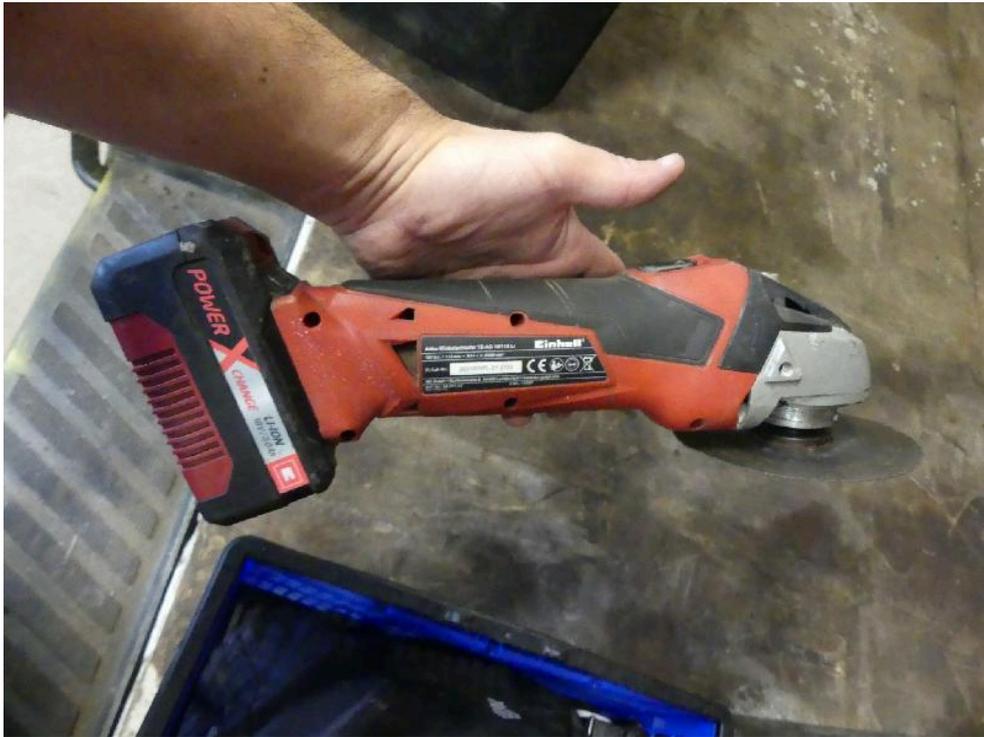
Bild: 30 Detaillierte Darstellung

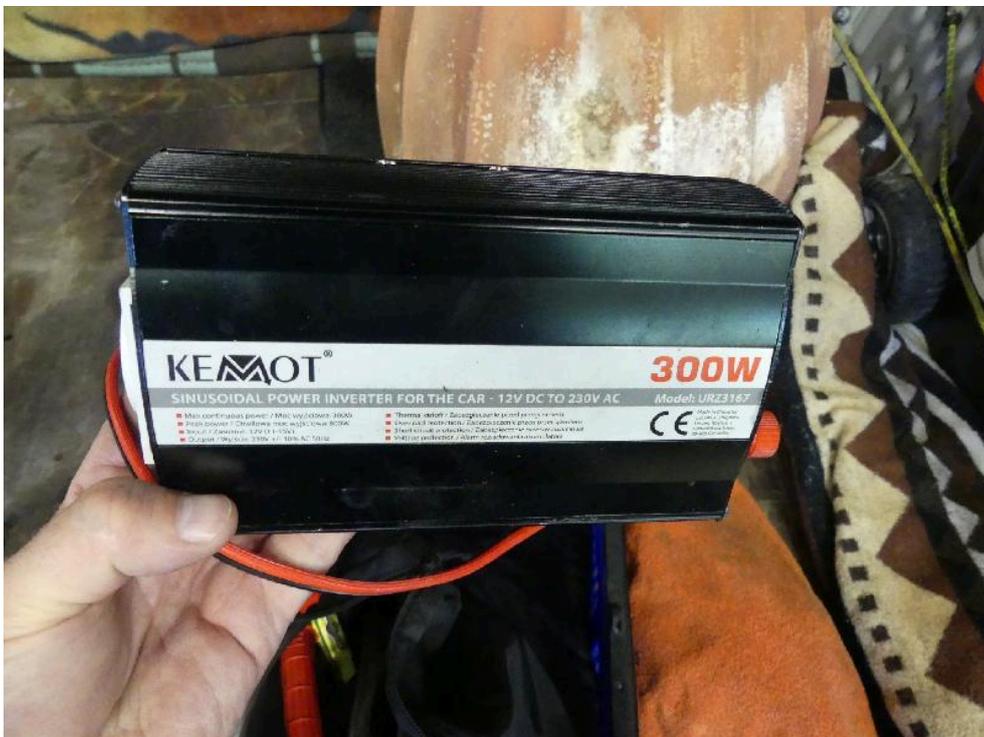
Bild: 31 Detailansicht
