# Fahrzeugbewertung

**05434WF24**

Sprinter II Kasten (01.2006->) / 313 CDI

WDB9066331S443390

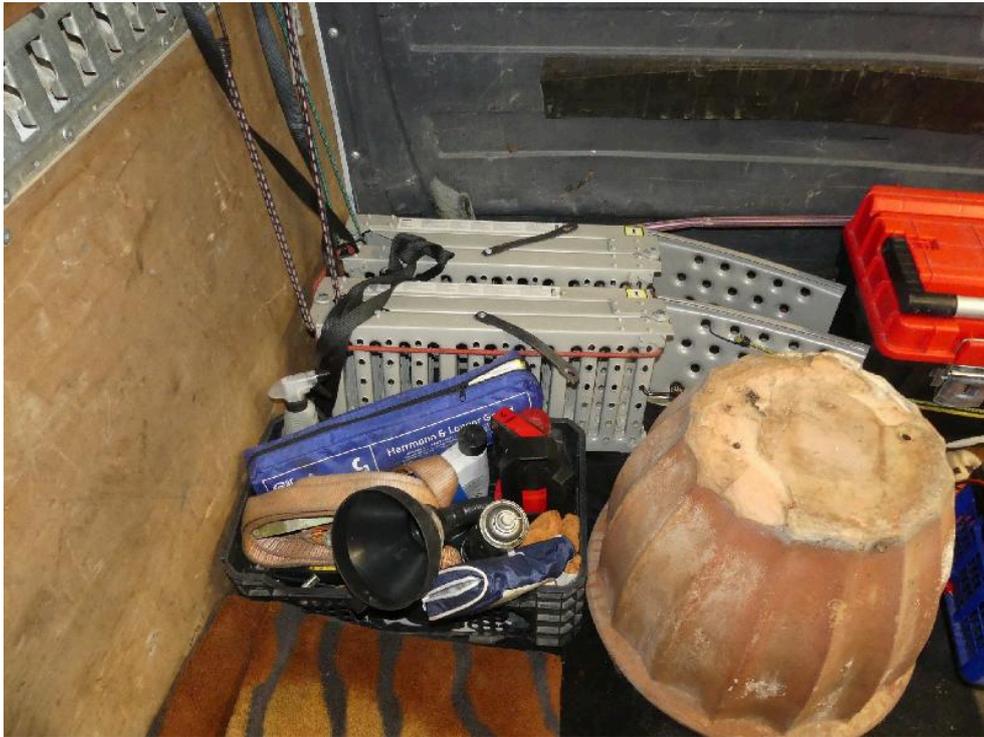
Bild: 32 ... diverse Kleinteile, Auffahrampen ....

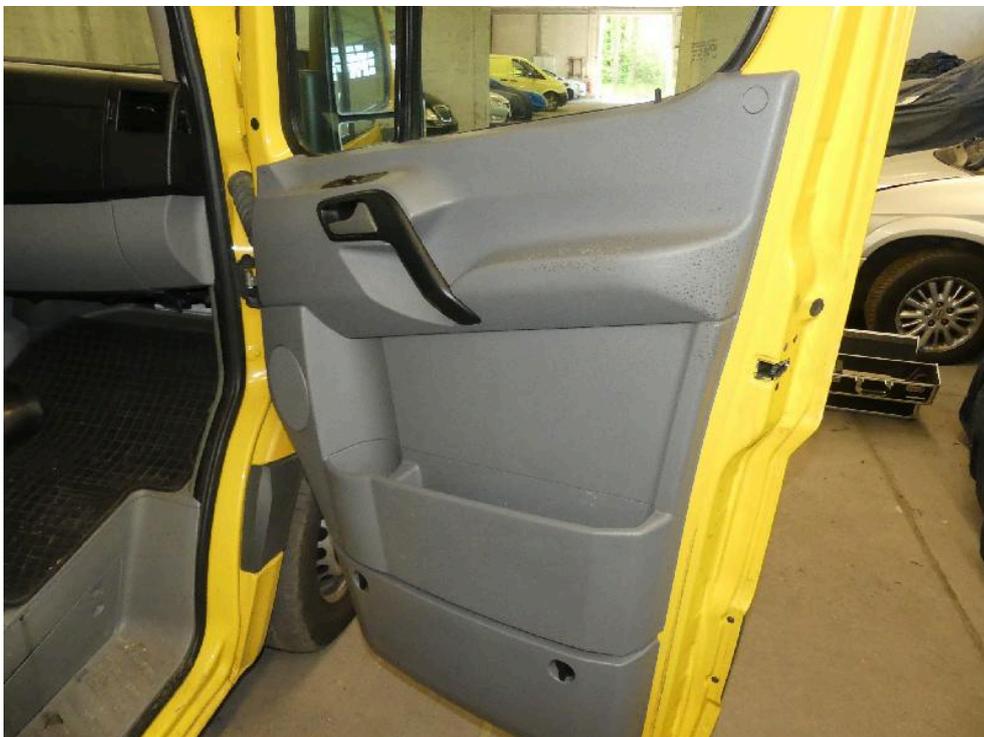
Bild: 33 Ansicht Türverkleidung vorn rechts

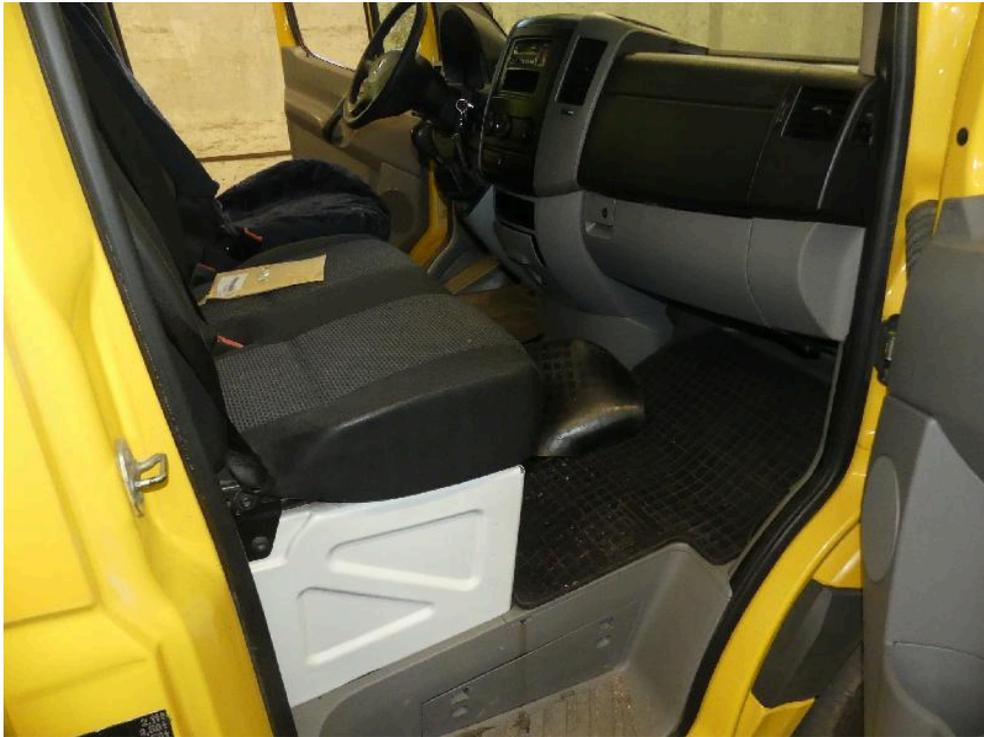
Bild: 34 Innenraum, vorn rechts

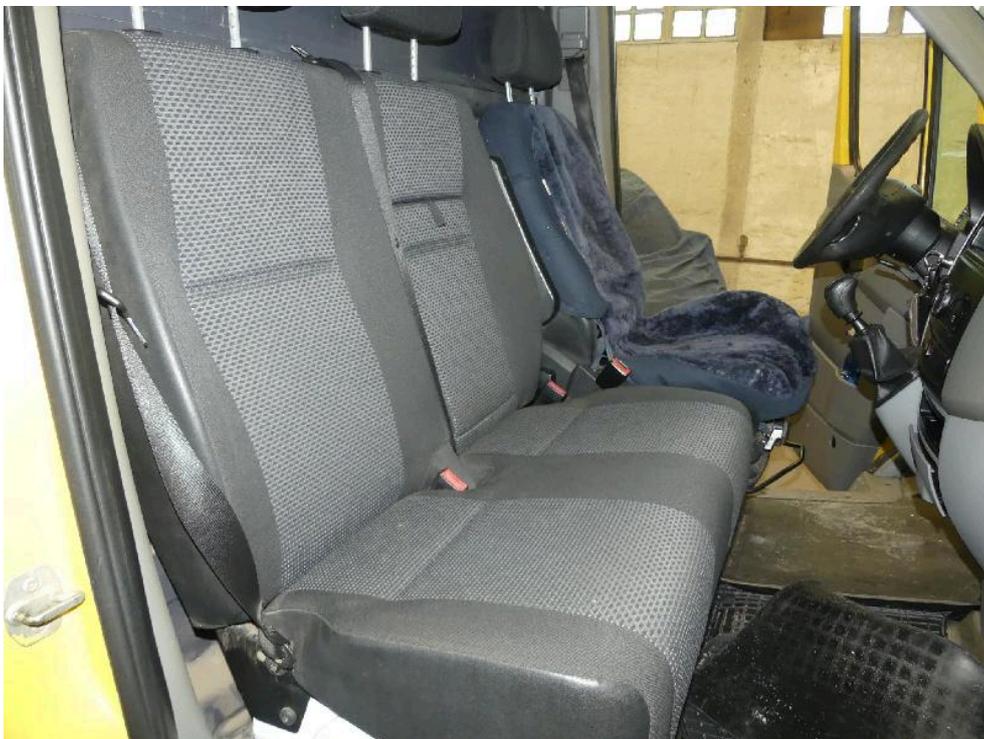
Bild: 35 Detailansicht Innenraum

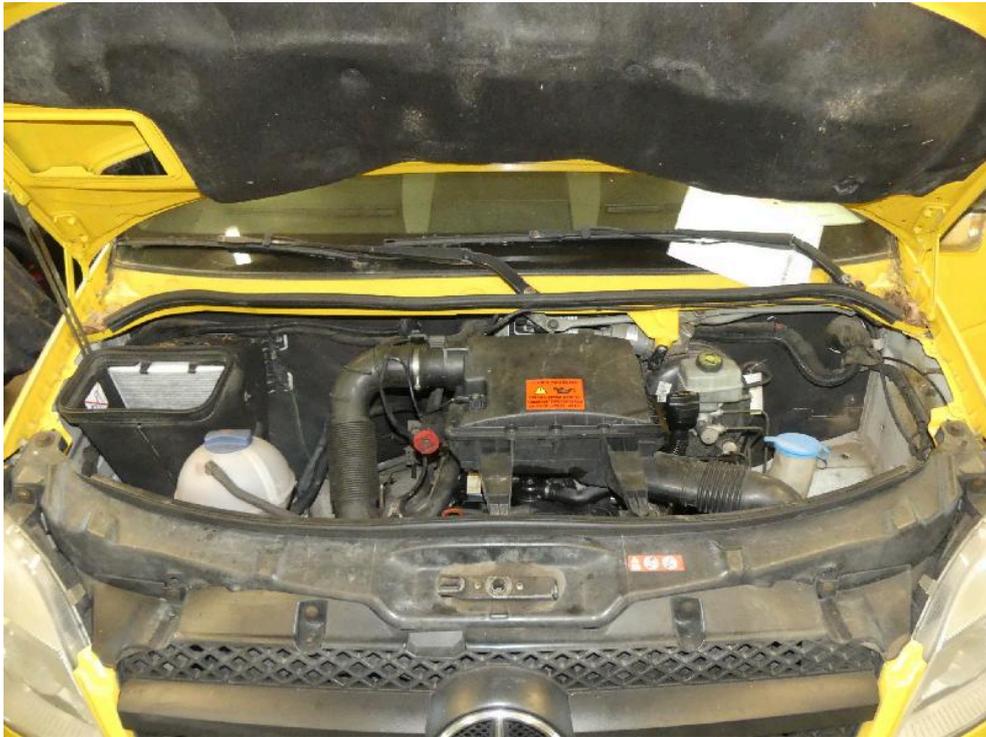
Bild: 36 Ansicht Antriebsaggregat

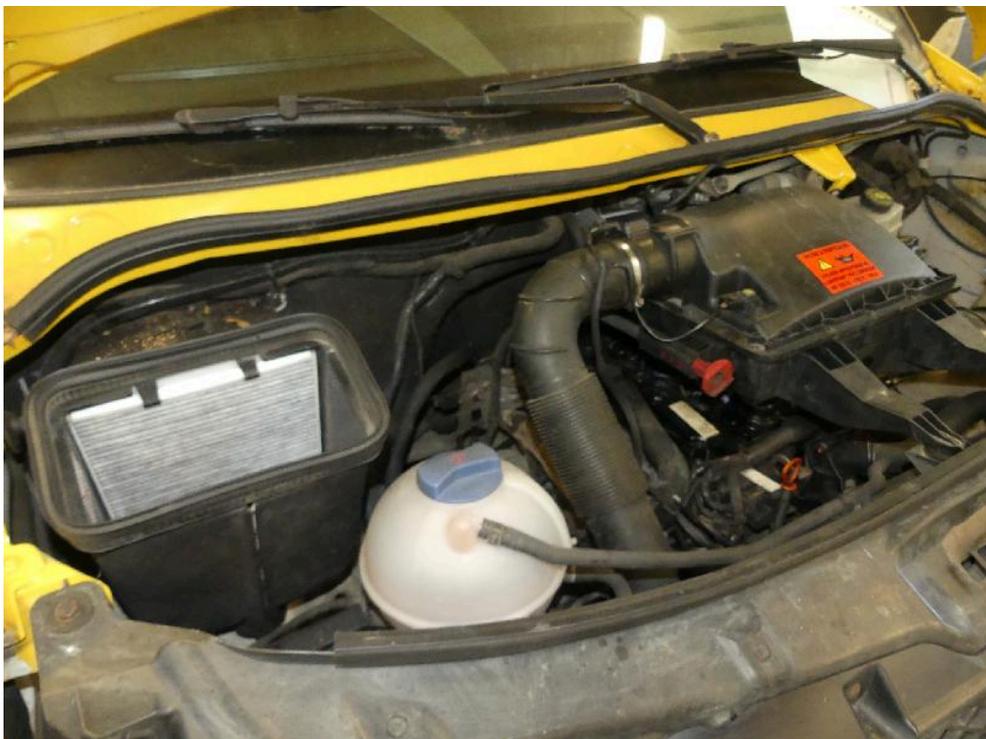
Bild: 37 Detailansicht

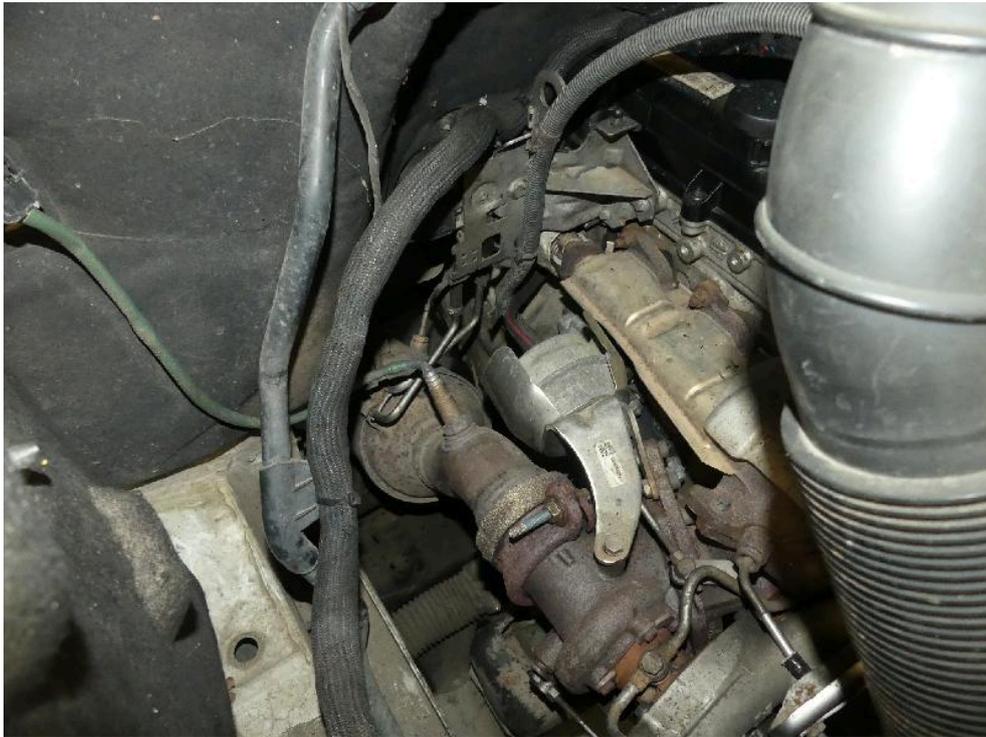
Bild: 38 Detailansicht

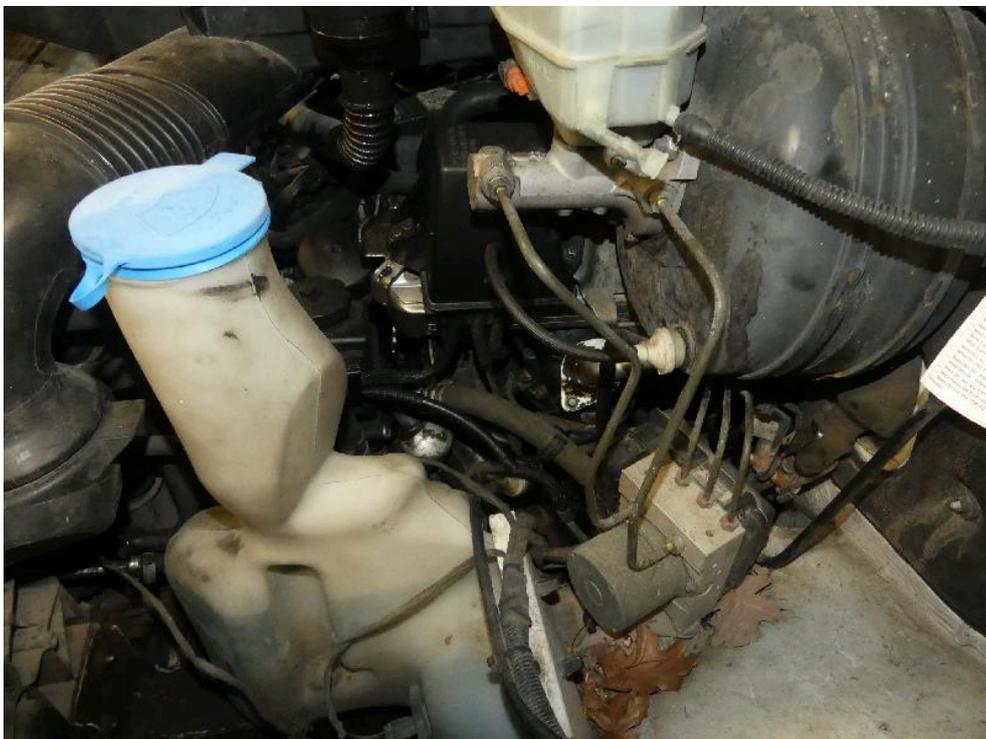
Bild: 39 Detailansicht

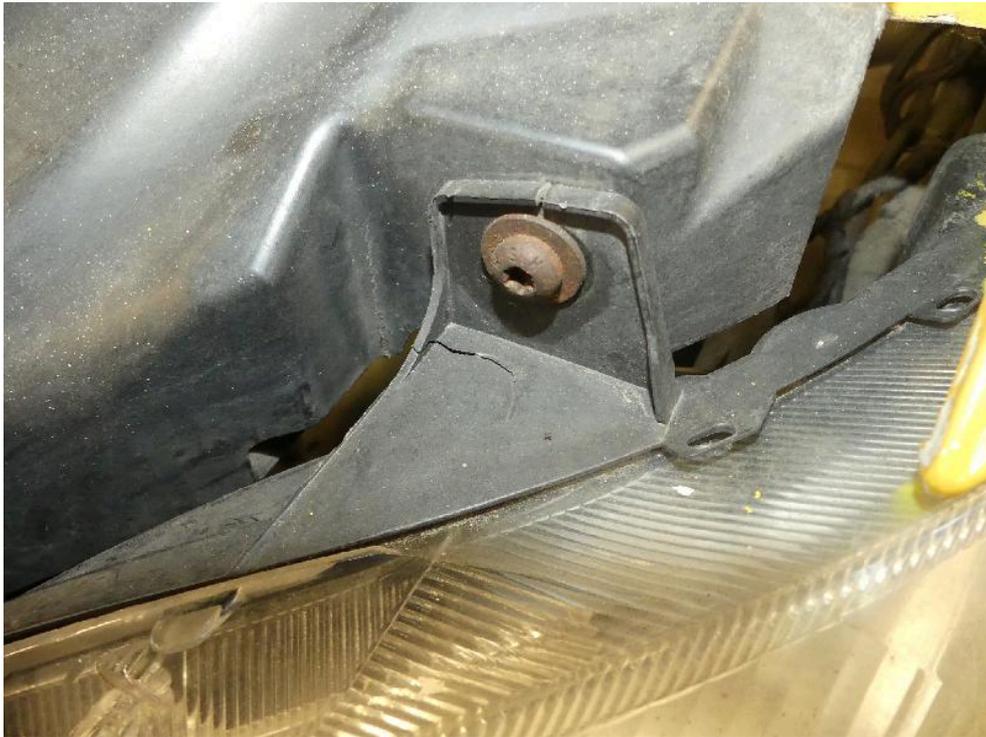
Bild: 40 Hauptscheinwerfer links im Befestigungspunkt angebrochen.

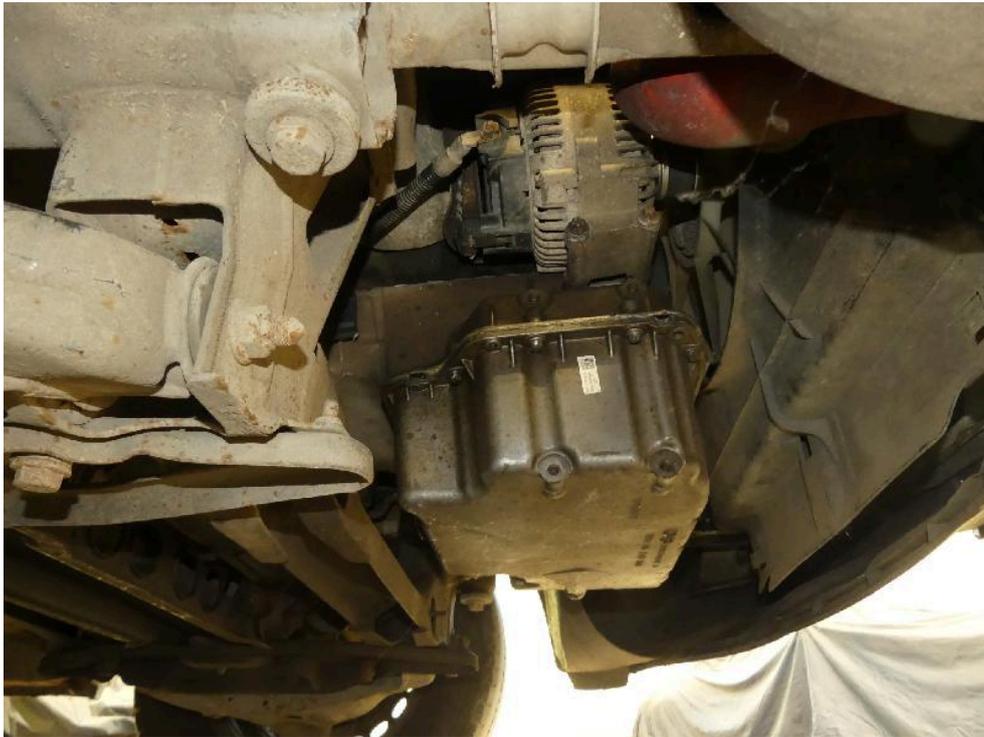
Bild: 42 Ansicht Antriebsaggregat von unten.

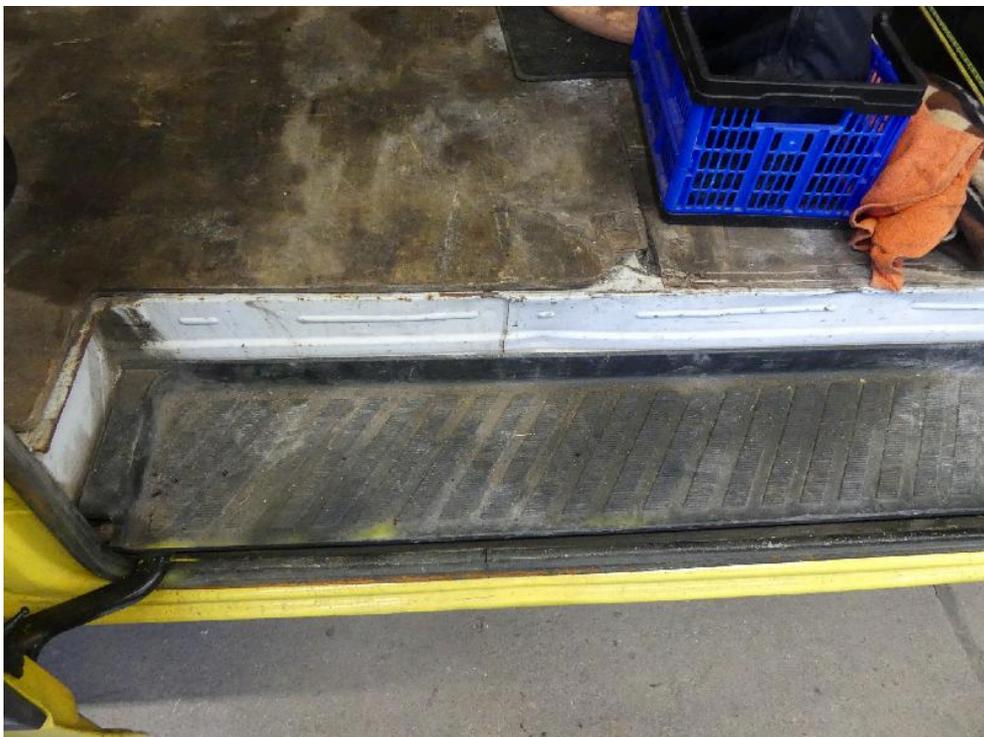
Bild: 43 Ansicht Trittstufe Schiebetür rechts.

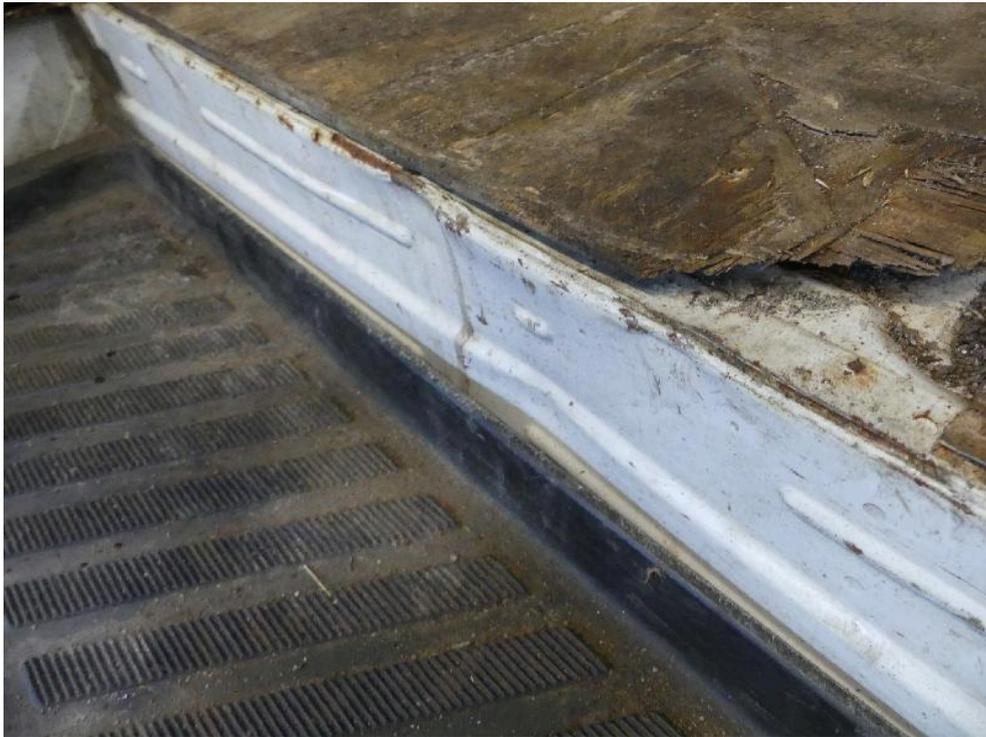
Bild: 44 Detailansicht Übergang zum Ladeboden.

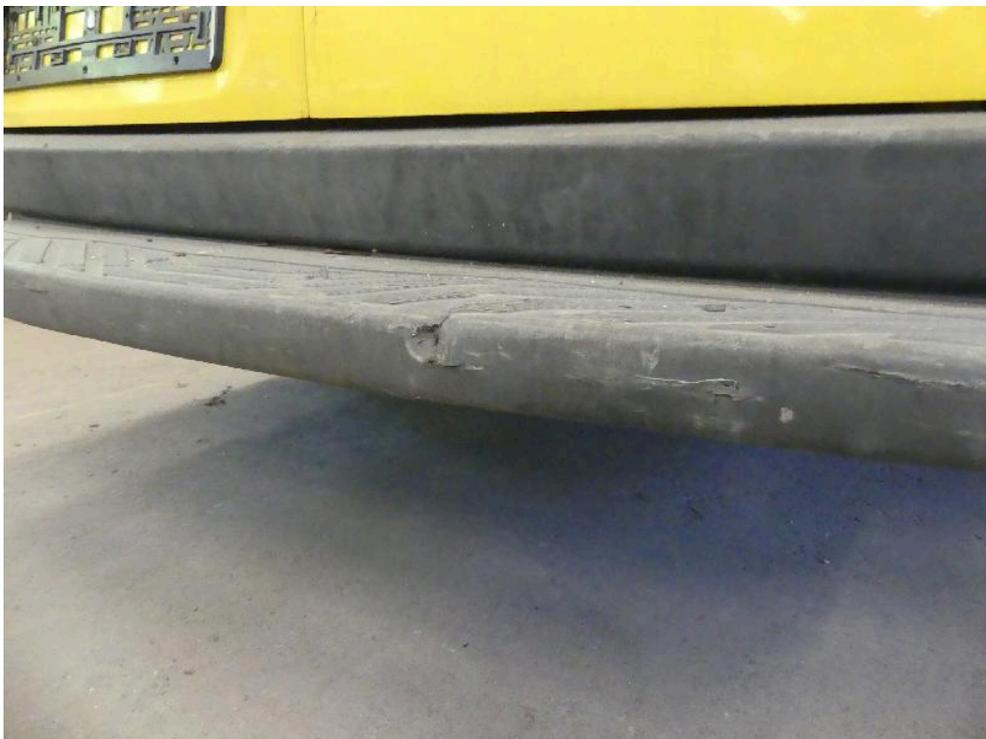
Bild: 45 Trittstufe hinten mehrfach beschädigt.

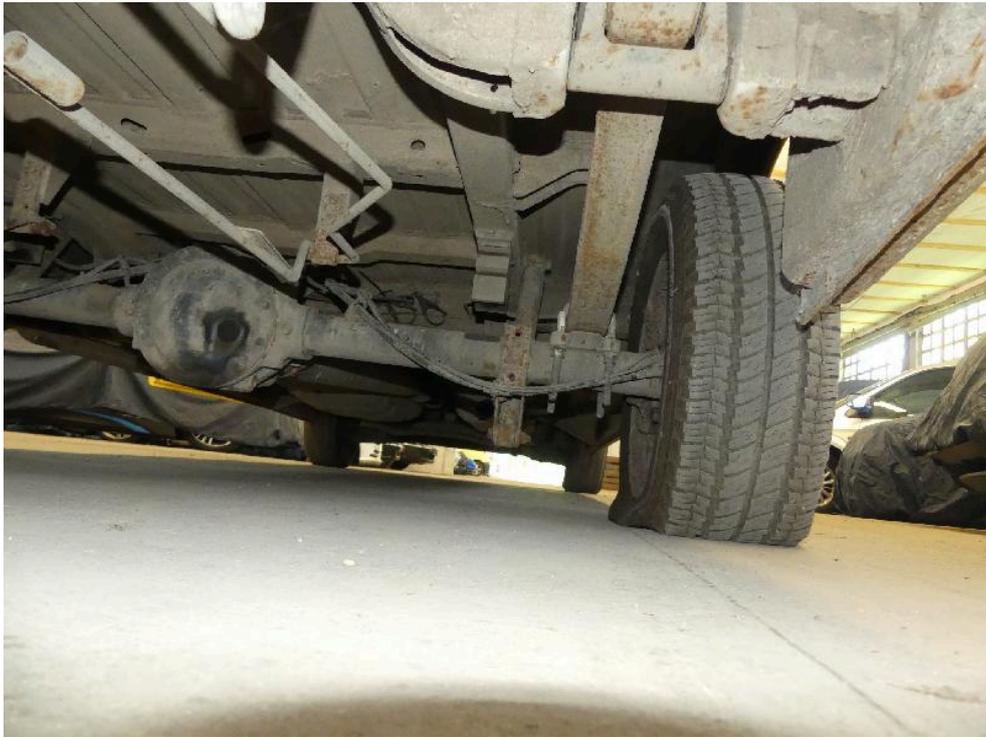
Bild: 48 Ansicht Hinterachse rechts

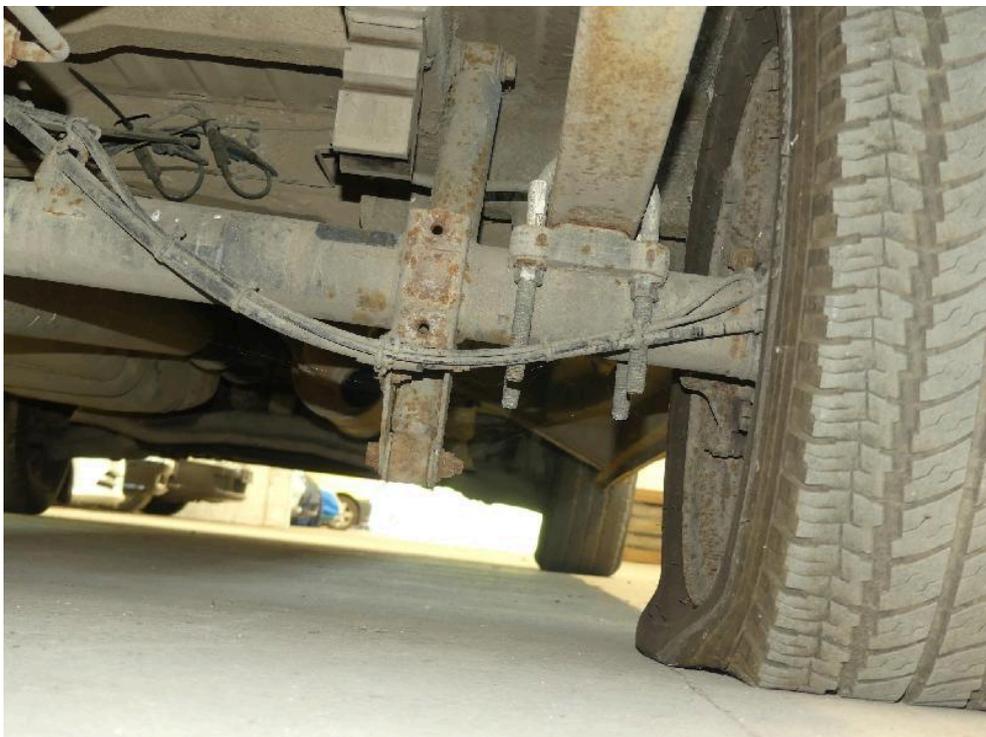
Bild: 49 Ansicht Hinterachse rechts in genäherter Perspektive.

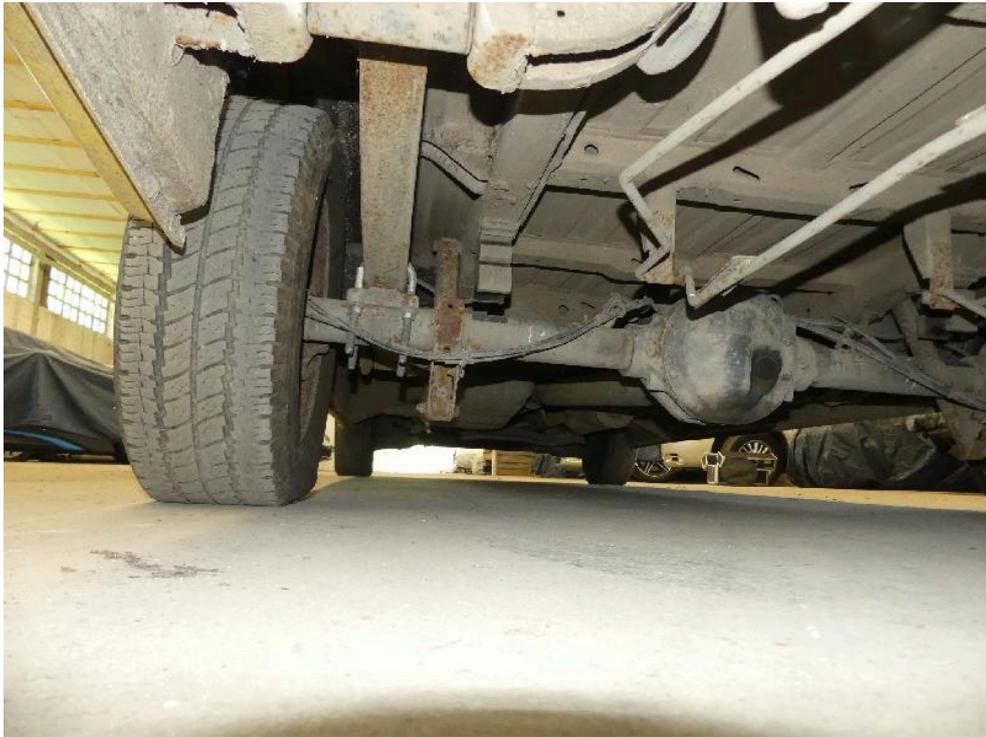
Bild: 50 Ansicht Hinterachse links

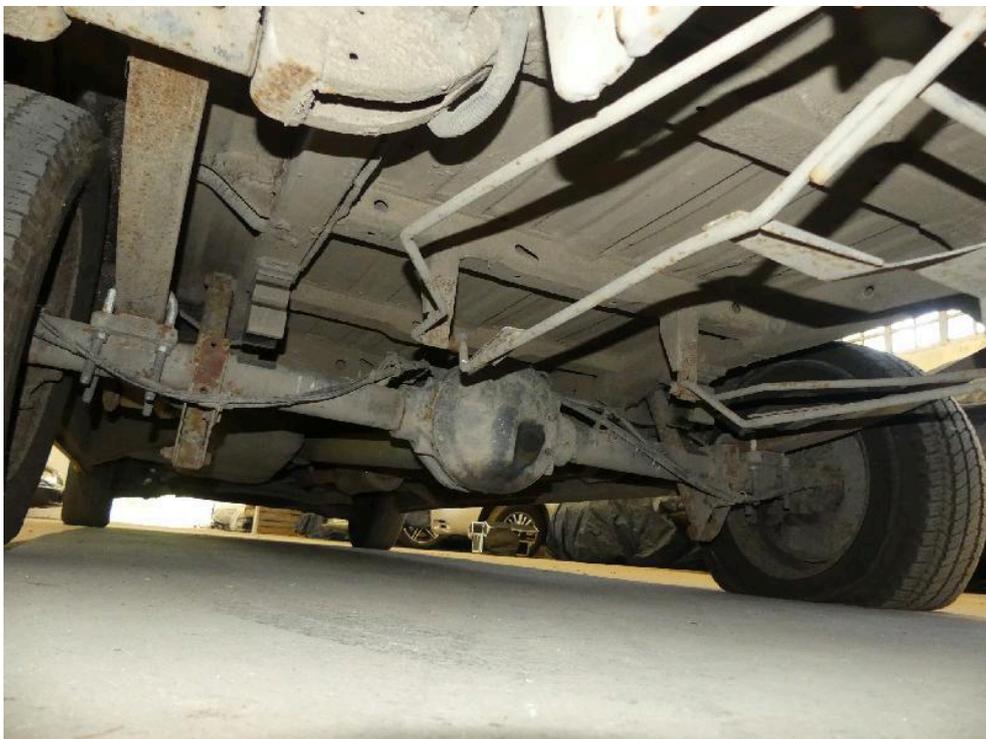
Bild: 51 Detailansicht Unterboden.

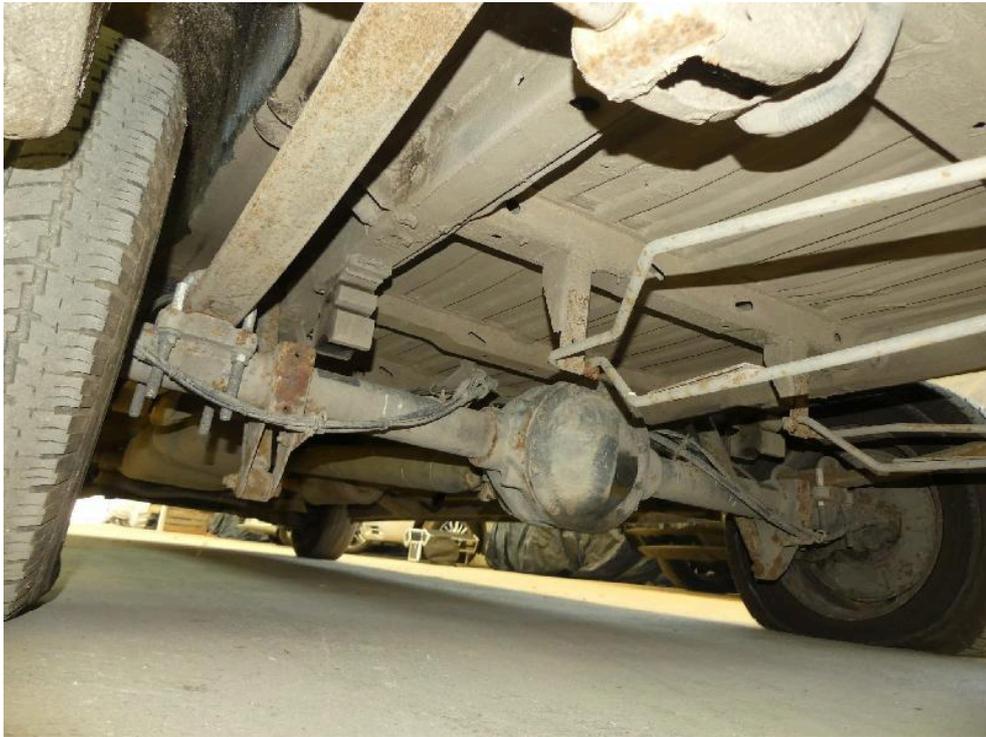
Bild: 52 Detailansicht Unterboden.

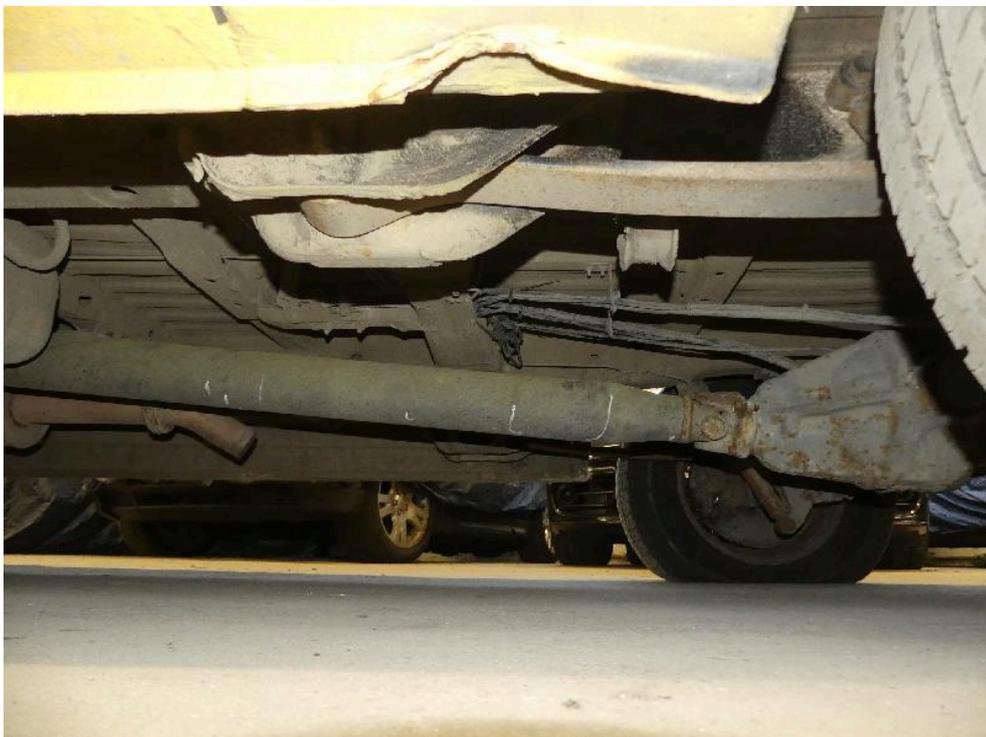
Bild: 53 Detailansicht Unterboden.

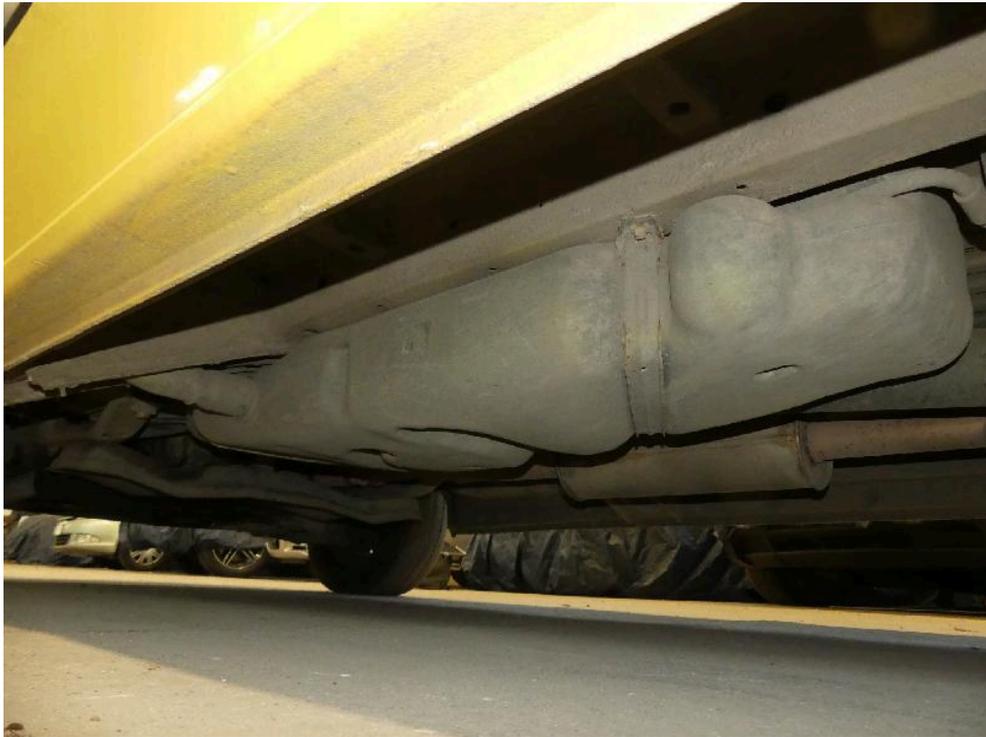
Bild: 54 Detailansicht Unterboden.

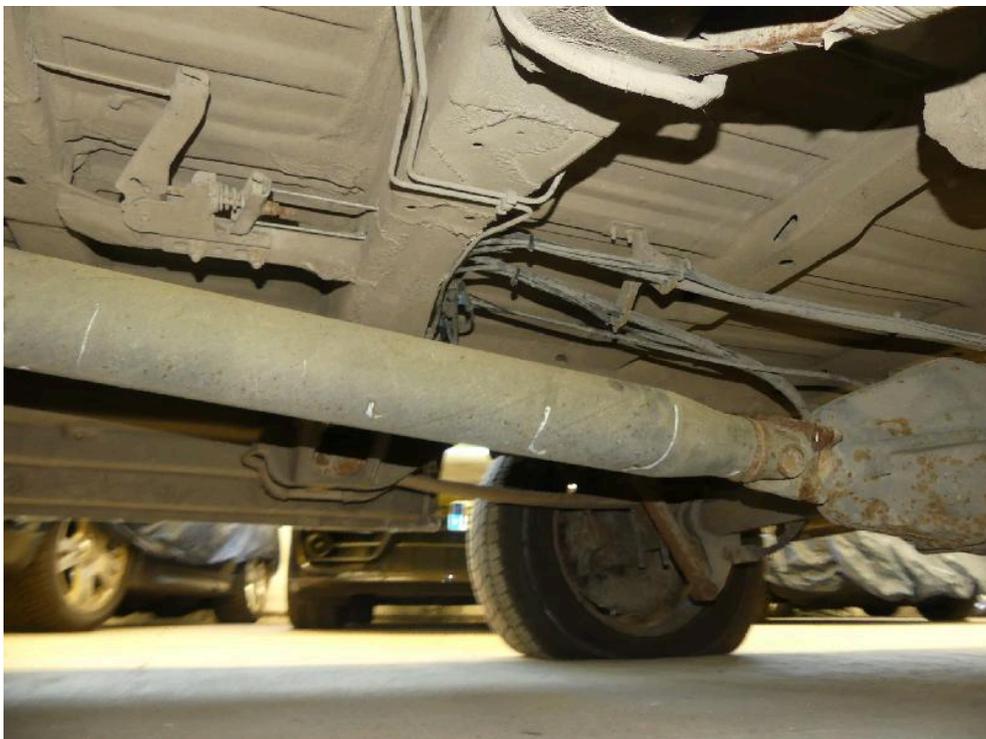
Bild: 55 Detailansicht Unterboden.

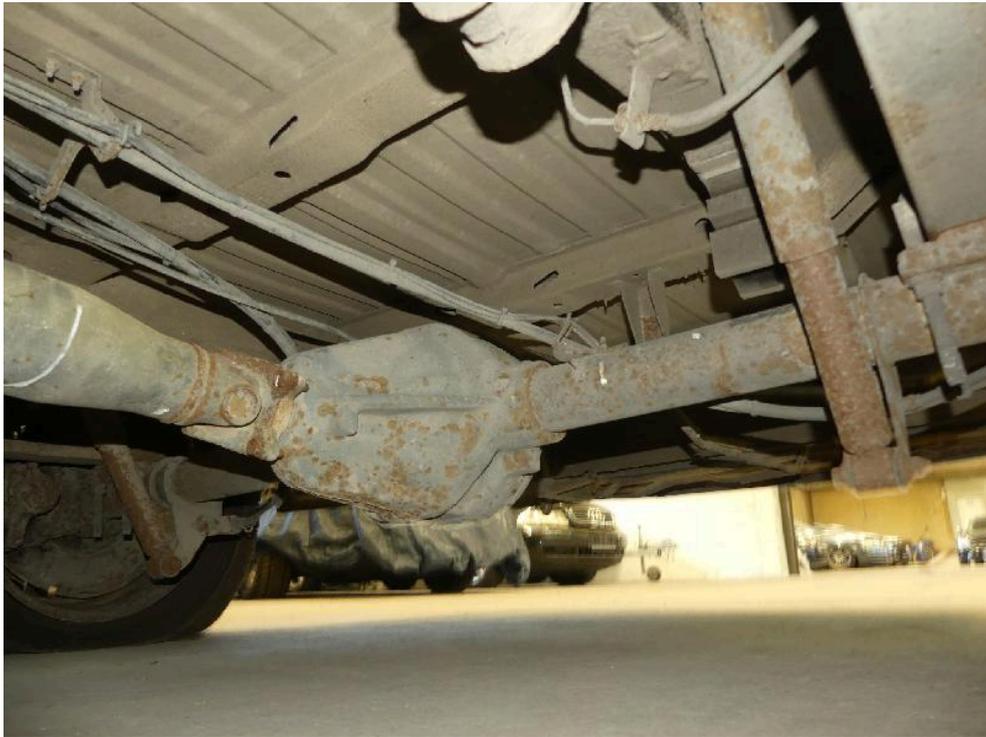
Bild: 56 Detailansicht Unterboden.

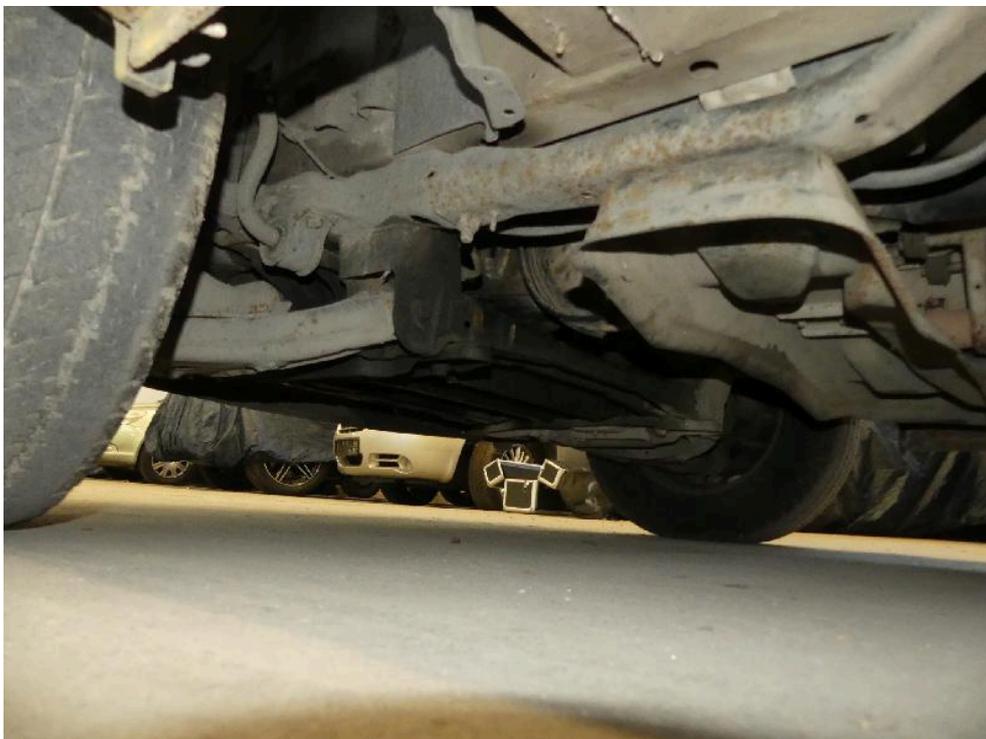
Bild: 57 Detailansicht Unterboden.

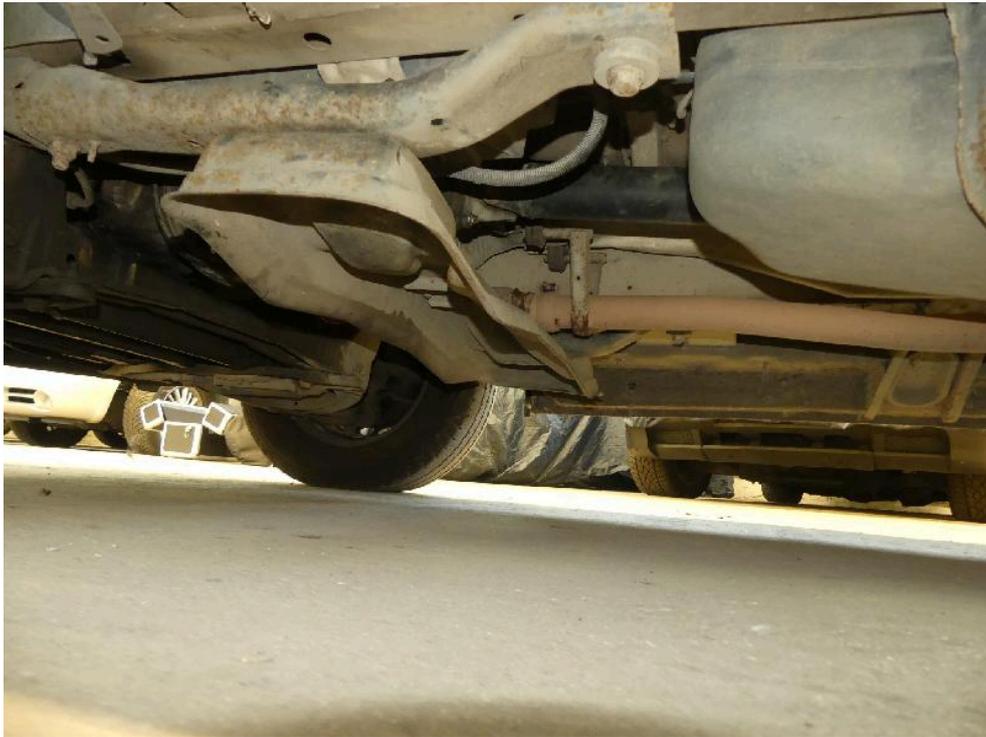
Bild: 58 Detailansicht Unterboden.

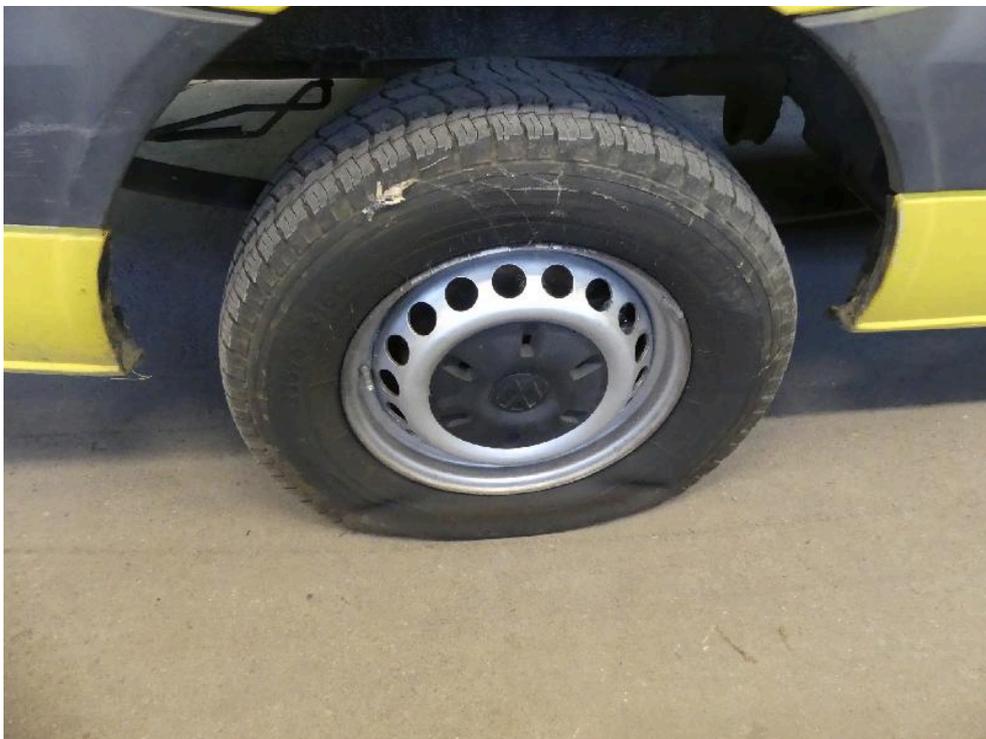
Bild: 59 Ansicht Rad/Reifenkombination hinten rechts, diese ist drucklos.

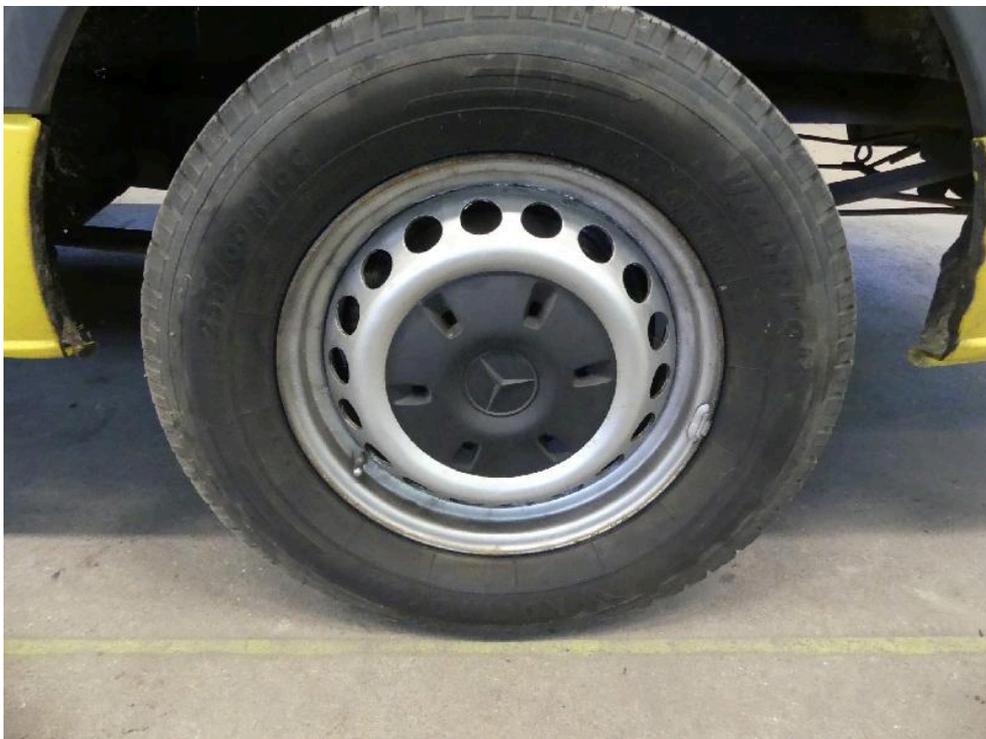
Bild: 61 Ansicht Rad/Reifenkombination hinten links

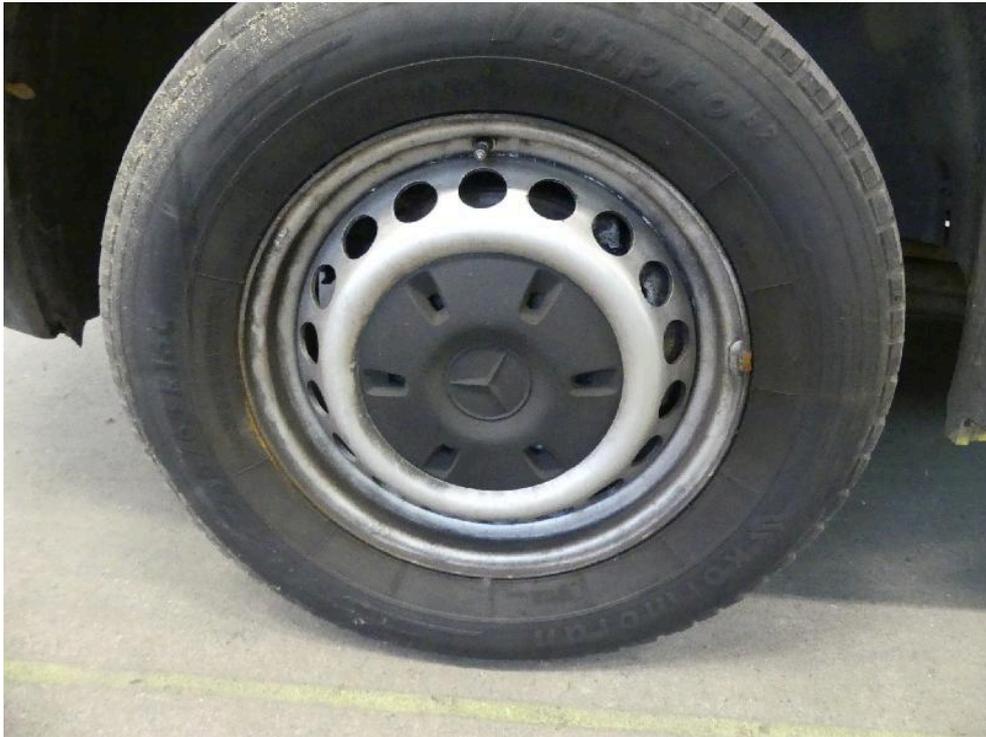
Bild: 62 Ansicht Rad/Reifenkombination vorn links

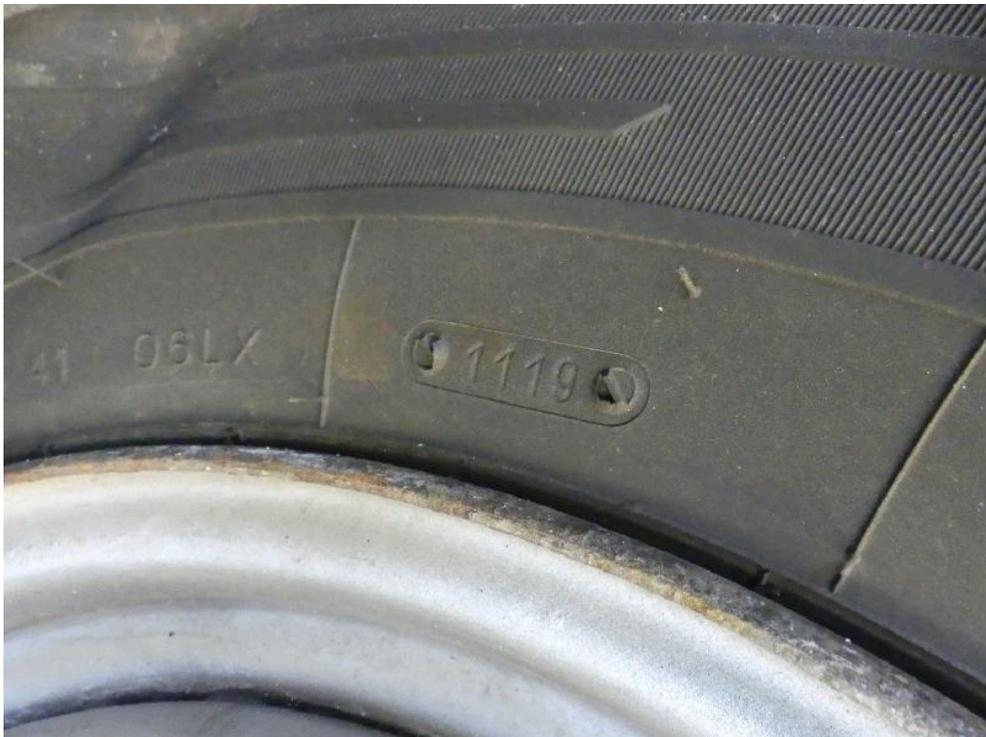
Bild: 63 Ausweisung der DOT Nummer der Radialreifen

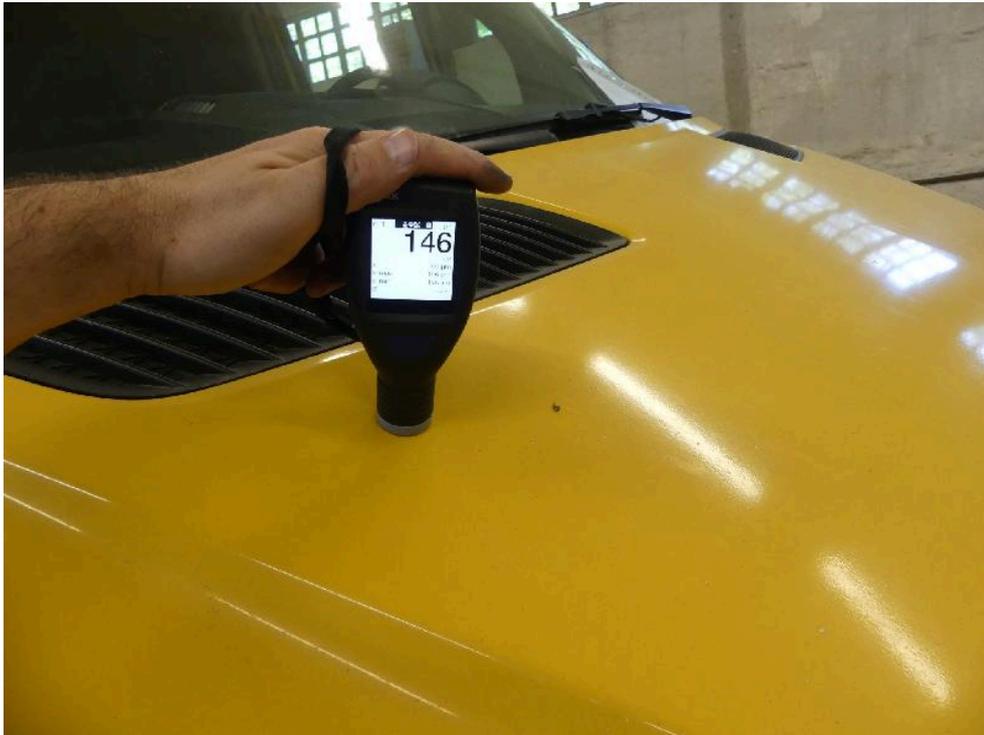
Bild: 64 Ausweisung Lackschichtdickenmessung vorgenommen, Messwerte dem beiliegenden Protokoll entnehmen.

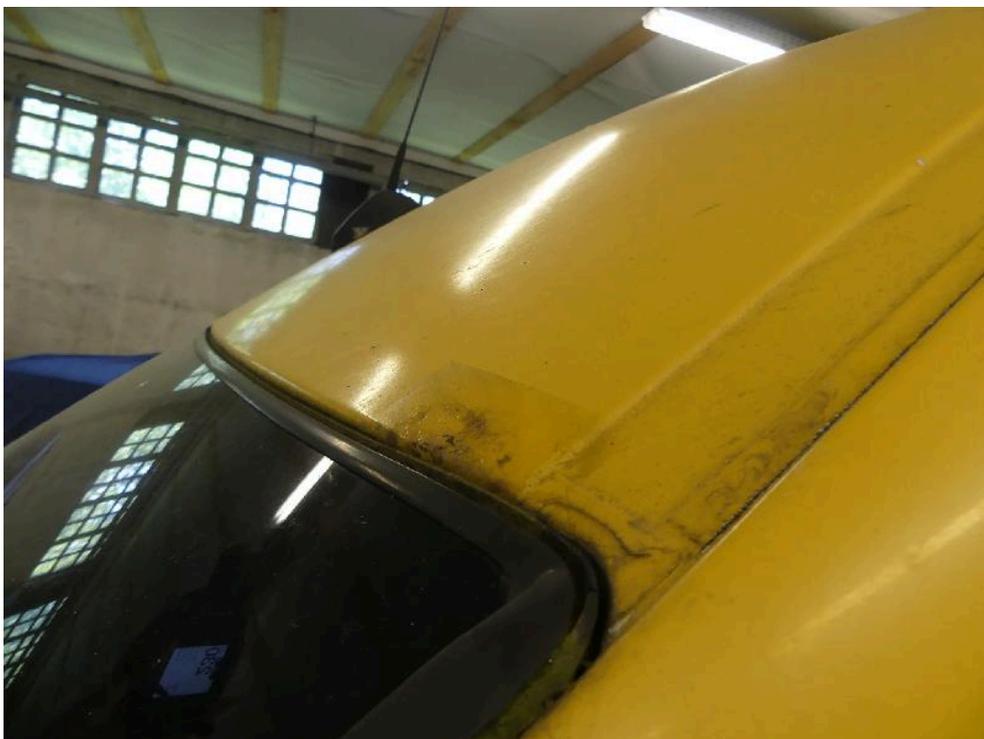
Bild: 65 Detailansicht Dach.

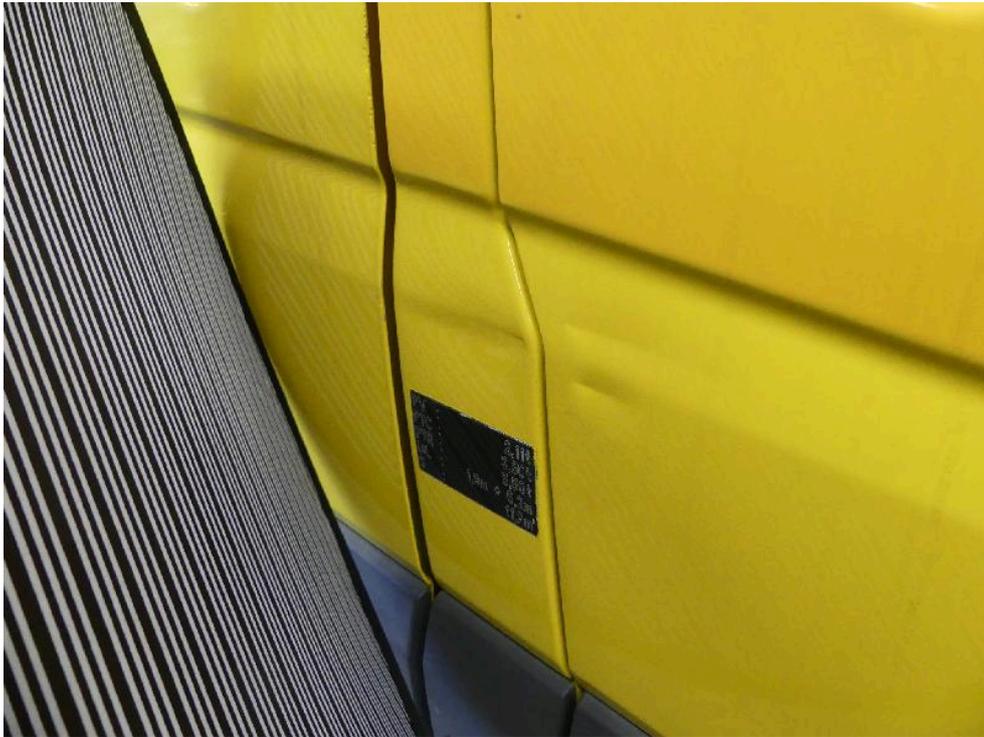
Bild: 66 Beifahrertür und B-Säule deformiert.
