# Fahrzeugbewertung

**05356WF24**

Tesla

Model S (06.2012->) / Basis

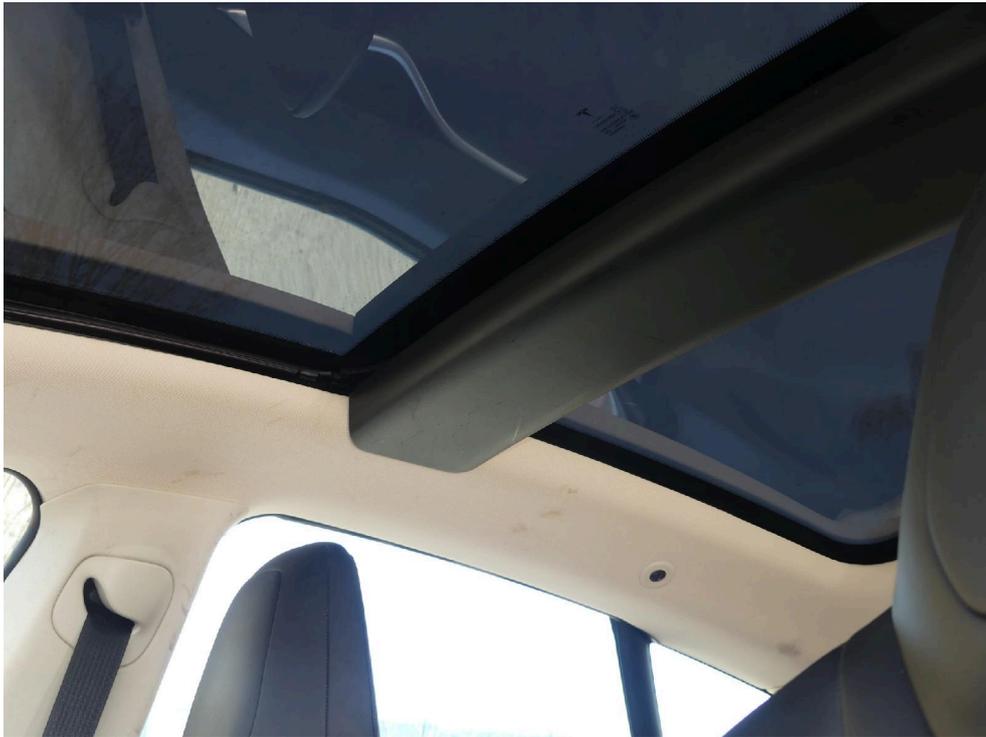
Bild: 25 Dachholmverkleidung verschmutzt

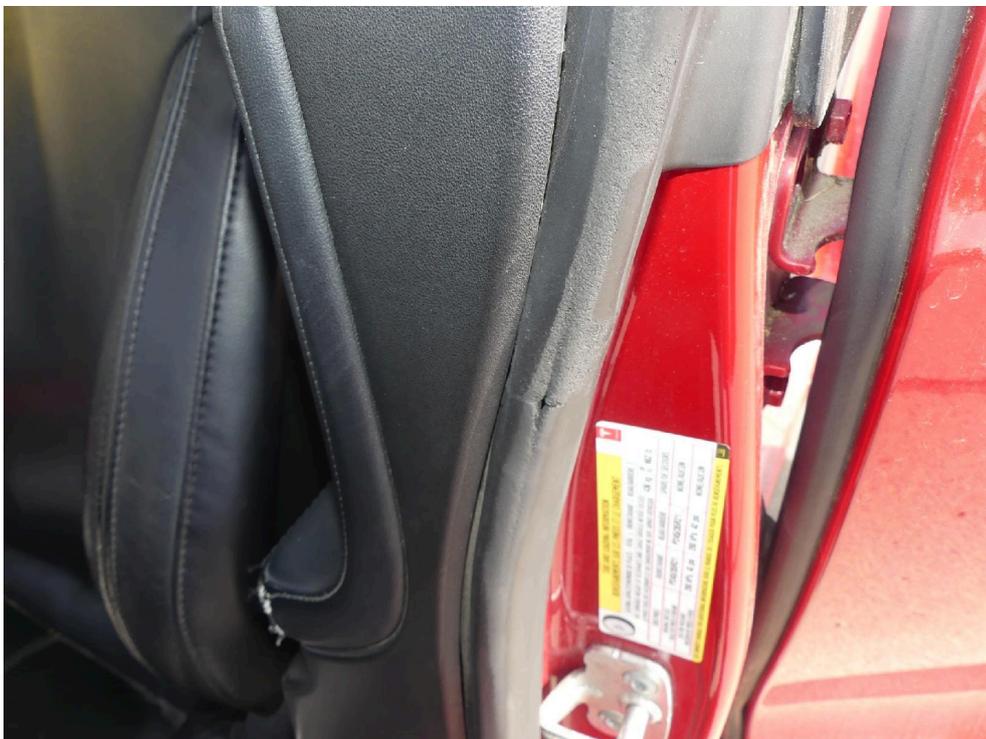
Bild: 28 Detailansicht Türdichtung vorn links, partieller Materialabtrag.

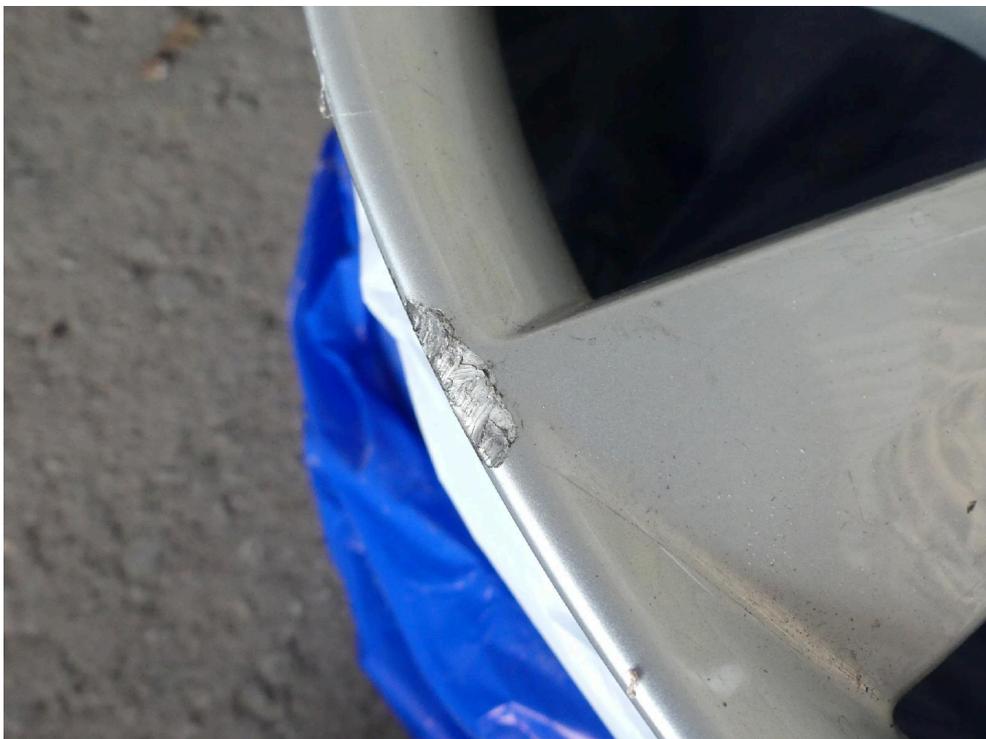
Bild: 70 Weitere Detailansicht LM-Felge ....

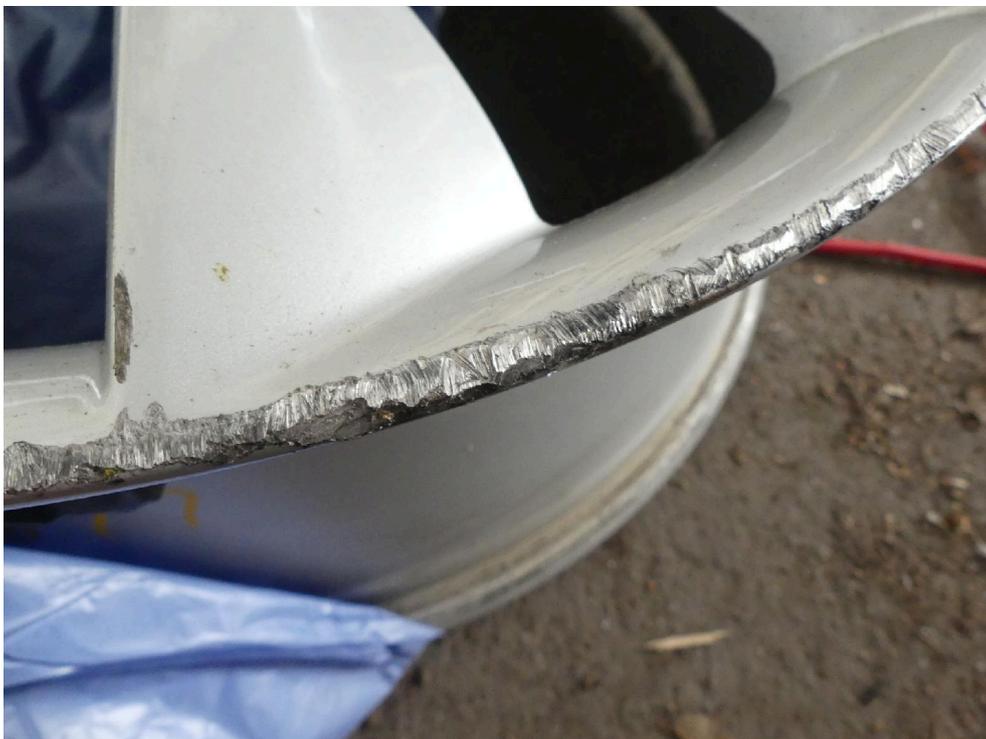
Bild: 72 Ausweisung 4. LM-Felge, ...

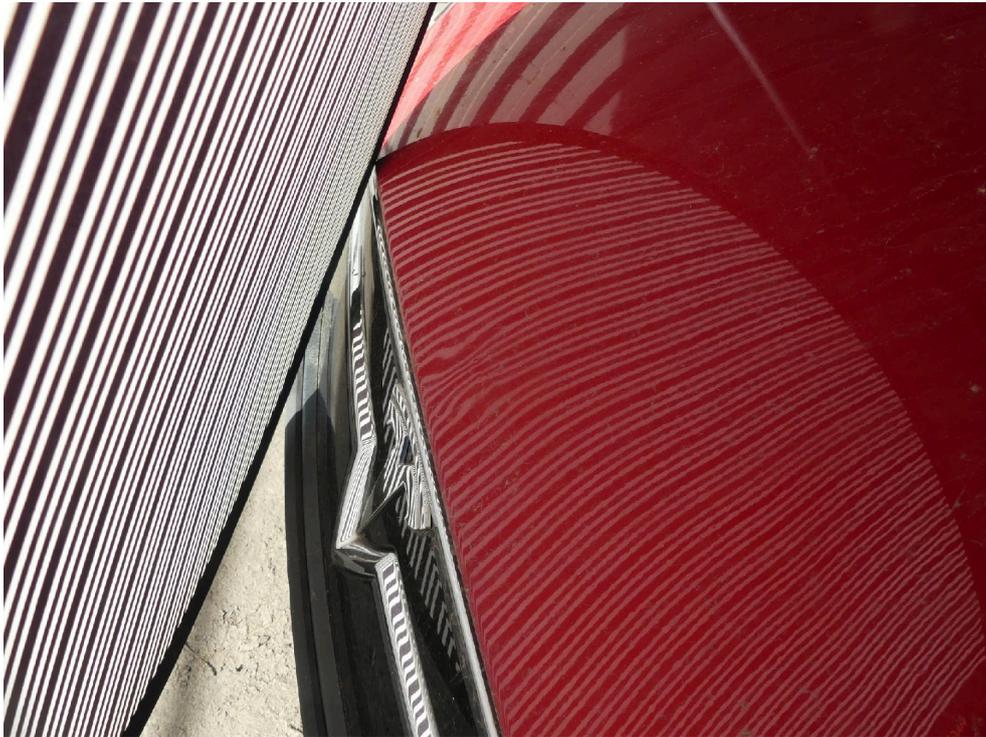
Bild: 79 ... diese Einbaulage ist verändert.

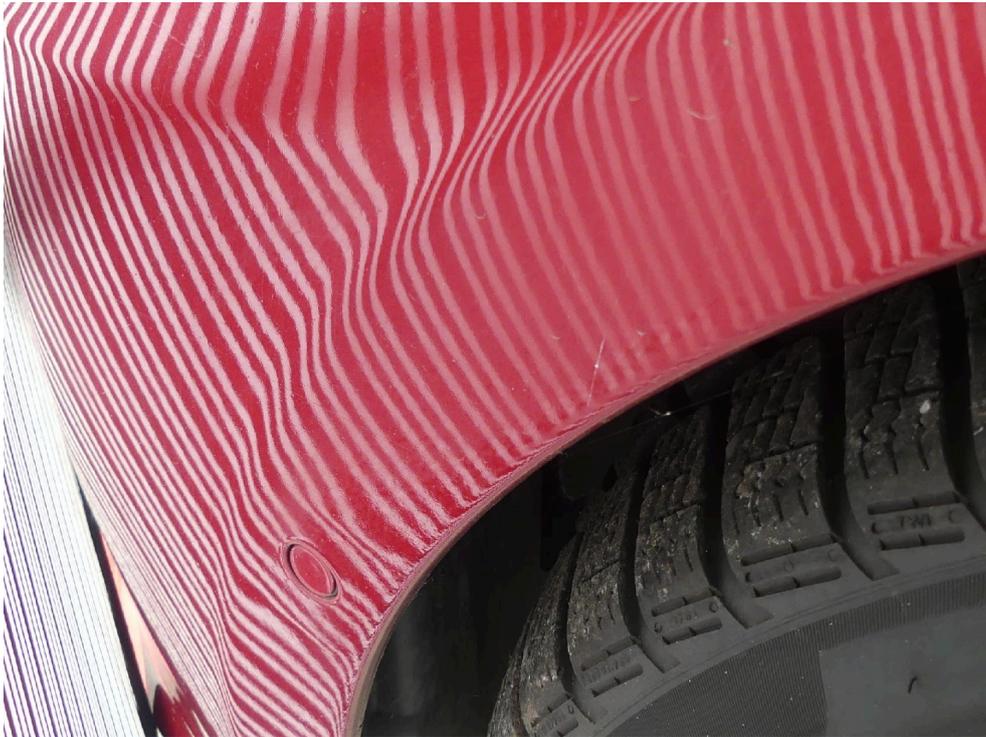
Bild: 81 ... diese ist bleibend gestaucht.

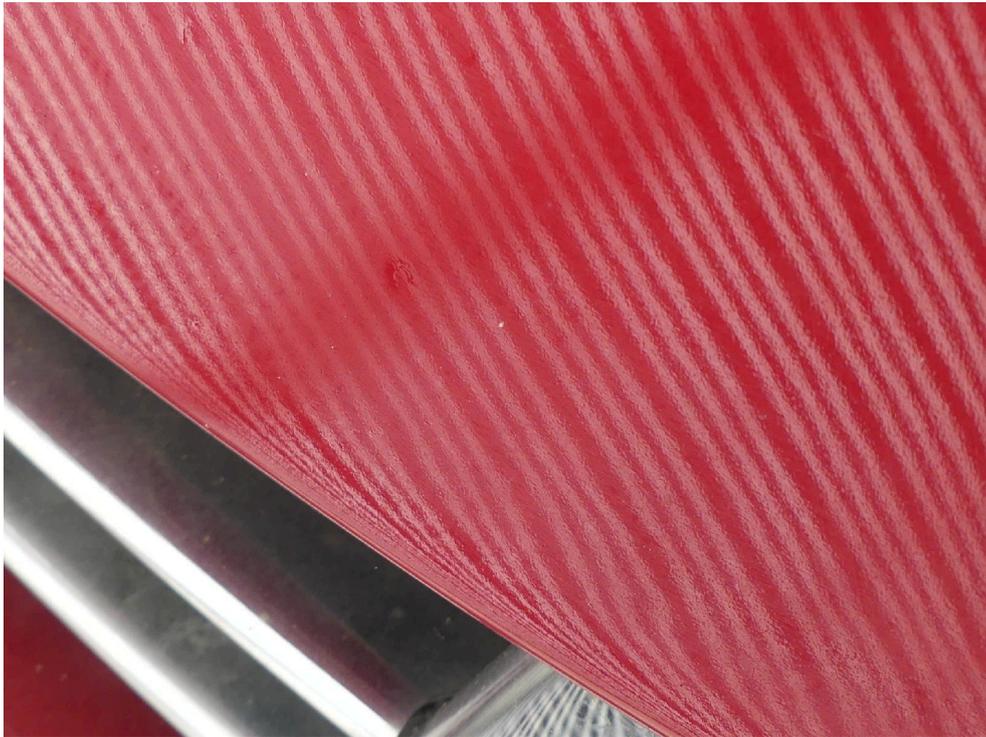
Bild: 83 Lackablösung mittleres Segment Frontverkleidung.

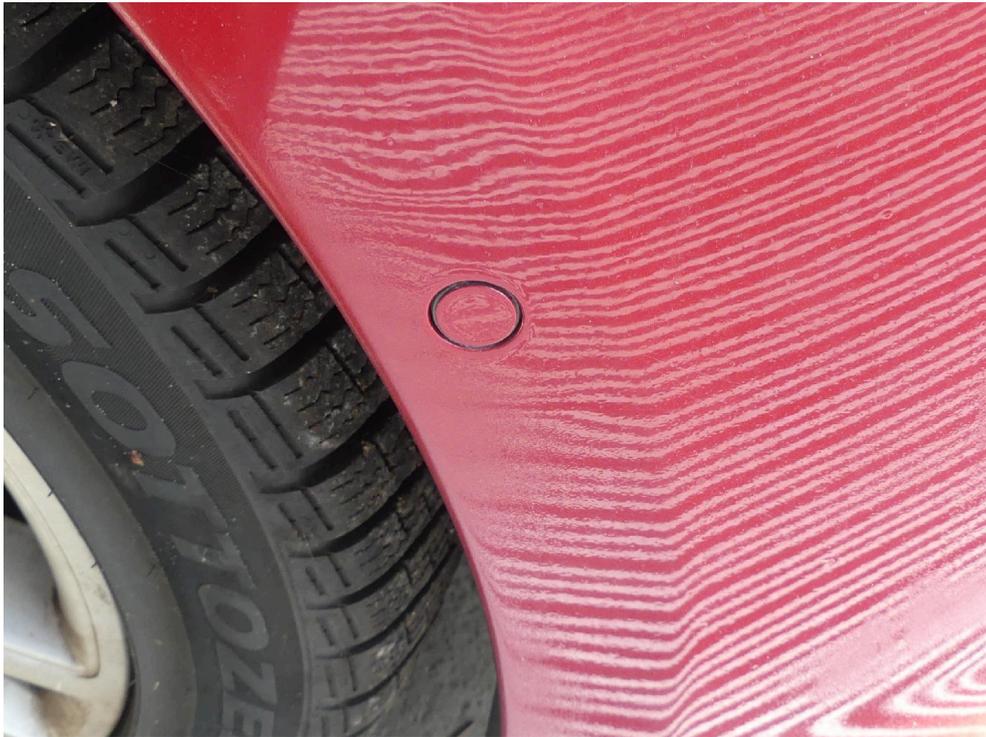
Bild: 86 Einzeldarstellung Frontverkleidung rechts, diese weist eine partielle Nachlackierung auf, diese ist nicht fach- u. sachgerecht ausgeführt.

Bild: 87 Einzeldarstellung in genäherter Perspektive.

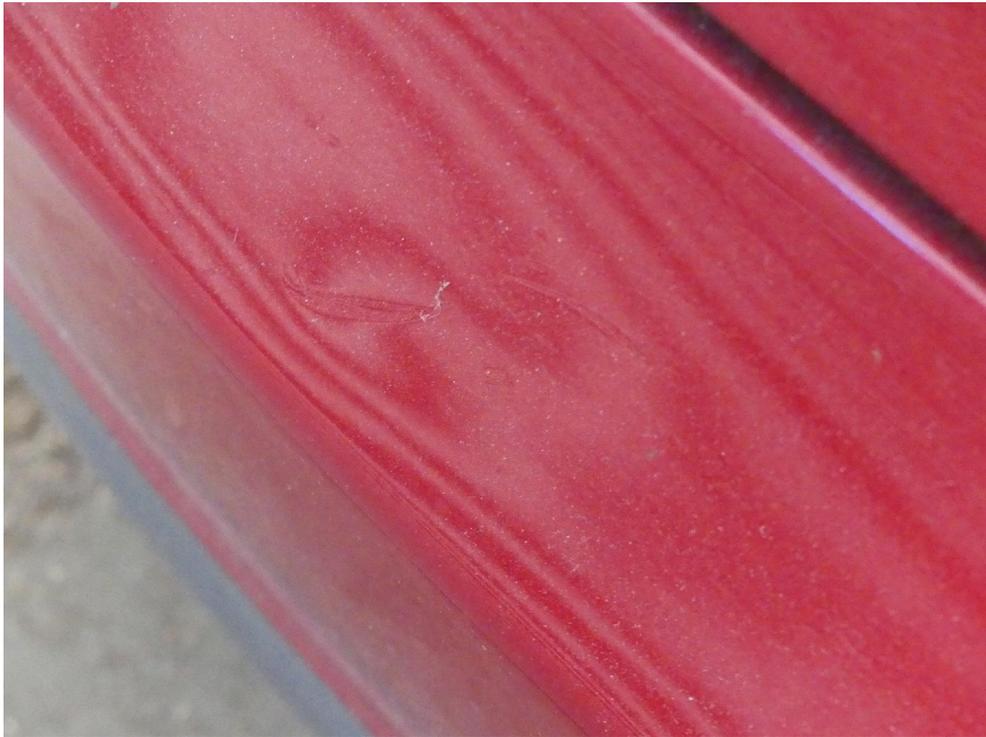
Bild: 90 Ansicht Fondtür und Seitenwand rechts, ein reparierter Unfallschaden ist sachverständigenseits feststellbar.

Bild: 91 Ansicht unter Zuhilfenahme eines Liniensegels.

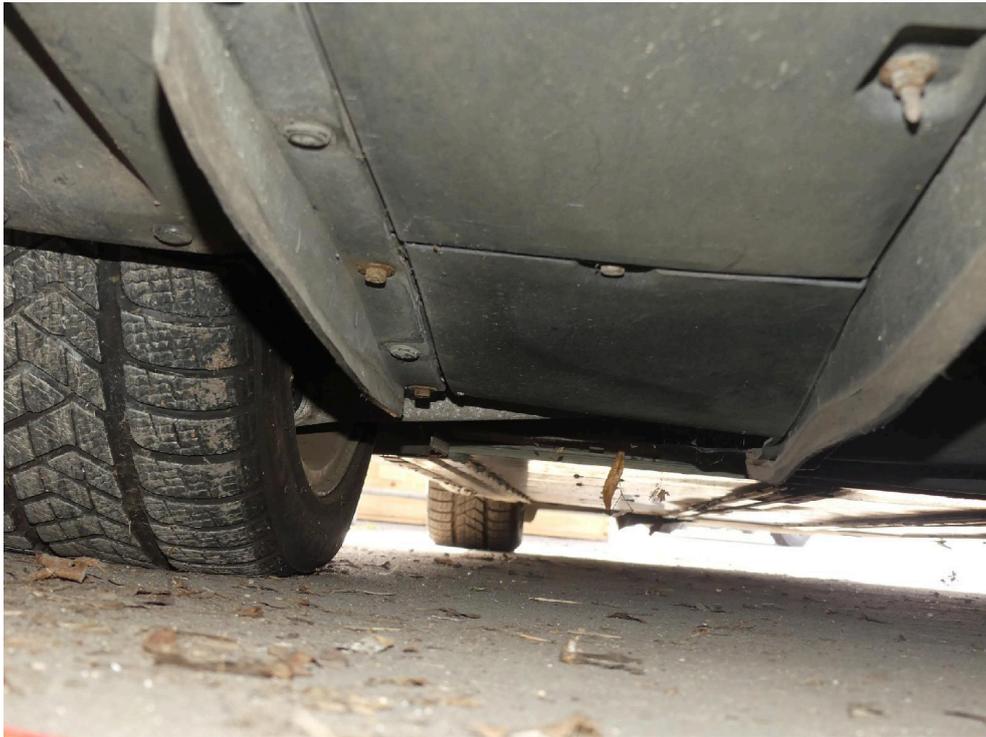
Bild: 93 Weiterführend ist die Heckverkleidung linksseitig deformiert, das Prallträgererelement zeichnet sich schematisch ab.
